2 adet 1700 kW , 1 adet 850 kW, 1 adet 450 kW AC Motorun  
Saha Expertiz Raporu

Caner CANDEMİR  
Özgür Bobinaj  
Motor&Generatör  
05-03-2013

### BM1- 1700 kW

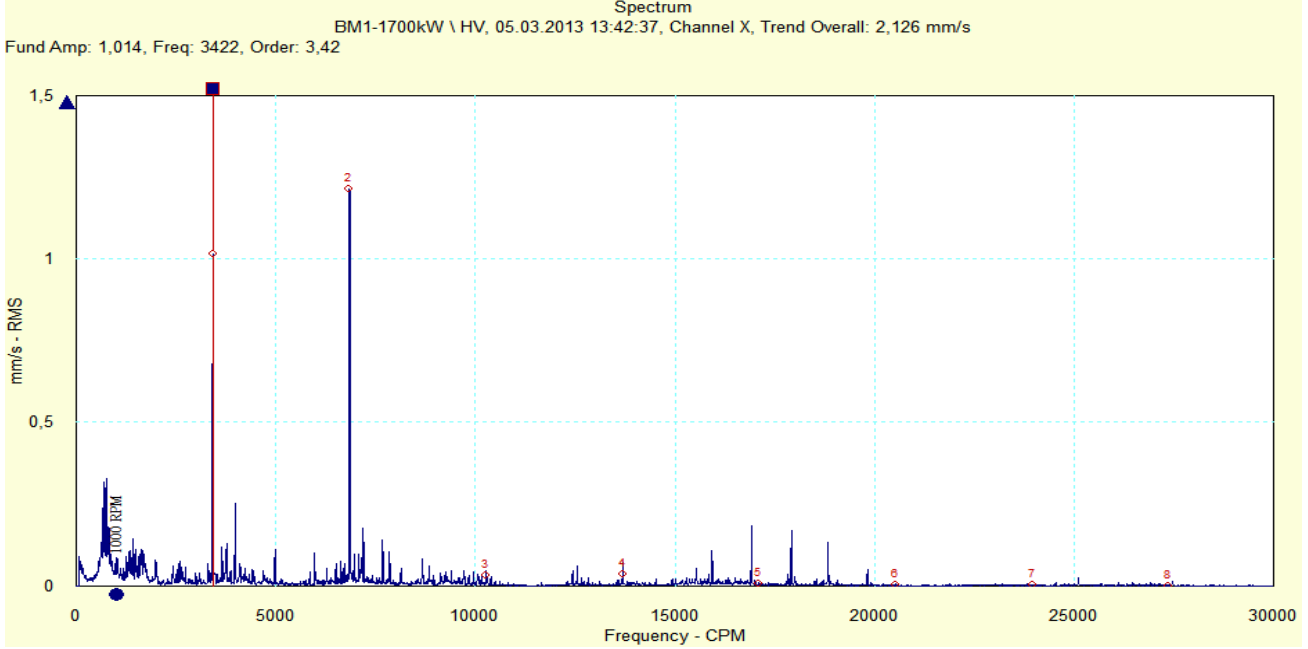
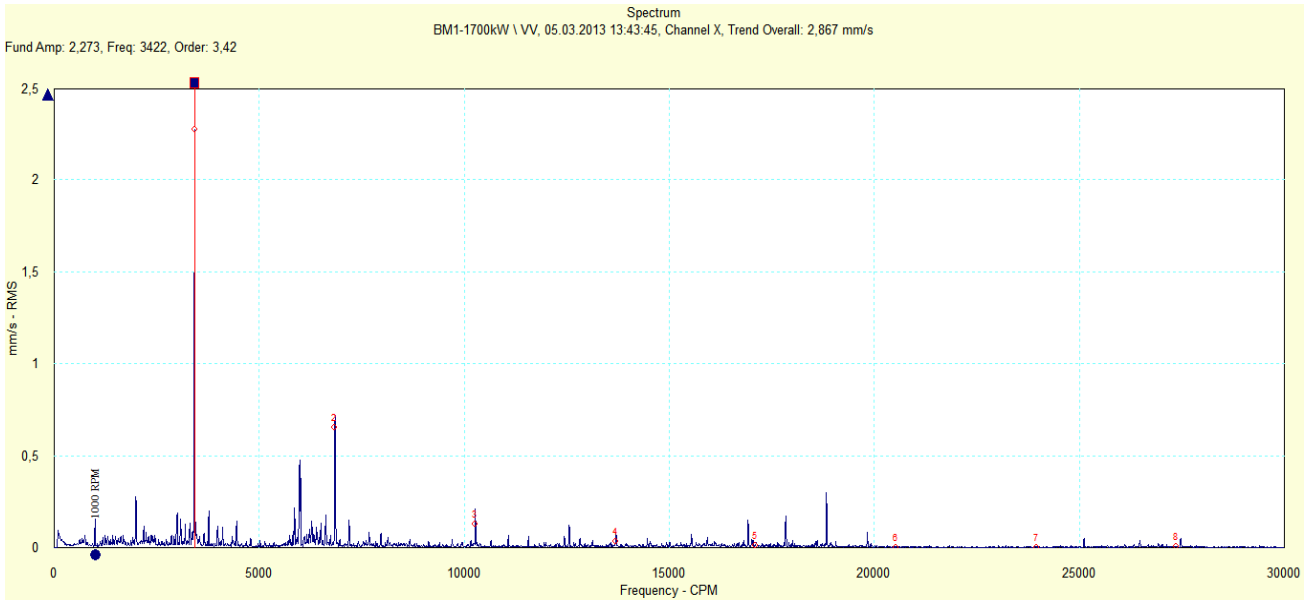
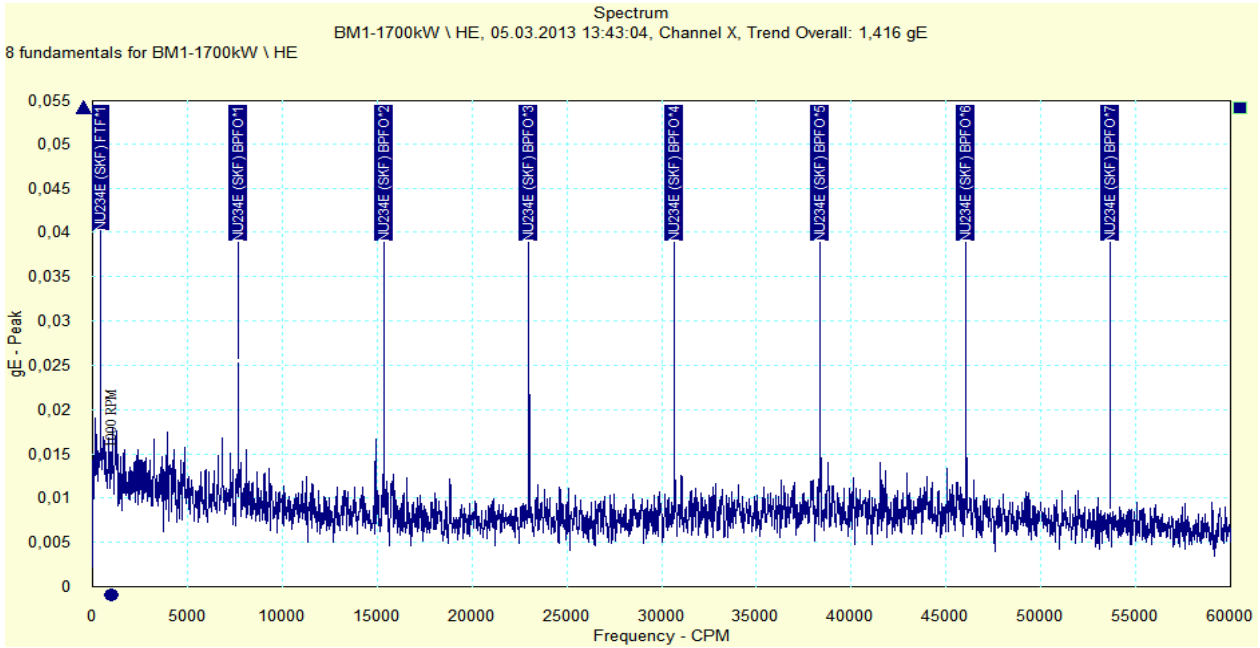
## MOTOR ÖN YATAK ANALİZİ

Motor ön yatak (Kaplin tarafı ) vibrasyon seviyeleri ISO 2372 / VDI 2056 standardına göre iyi seviyededir Genel vibrasyon seviyesini oluşturan pikler pinyon dişliden gelen 3421,8 rpm GMF arıza sinyalidir.

Ön rulman gE analizinde rulman kafes ve dış bileziğine ait arıza sinyalleri görülmektedir. Sinyal genlikleri düşük olduğu için şu an itibari ile sadece izlenmelidir.

Motor ön rulman ve M1 yatak rulmanında arıza başlangıcı görülmektedir. İzlenmelidir.

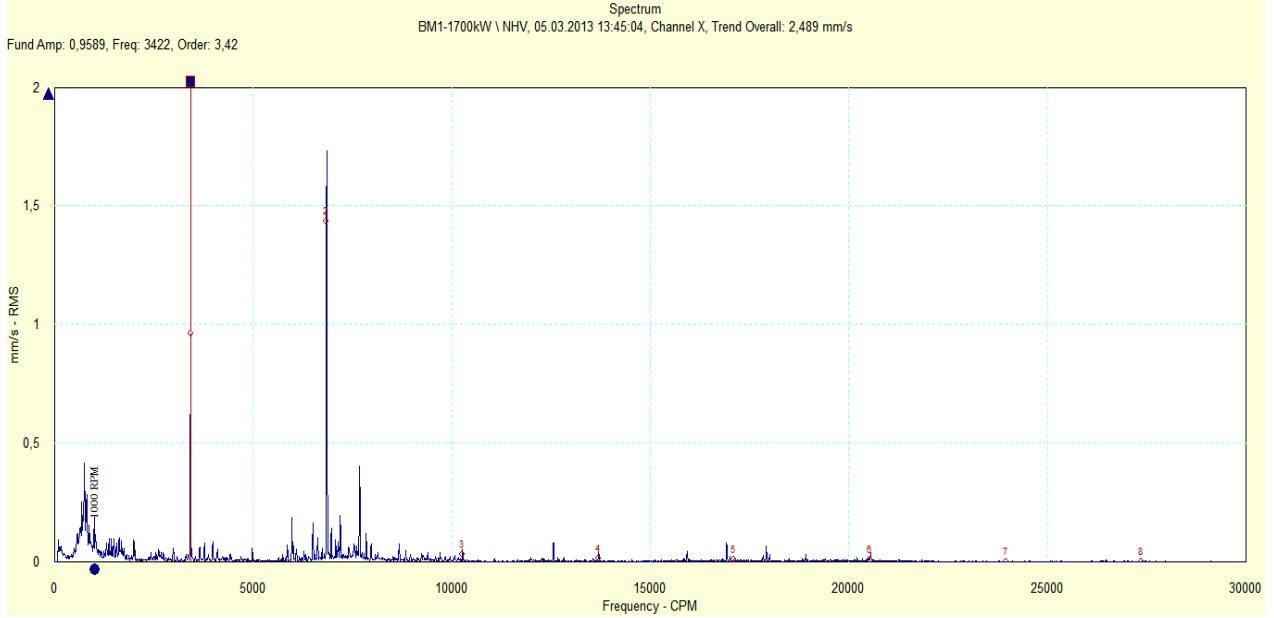
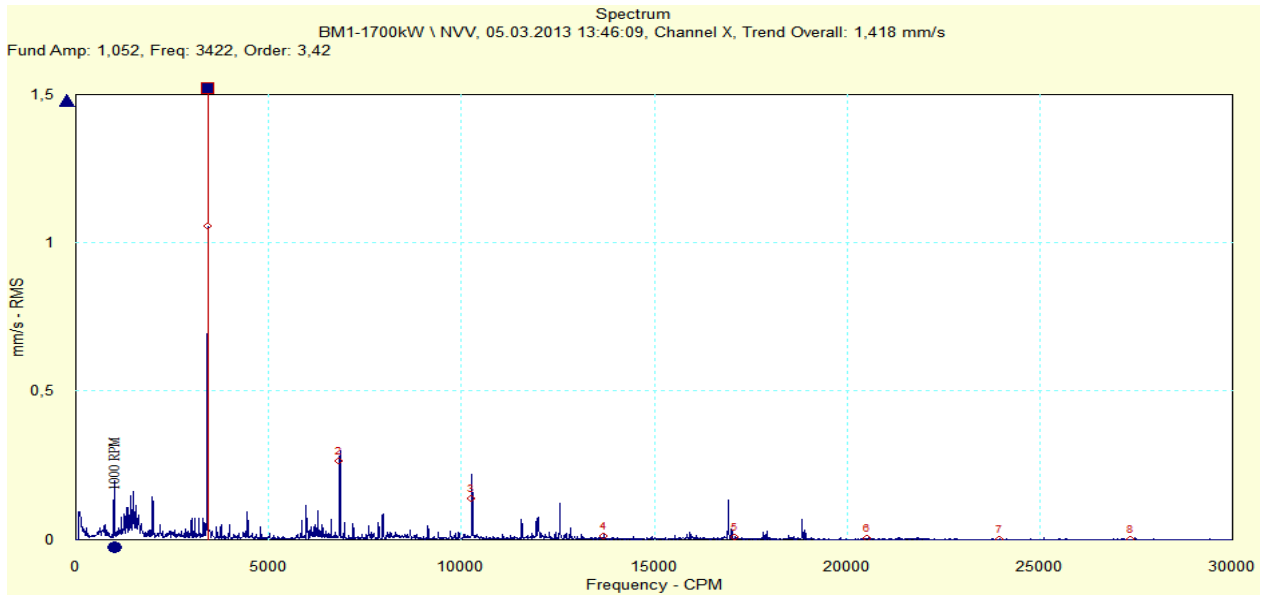
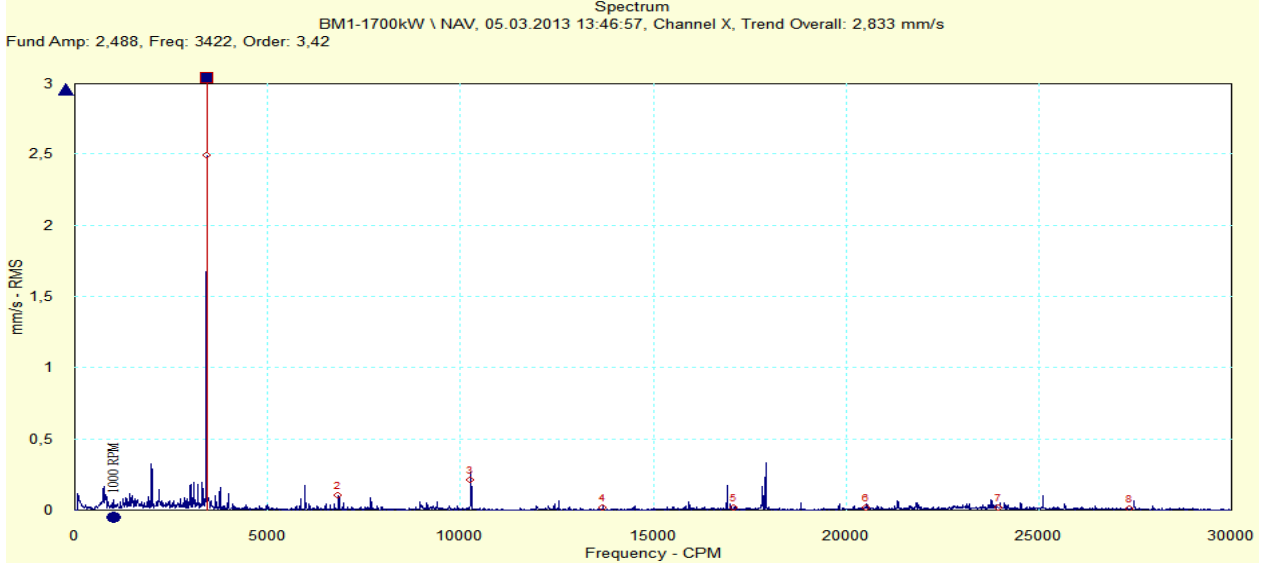
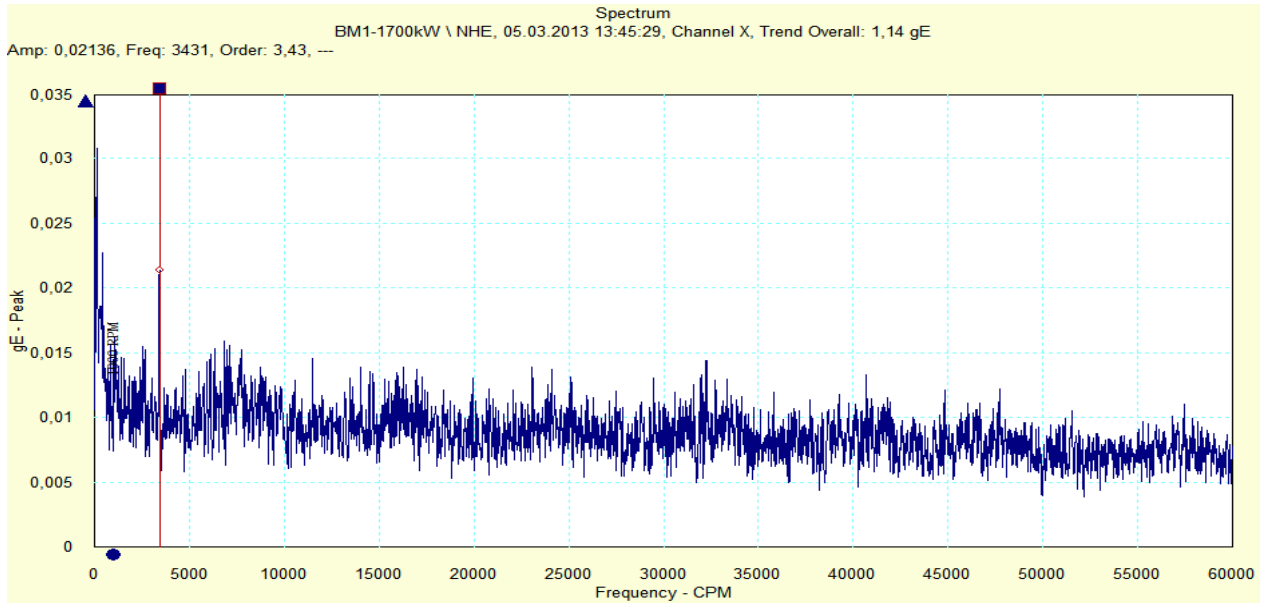
## MOTOR ARKAYATAK ANALİZİ

Motor arka yatak vibrasyon seviyeleri ISO 2372 / VDI 2056 standardına göre iyi seviyededir  
Rulman gE analizinde rulmana ait arıza sinyali görülmemiştir.

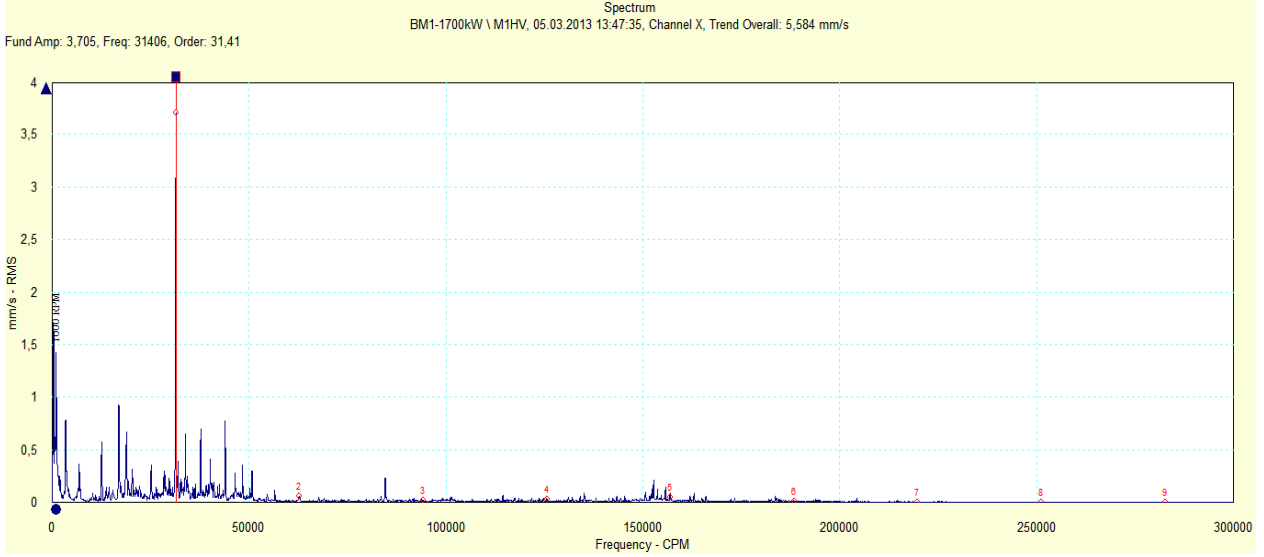
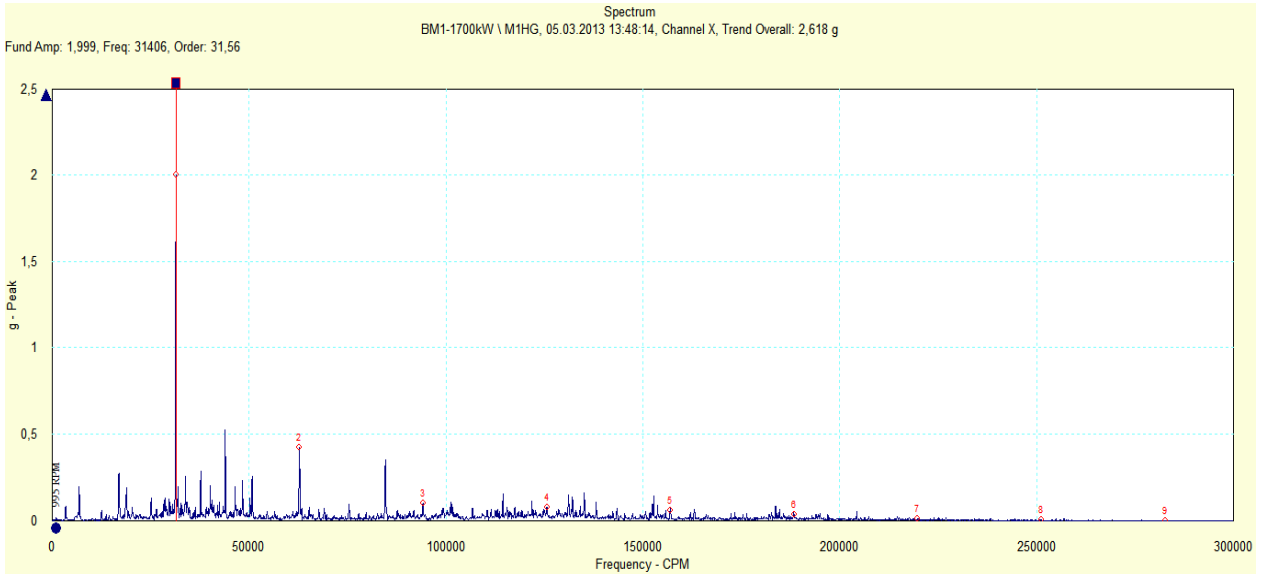
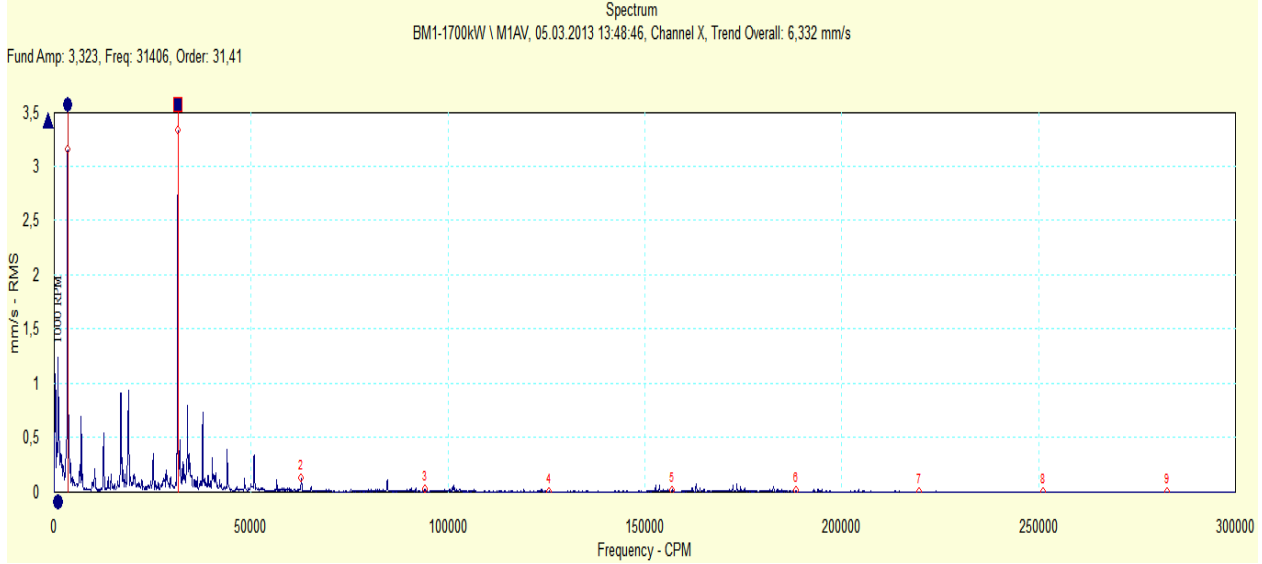
## REDÜKTÖR M1 YATAK ANALİZİ

Redüktör M1 yatak vibrasyon seviyeleri ISO 2372 / VDI 2056 standardına göre orta seviyededir  
Rulman gE analizinde rulmana ait arıza başlangıç sinyali görülmüştür. takip edilmelidir.

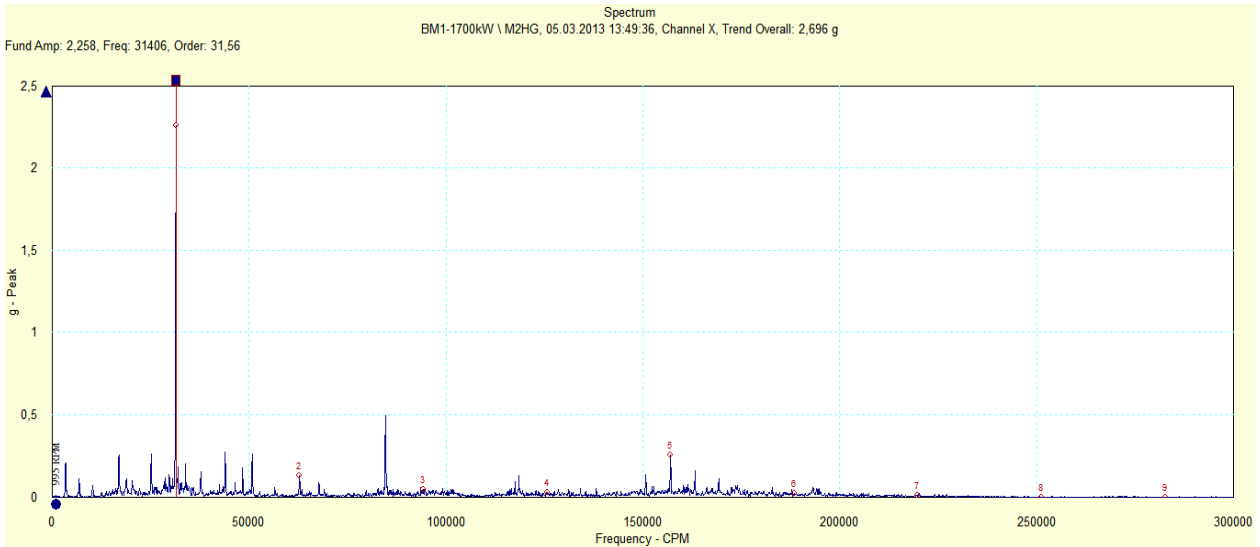
## REDÜKTÖR M2 YATAK ANALİZİ

Redüktör M2 yatak vibrasyon seviyeleri ISO 2372 / VDI 2056 standardına göre orta seviyededir  
Rulman gE analizinde rulmana ait arıza sinyali görülmemiştir.

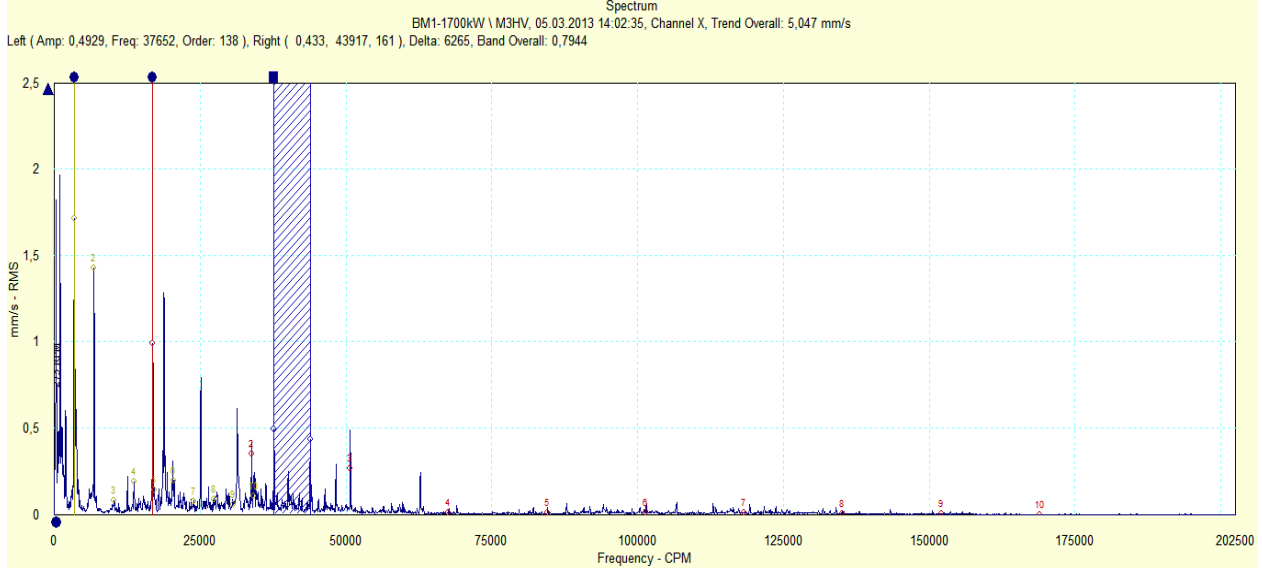
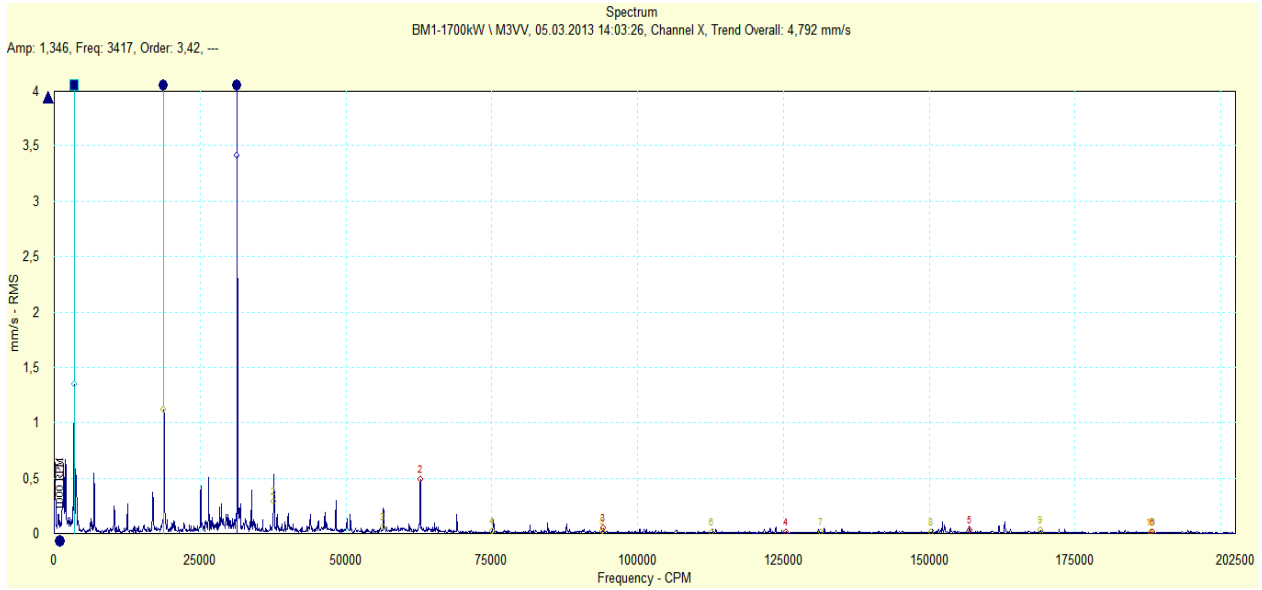
### REDÜKTÖR M3 YATAK ANALİZİ

Redüktör M3 yatak vibrasyon seviyeleri ISO 2372 / VDI 2056 standardına göre orta seviyededir  
Rulman gE analizinde rulmana ait arıza sinyali görülmemiştir.

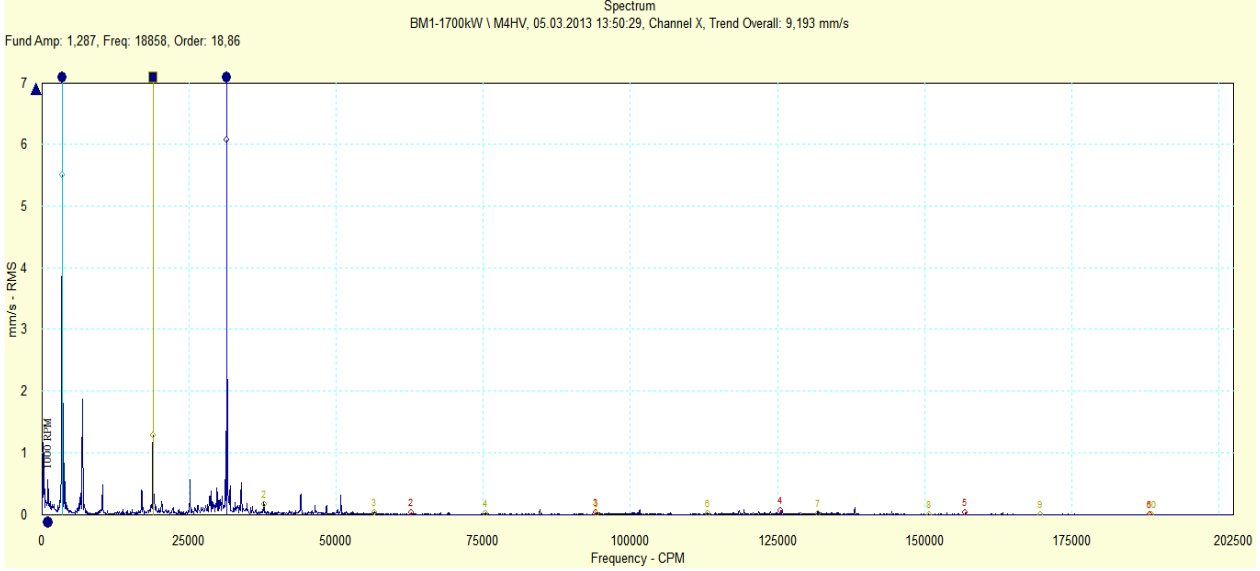
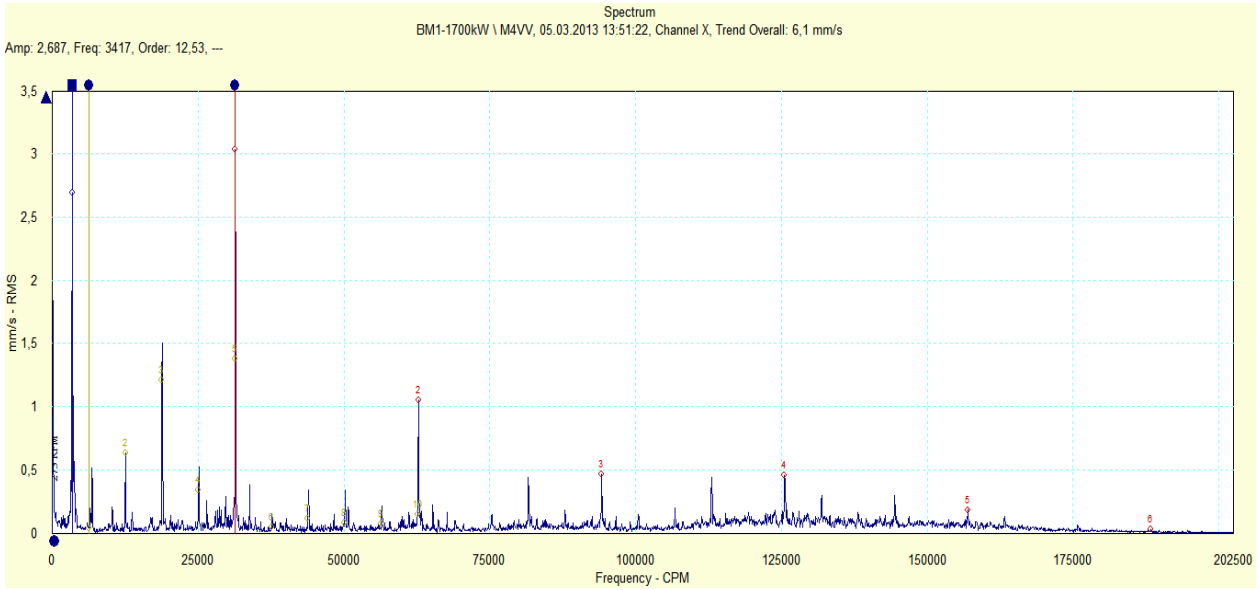
### REDÜKTÖR M4 YATAK ANALİZİ

Redüktör M4 yatak vibrasyon seviyeleri ISO 2372 / VDI 2056 standardına göre orta seviyededir  
Rulman gE analizinde rulmana ait arıza sinyali görülmemiştir.

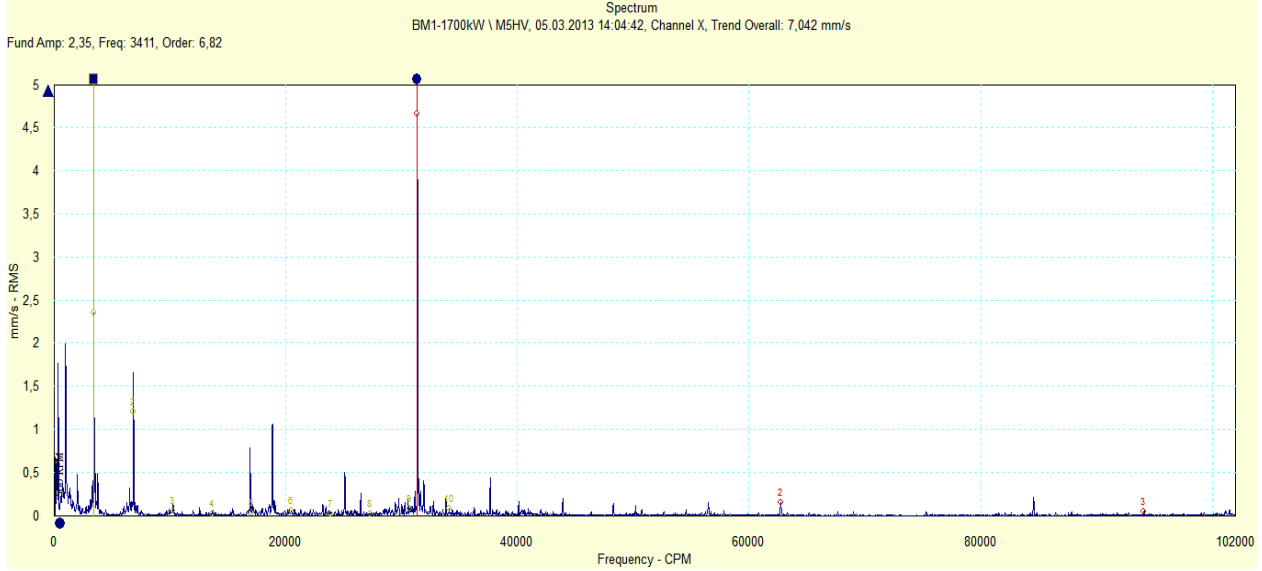
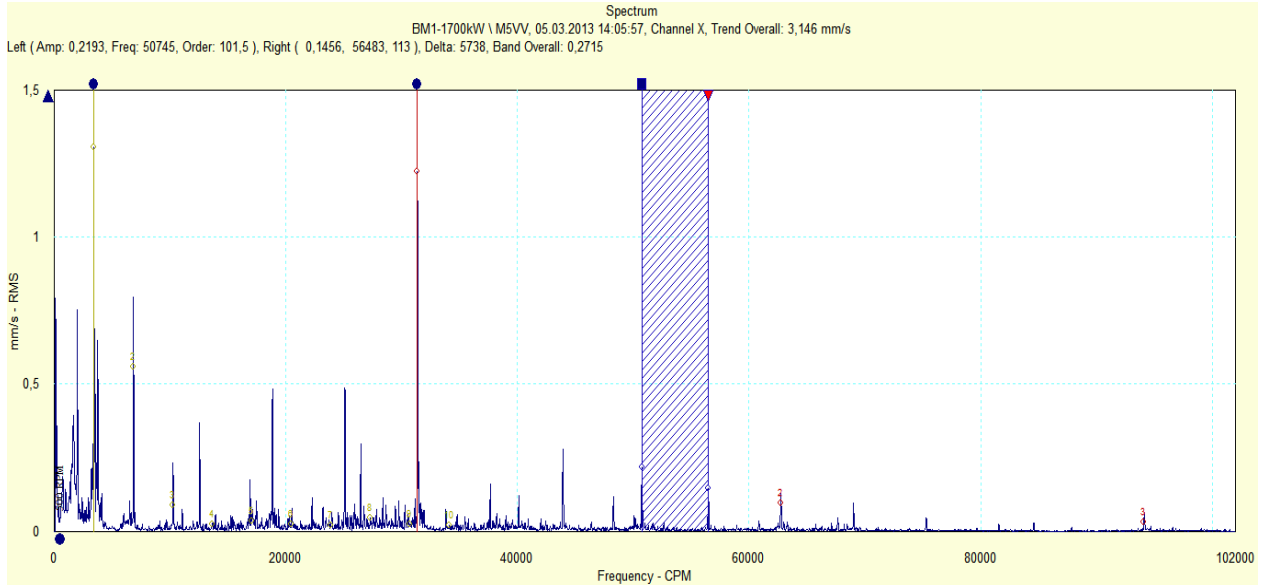
## REDÜKTÖR M5 YATAK ANALİZİ

Redüktör M5 yatak vibrasyon seviyeleri ISO 2372 / VDI 2056 standardına göre orta seviyededir  
Rulman gE analizinde rulmana ait arıza sinyali görülmemiştir.

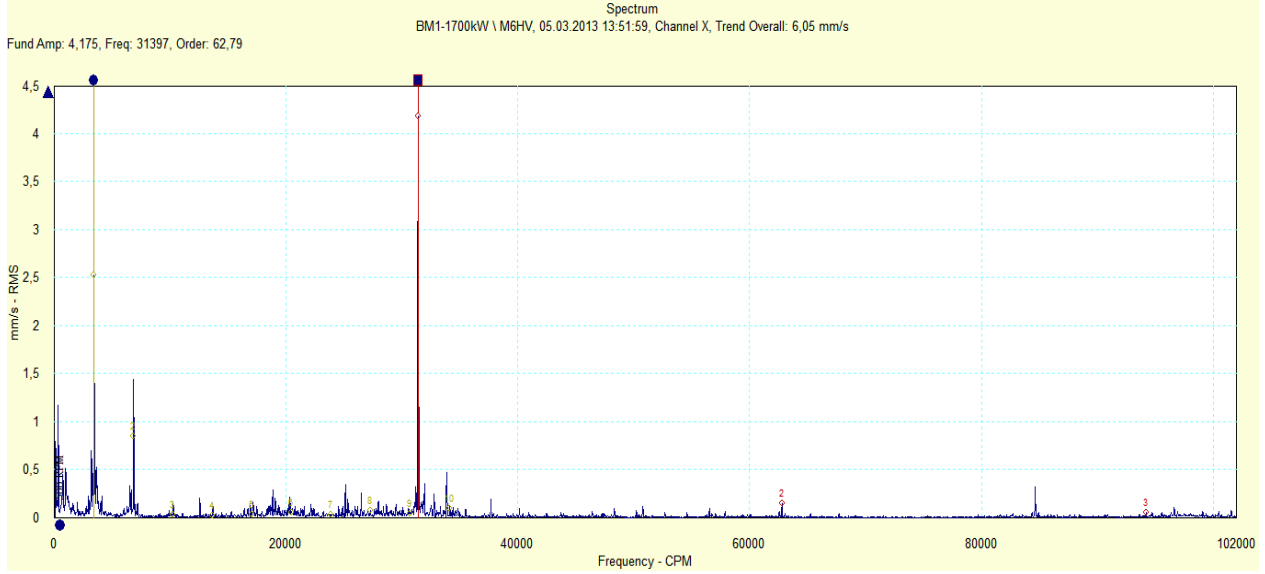
### REDÜKTÖR M6 YATAK ANALİZİ

Redüktör M6 yatak vibrasyon seviyeleri ISO 2372 / VDI 2056 standardına göre orta seviyededir  
Rulman gE analizinde rulmana ait arıza sinyali görülmemiştir.

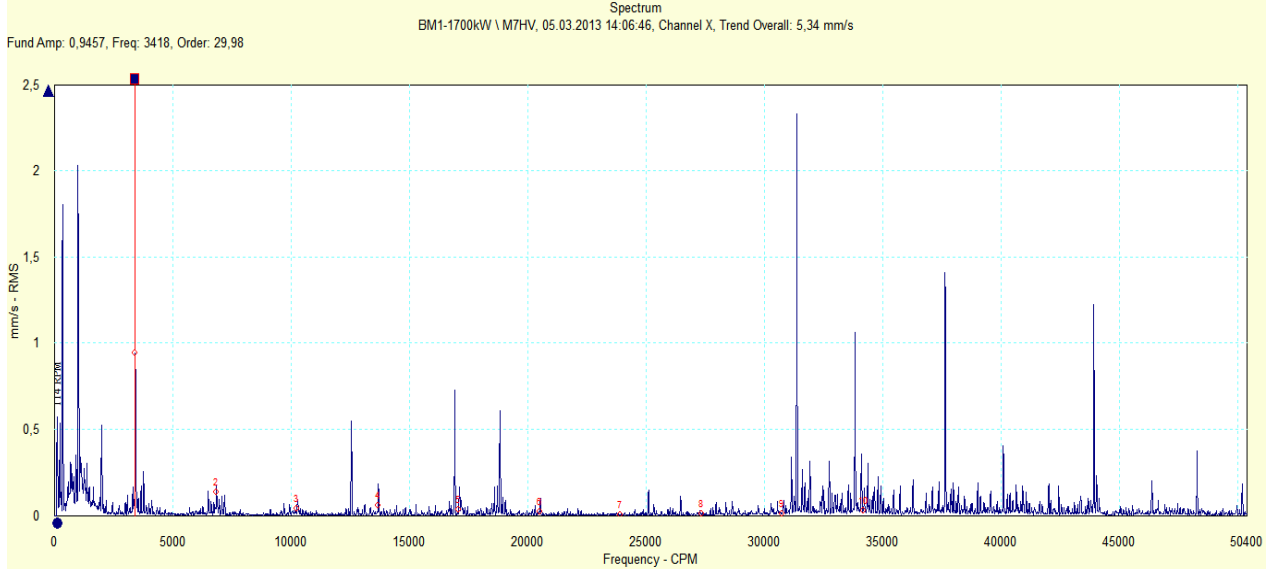
## REDÜKTÖR M7 YATAK ANALİZİ

Redüktör M7 yatak vibrasyon seviyeleri ISO 2372 / VDI 2056 standardına göre orta seviyededir  
Rulman gE analizinde rulmana ait arıza sinyali görülmemiştir.

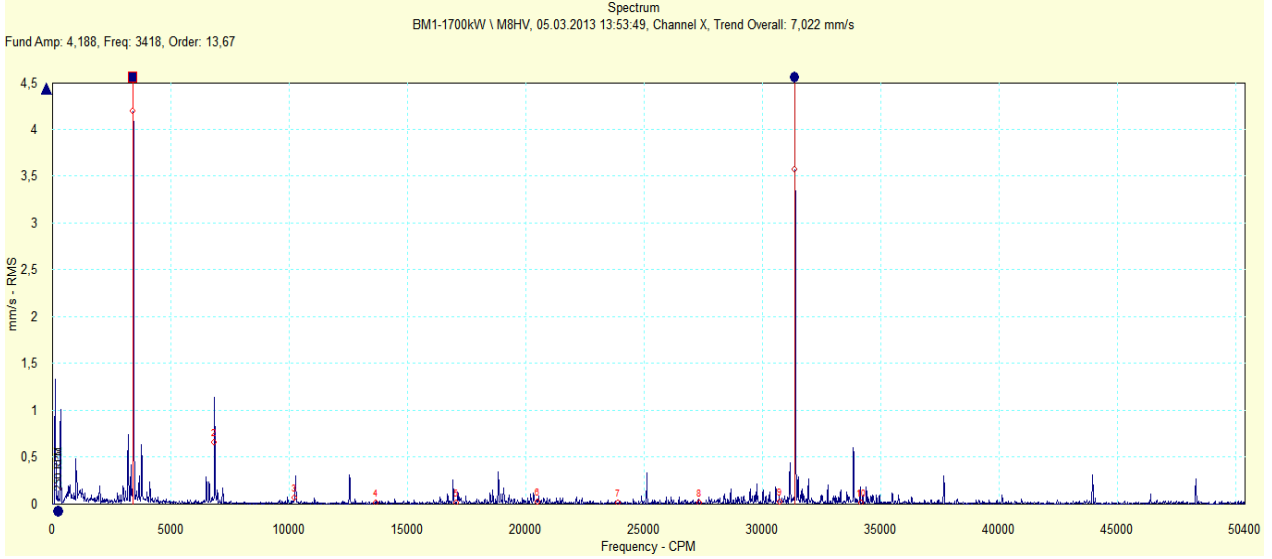
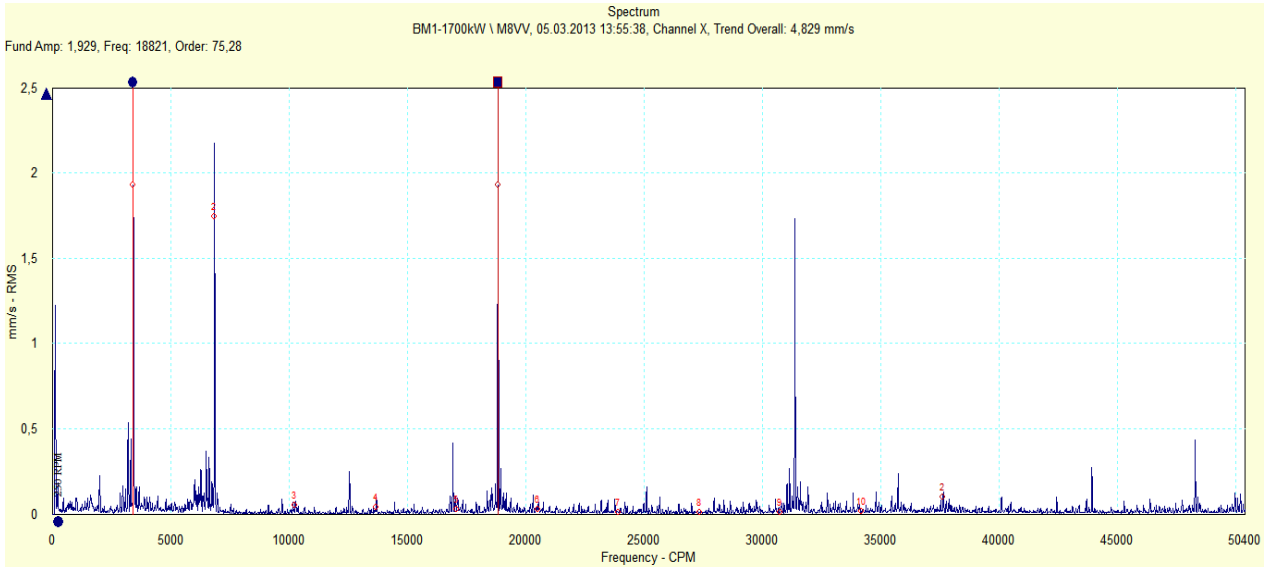
## REDÜKTÖR M8 YATAK ANALİZİ

Redüktör M8 yatak vibrasyon seviyeleri ISO 2372 / VDI 2056 standardına göre orta seviyededir  
Rulman gE analizinde rulmana ait arıza sinyali görülmemiştir.

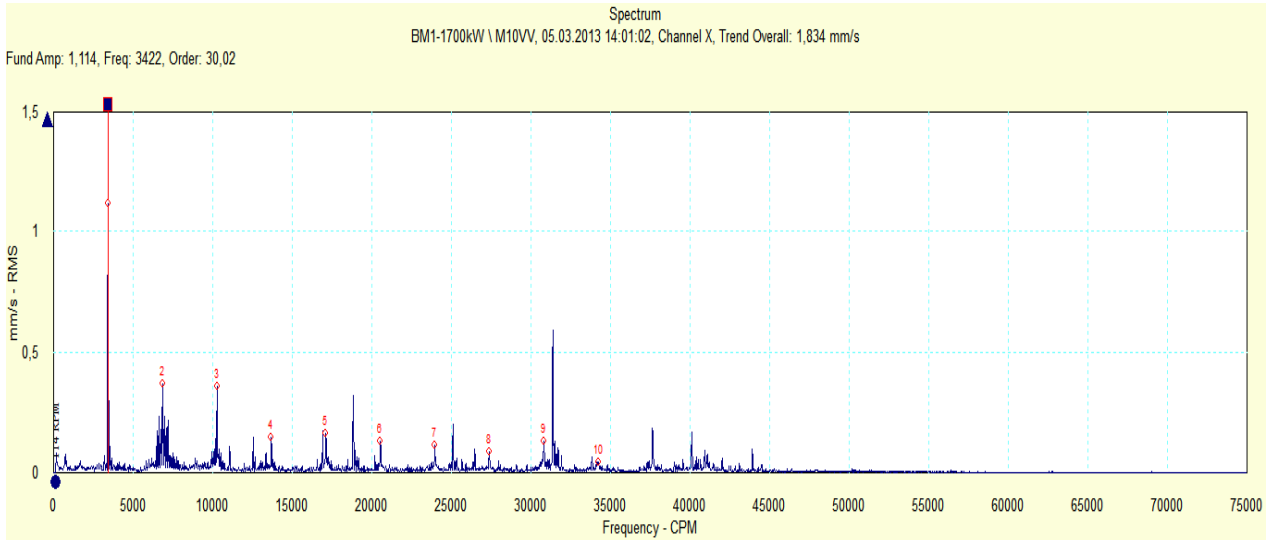
## PİNYON M10 YATAK ANALİZİ

Pinyon M10 yatak vibrasyon seviyeleri ISO 2372 / VDI 2056 standardına göre orta seviyededir. Aksiyel vibrasyonun yüksek olması sebebi yatağın kasıtlı olmasıdır. Yataktaki kasıntı rulman yuvasındaki boşluk veya ayak bağlantılarından ileri geliyor olabilir.

Rulman gE analizinde rulmana ait arıza sinyali görülmemiştir.

Pinyon M10 yatağının uygun bir duruşta açılarak yatak toleranslarının ve bağlantı kasıntısı olup olmadığının kontrolü gerekir.

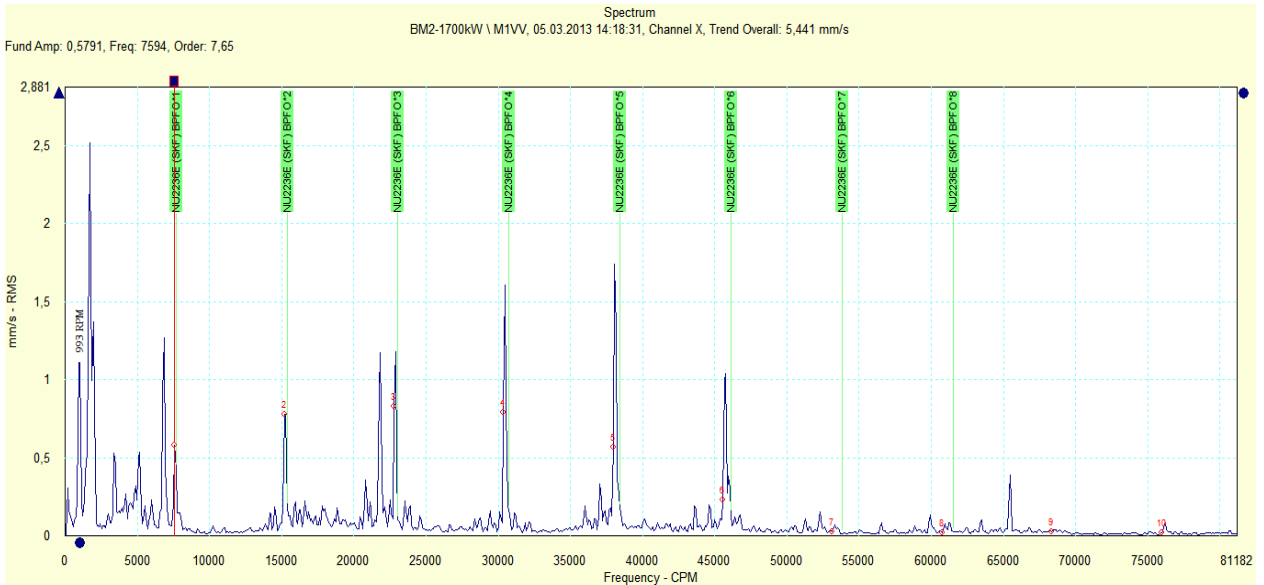
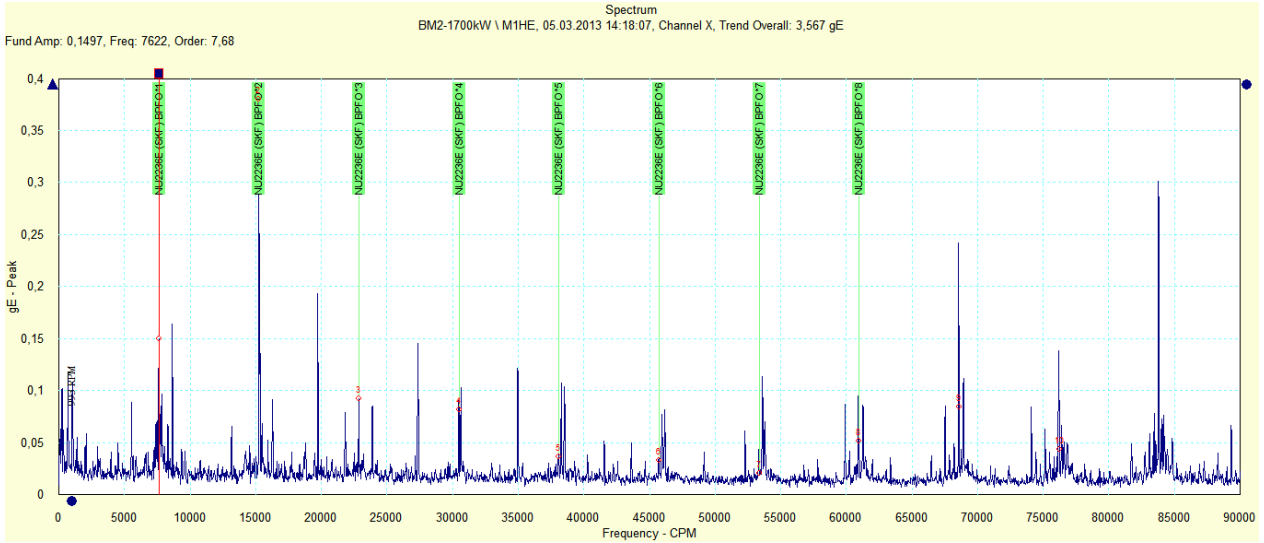
## REDÜKTÖR M1 YATAK ANALİZİ

Redüktör M1 yatak vibrasyon seviyeleri ISO 2372 / VDI 2056 standardına göre orta seviyededir  
Rulman gE analizinde rulmana ait arıza başlangıç sinyali görülmüştür. Bu sinyal muhtemel olarak arızalı ve aynı tip olan M2 yatağındaki rulmandan geliyordur. takip edilmelidir.

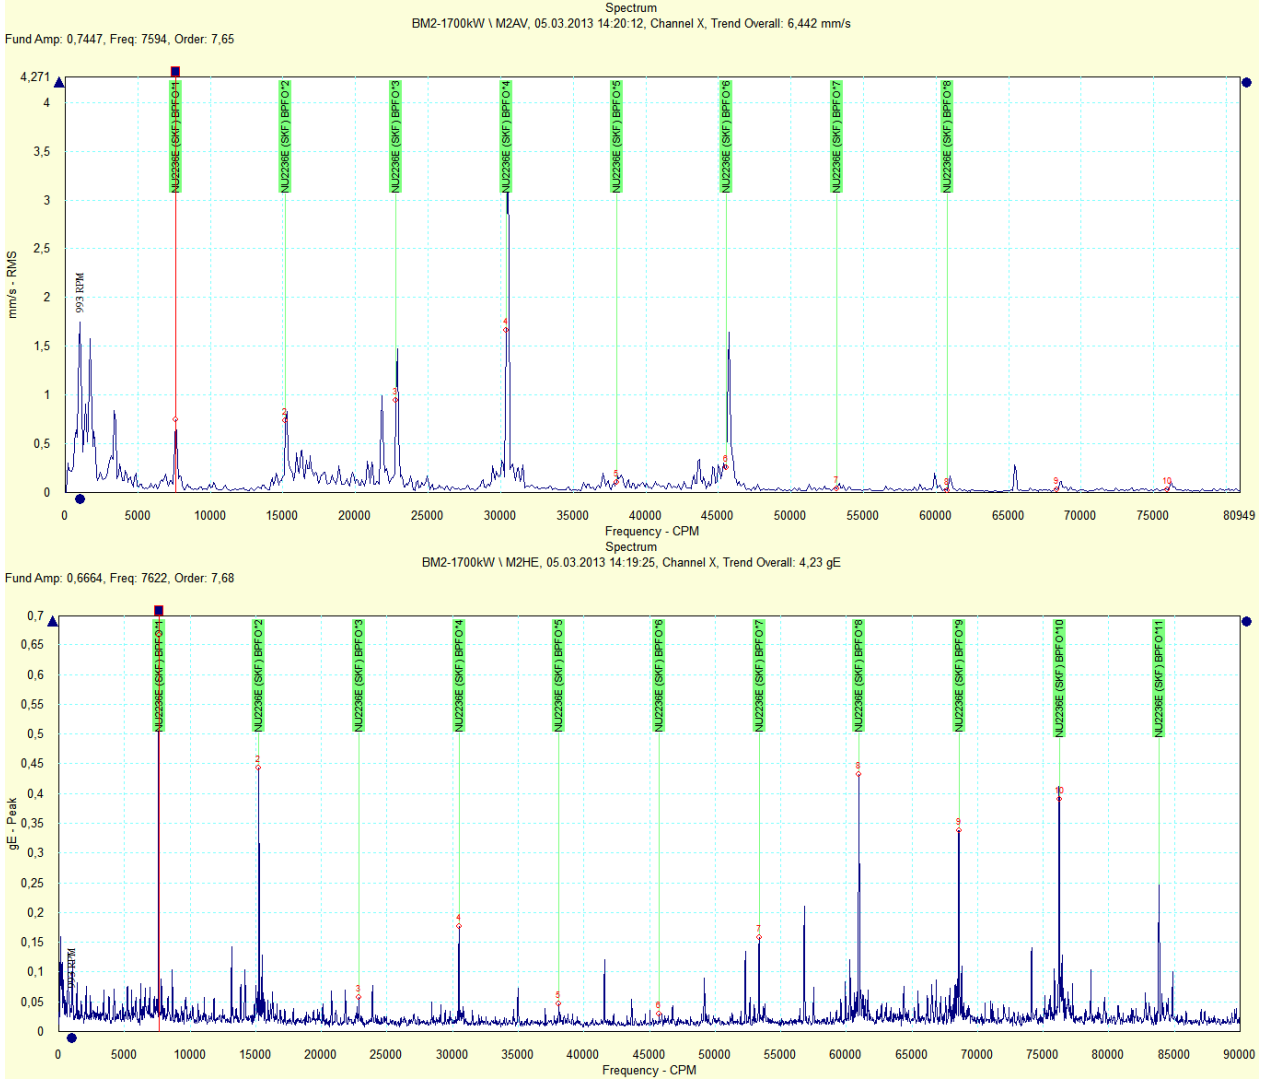
## REDÜKTÖR M2 YATAK ANALİZİ

Redüktör M2 yatak vibrasyon seviyeleri ISO 2372 / VDI 2056 standardına göre orta seviyededir

Rulman gE analizinde rulmana ait arıza sinyali görülmüştür bakım periyodunda değiştirilmelidir..

Redüktör M2 NU 2236 E rulmanında arıza görülmektedir. Duruş planlanarak değiştirilmesi gerekmektedir.

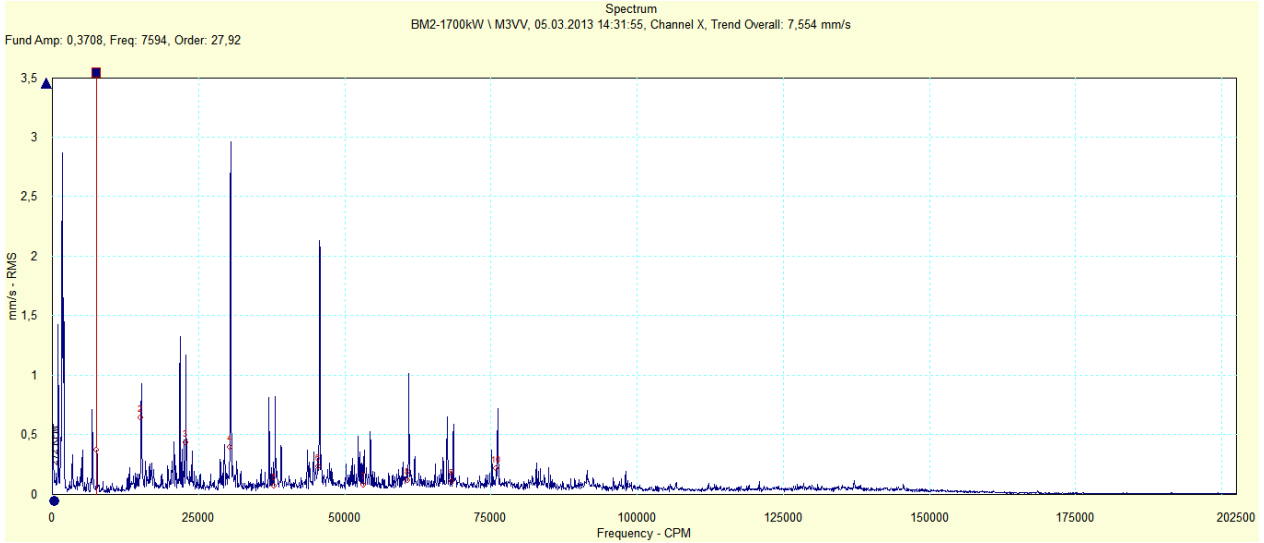
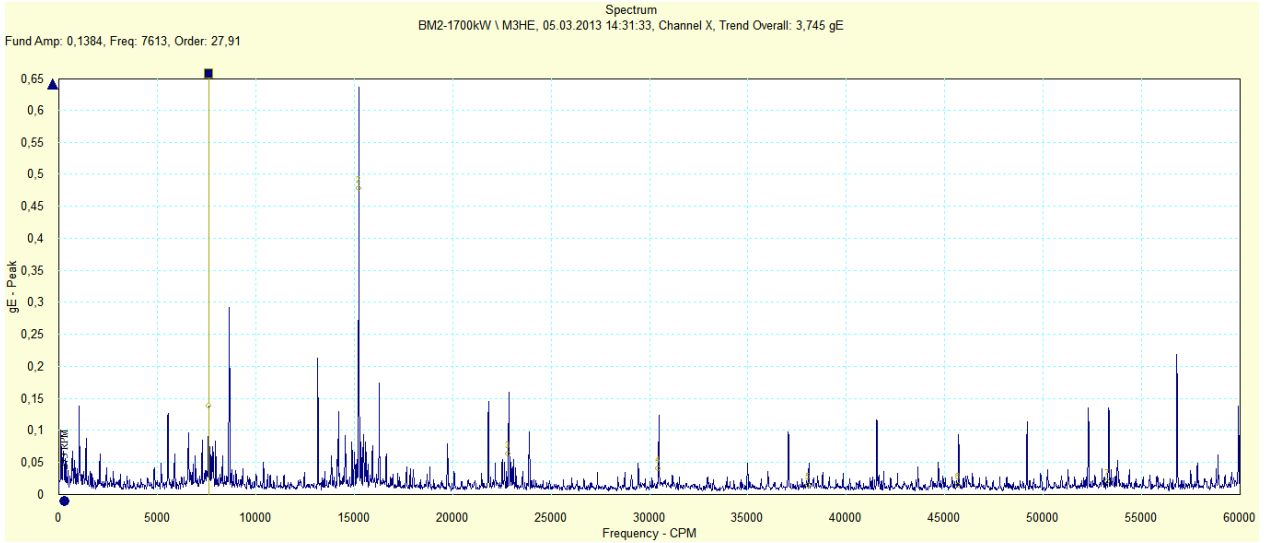
## REDÜKTÖR M3 YATAK ANALİZİ

Redüktör M3 yatak vibrasyon seviyeleri ISO 2372 / VDI 2056 standardına göre yüksek seviyededir

Rulman gE analizinde rulmana ait arıza sinyali görülmemiştir.
