2 adet 1700 kW , 1 adet 850 kW, 1 adet 450 kW AC Motorun  
Saha Expertiz Raporu

Caner CANDEMİR  
Özgür Bobinaj  
Motor&Generatör  
05-03-2013

### BM1- 1700 kW

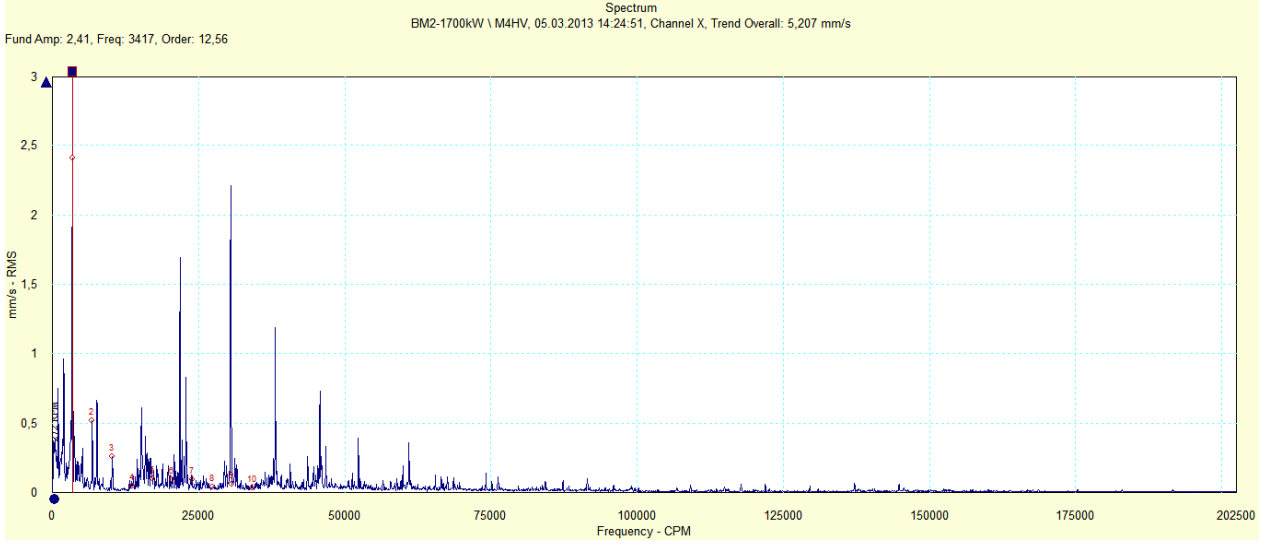
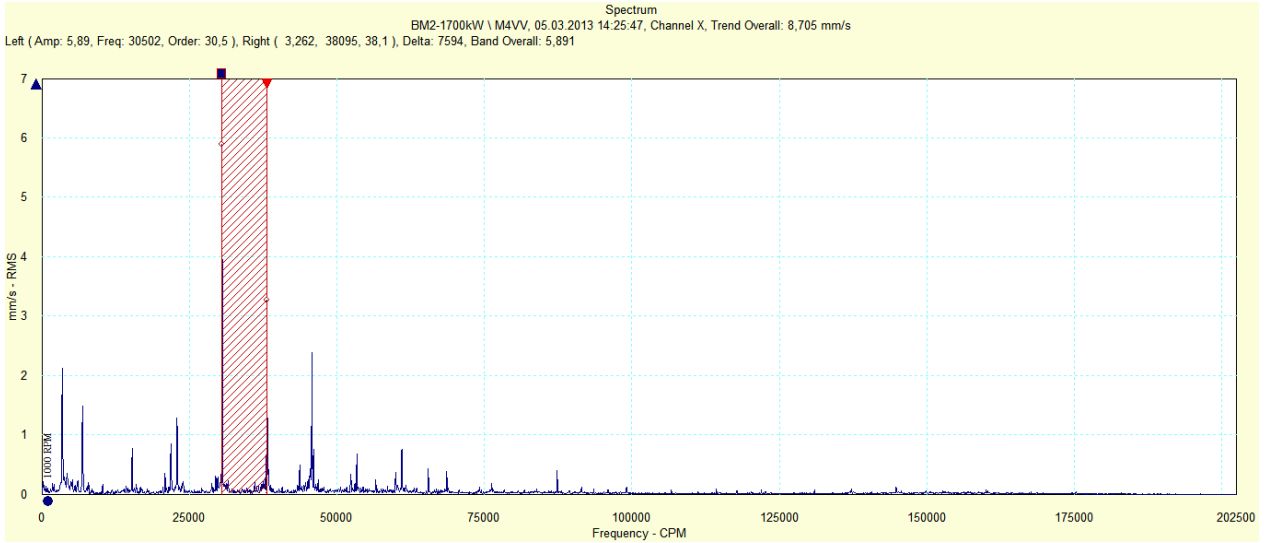
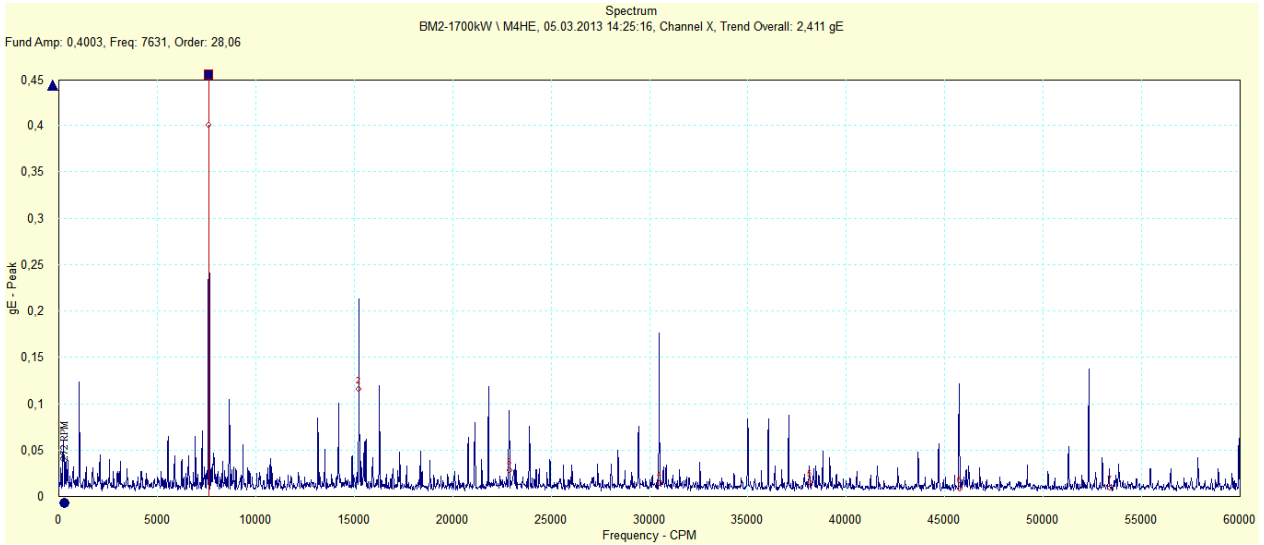
## REDÜKTÖR M4 YATAK ANALİZİ

Redüktör M4 yatak vibrasyon seviyeleri ISO 2372 / VDI 2056 standardına göre yüksek seviyededir  
Rulman gE analizinde rulmana ait arıza sinyali görülmemiştir.

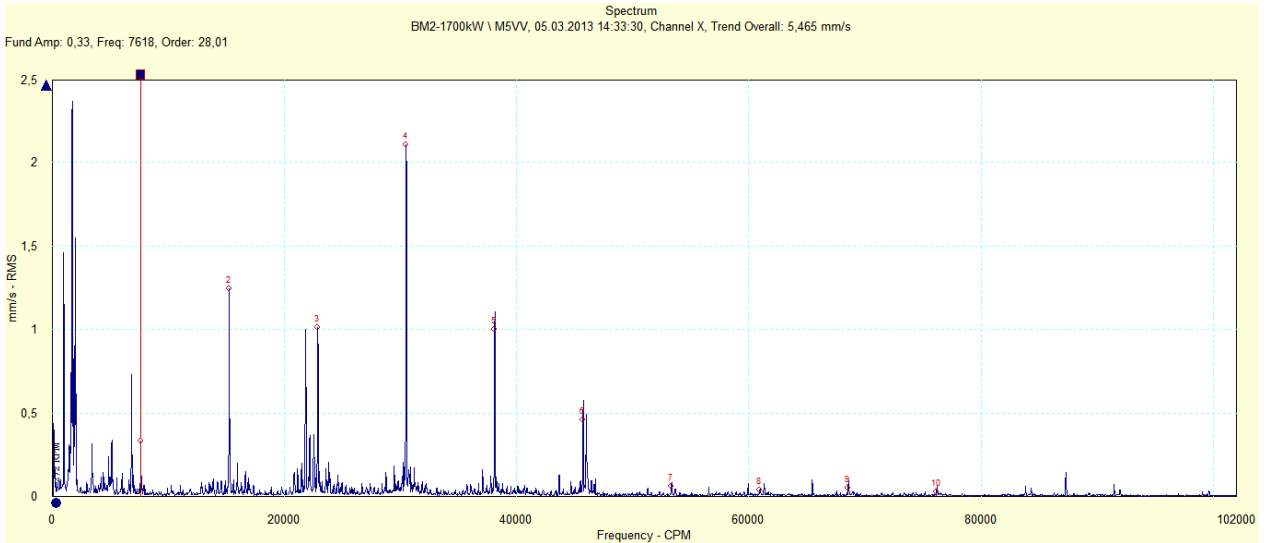
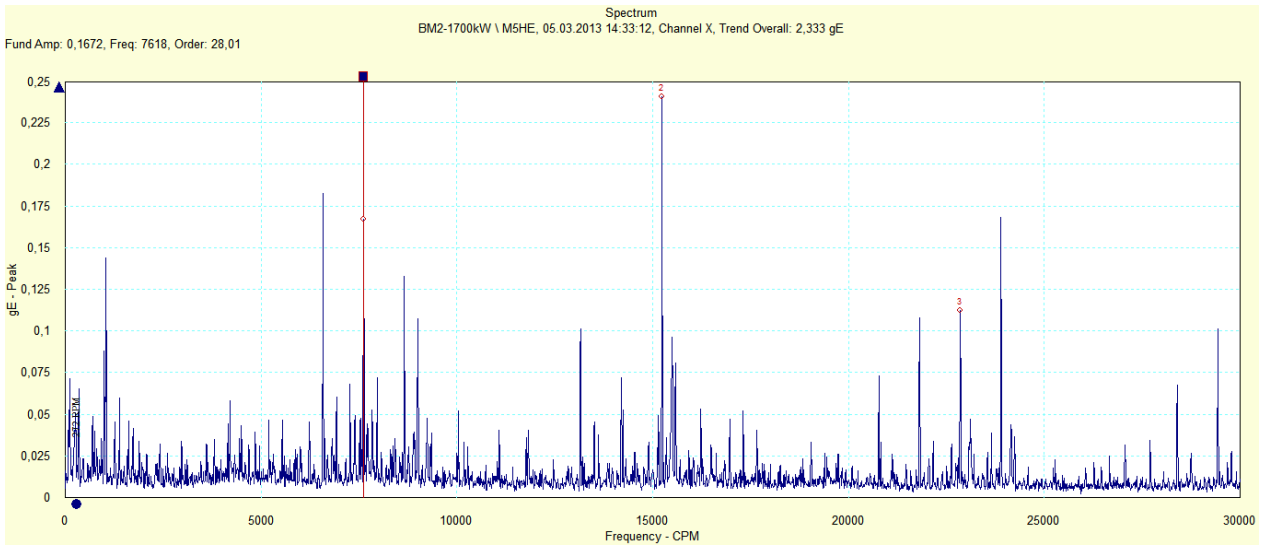
## REDÜKTÖR M5 YATAK ANALİZİ

Redüktör M5 yatak vibrasyon seviyeleri ISO 2372 / VDI 2056 standardına göre orta seviyededir

Rulman gE analizinde rulmana ait arıza sinyali görülmemiştir.

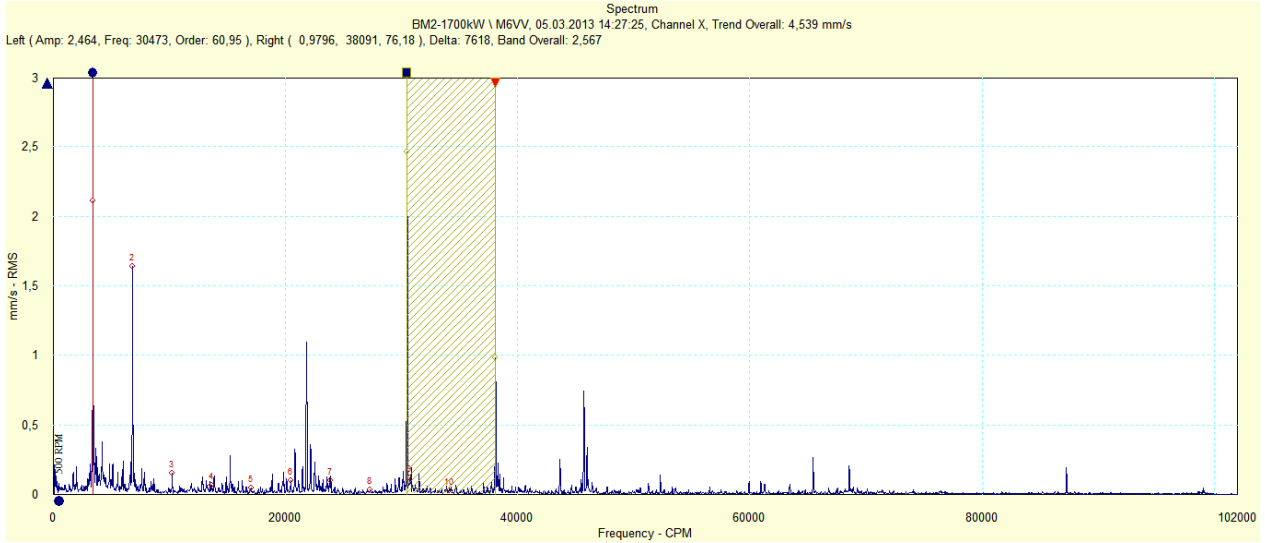
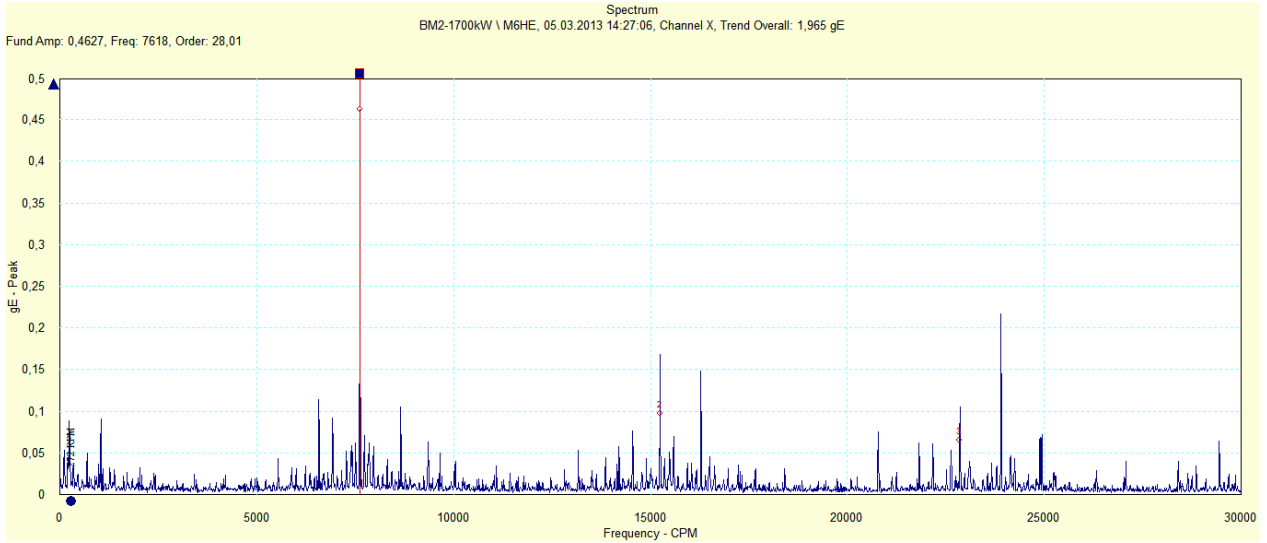
## REDÜKTÖR M6 YATAK ANALİZİ

Redüktör M6 yatak vibrasyon seviyeleri ISO 2372 / VDI 2056 standardına göre orta seviyededir

Rulman gE analizinde rulmana ait arıza sinyali görülmemiştir.

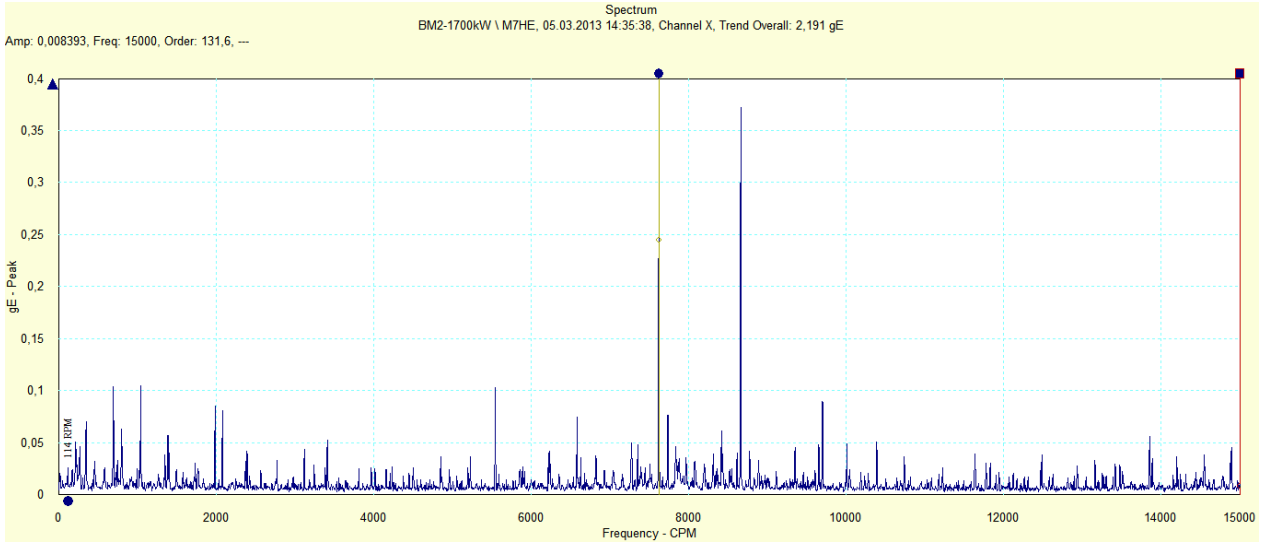
### REDÜKTÖR M7 YATAK ANALİZİ

Redüktör M7 yatak vibrasyon seviyeleri ISO 2372 / VDI 2056 standardına göre orta seviyededir

Rulman gE analizinde rulmana ait arıza sinyali görülmemiştir.

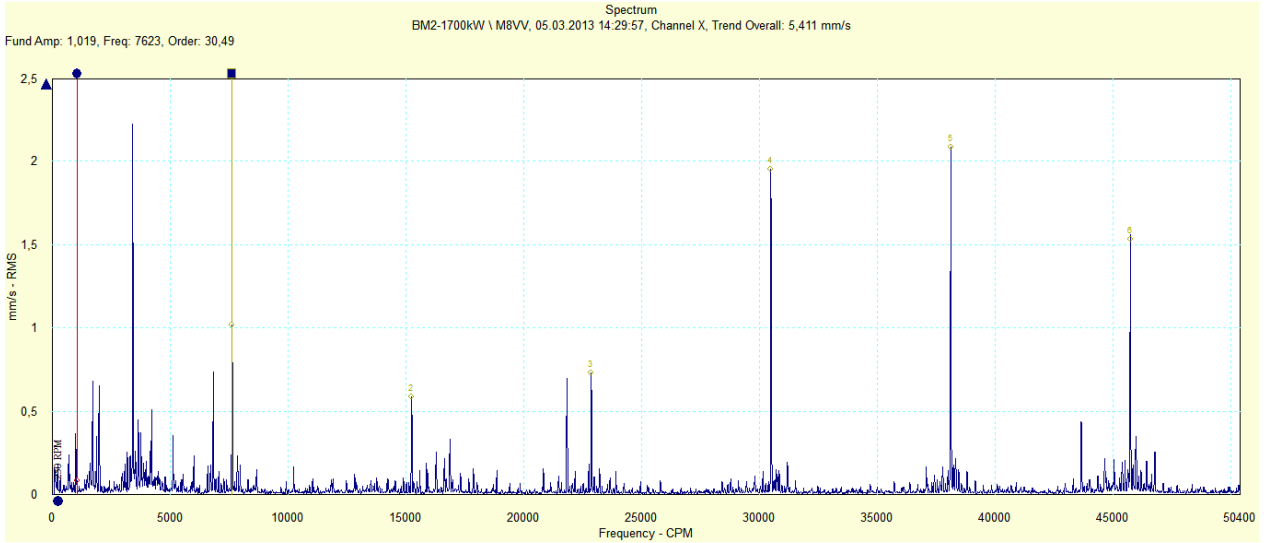
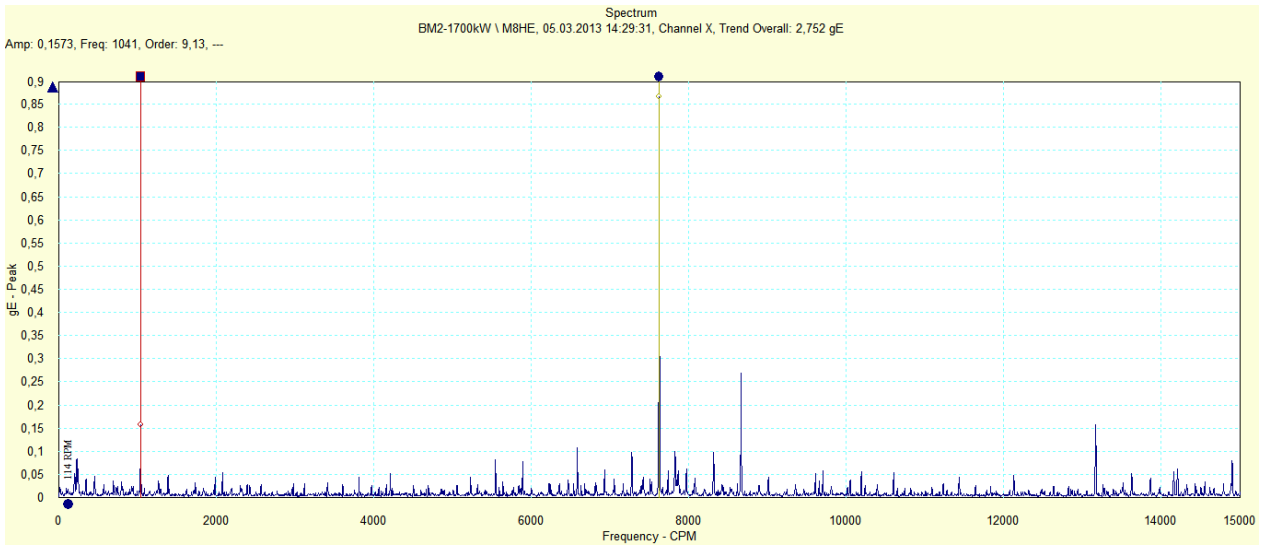
## REDÜKTÖR M8 YATAK ANALİZİ

Redüktör M8 yatak vibrasyon seviyeleri ISO 2372 / VDI 2056 standardına göre orta seviyededir

Rulman gE analizinde rulmana ait arıza sinyali görülmemiştir.

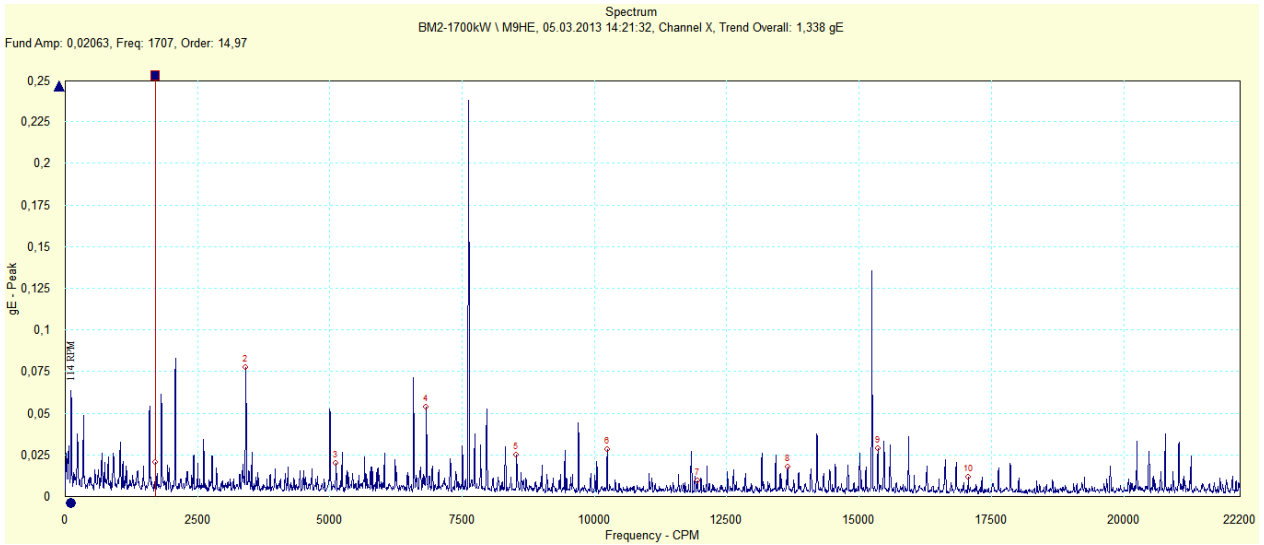
## PİNYON M9 YATAK ANALİZİ

Pinyon M9 yatak vibrasyon seviyeleri ISO 2372 / VDI 2056 standardına göre orta seviyededir

Rulman gE analizinde rulmana ait arıza sinyali görülmemiştir.

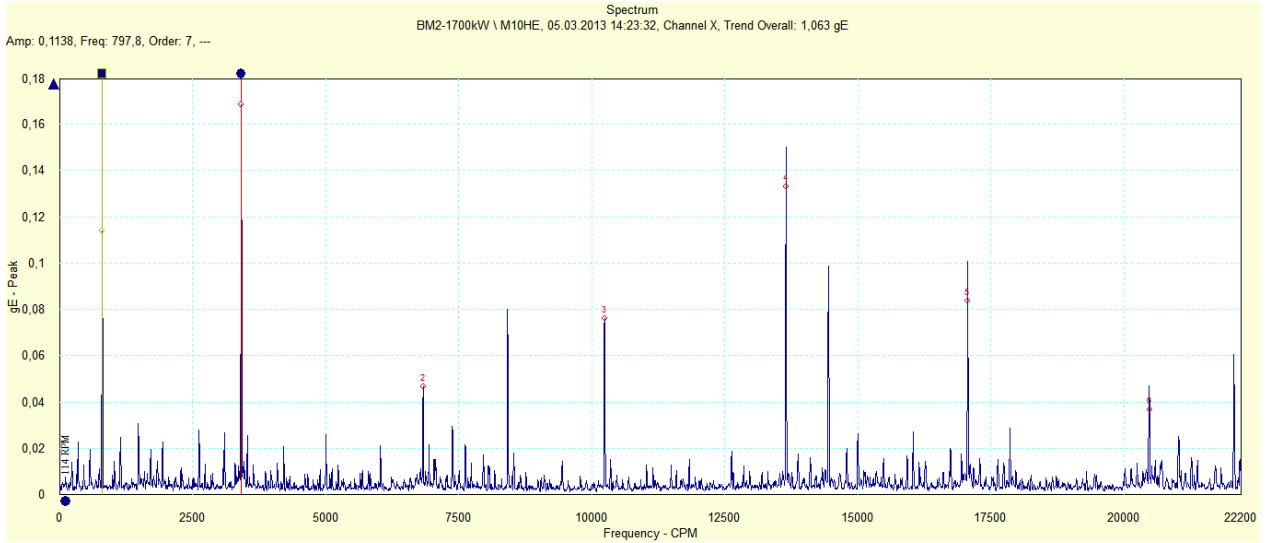
### PİNYON M10 YATAK ANALİZİ

Pinyon M10 yatak vibrasyon seviyeleri ISO 2372 / VDI 2056 standardına göre orta seviyededir. Genel vibrasyon seviyesini oluşturan pikler pinyon dişliden gelen 3421,8 rpm GMF arıza sinyalidir. Aksiyel vibrasyonun yüksek olması sebebi yatağın kasıtlı olmasıdır.

Rulman gE analizinde rulmana ait arıza sinyali görülmemiştir.

Pinyon M10 yatağının uygun bir duruşta yatak bağlantısından dolayı pinyonda kasıntısı olup olmadığı kontrol edilmelidir.

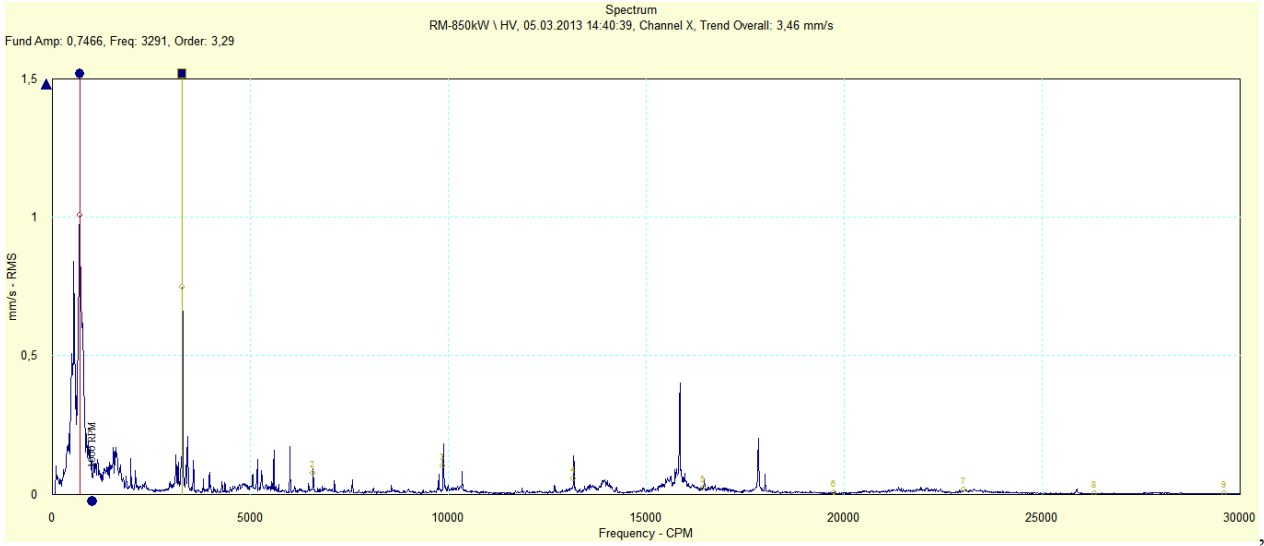
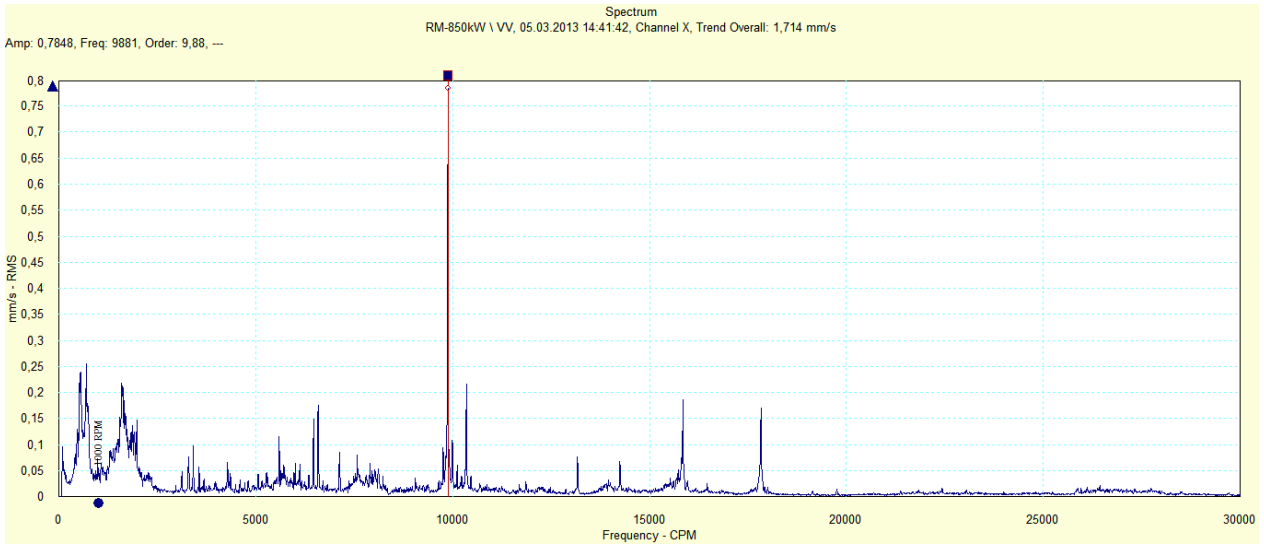
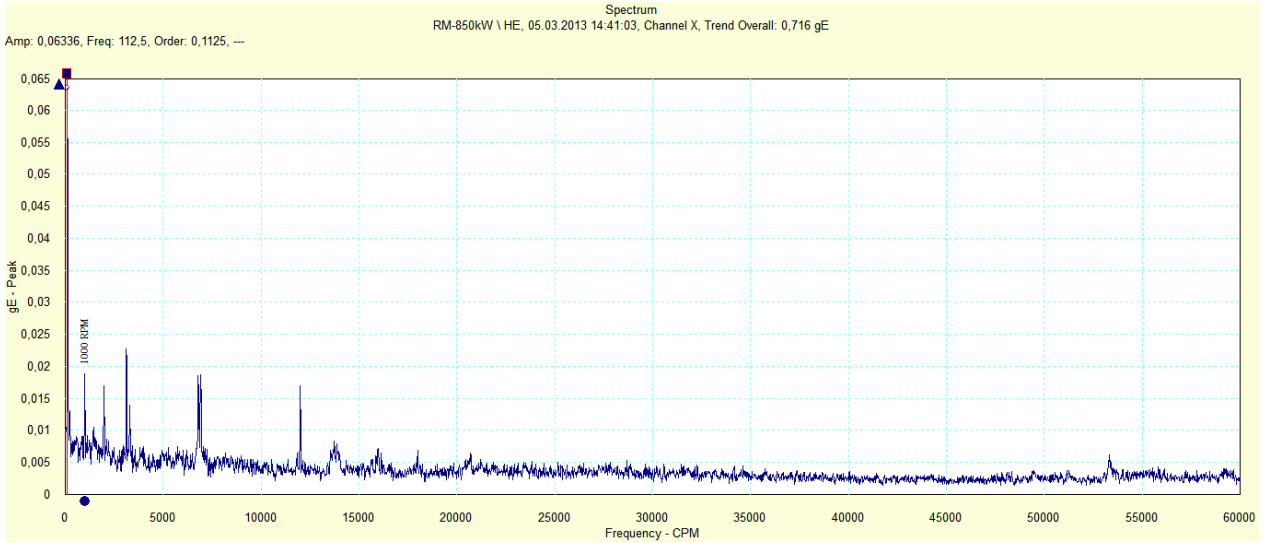
## MOTOR ÖN YATAK ANALİZİ

Motor ön yatak (Kaplin tarafı ) vibrasyon seviyeleri ISO 2372 / VDI 2056 standardına göre iyi seviyededir. Rulman gE analizinde rulmana ait arıza sinyali görülmemiştir.

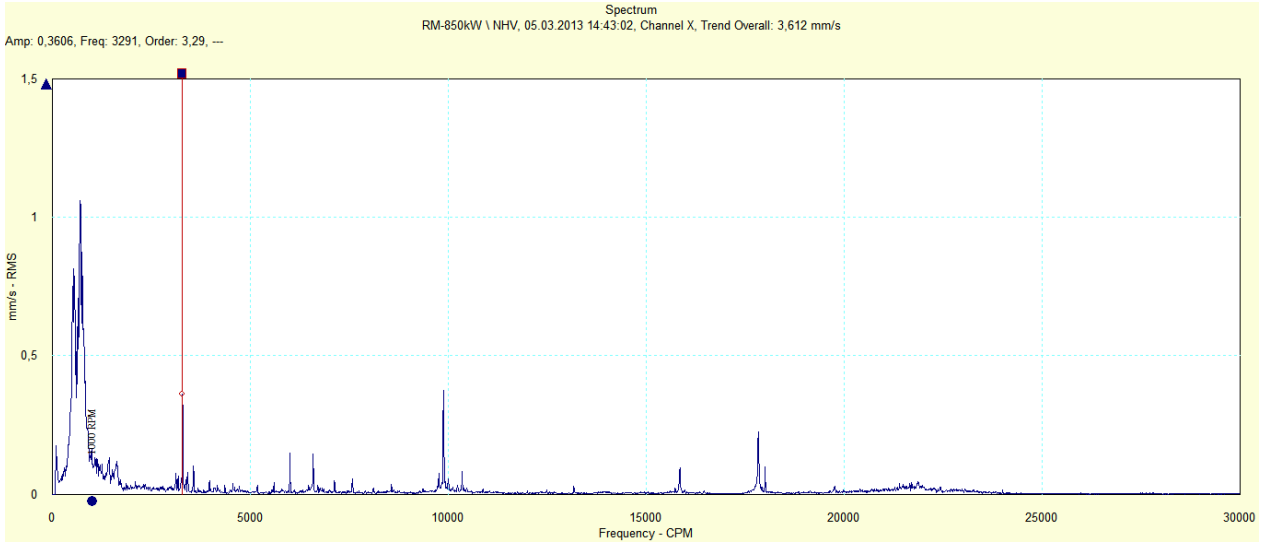
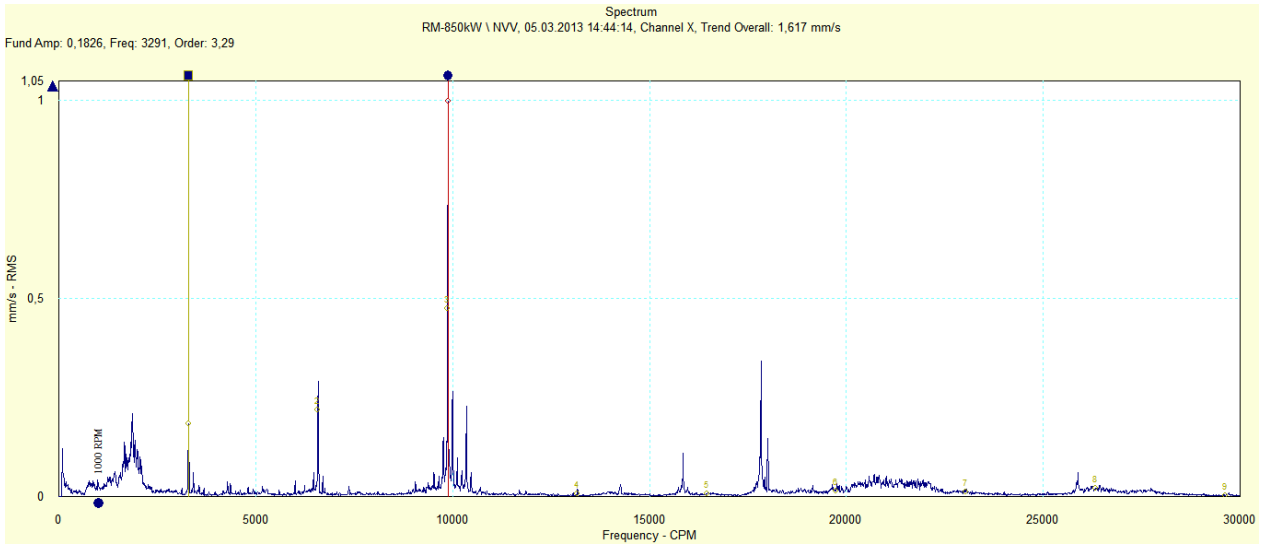
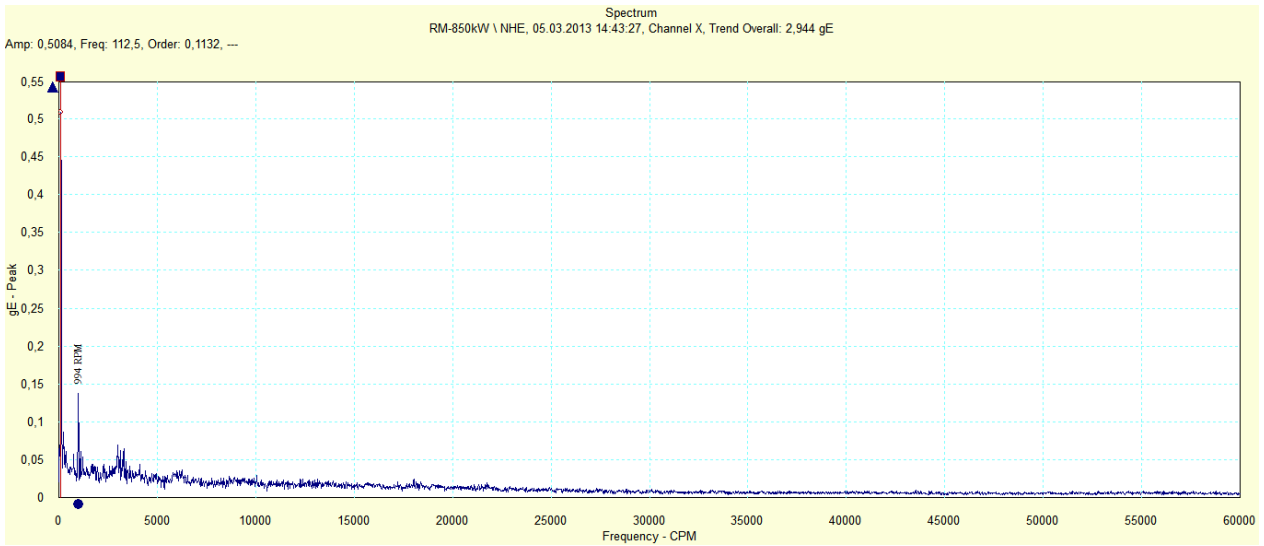
## MOTOR ARKAYATAK ANALİZİ

Motor arka yatak vibrasyon seviyeleri ISO 2372 / VDI 2056 standardına göre iyi seviyededir  
Rulman gE analizinde rulmana ait arıza sinyali görülmemiştir.

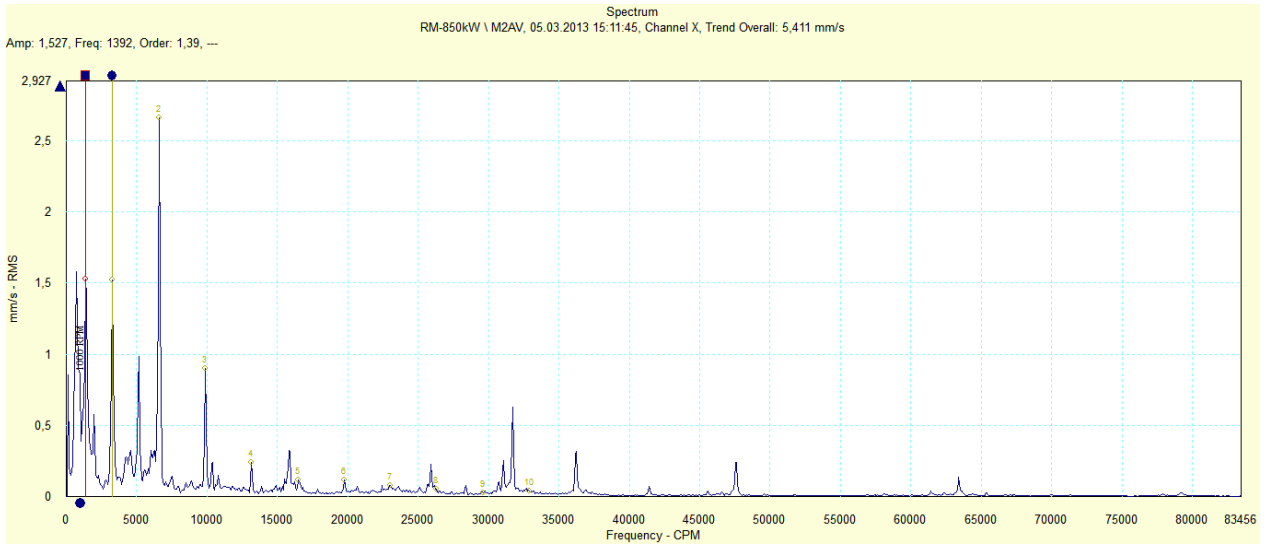
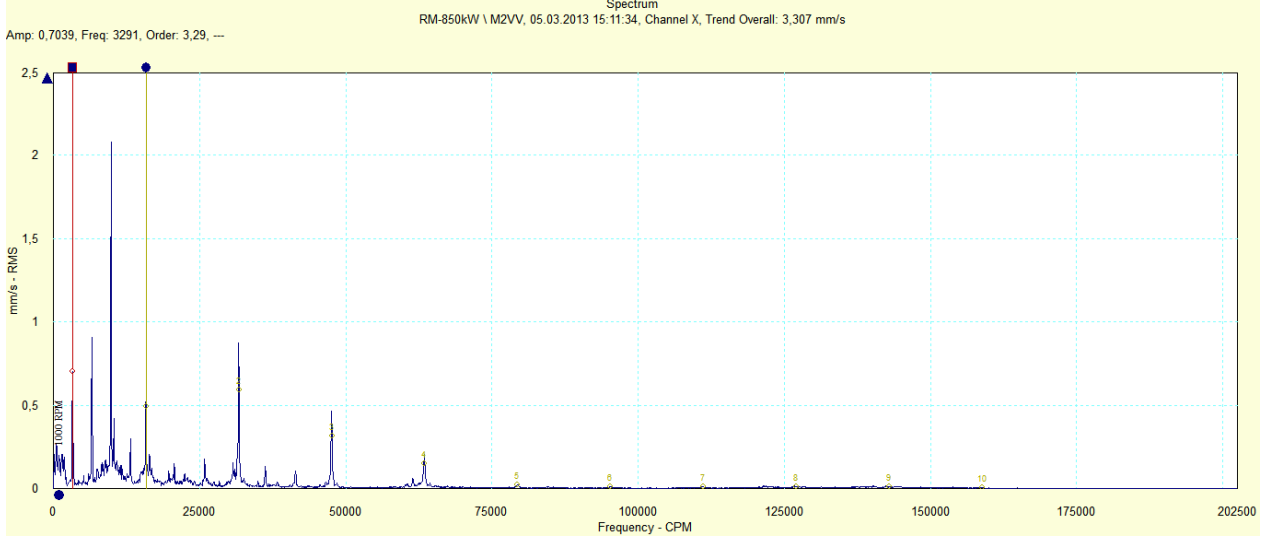
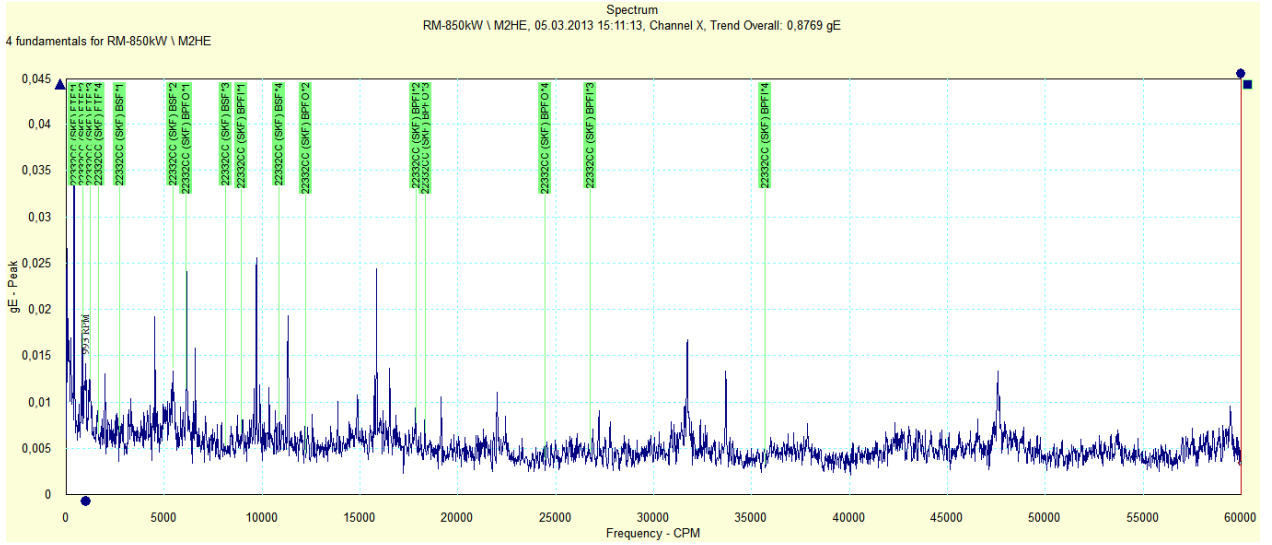
### REDÜKTÖR M2 YATAK ANALİZİ

Redüktör M2 yatak vibrasyon seviyeleri ISO 2372 / VDI 2056 standardına göre orta seviyededir

Rulman gE analizinde rulmana ait arıza sinyali görülmemiştir.

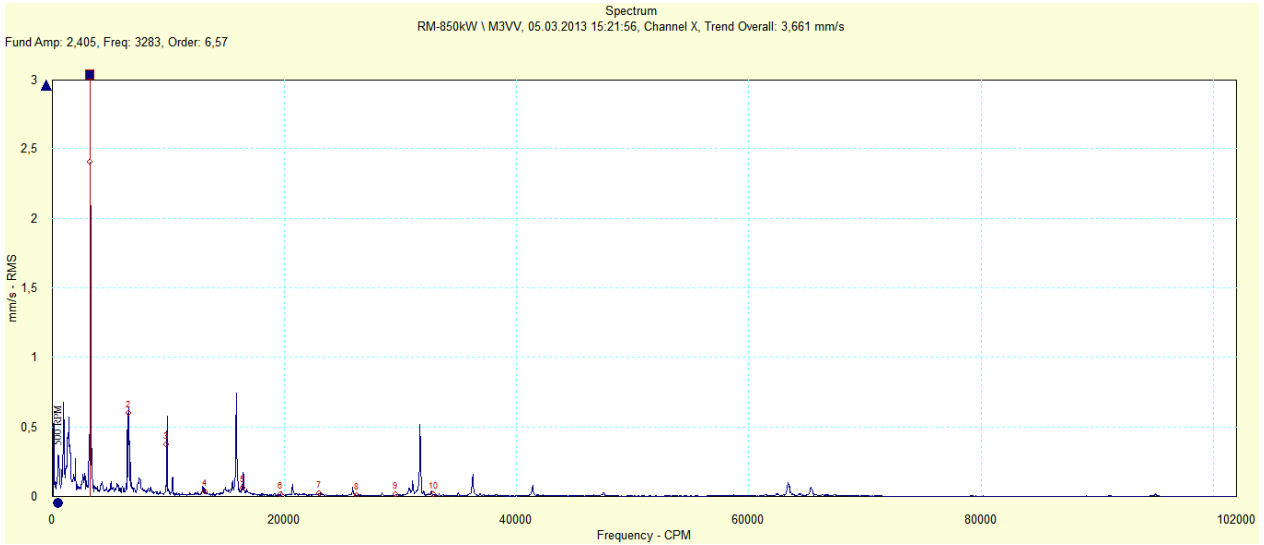
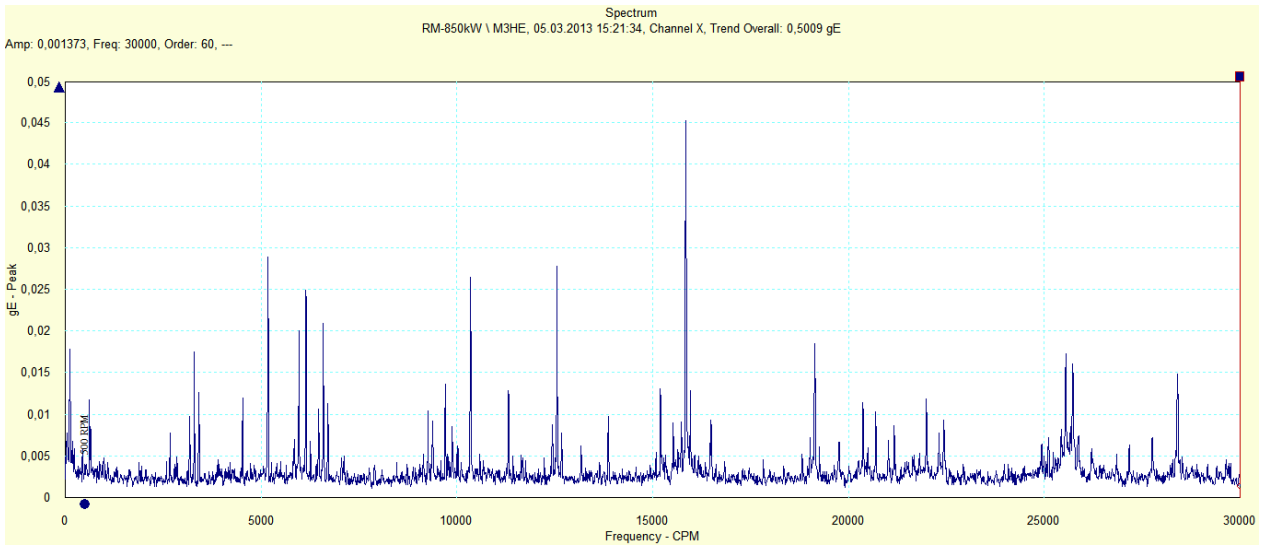
## REDÜKTÖR M3 YATAK ANALİZİ

Redüktör M3 yatak vibrasyon seviyeleri ISO 2372 / VDI 2056 standardına göre orta seviyededir

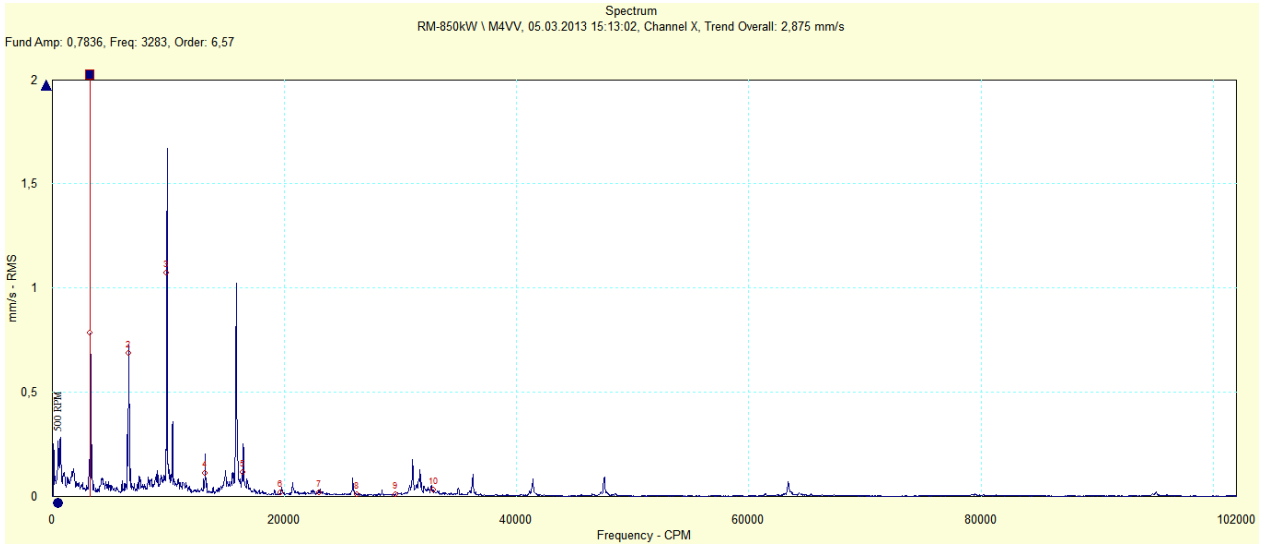
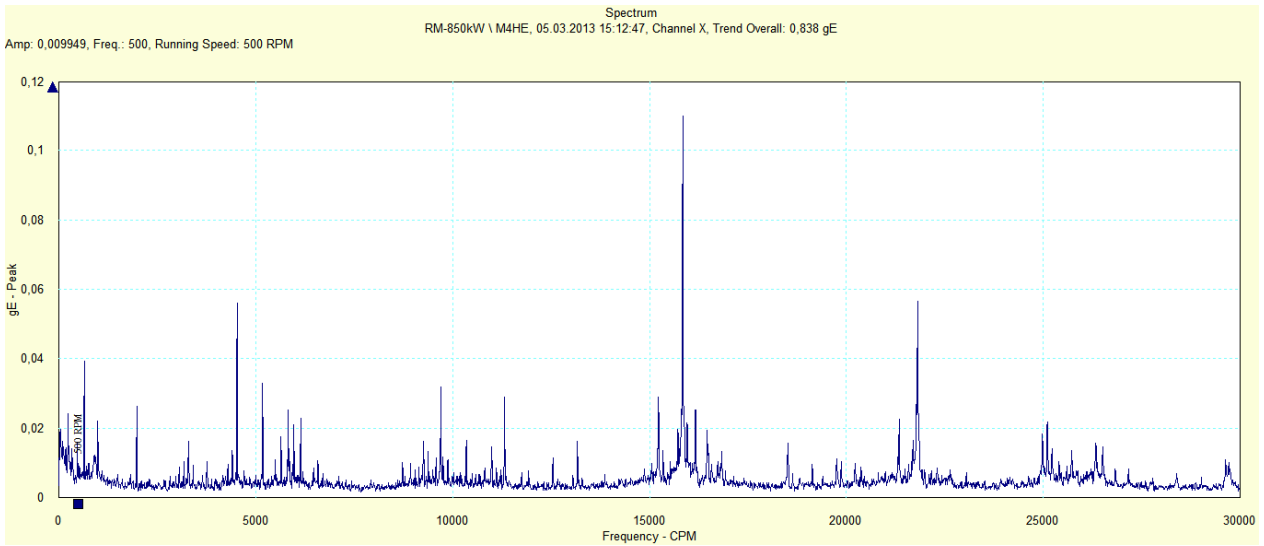
## REDÜKTÖR M4 YATAK ANALİZİ

Redüktör M4 yatak vibrasyon seviyeleri ISO 2372 / VDI 2056 standardına göre yüksek seviyededir

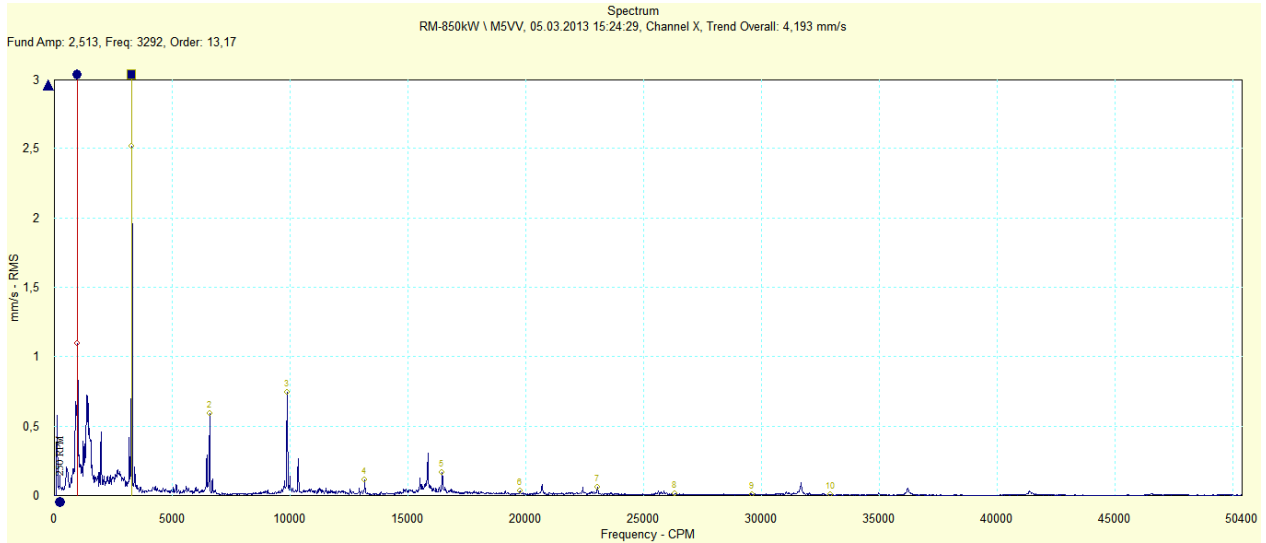
## REDÜKTÖR M5 YATAK ANALİZİ

Redüktör M5 yatak vibrasyon seviyeleri ISO 2372 / VDI 2056 standardına göre orta seviyededir  
Rulman gE analizinde rulmana ait arıza sinyali görülmemiştir.

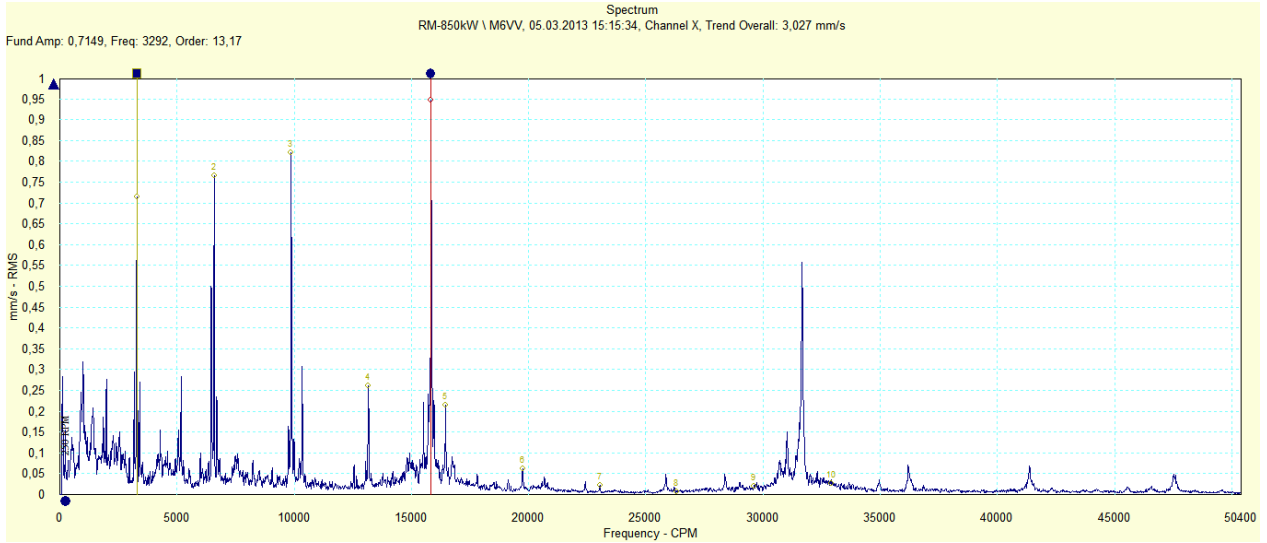
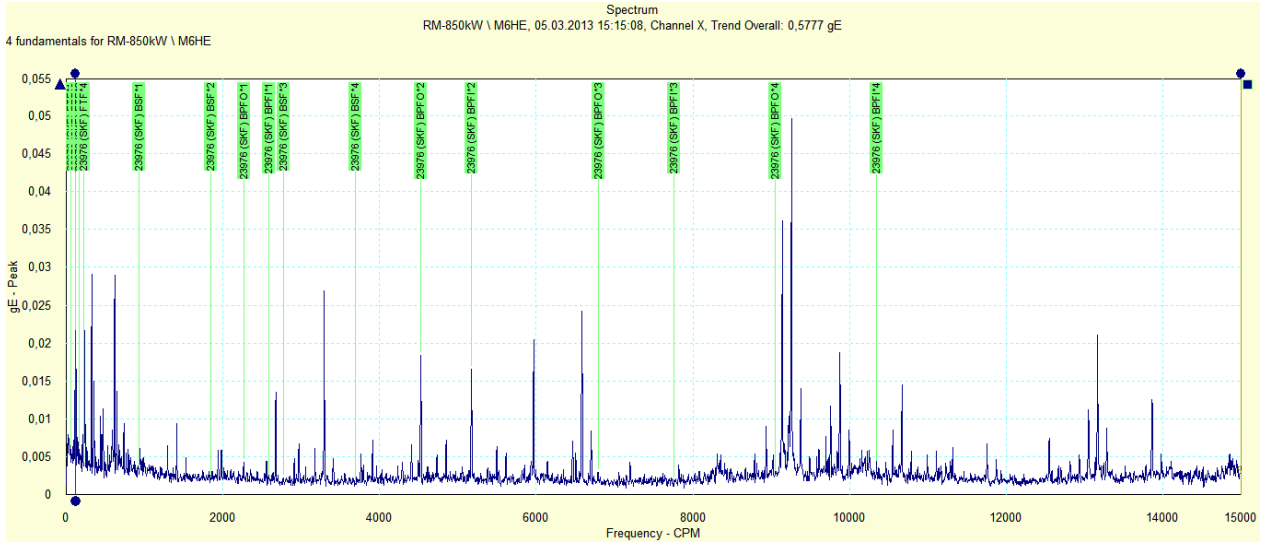
### REDÜKTÖR M6 YATAK ANALİZİ

Redüktör M6 yatak vibrasyon seviyeleri ISO 2372 / VDI 2056 standardına göre orta seviyededir  
Rulman gE analizinde rulmana ait arıza sinyali görülmemiştir.

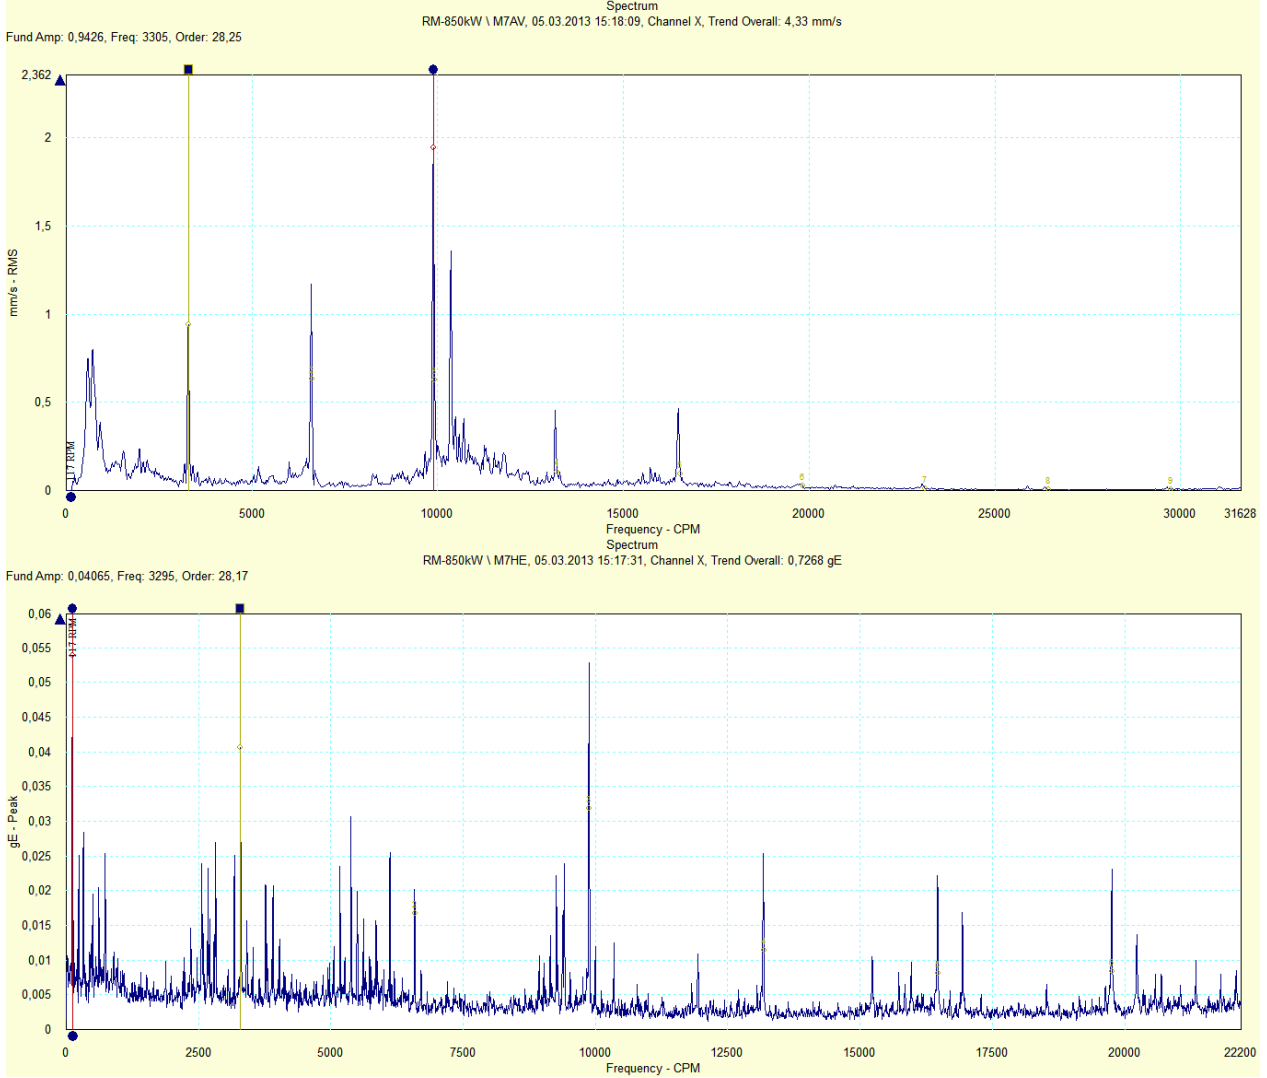
Pinyon M7 yatak vibrasyon seviyeleri ISO 2372 / VDI 2056 standardına göre orta seviyededir

Rulman gE analizinde rulmana ait arıza sinyali görülmemiştir.

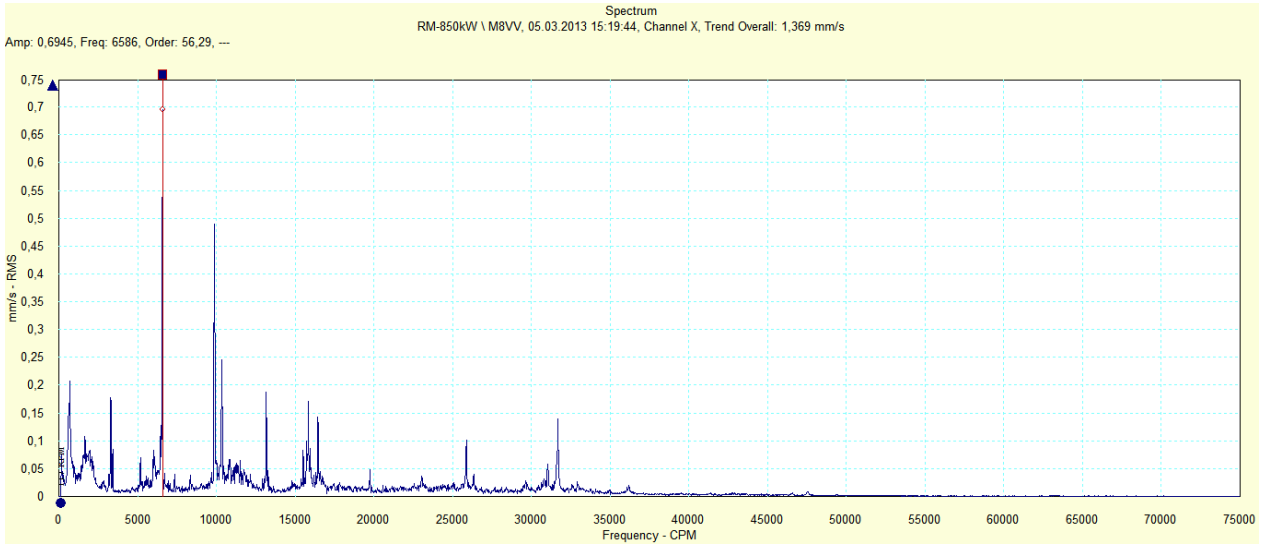
## PİNYON M8 YATAK ANALİZİ

Pinyon M8 yatak vibrasyon seviyeleri ISO 2372 / VDI 2056 standardına göre orta seviyededir  
Rulman gE analizinde rulmana ait arıza sinyali görülmemiştir.

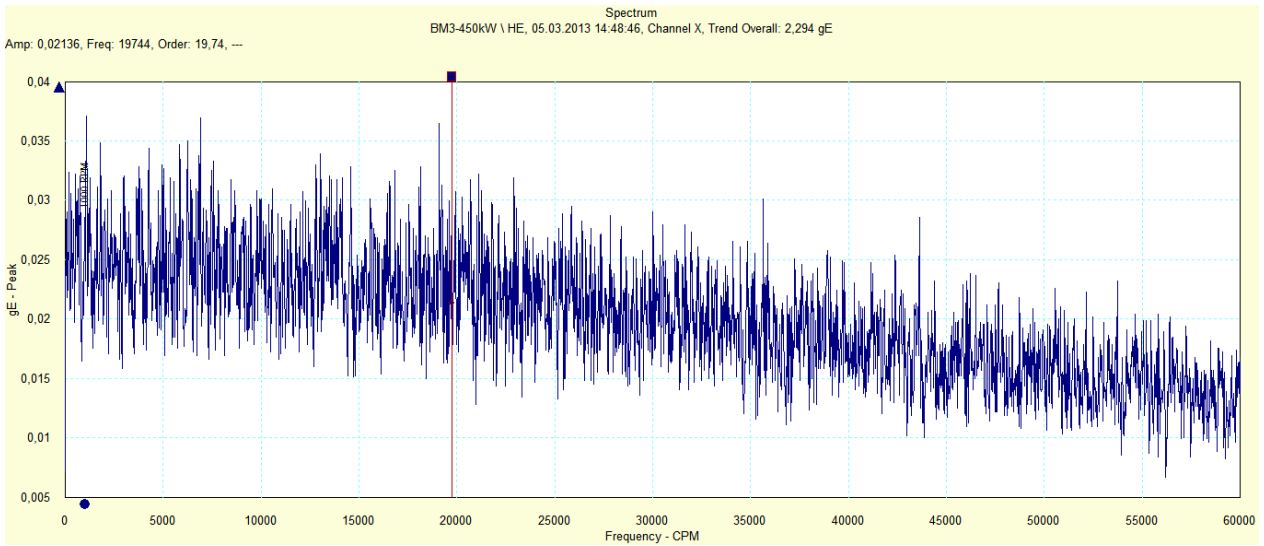
Motor ön yatak (Kaplin tarafı ) vibrasyon seviyeleri ISO 2372 / VDI 2056 standardına göre iyi seviyededir.  
Rulman gE analizinde rulmana ait arıza sinyali görülmemiştir.
