2 adet 1700 kW , 1 adet 850 kW, 1 adet 450 kW AC Motorun  
Saha Expertiz Raporu

Caner CANDEMİR  
Özgür Bobinaj  
Motor&Generatör  
05-03-2013

### BM1- 1700 kW

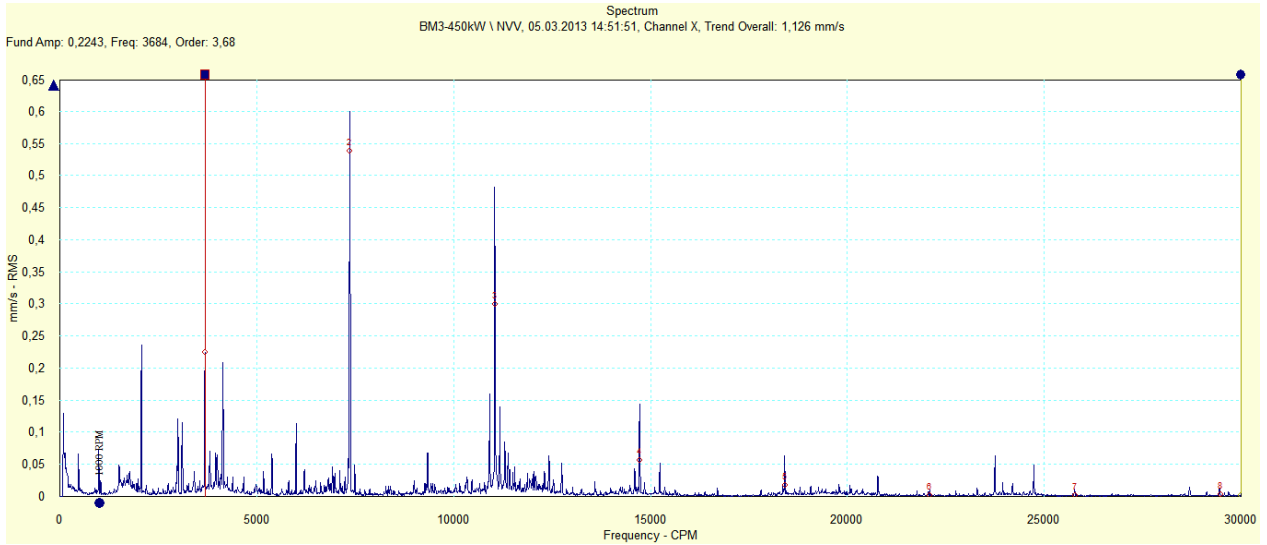
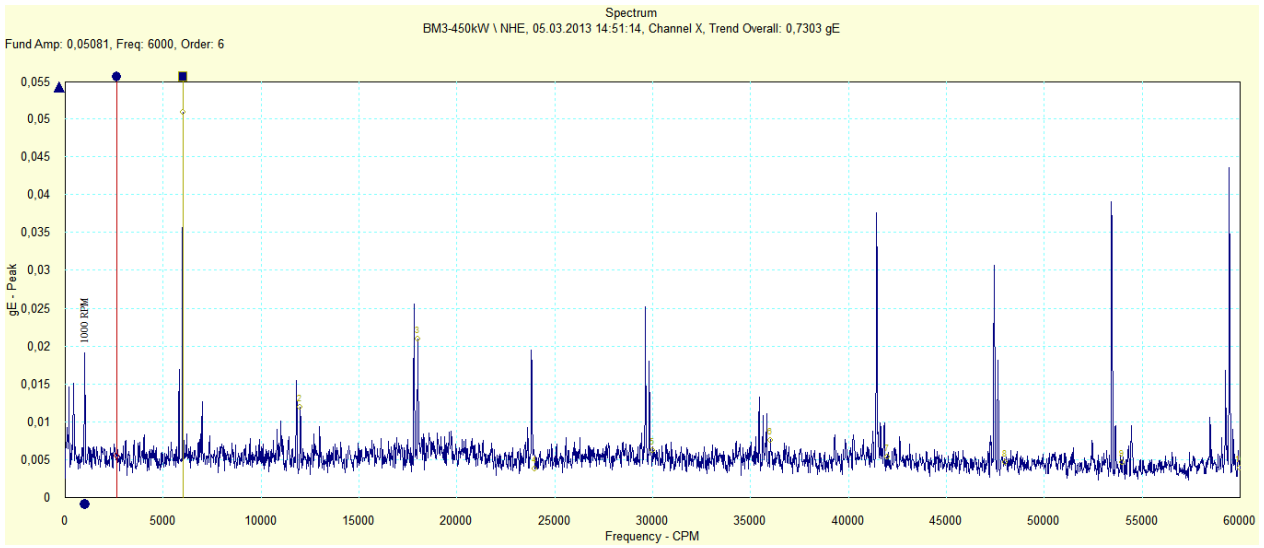
### MOTOR ARKAYATAK ANALİZİ

Motor arka yatak vibrasyon seviyeleri ISO 2372 / VDI 2056 standardına göre iyi seviyededir  
Rulman gE analizinde rulmana ait arıza sinyali görülmemiştir.

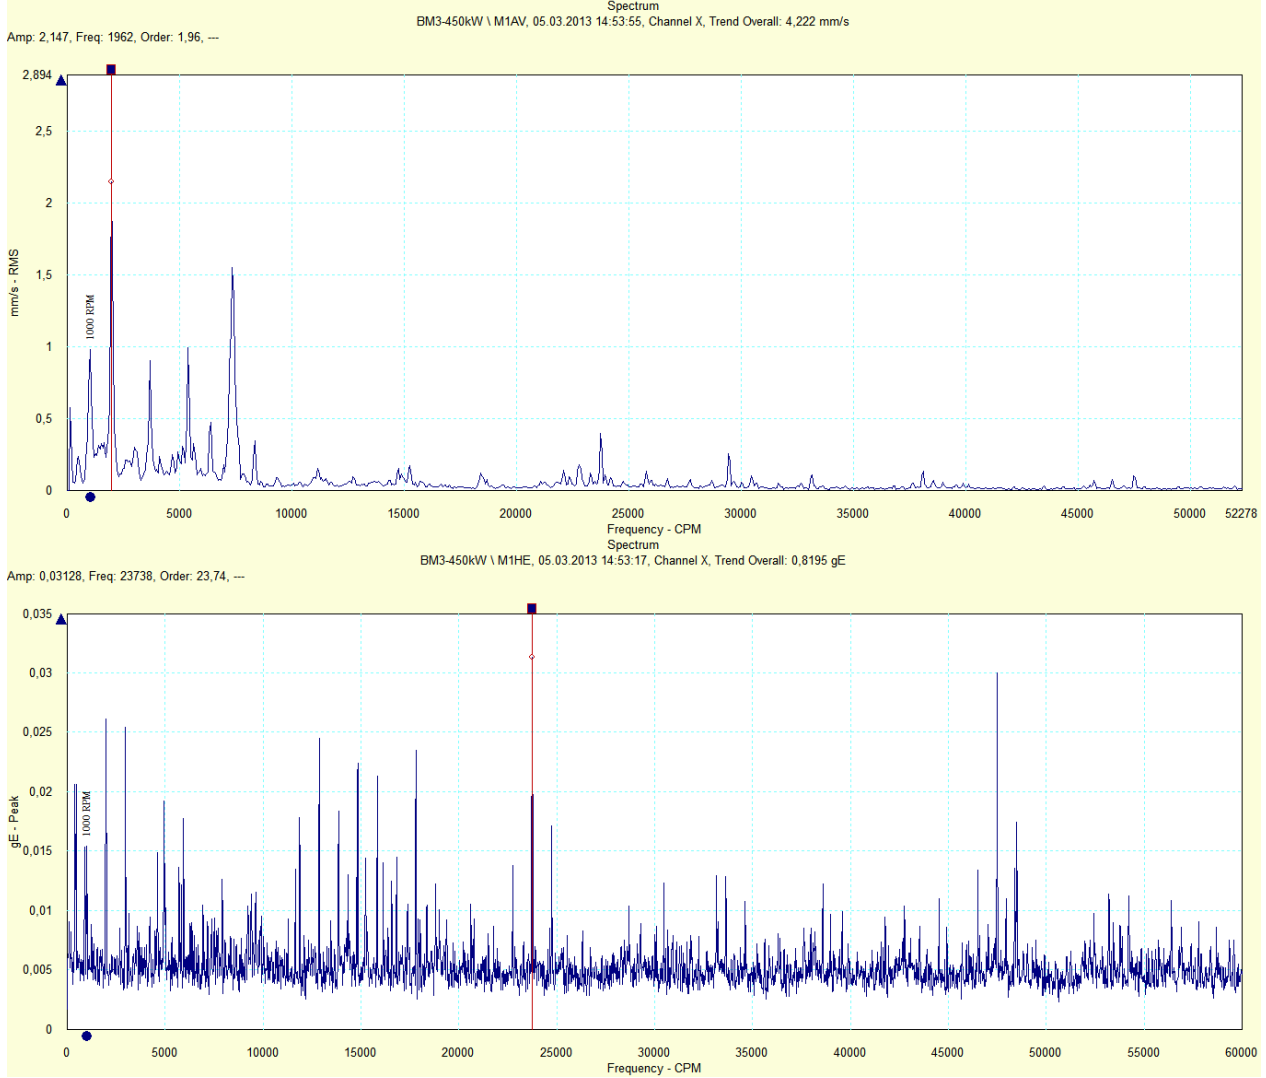
Redüktör M1 yatak vibrasyon seviyeleri ISO 2372 / VDI 2056 standardına göre orta seviyededir  
Rulman gE analizinde rulmana ait arıza sinyali görülmemiştir.

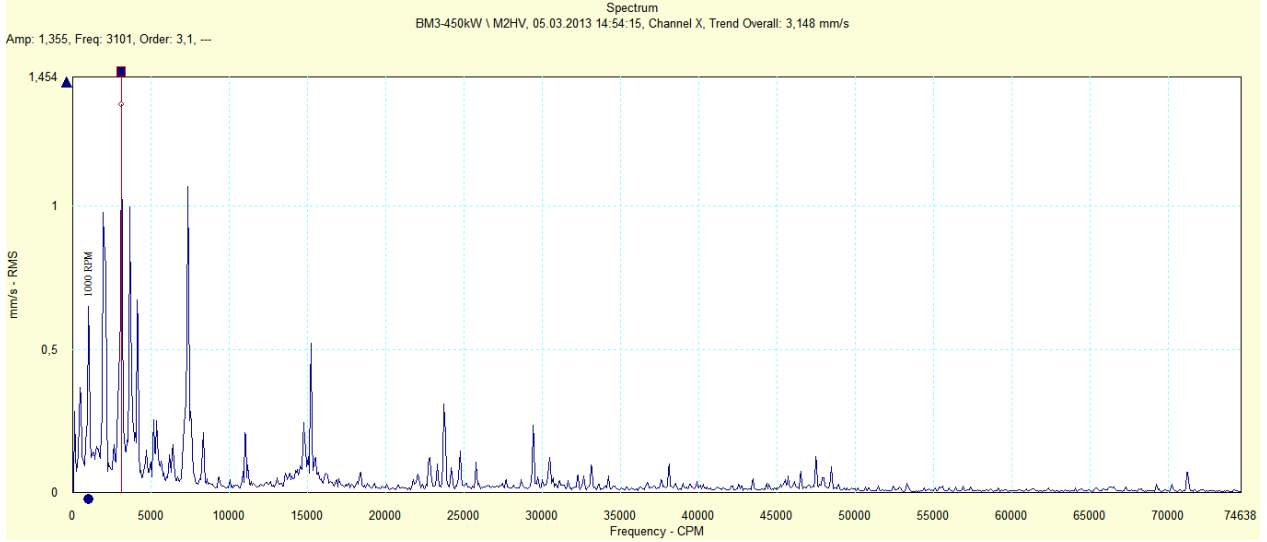
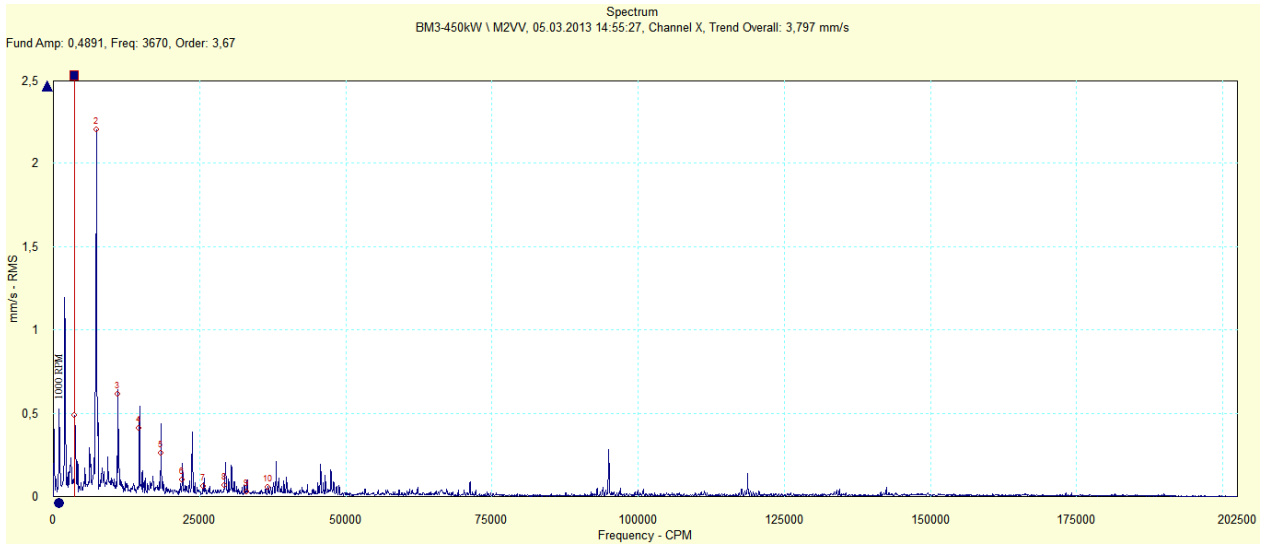
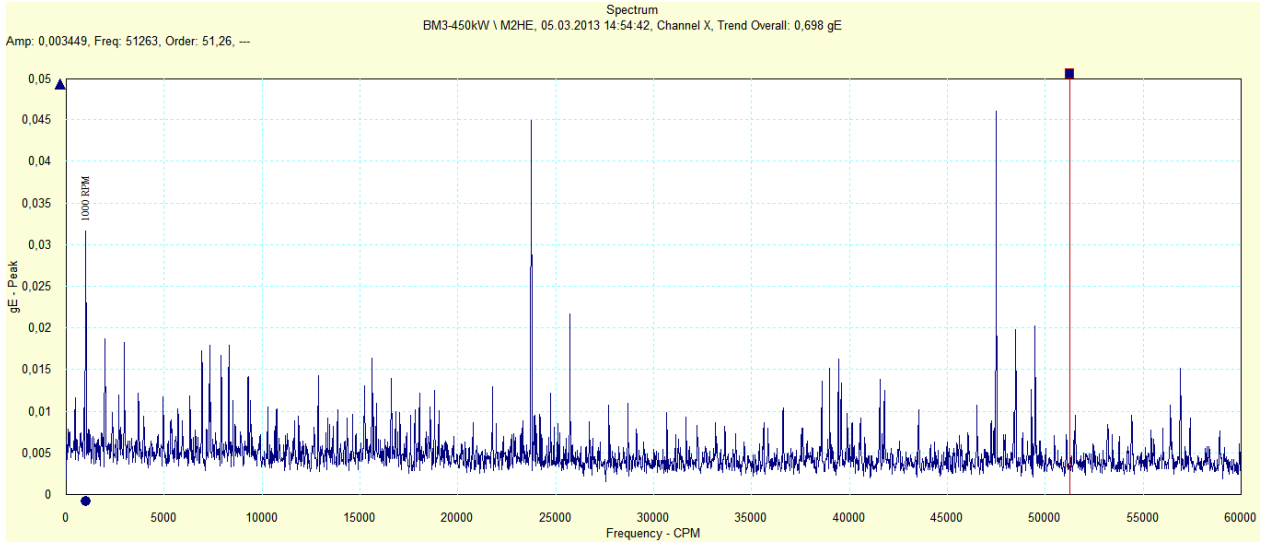
## REDÜKTÖR M2 YATAK ANALİZİ

Redüktör M2 yatak vibrasyon seviyeleri ISO 2372 / VDI 2056 standardına göre iyi seviyededir

Rulman gE analizinde rulmana ait arıza sinyali görülmemiştir.

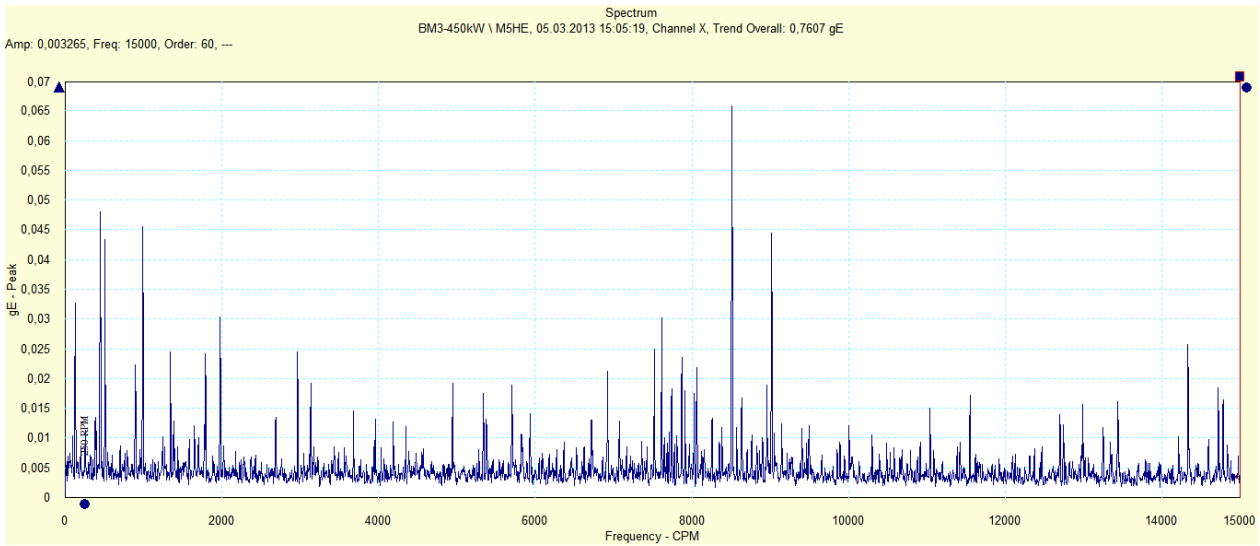
Redüktör M5 yatak vibrasyon seviyeleri ISO 2372 / VDI 2056 standardına göre orta seviyededir

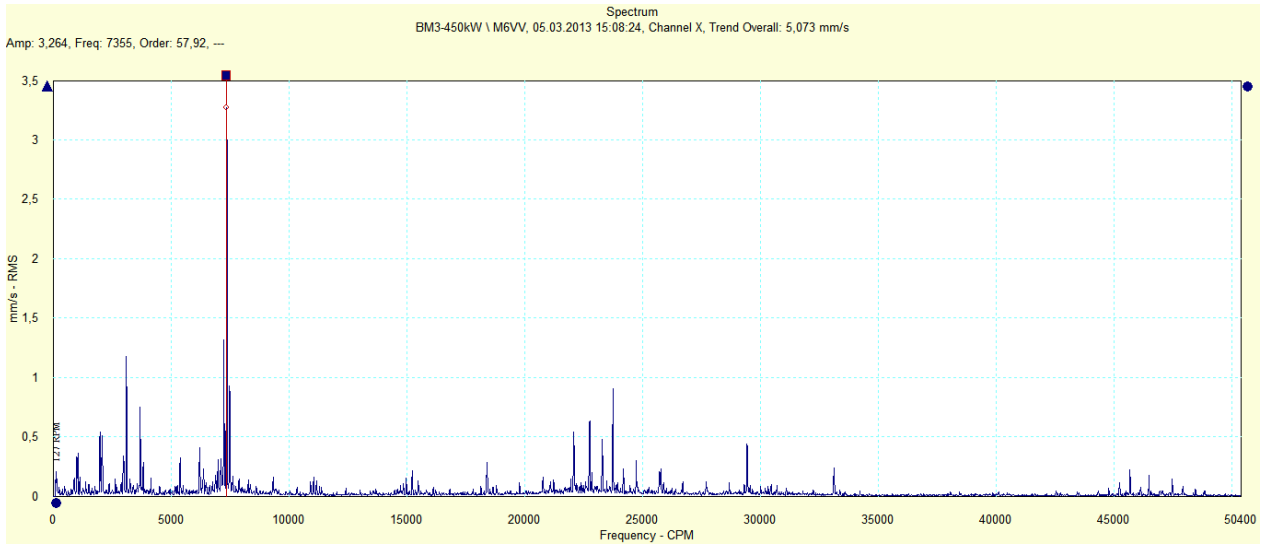
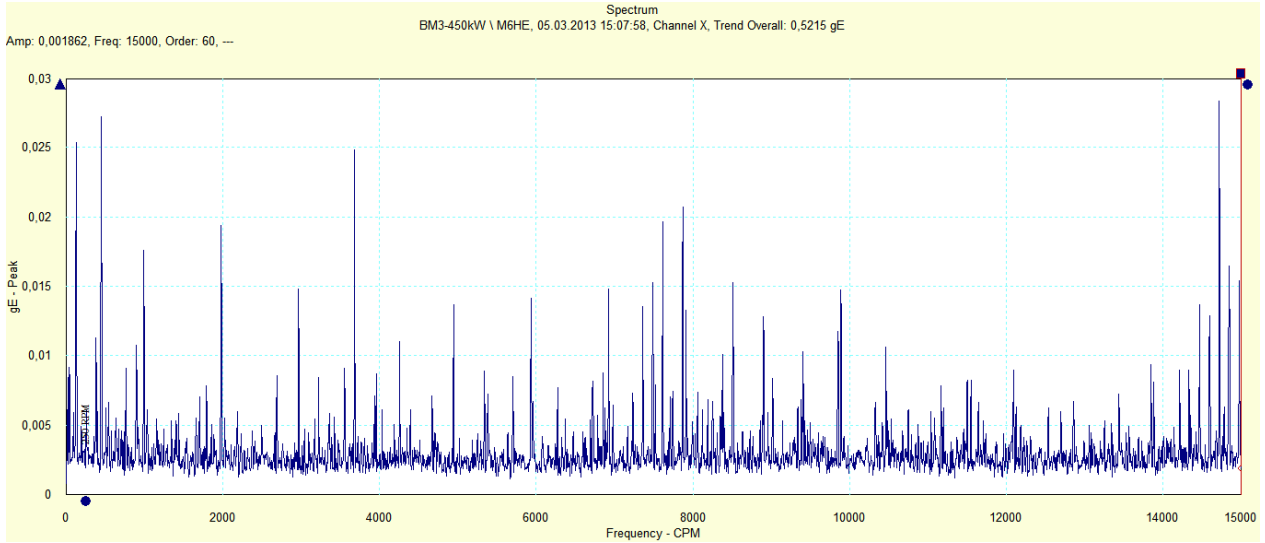
### REDÜKTÖR M6 YATAK ANALİZİ

Redüktör M6 yatak vibrasyon seviyeleri ISO 2372 / VDI 2056 standardına göre orta seviyededir.

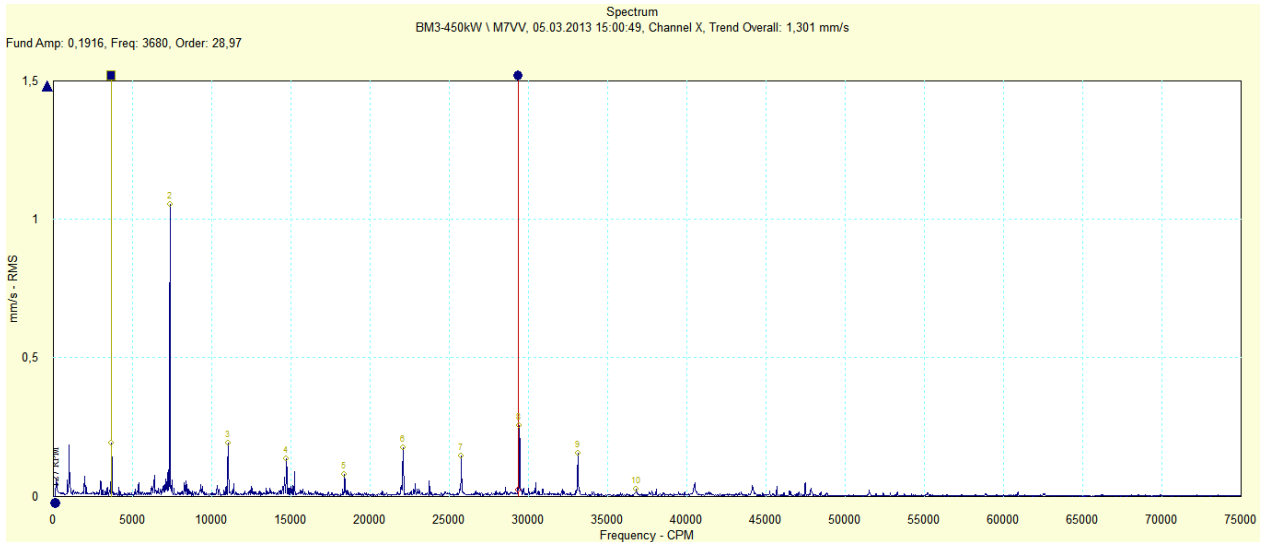
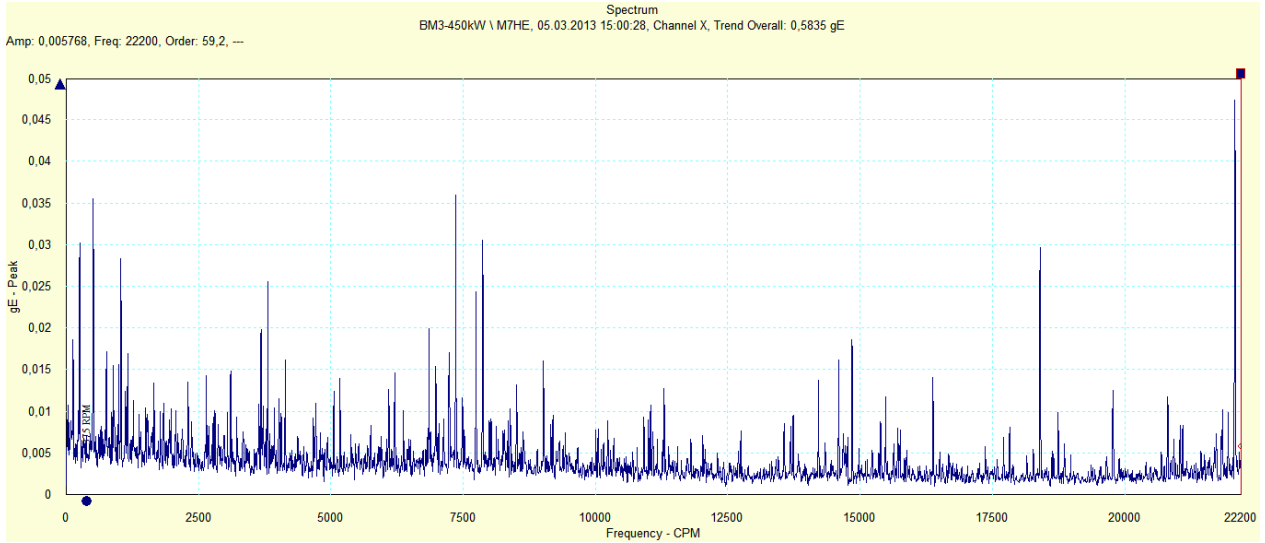
## PİNYON M7 YATAK ANALİZİ

Pinyon M7 yatak vibrasyon seviyeleri ISO 2372 / VDI 2056 standardına göre orta seviyededir
