ÖZGÜR BOBİNAJ

85 kW 2250 rpm DC motor arıza expertizi

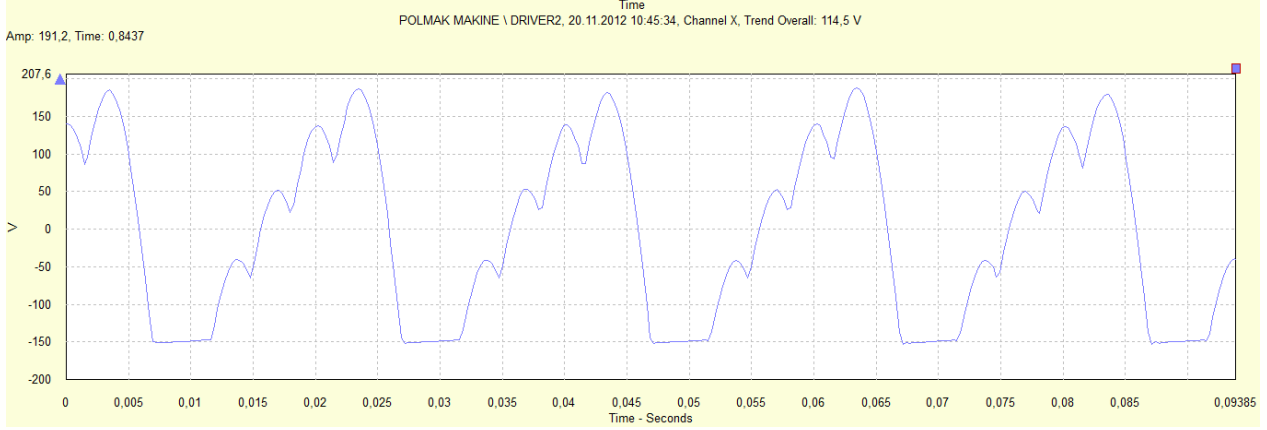
Yerinde arıza yapan motorunuzun bakımı sonrası yükte çalışmada sürücüden alınan akım ölçümü yukarıda görülmektedir.

Bizim ölçümlerimiz ancak bu olaylar sonrasında yapılmış ve sürücüde bariz bir hata görülmüş ve problemsiz çalıştığı varsayılan ve dışarıdan düzgün çalıştığı görülen diğer motora ait sürücünün de bariz bir şekilde arızalı olduğu tespit edilmiştir. Şu halde bile aynı tip motor ve sürücüden farklı arıza görüntüleri alınmış ve bunların sonuçlarının da farklı olduğu görülmüştür.

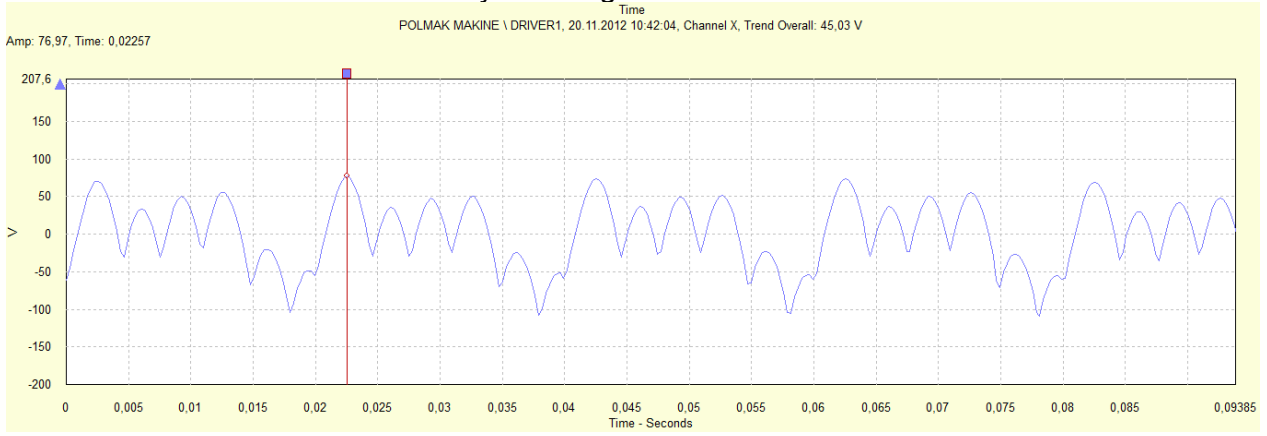
Problemsiz olarak çalıştığı düşünülen diğer makinenin yükte çalışmada sürücüden alınan akım ölçümü de yukarıda görülmektedir.

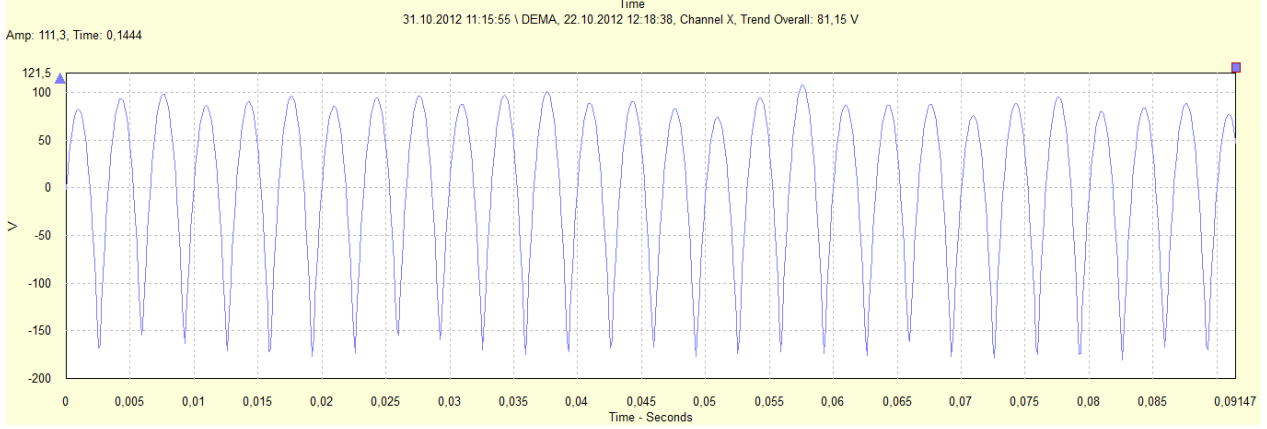
Olması gereken yükte çalışmada sürücüden alınan akım ölçümü de yukarıda görülmektedir.

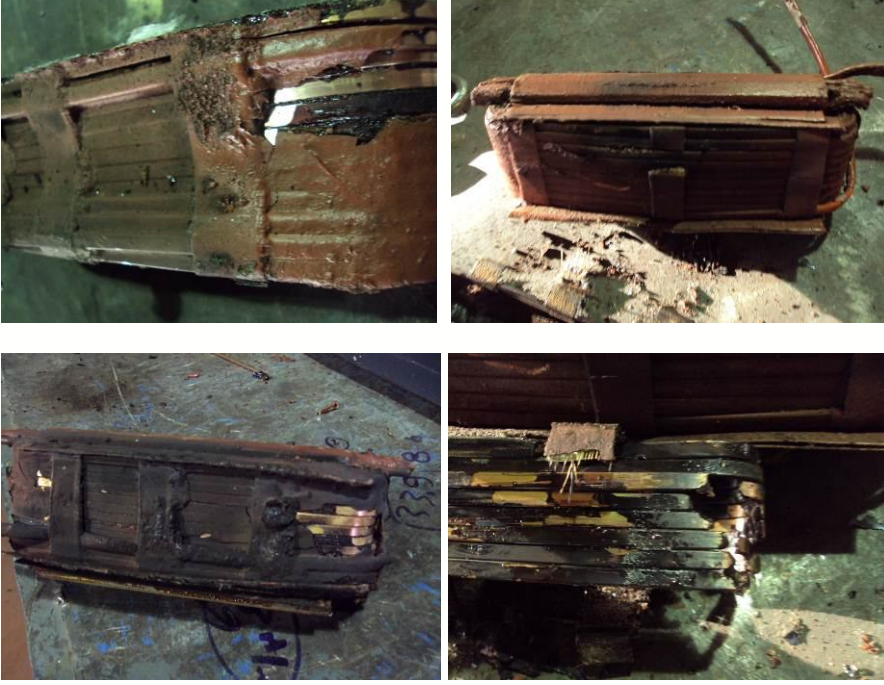
İlk arıza yapan motor kömür bitmesi sebebi ile sürücüyü zarar vermiş olabilir . Bu olaydan sonra bakımını yaptığımız motor devreye alınınca yardımcı kutuplar zarar görmüş ve patlama neticesinde sigortaları attırılmış bu arızalar sürücü de farklı bir arızalara sebep olmuş olabilir.

Yada bakımını yaptığımız motorunuz ısıdan dolayı yardımcı kutupları kavrulmuştur. Ancak diğer motor ısındığı için yanan motorda kullanılmayan harici fan ile soğutma tertibatları kurulduğu görülmüştür. Bundan dolayı da aşırı ısınması ve kavrulması önlenmiş olabilir.

Yardımcı kutupların tamamının kavrulmuş olduğu görülmektedir.

Yaptığımız işlerden emin olmamız sebebi ile motorda meydana gelen arızanın sürücü problemi ile oluştuğunu düşünüyoruz.
