17325 KVA GENERATÖR RAPORU 05-04-2017

MÜŞTERİ/ Customer : İNDAR (ANAMUR ALAKÖPRÜ HES)		
CİHAZ/Equipment : GENERATÖR	Us (V) : 10500	P (kW / HP) :
MARKA/Manuf. : İNDAR	Is (A) : 952,6	DEVİR / RPM : 428,57
TİP/Type : PSA - 1600 - Z /14	Ur (V) :	CosØ : 0,85
SERİ NO/Serial No : 3010000492	Ir (A) :	S (kVA) : 17325

17325 KVA GENERATÖRDE MEYDANA GELEN ARIZANIN İNCELEMESİ TARAFIMIZDAN ELEKTRİKSEL VE GÖRSEL OLARAK YAPILDI.

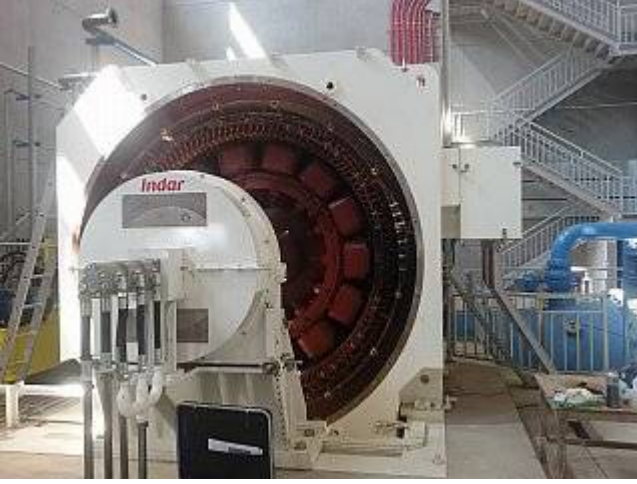
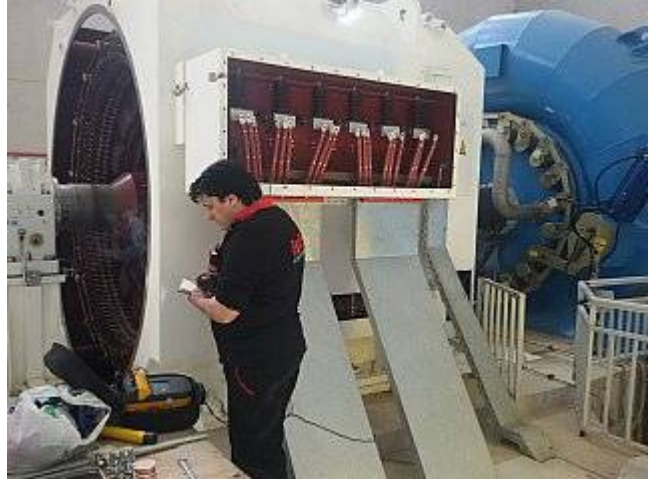
STATOR SARGILARININ YALITIM İZOLASYONLARI ÖLÇÜLDÜ.

MEGGER TESTİ (MΩ)	U1 - ŞASE	V1 - ŞASE	W1 - ŞASE	
GERİLİM/Voltage V	1000	1000	1000	
SICAKLIK/Temp. °C	24	24	24	
ZAMAN/Time (sn.-sec.)	15.	5,3	39	736
	30.	6	41	992
	45.			
	60.	6,81	43,5	1210

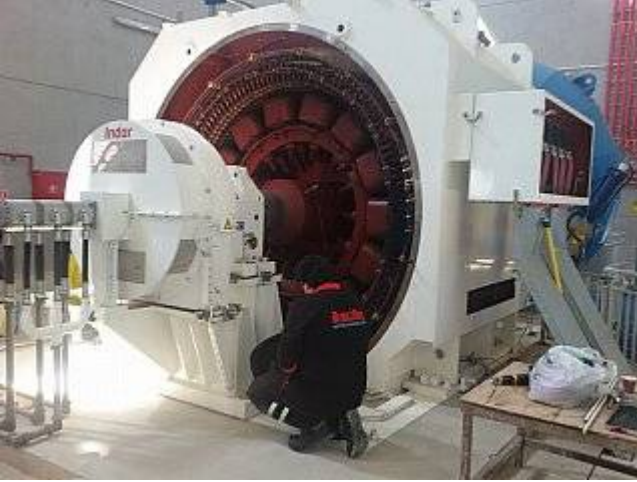
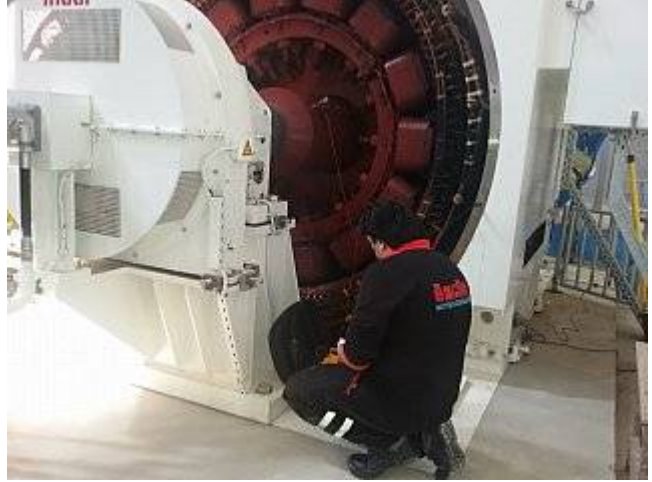
ROTOR SARGILARININ YALITIM İZOLASYONU ÖLÇÜLDÜ.

MEGGER TESTİ (MΩ)	ROTOR - Ş
GERİLİM/Voltage V	500
SICAKLIK/Temp. °C	24
ZAMAN/Time (s n.-sec.)	15. 1230
	30. 2060
	45.
	60. 3270

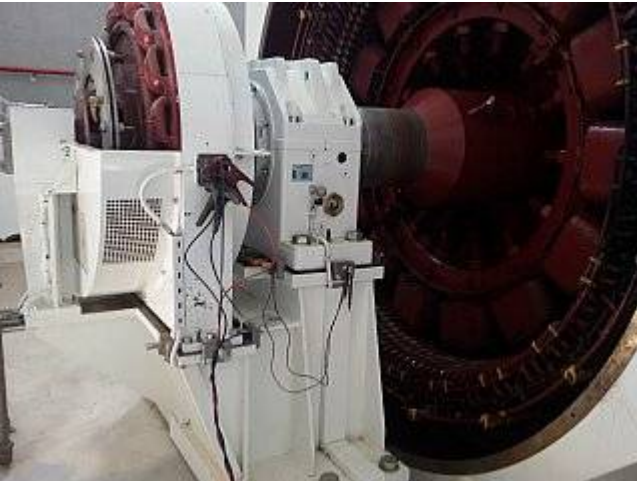
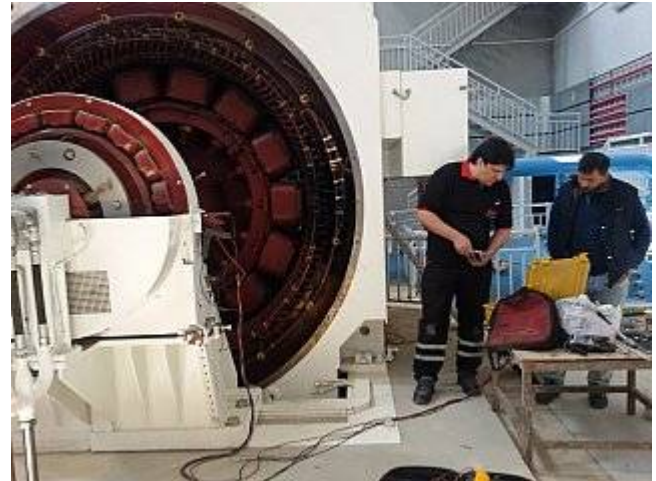
EXCİTER STATORUN SARGI DİRENCİ ÖLÇÜLDÜ.

EXCİTER STATOR DİRENCİ	Ω	7,6595
SARGI SICAKLIĞI/Winding Temperature	°C	24

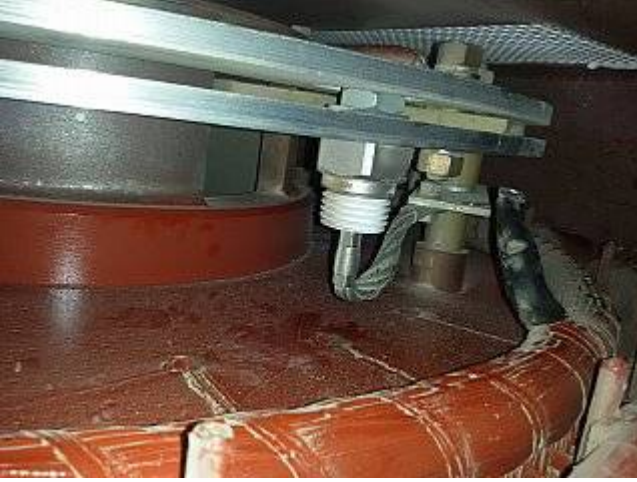
EXCİTER ROTOR YALITIM İZOLASYONLARI ÖLÇÜLDÜ.

MEGGER TESTİ (MΩ)		EXC.RT. - Ş
GERİLİM/Voltage V		500
SICAKLIK/Temp. °C		24
ZAMAN/Time (sn.-sec.)	15.	685
	30.	1100
	45.	
	60.	1460

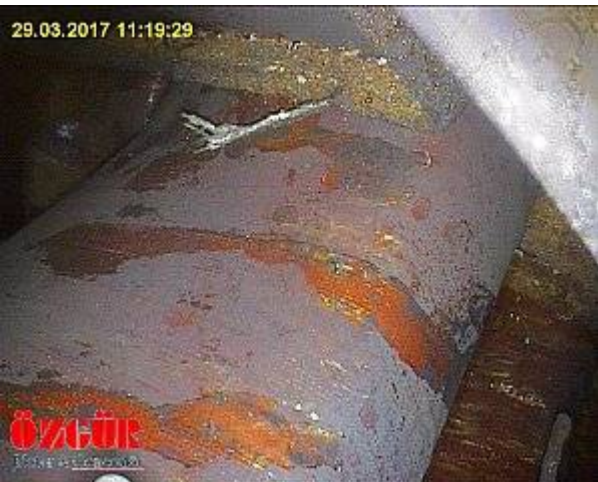
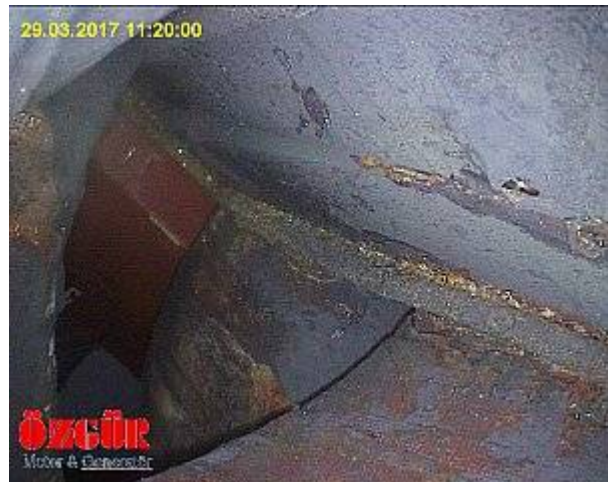
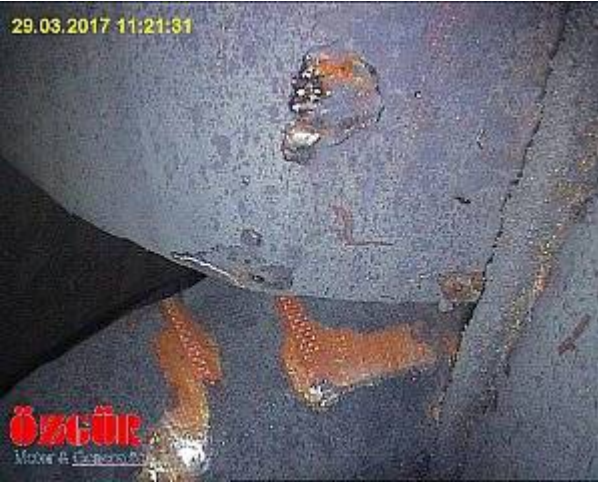
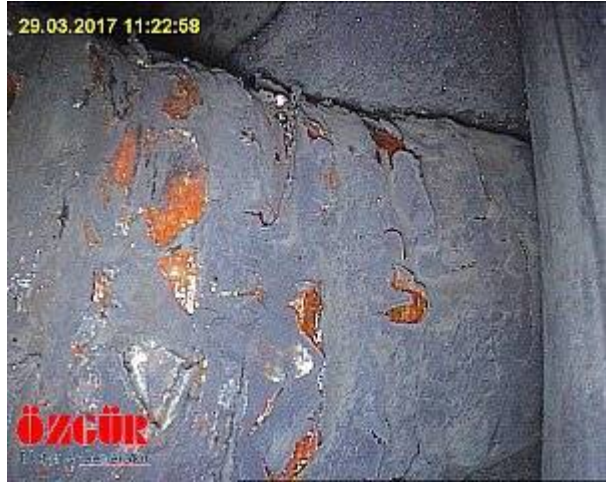
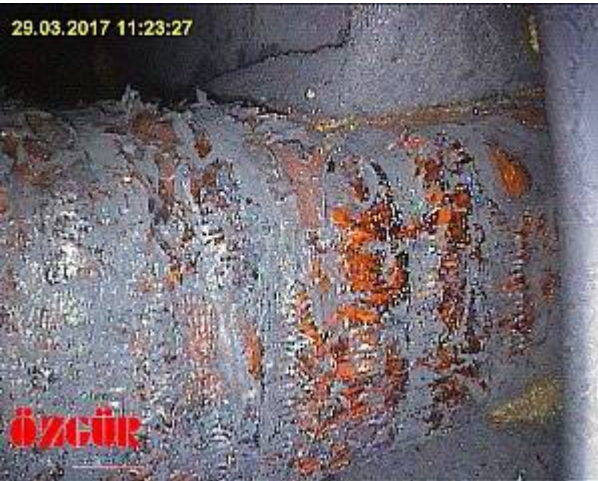
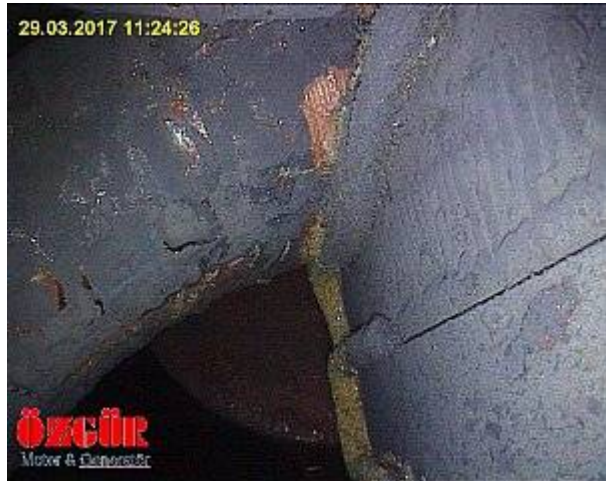
BOROSKOP GÖRÜNTÜLERİ

BOROSKOP CİHAZI İLE SARGILARDA YAPILAN GÖRÜNTÜLÜ İNCELEMEDE SARGILARDA TESPİT EDİLEN YERLER DIŞINDA KARBONLAŞMA VE PATLAK GÖRÜLMEDİ.

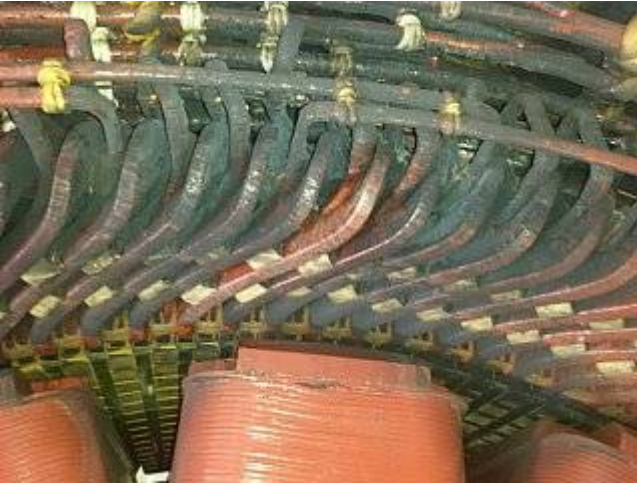
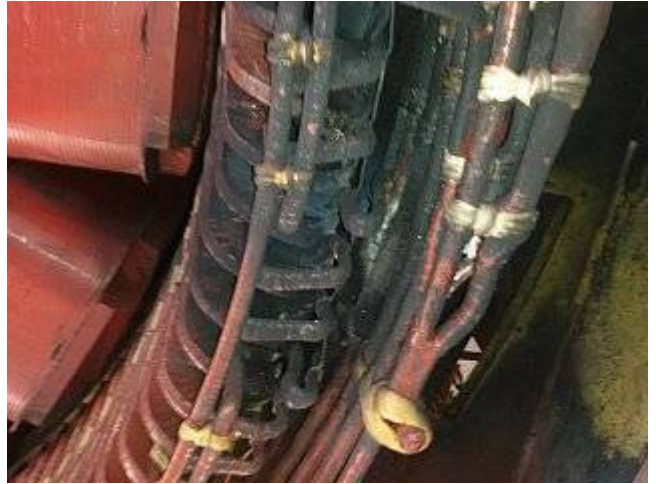
- 1- YAPILAN ÖLÇÜM VE KONTROLLARDA PROBLEMİN SU KAÇAĞINDAN DOLAYI ÇIKIŞ KABLolarının PATLAMASINA SEBEP OLDUĞU TESPİT EDİLDİ.

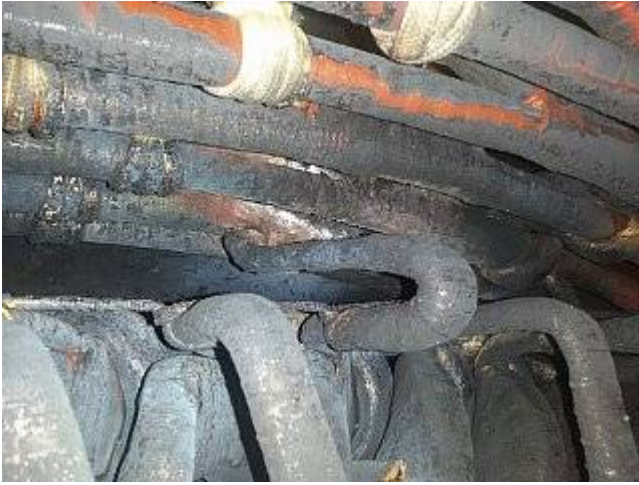
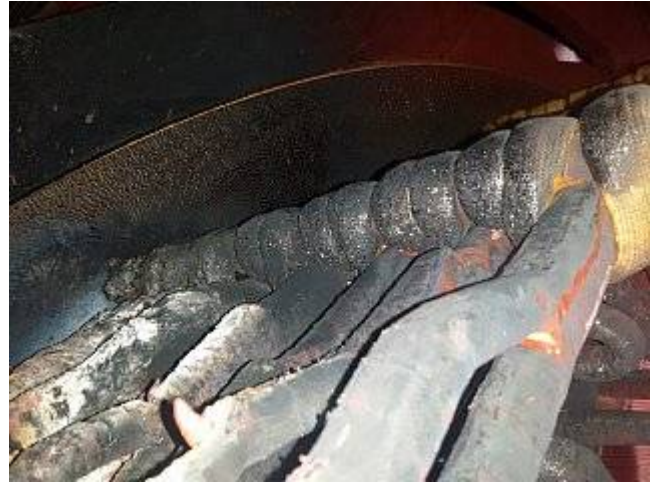
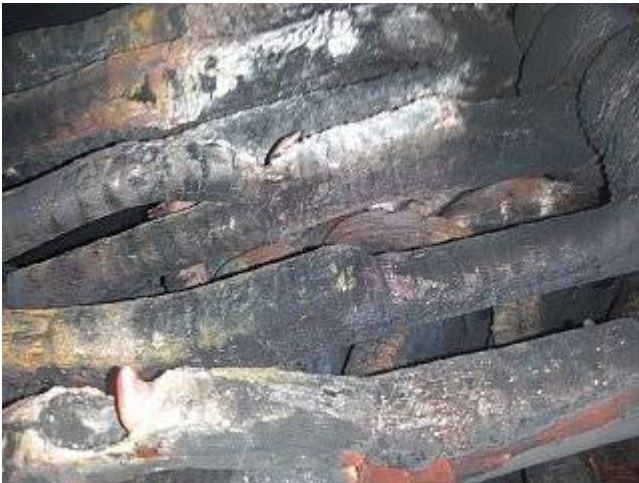
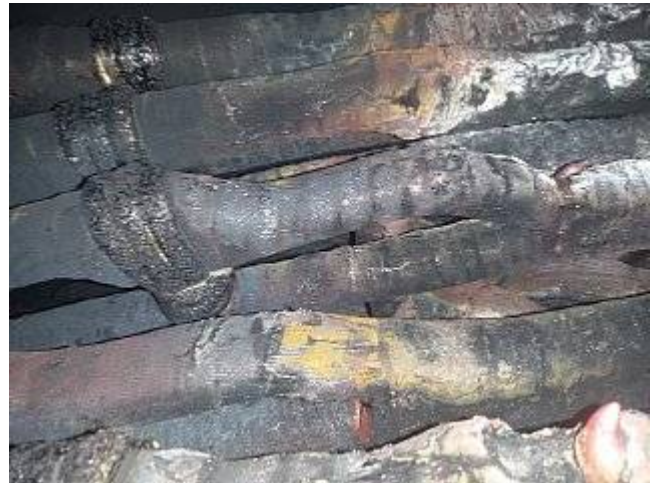
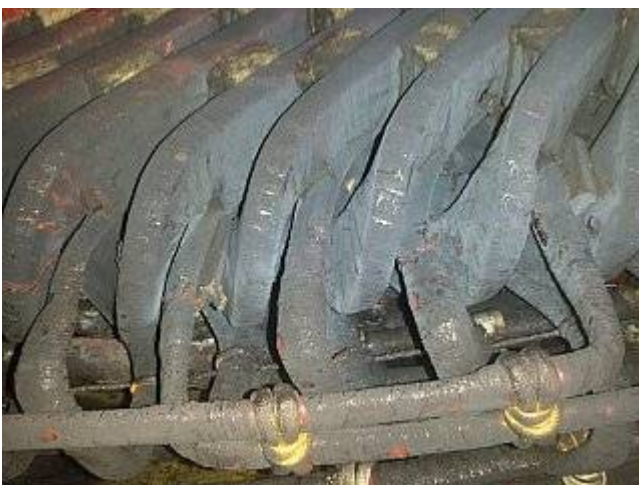
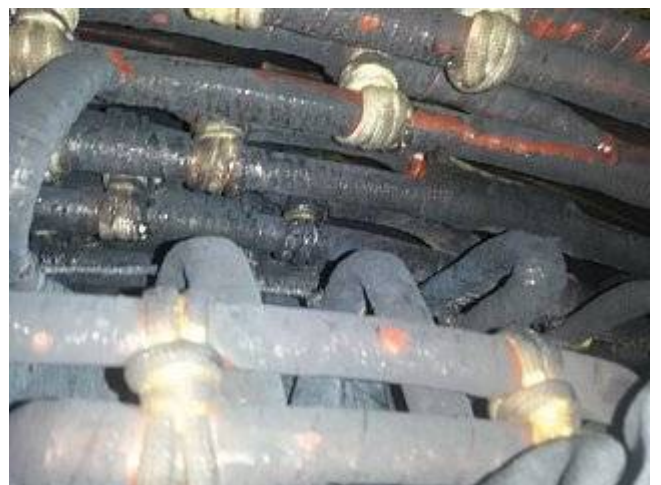
- 2- PATLAMADAN DOLAYI KARBONLAŞMA VE SİYAHLANMA MEYDANA GELMİŞ.

YALITIM MALZEMELERİNDE HASAR VE ÖZELLİKLERİNİN BOZULMASINA SEBEP OLMUŞTUR. YALITIMI ZAYIFLAMIŞ VE YALITIM İZOLASYONUNUN DÜŞMESİNE SEBEP OLMUŞTUR.
