GENERATÖR DİNAMİK VE STATİK TEST RAPORU

Caner CANDEMİR
Servis Müdürü

15/10/2016

KIZILÇAM HES İŞLETMESİ ÜNİTE 1

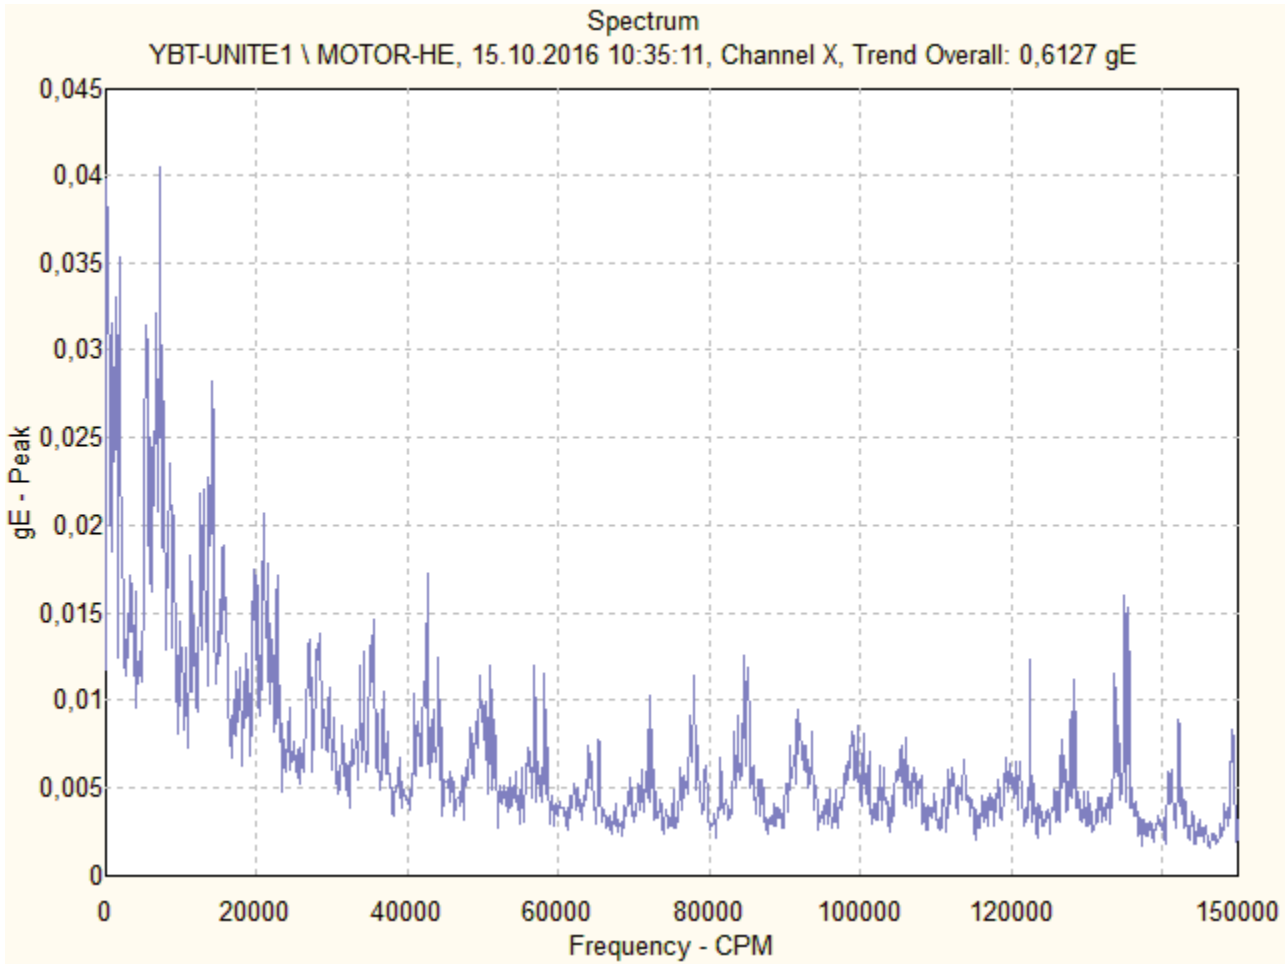
YBT-UNITE1 \ MOTOR-HE

Generatör arka rulman 6336 ve ön rulman 29332 E rulmanlarında arıza başlangıcı görülmektedir. Şu an için düşük değerlerde olduğundan müdahaleye gerek yoktur. İleriki tetkiklerde artış seviyesine bakılarak karar verilmesi uygundur.

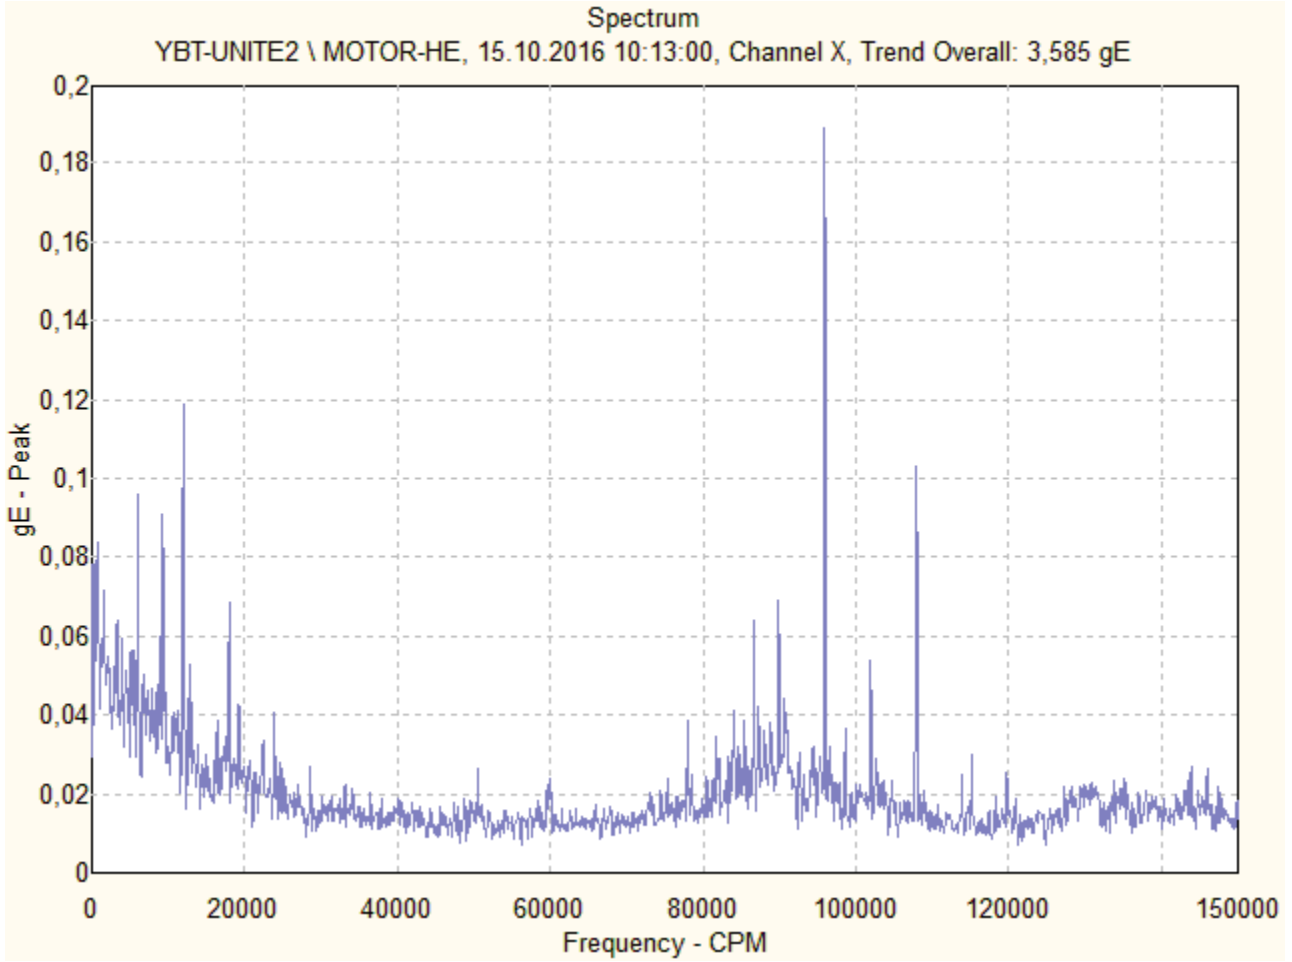
YBT-UNITE2 \ MOTOR-HE

Generatör rulmanlarına ait bir problem görülmemektedir. Ancak arka rulmande çok küçük seviyede bilya frekansında pik görülmektedir bir aksiyon almak gerekmemektedir. Diğer ölçüm periyotlarında artışa bakarak karar verilmelidir.
