# ÖZGÜR Motor & Generatör

**1165 kW ,1500 rpm ,400 Volt ,2102 Amper , ikaz 22 Volt ,5,7 Amper  
Sahada Bakım Raporu**

Caner CANDEMİR  
Özgür Motor&Generatör  
11-12-2012

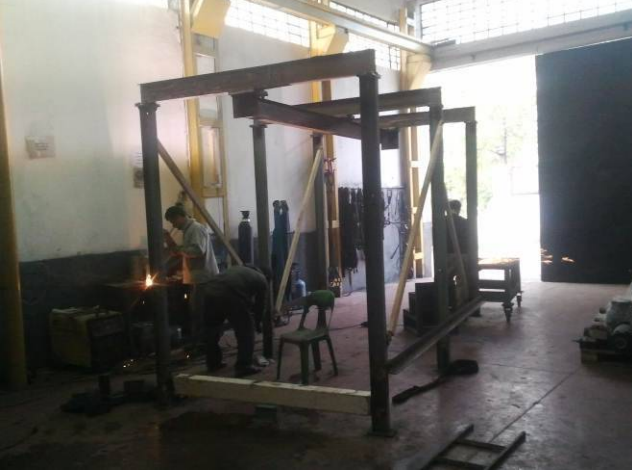
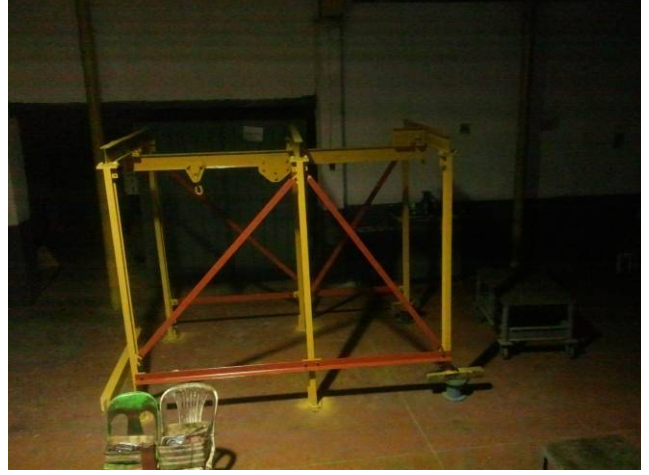
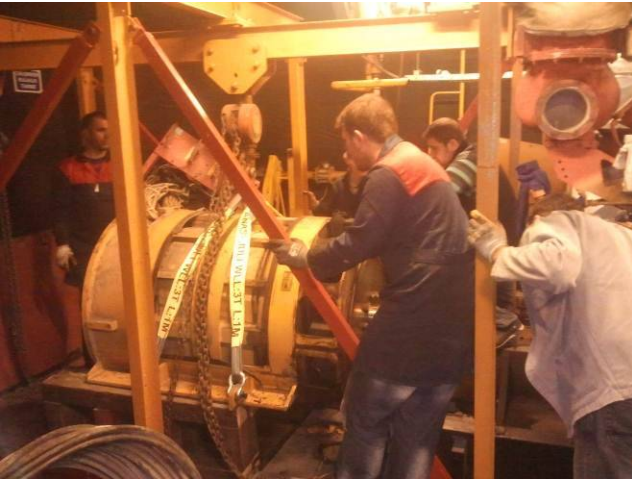
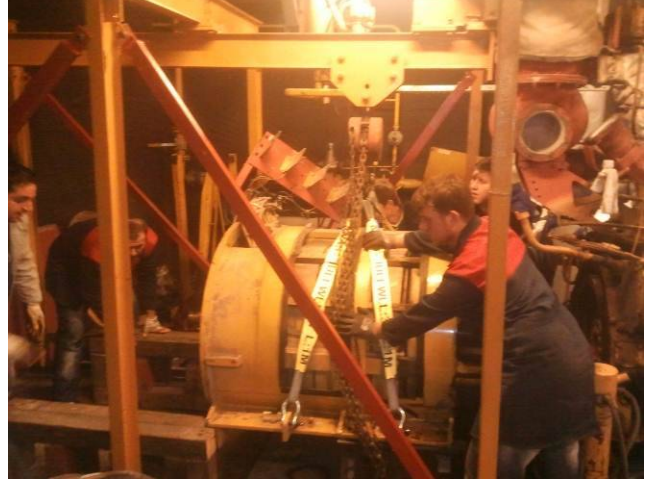
## CARASKAL SİSTEMİN İMALİ VE MONTAJI

Generatörün yerinden sökülebilmesi ve rotorun içerisinden çıkartılabilmesi için 5 ton kapasiteli caraskal sistemi proje ve inşaatı yapılarak generatör üzerine monte edildi.

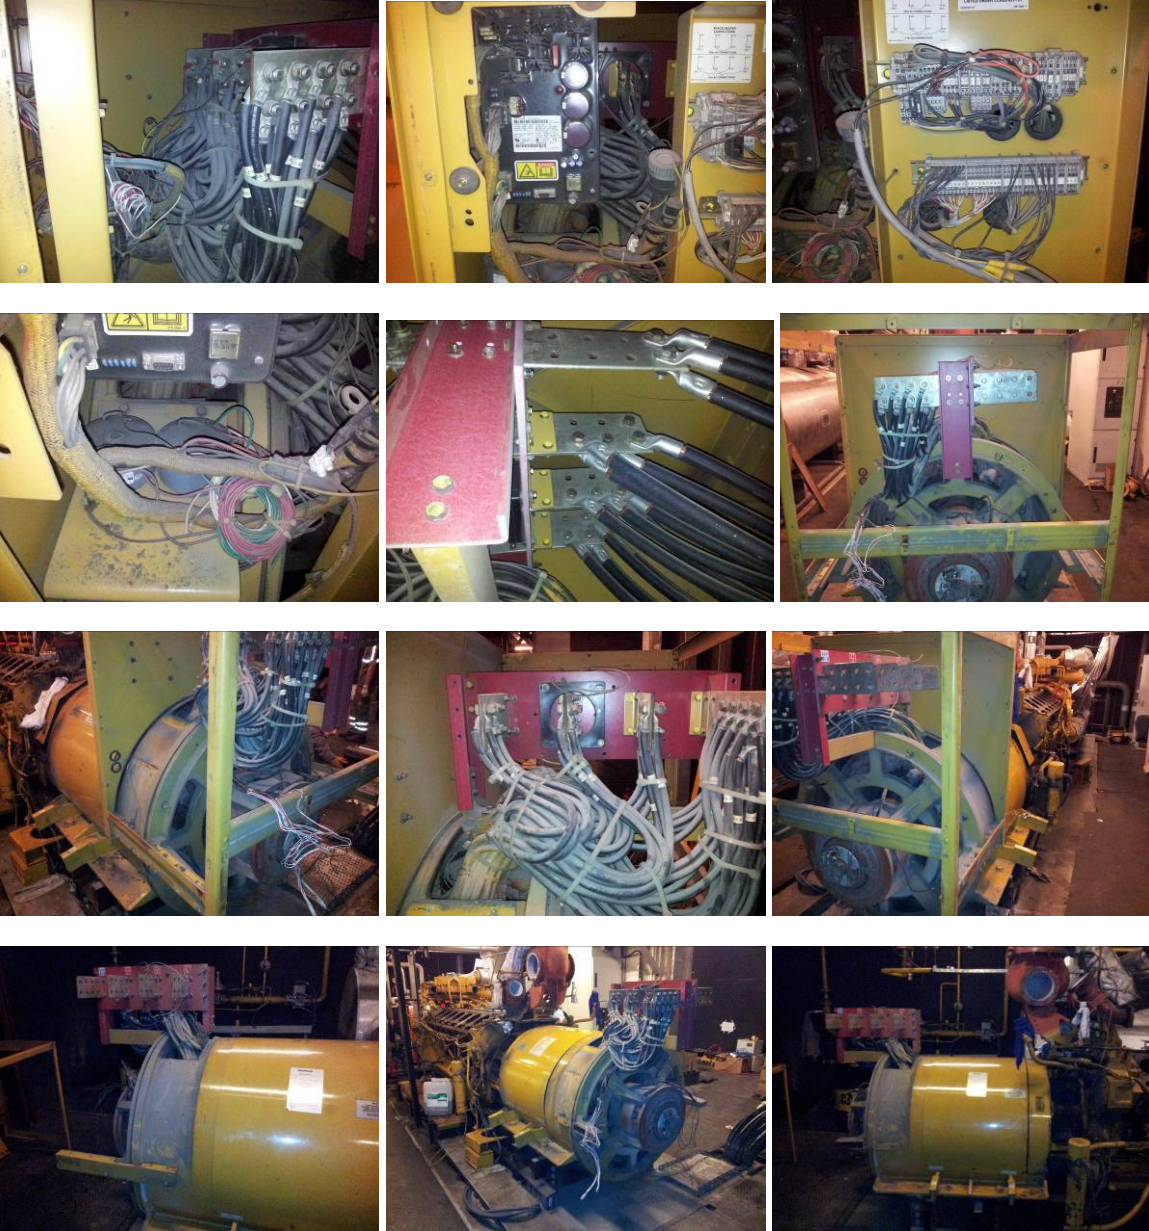
## KLEMENS TABLOSUNUN MARKALANMASI VE DEMONTE EDİLMESİ

Kablolar fotoğraflanarak ve markalanarak demonte edildi.

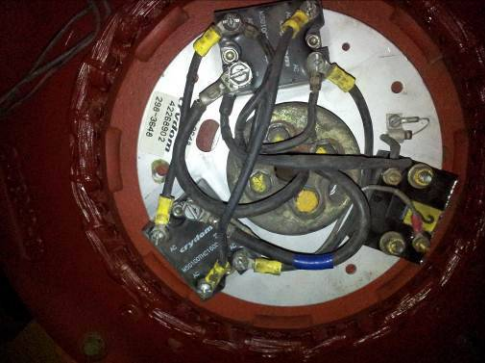
**DIYOT VE VARİSTÖR, İSİTİCİ VE İSİ ÖLÇER KONTROLÜ**

Diyot ve varistörün avometre ile kontrolünde problem görülmedi.

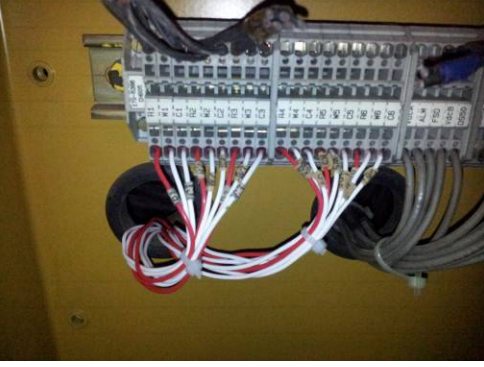
6 adet sargı PT100'ü ve 1 adet yatak PT100 ,ü avometre ile ölçüldü problem görülmedi.

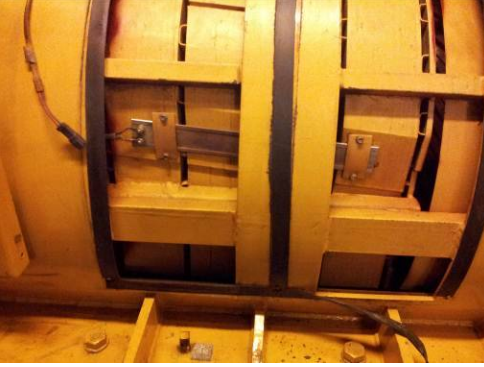
2 adet 600 W 120 Volt seri bağlı ısıtıcılarda problem görülmedi.

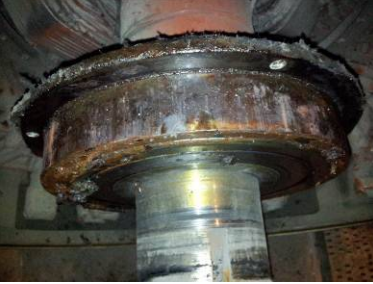
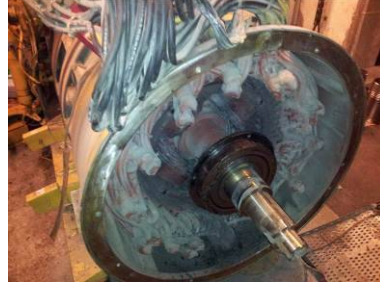
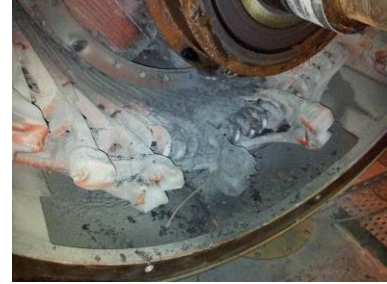
## TEMİZLİK

Generatörün demontajından sonra yapılan expertizlerde sargıların aşırı kirli olduğu bu sebep ile rotor izolasyonunun çok düşük olduğu tespit edildi.

Bakım da tüm kirler bertaraf edilerek sargı ve generatör parçaları yıkanarak temizlendi. Mekanik ve görsel kontrolleri yapıldı.

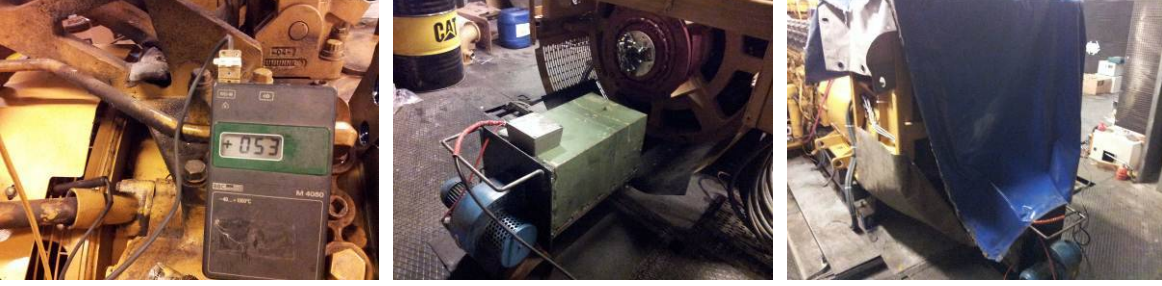
## KURUTMA

Yıkama ve vernikleme sonrasında oluşan nemin atılması için sargılara 2-3 saat kurutulma işlemi uygulandı.

Bakım sonrası tüm sargıların izolasyon seviyesi 1000 Volt megger gerilimi altında  $>2000M\Omega$  olarak standartların üzerinde olduğu ölçülerek tespit edildi.

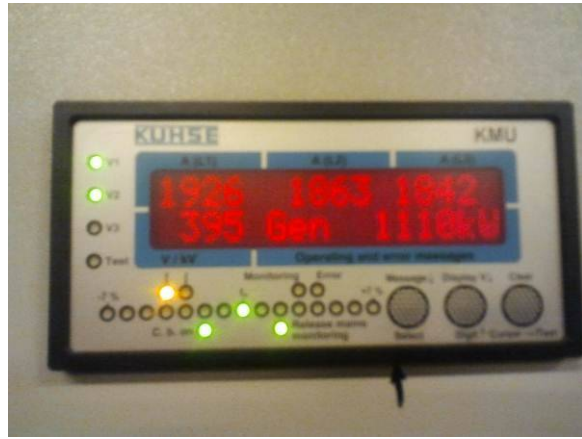
## Bakım Öncesi Vibrasyon Testi

Generatör % 100 gücüne kadar yüklendi . 30 dk . çalışma sonrasında sargı sıcaklığı 68 °C derece ve arka yatak sıcaklığı 45 °C ölçüldü.

Devreye alınma sonrasında vibrasyon değerlerinde iyileşme olduğu ve kabul edilir seviyelerde olduğu ölçülerek görüldü.

Yatak ve sargı sıcaklıkları kabul edilir seviyelerde olduğu ölçülerek görüldü.
