ÖZGÜR BOBİNAJ

Motor & Generatör

**1165 kW ,1500 rpm ,400 Volt ,2102 Amper , ikaz 22 Volt ,5,7 Amper
generatörün Sahada Bakım Raporu**

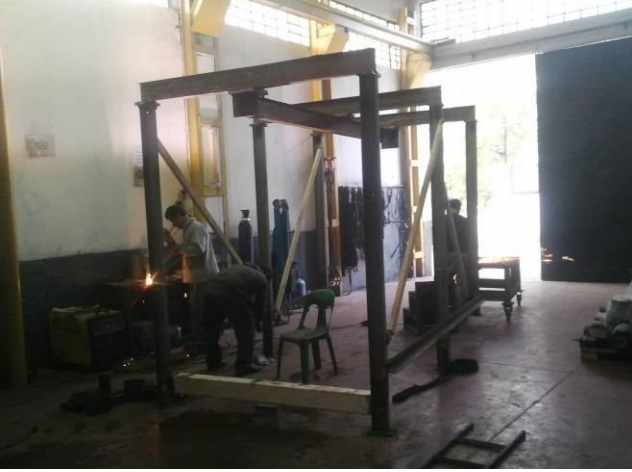
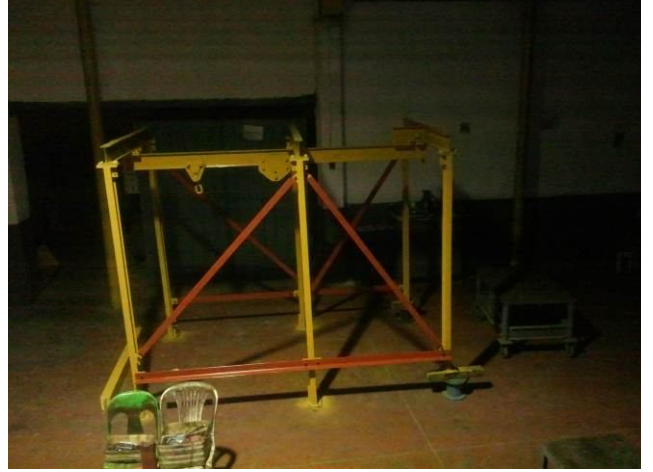
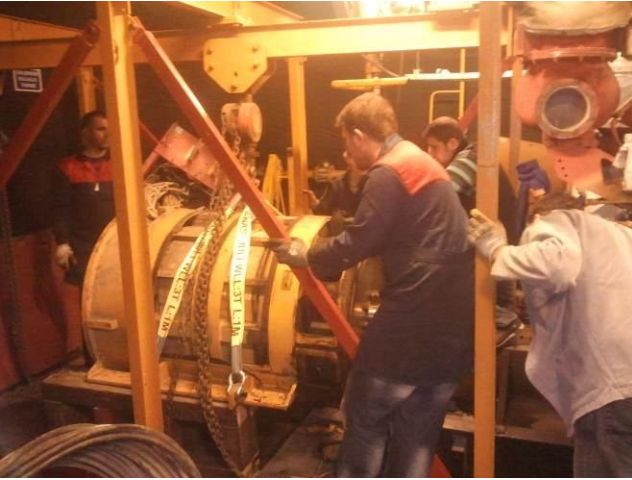
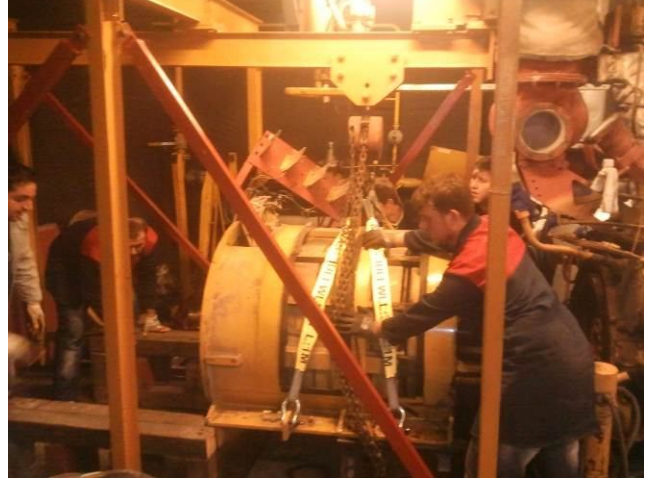
CARASKAL SİSTEMİN İMALİ VE MONTAJI

Generatörün yerinden sökülebilmesi ve rotorun içerisinden çıkartılabilmesi için 5 ton kapasiteli caraskal sistemi proje ve inşaatı yapılarak generatör üzerine monte edildi.

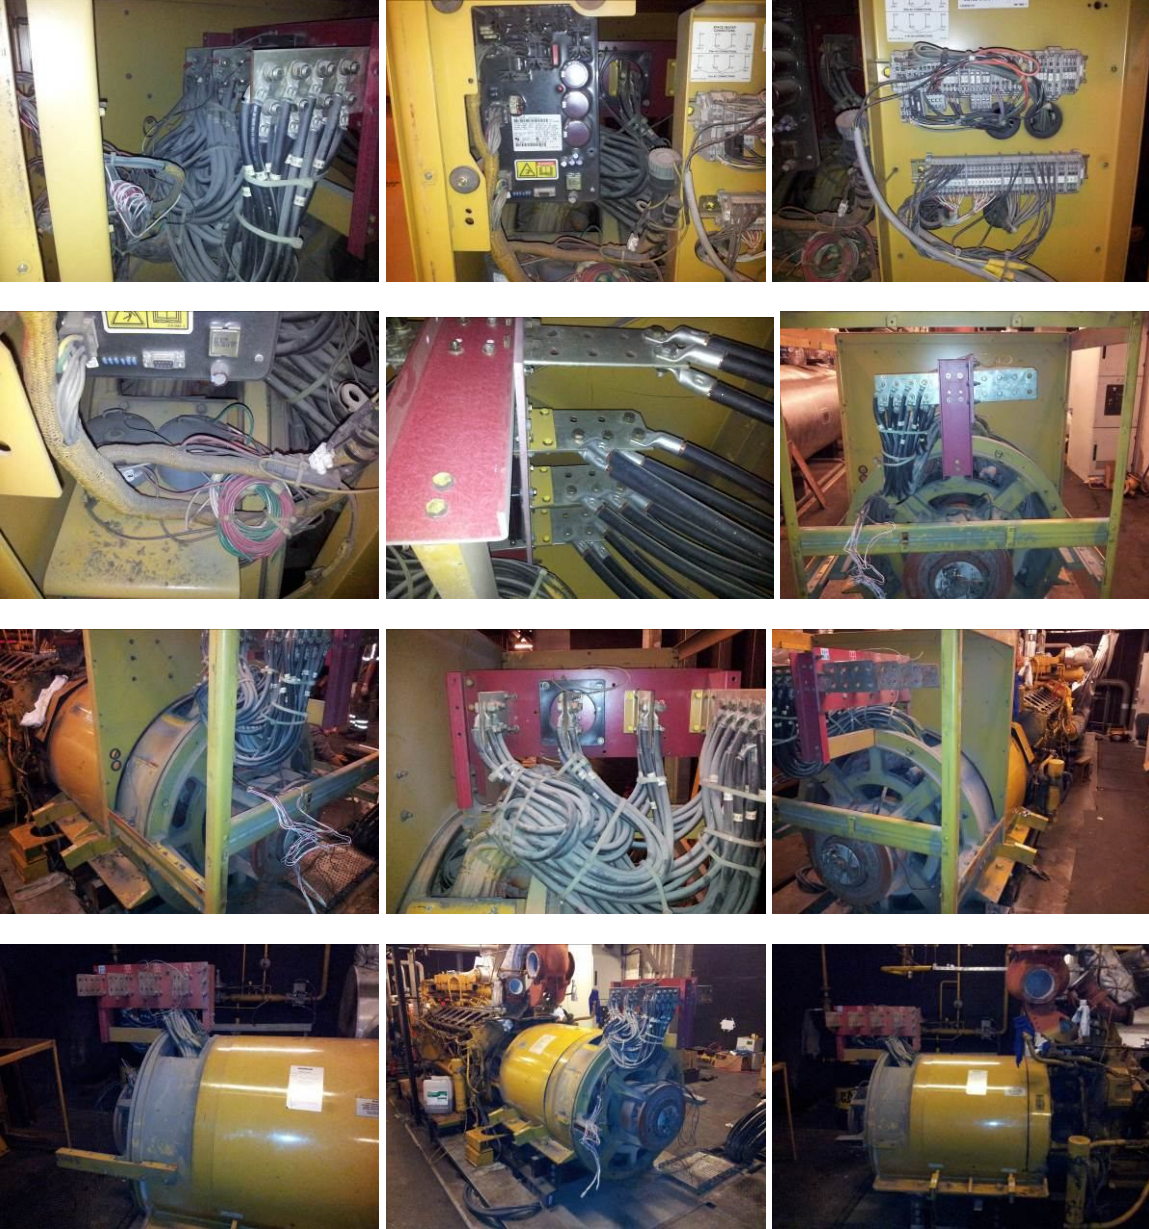
KLEMENS TABLOSUNUN MARKALANMASI VE DEMONTE EDİLMESİ

Kablolar fotoğraflanarak ve markalanarak demonte edildi.

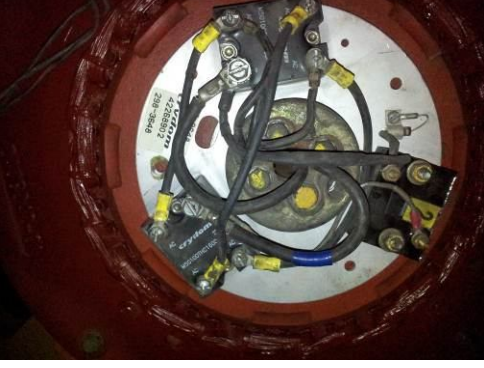
Diyyot ve varistörün avometre ile kontrolünde problem görülmedi.

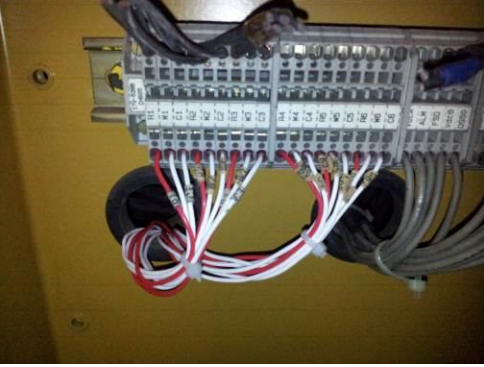
6 adet sargı PT100'ü ve 1 adet yatak PT100 ,ü avometre ile ölçüldü problem görülmedi.

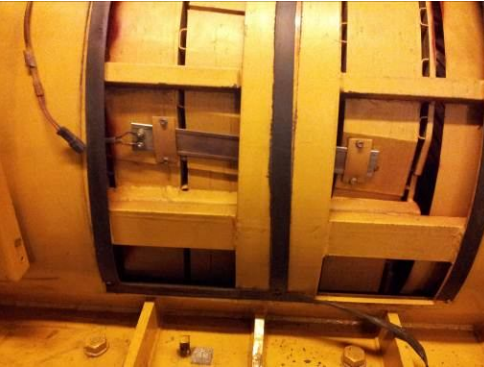
2 adet 600 W 120 Volt seri bağılı ısıtıcılarda problem görülmedi.

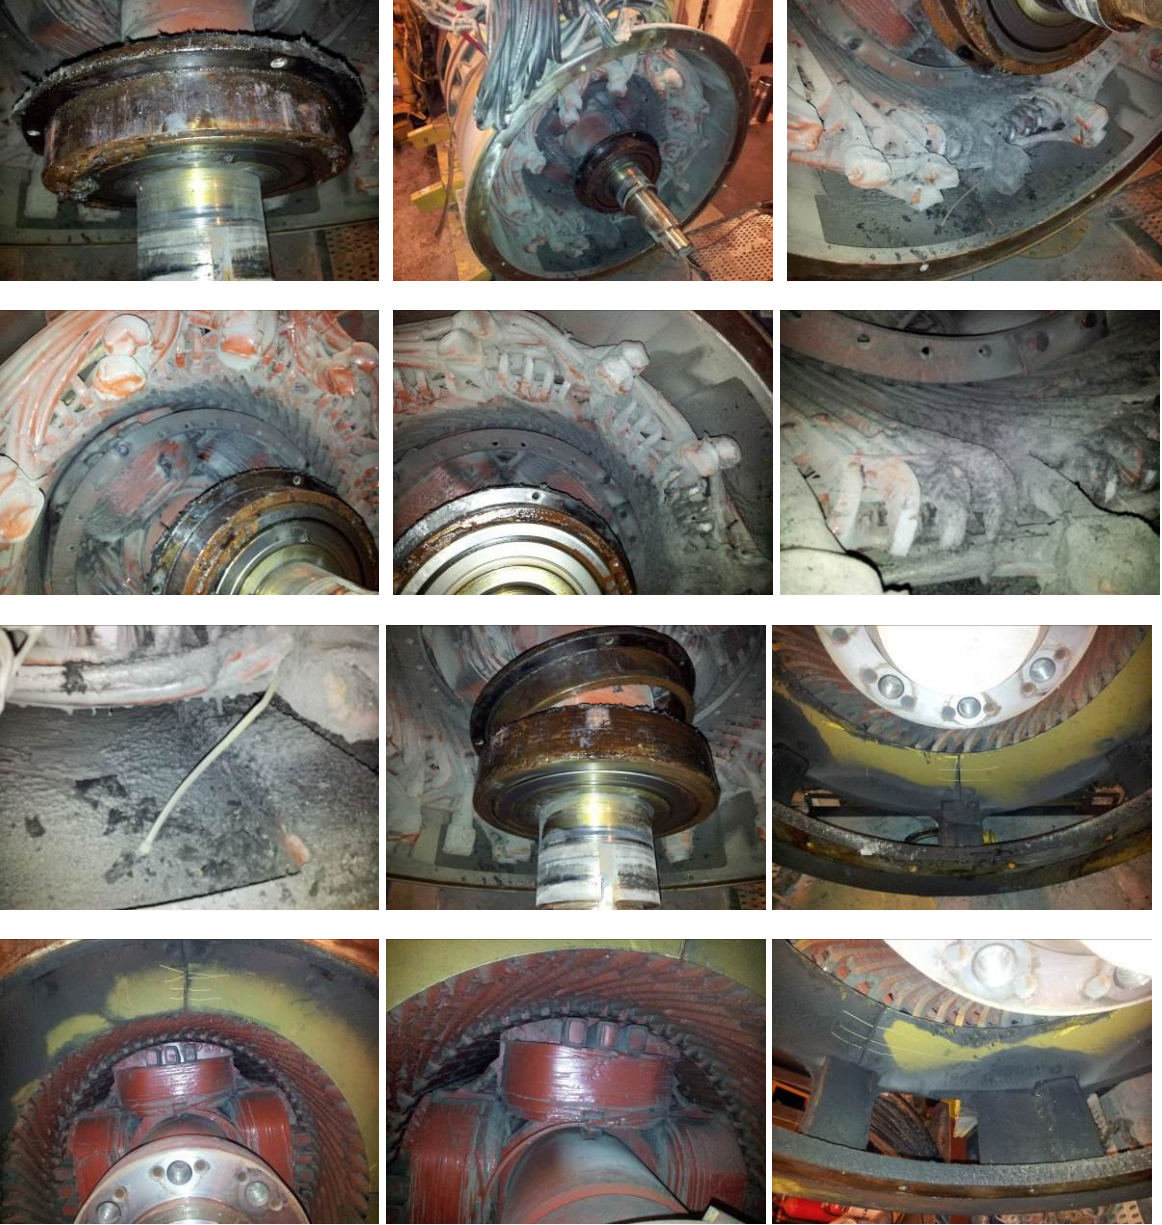
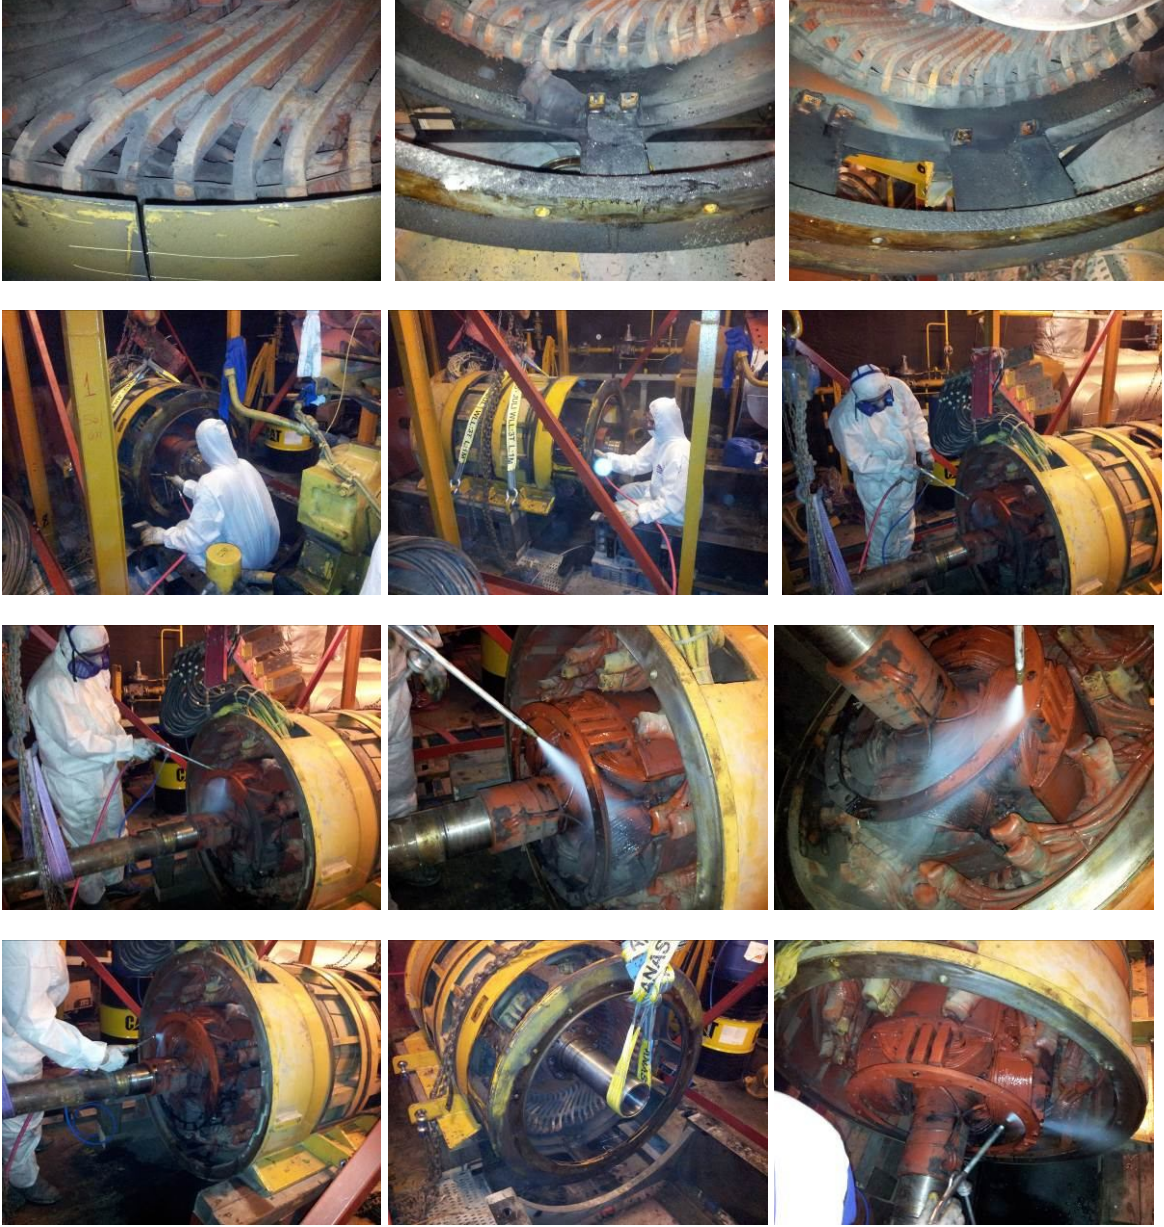
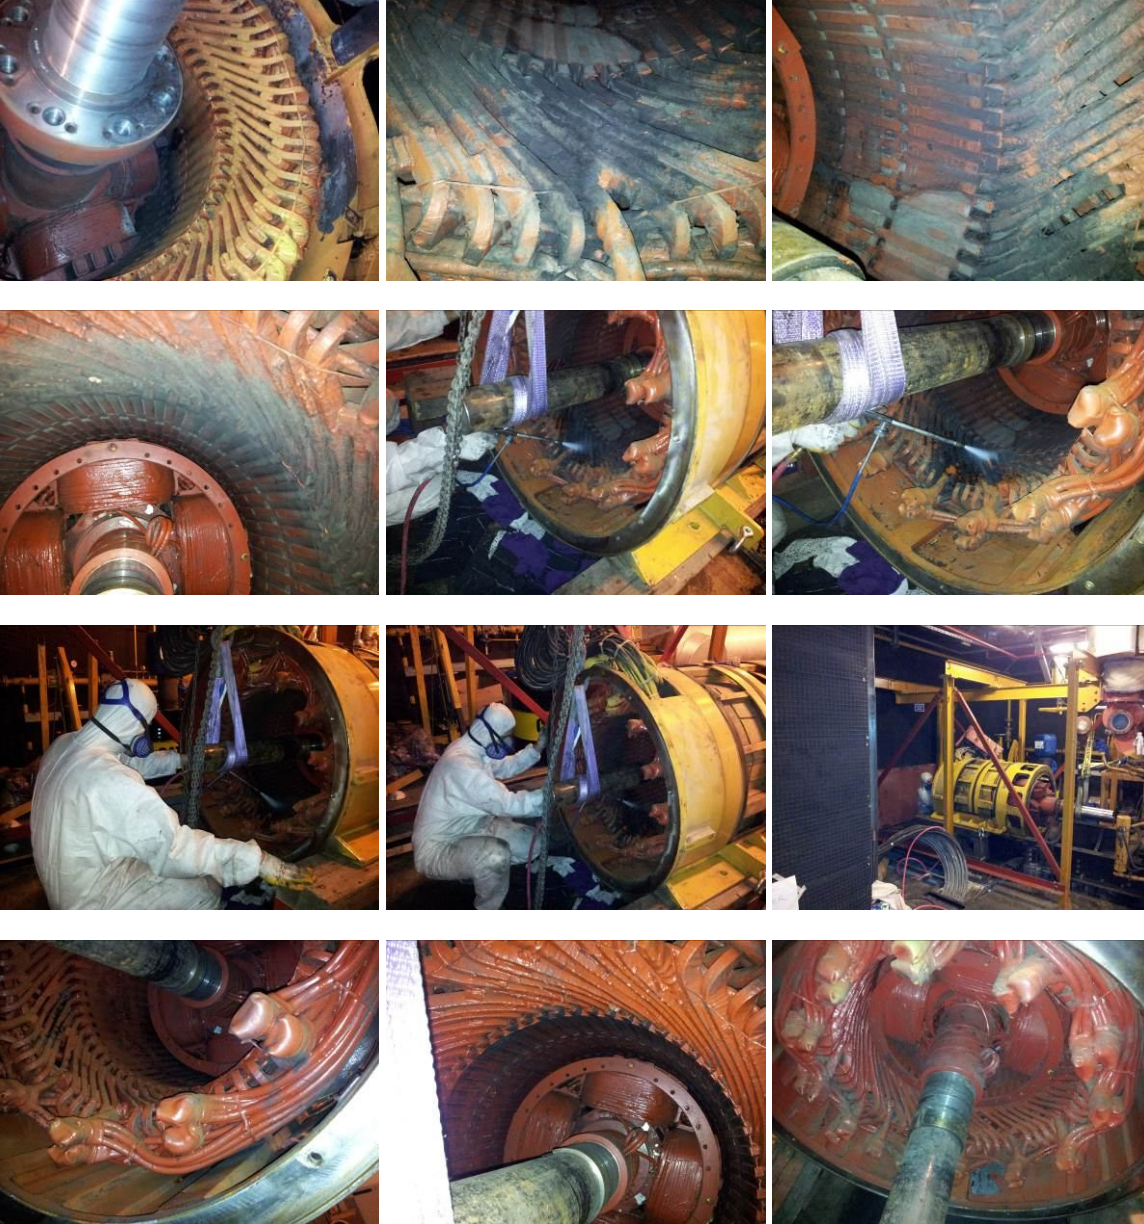
TEMİZLİK

Generatörün demontajından sonra yapılan expertizlerde sargıların aşırı kirli olduğu bu sebep ile rotor izolasyonunun çok düşük olduğu tespit edildi.

Bakım da tüm kirler bertaraf edilerek sargı ve generatör parçaları yıkanarak temizlendi. Mekanik ve görsel kontrolleri yapıldı.

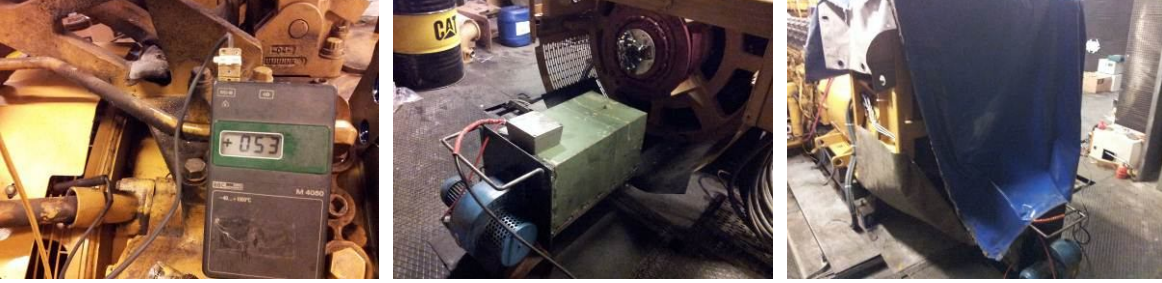
KURUTMA

Yıkama ve vernikleme sonrasında oluşan nemin atılması için sargılara 2-3 saat kurutulma işlemi uygulandı.

Bakım sonrası tüm sargıların izolasyon seviyesi 1000 Volt megger gerilimi altında $>2000M\Omega$ olarak standartların üzerinde olduğu ölçülerek tespit edildi.

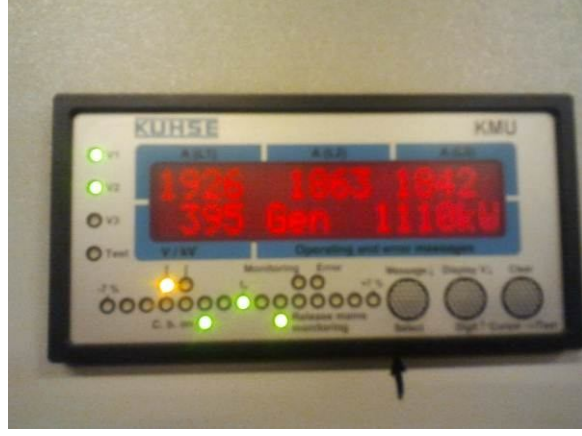
Generatör % 100 gücüne kadar yüklendi . 30 dk . çalışma sonrasında sargı sıcaklığı 68 °C derece ve arka yatak sıcaklığı 45 °C ölçüldü.
