### ÇİMKO – NARLI KAHRAMANMARAŞ

45 Adet AC Motor Saha Vibrasyon Testleri Raporu

Özgür Bobinaj

18-05-2013

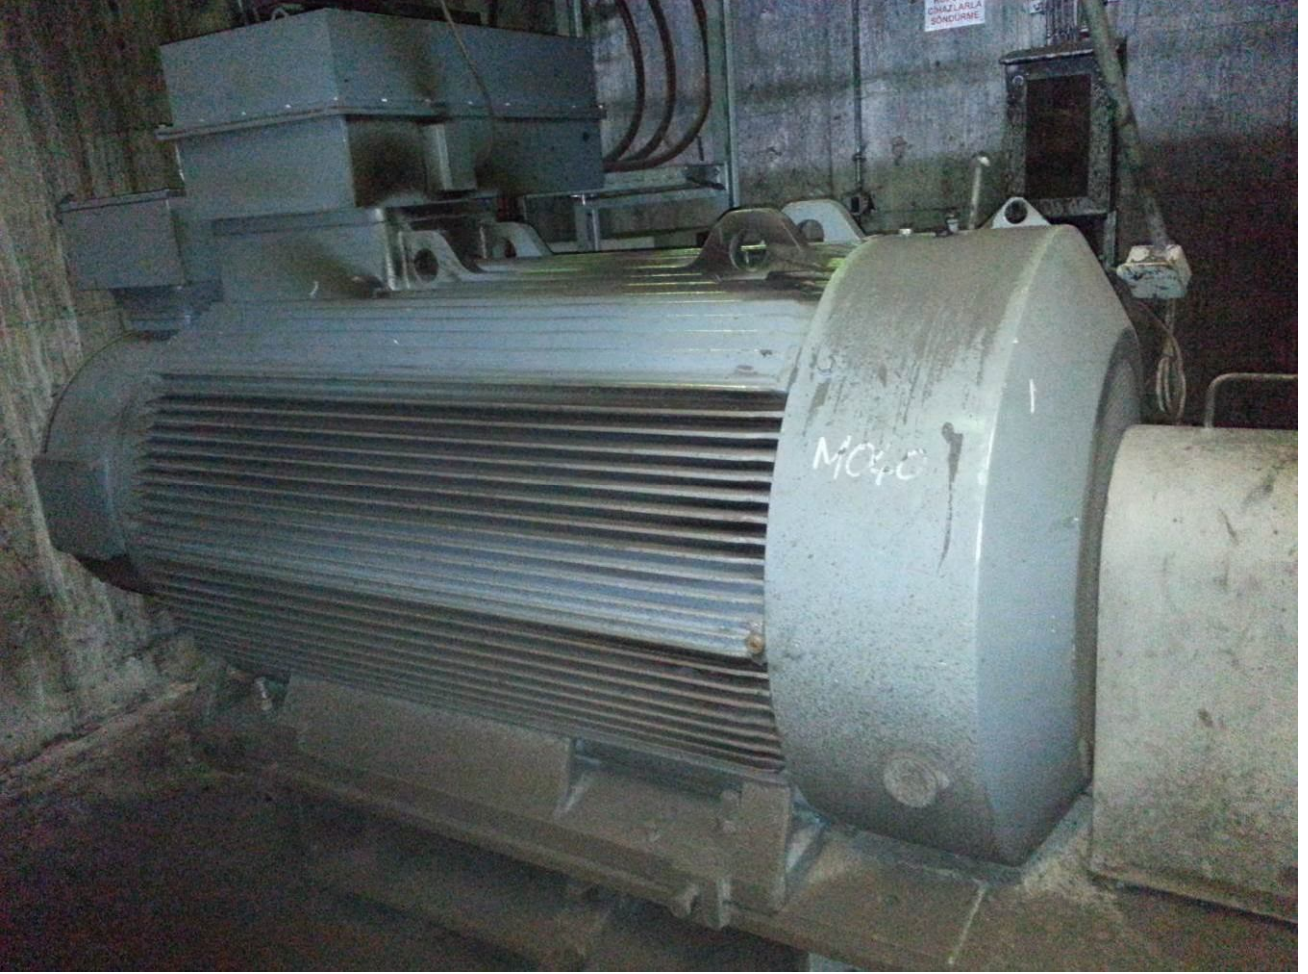
KÖMÜR KIRICI ANA TAHRİK MOTORU -1K07 E31 H03  
SERİ NO: 1007 00047

Motorda görülen problem balanssızlıktır. Motorun atelye bakımı planlanmalıdır. Balansından sıhhatli sonuç alınabilmesi için kaplininin de motorla birlikte gönderilmesine dikkat edilmelidir.

Ön (Kaplin Tarafı ) Rulman :6326 C3  
Arka (Serbest Taraf ) Rulman :6326 C3

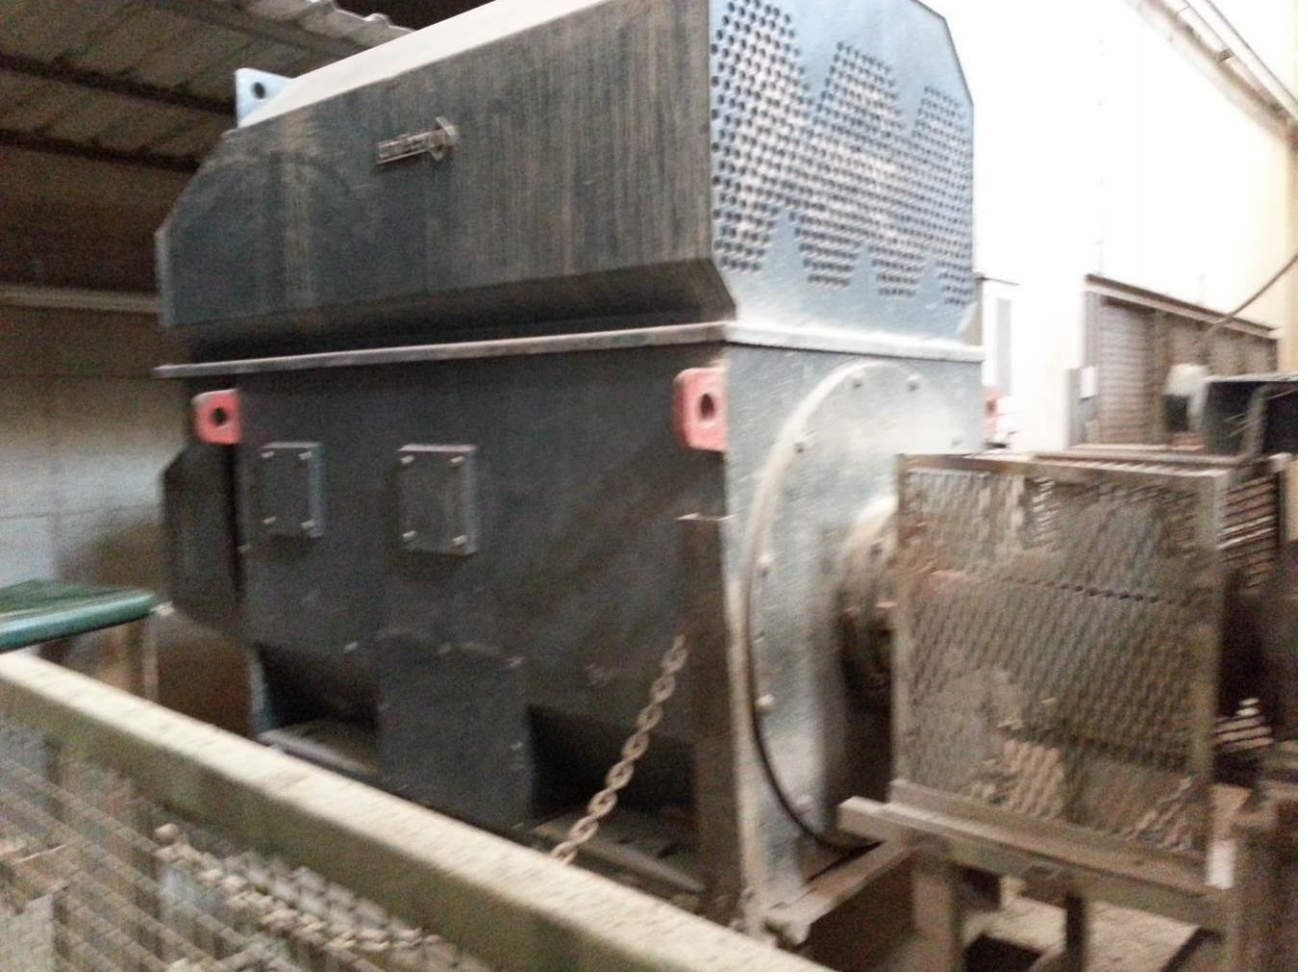
KATKI KIRICI ANA TAHRİK MOTORU -3K01 E31 H03  
SERİ NO: B228606/2506769.8-2806

Arka rulmanda dış bilezik arıza sinyali görülmüştür. Arıza başlangıç halindedir. Şuan herhangi bir bakım planlanmasına gerek görülmektedir. Peryodik olarak izlenmelidir.

Ön (Kaplin Tarafı ) Rulman :NU234 + 6034  
Arka (Serbest Taraf ) Rulman :NU234

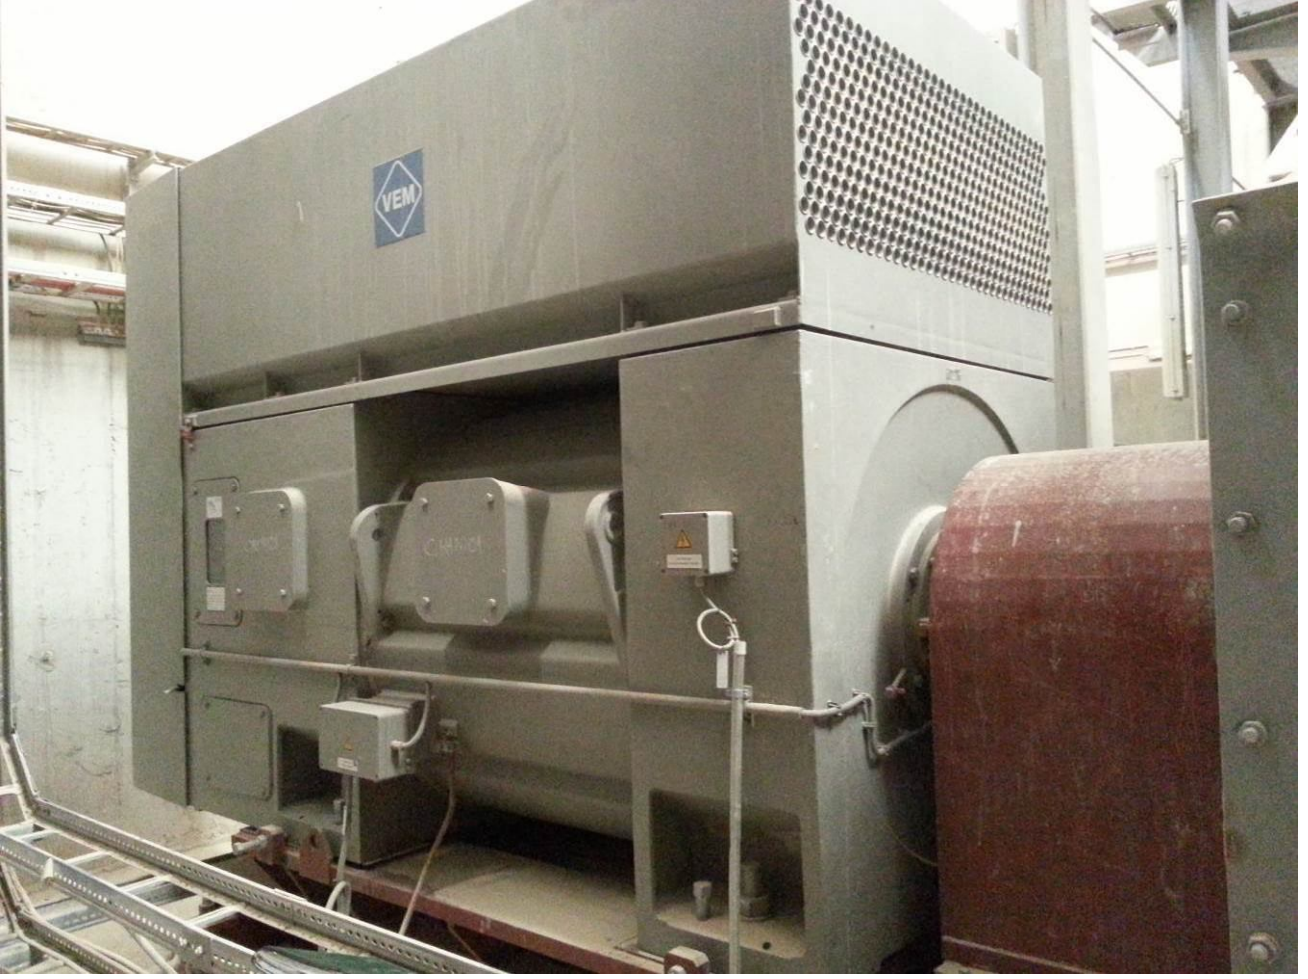
HAMMADDE KIRICI ANA TAHRİK MOTORU – CR1 M1  
SERİ NO: ..

Ön (Kaplin Tarafı ) Rulman :6238M  
Arka (Serbest Taraf ) Rulman :6238M

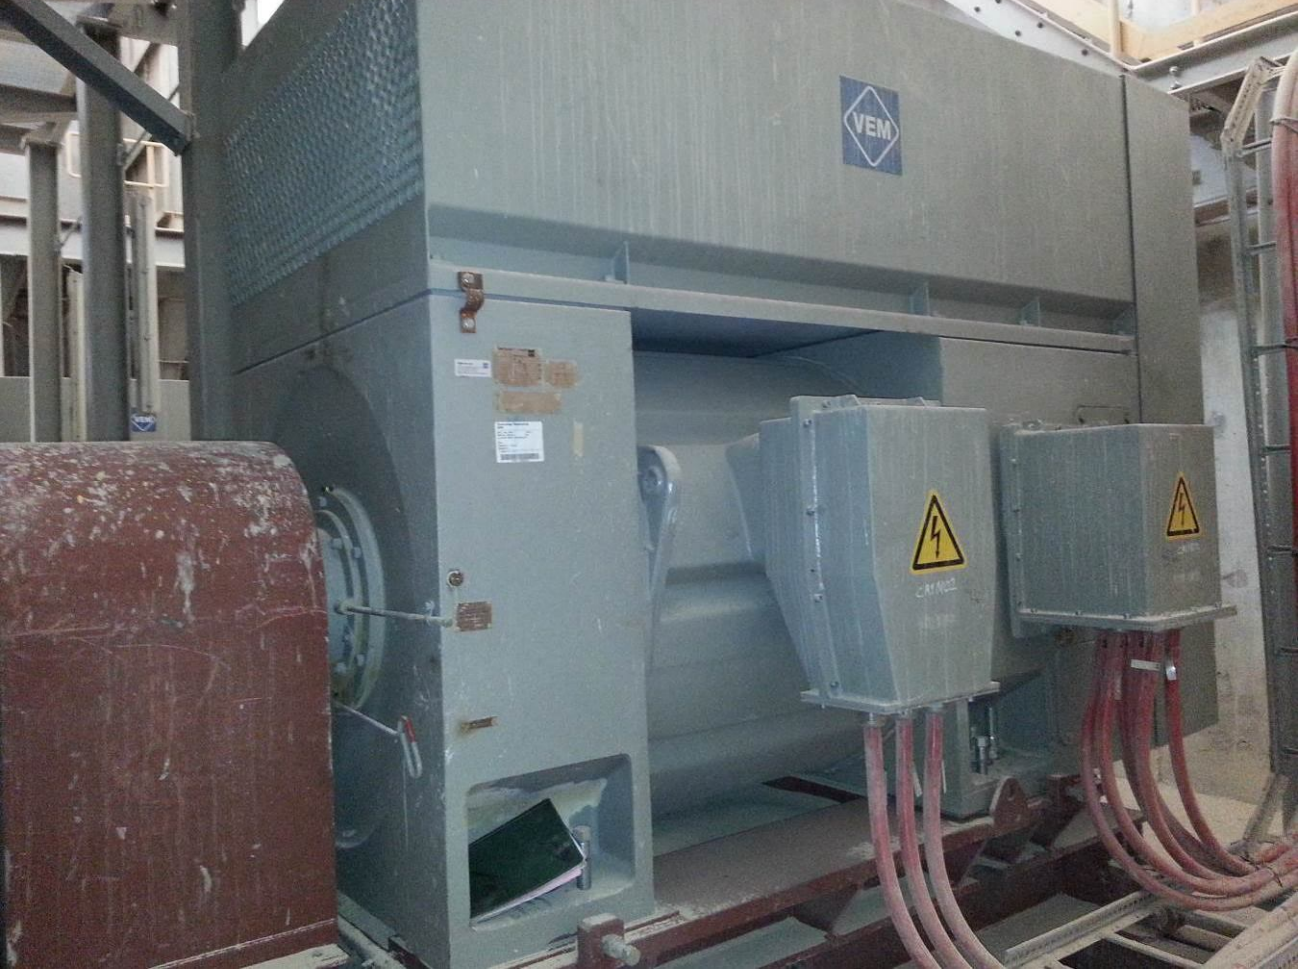
HAMMADDE KIRICI ANA TAHRİK MOTORU – CR1 M2  
SERİ NO: 2351358 / 2007

Ön (Kaplın Tarafı ) Rulman :6238M  
Arka (Serbest Taraf ) Rulman :6238M

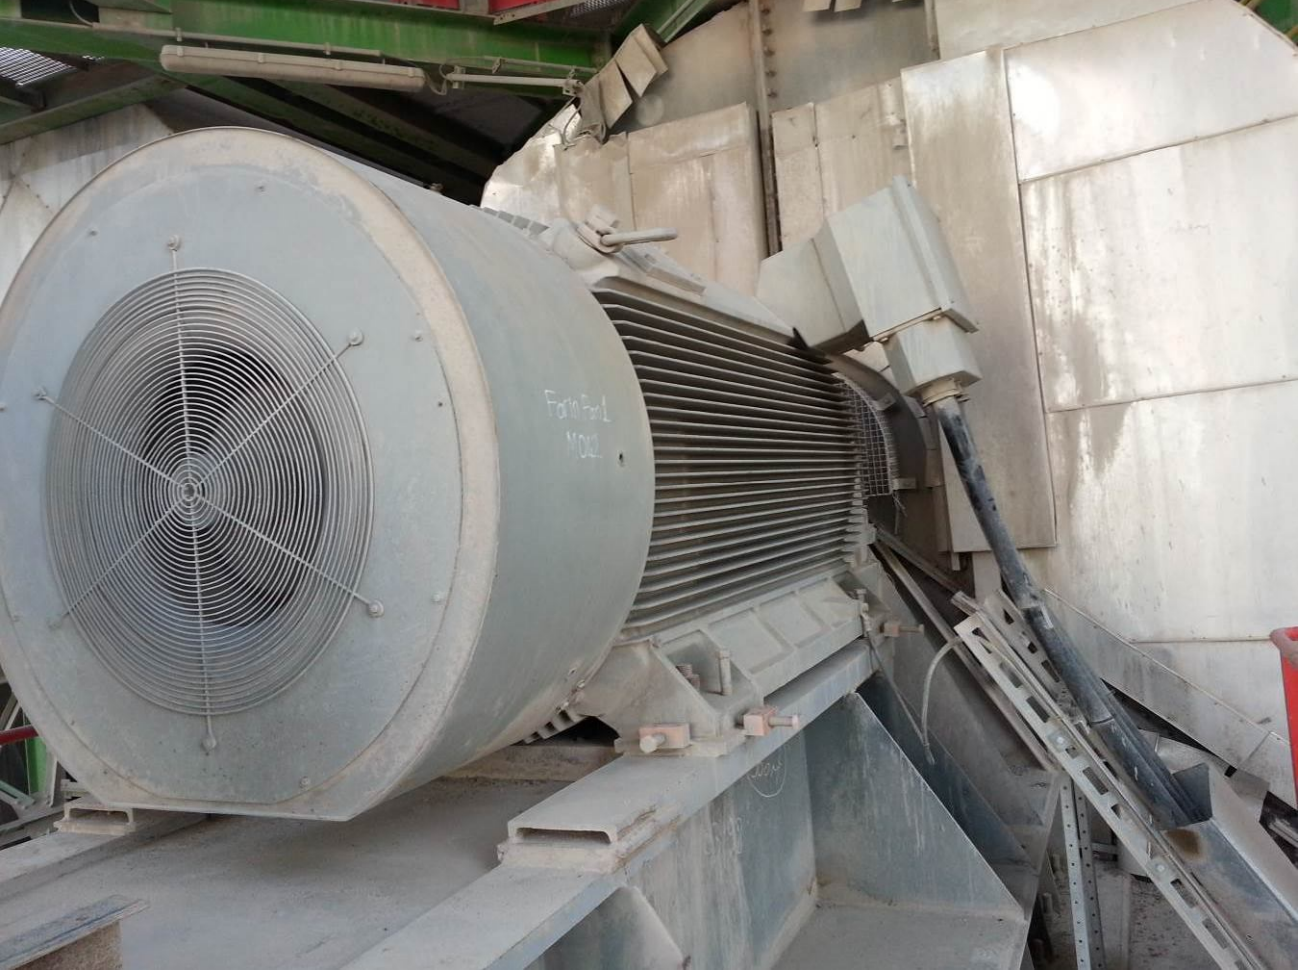
FARIN DEĞİRMENİ SİSTEM FANI -1 – 1K1 M042  
SERİ NO: ..

Ön (Kaplin Tarafı ) Rulman :6334  
Arka (Serbest Taraf ) Rulman :6334

Frekans konvertörlü % 100 devirde

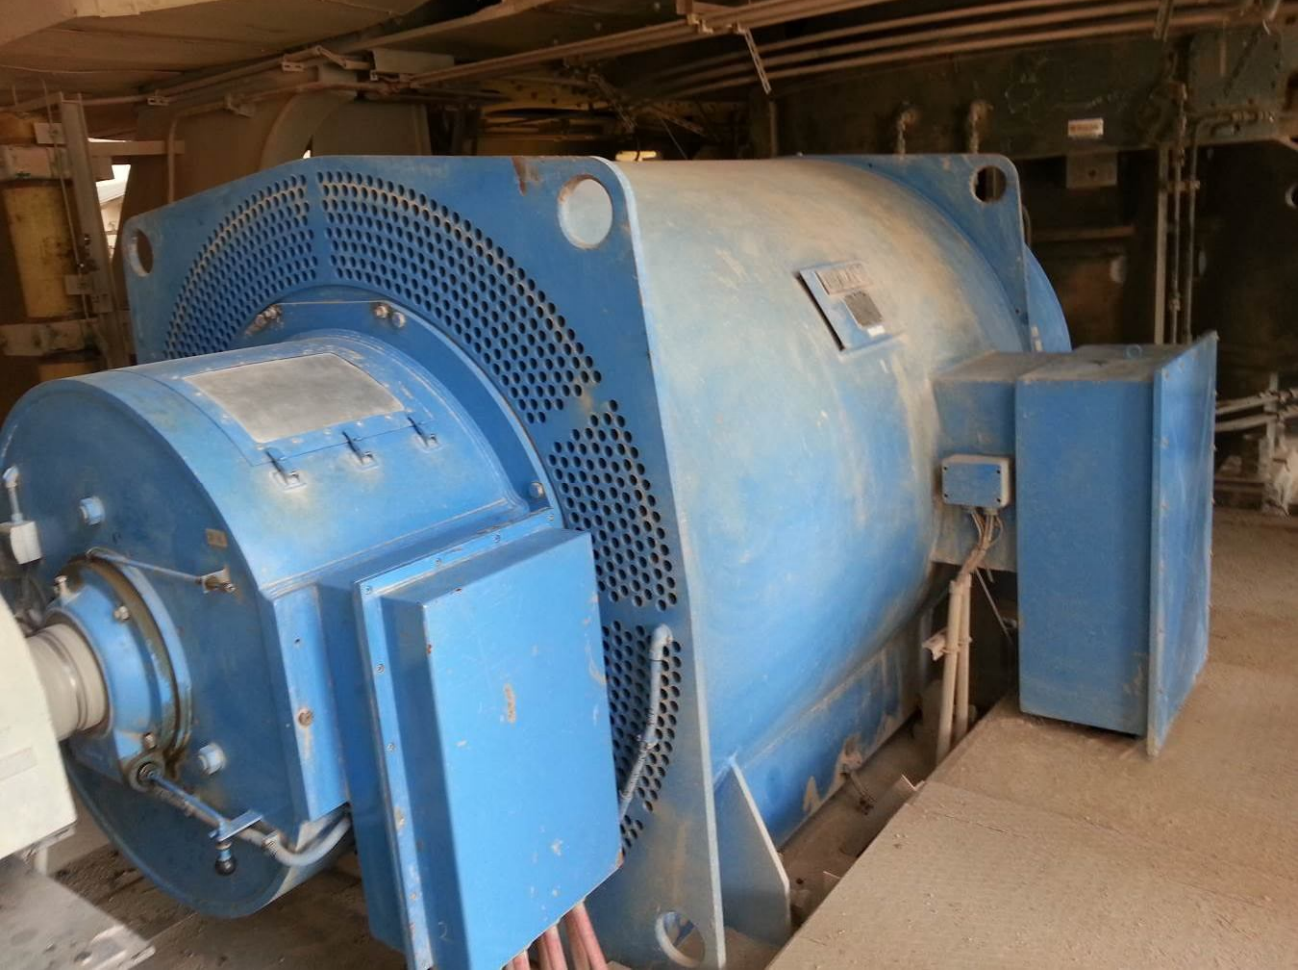
FARİN DEĞİRMENİ 3 ANA TAHRİK MOTORU – 1E3 M 040  
SERİ NO: 526265 07005

Ön rulmanda dış bilezik arıza sinyali görülmüştür. Arıza başlangıç seviyesindedir. Bir sonraki ölçüm periyodundaki sonuca göre bakım planlanmalıdır. Arka rulman aynı arıza frekansı olduğu için buradan gelen düşük şiddetli sinyallerin ön rulmandan gelme ihtimali vardır. Bakımda her iki rulman beraber değiştirilmesi düşünülmelidir.

Ön (Kaplin Tarafı ) Rulman :NU 2044 E MC3 + 16044 MC3  
Arka (Serbest Taraf ) Rulman :NU 2044 E MC3

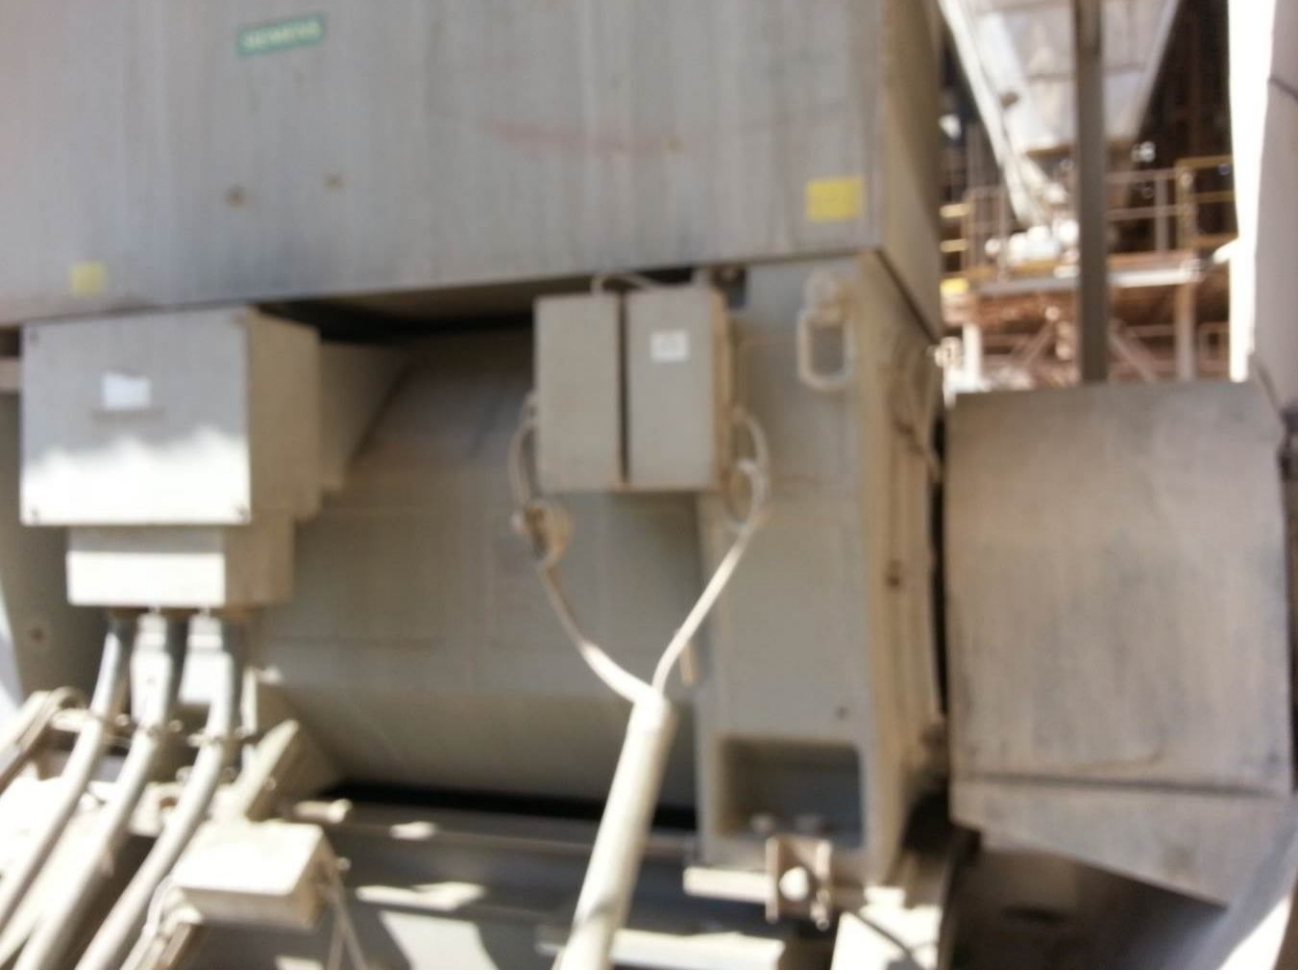
ID FAN ANA TAHRİK – 1K1 C 045  
SERİ NO: V21191317020001/2007

Ön (Kaplin Tarafı ) Rulman :NU 1036 + 6036  
Arka (Serbest Taraf ) Rulman :NU 1036

Frekans konvertörlü 910 rpm devirde

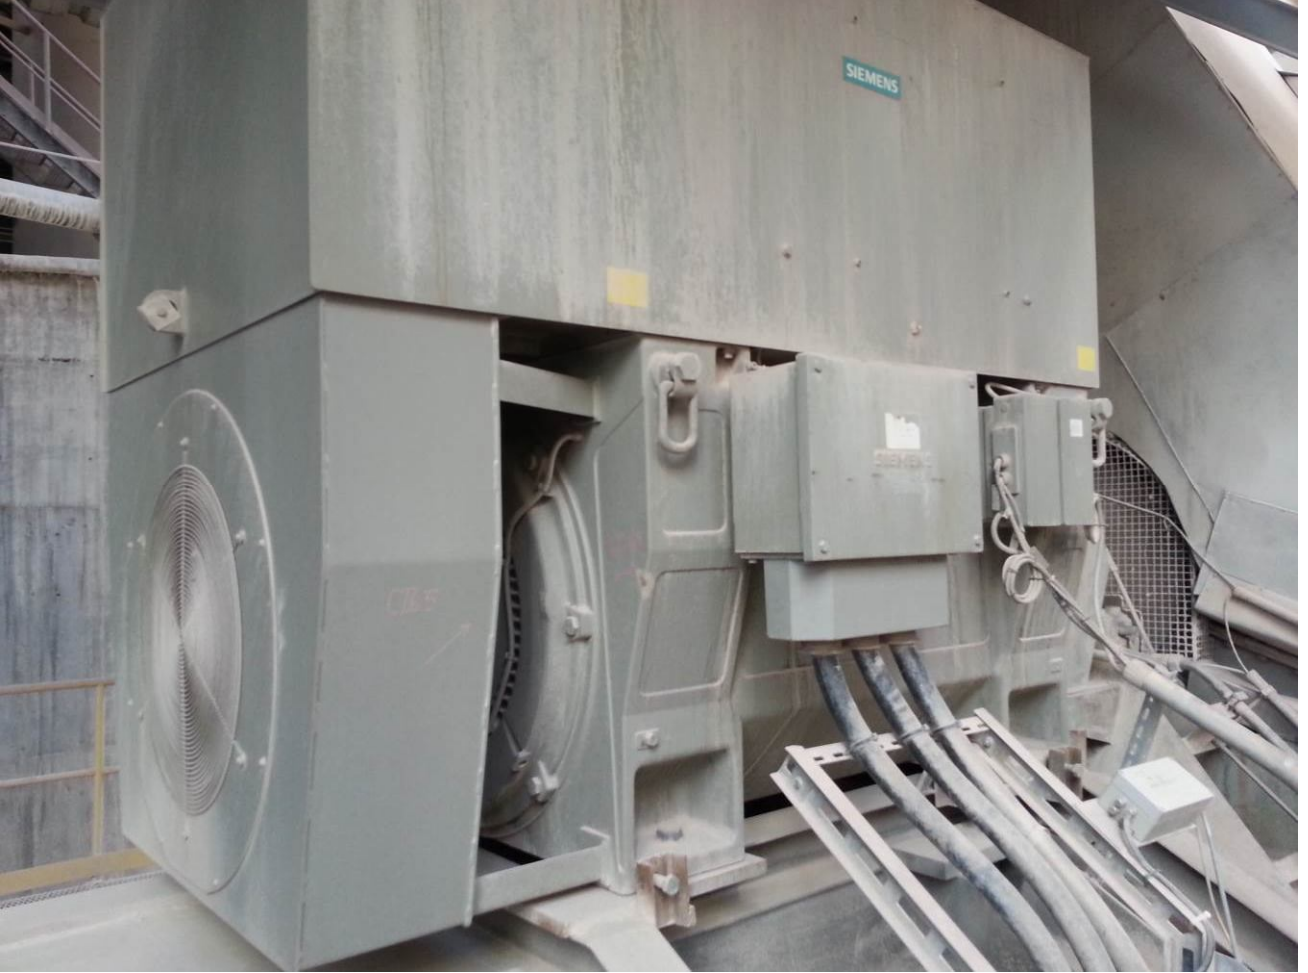
ID FAN ANA TAHRİK – 1K1 C 044  
SERİ NO: V21191317020002/2007

Ön (Kaplin Tarafı ) Rulman :NU 1036 + 6036  
Arka (Serbest Taraf ) Rulman :NU 1036

Frekans konvertörlü 910 rpm devirde

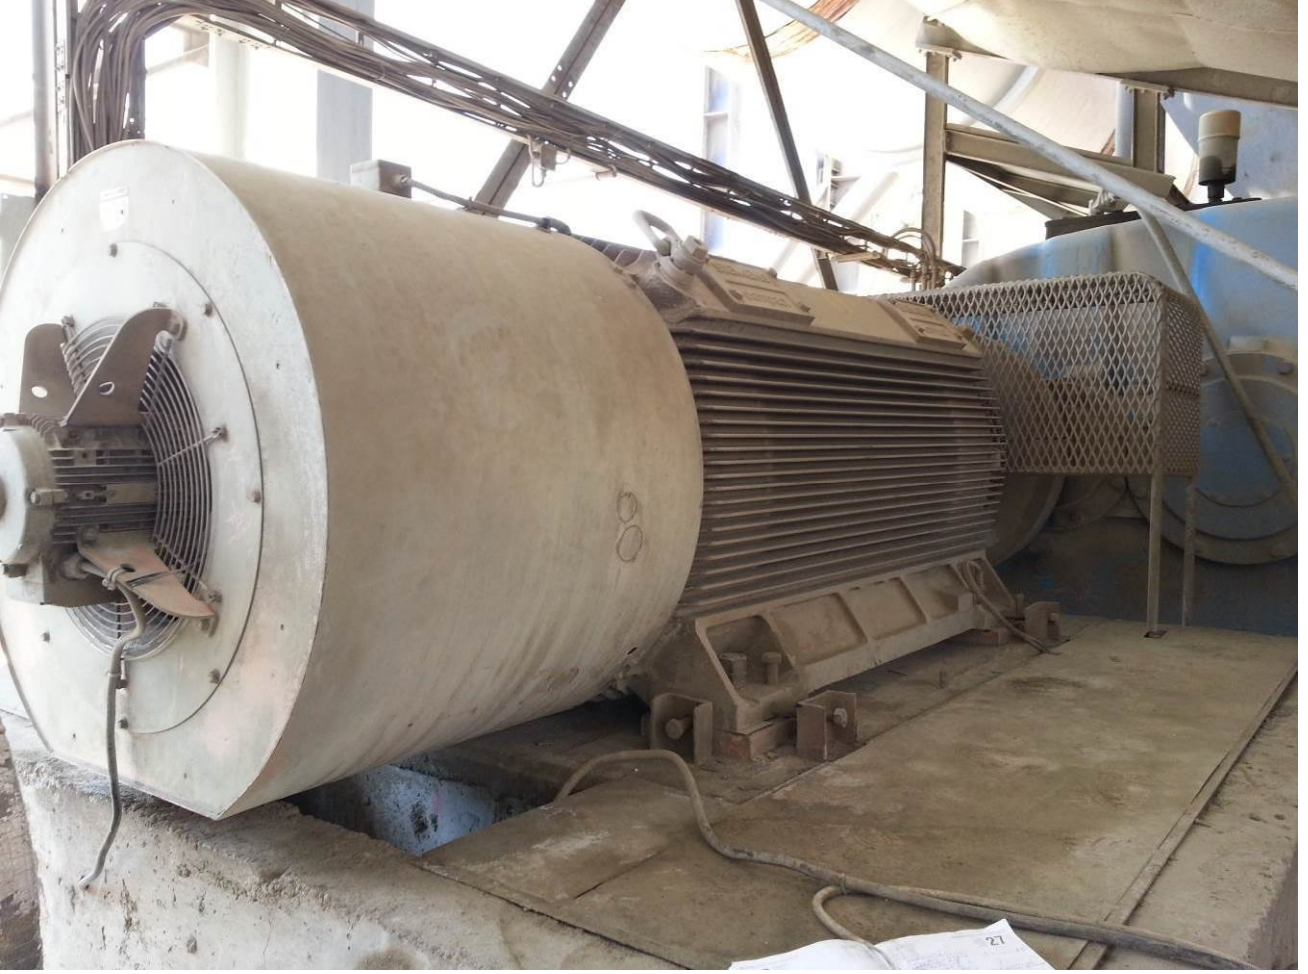
FIRIN ANA TAHRİK – 1K1 M 047  
SERİ NO: V21191317020002/2007

Ön (Kaplin Tarafı ) Rulman :6228  
Arka (Serbest Taraf ) Rulman :6226

Frekans konvertörlü % 70 devirde

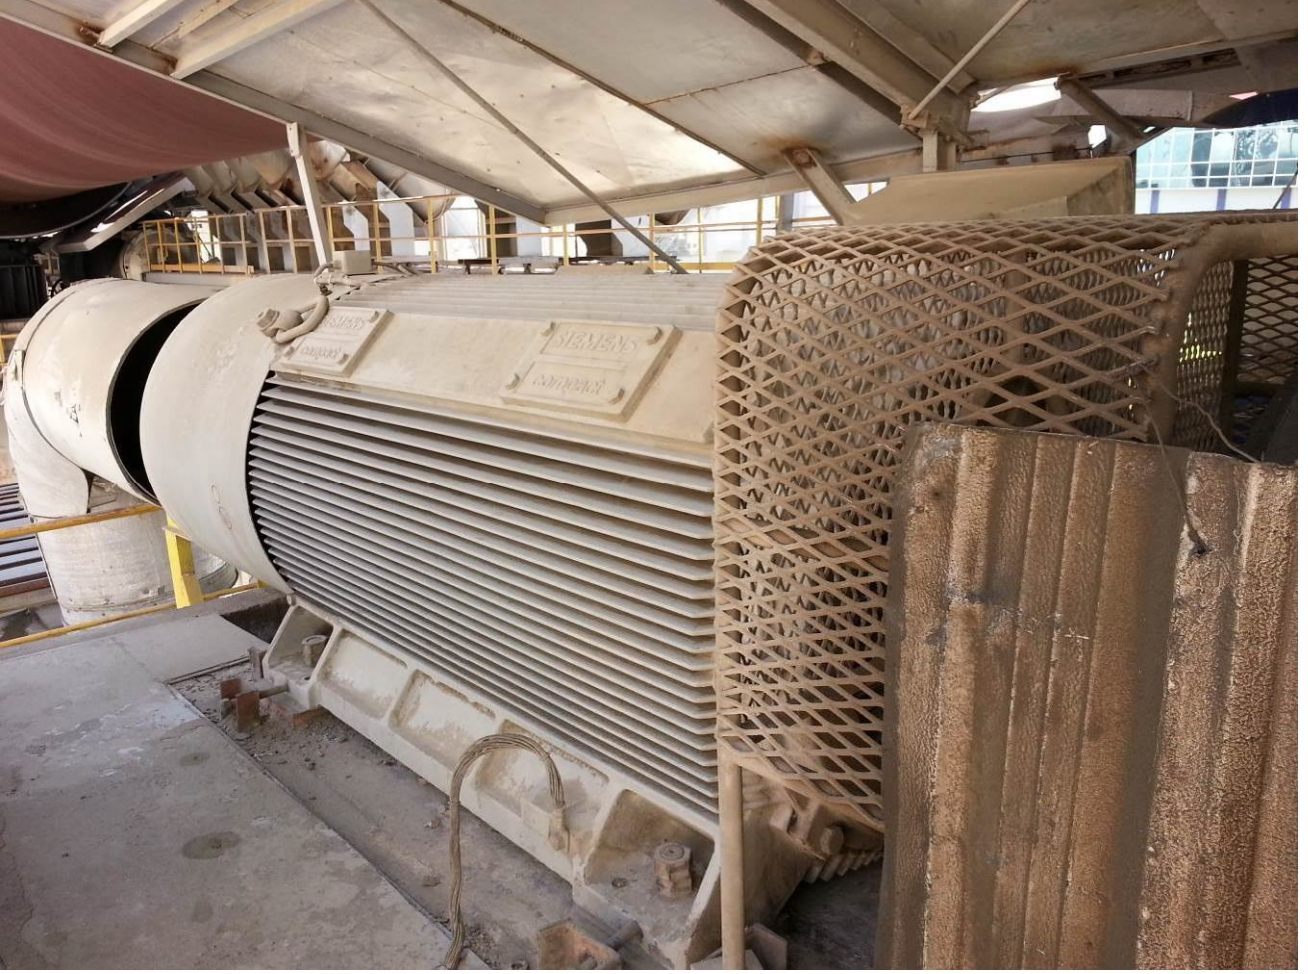
FIRIN ANA TAHRİK – 1K1 M 046  
SERİ NO: ..

Ön (Kaplin Tarafı ) Rulman :6228  
Arka (Serbest Taraf ) Rulman :6226

Frekans konvertörlü % 70 devirde

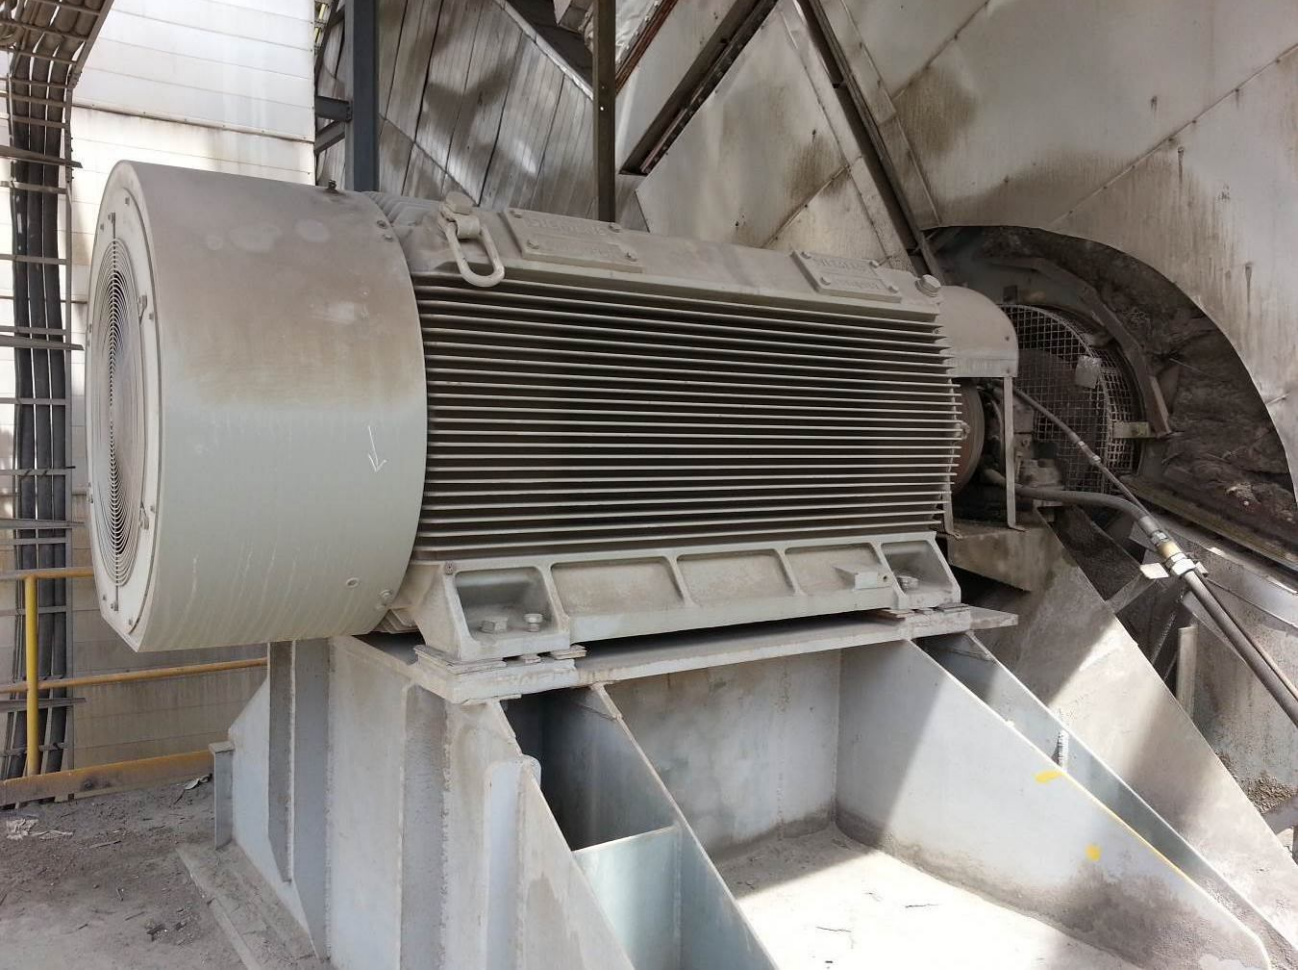
ESP-ELEKTROFİLİTRE FAN ANA TAHRİK – 06 1L1 M 048  
SERİ NO: V21191317030001/2007

Ön (Kaplın Tarafı ) Rulman :6232  
Arka (Serbest Taraf ) Rulman :6228

Frekans konvertörlü % 71 devirde

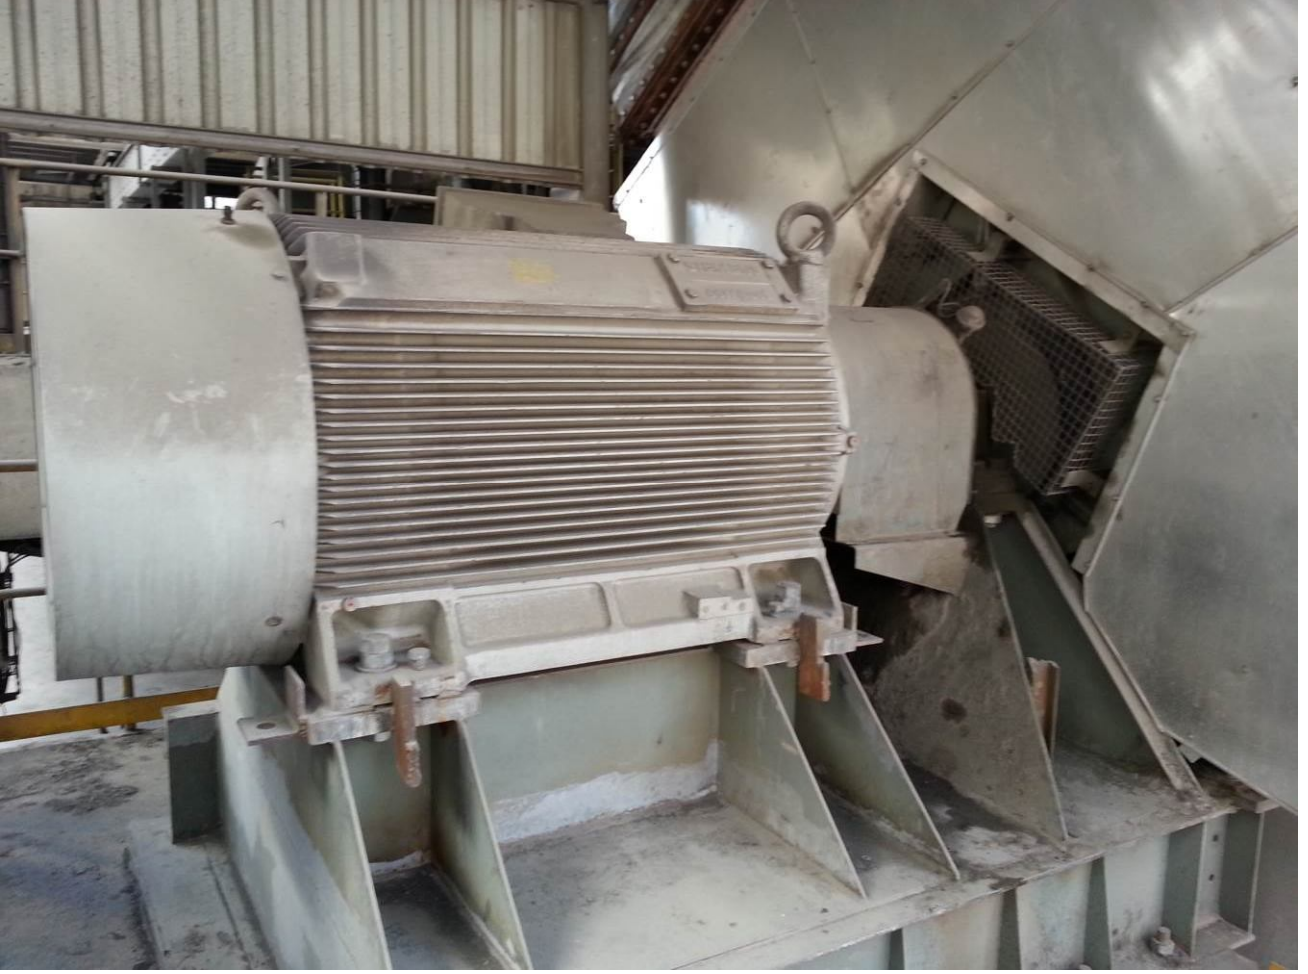
MID AIR FAN – 1E3 M 042  
SERİ NO: V21191309010001/2007

Ön (Kaplin Tarafı ) Rulman :6226  
Arka (Serbest Taraf ) Rulman :6226

Frekans konvertörlü % 95 devirde

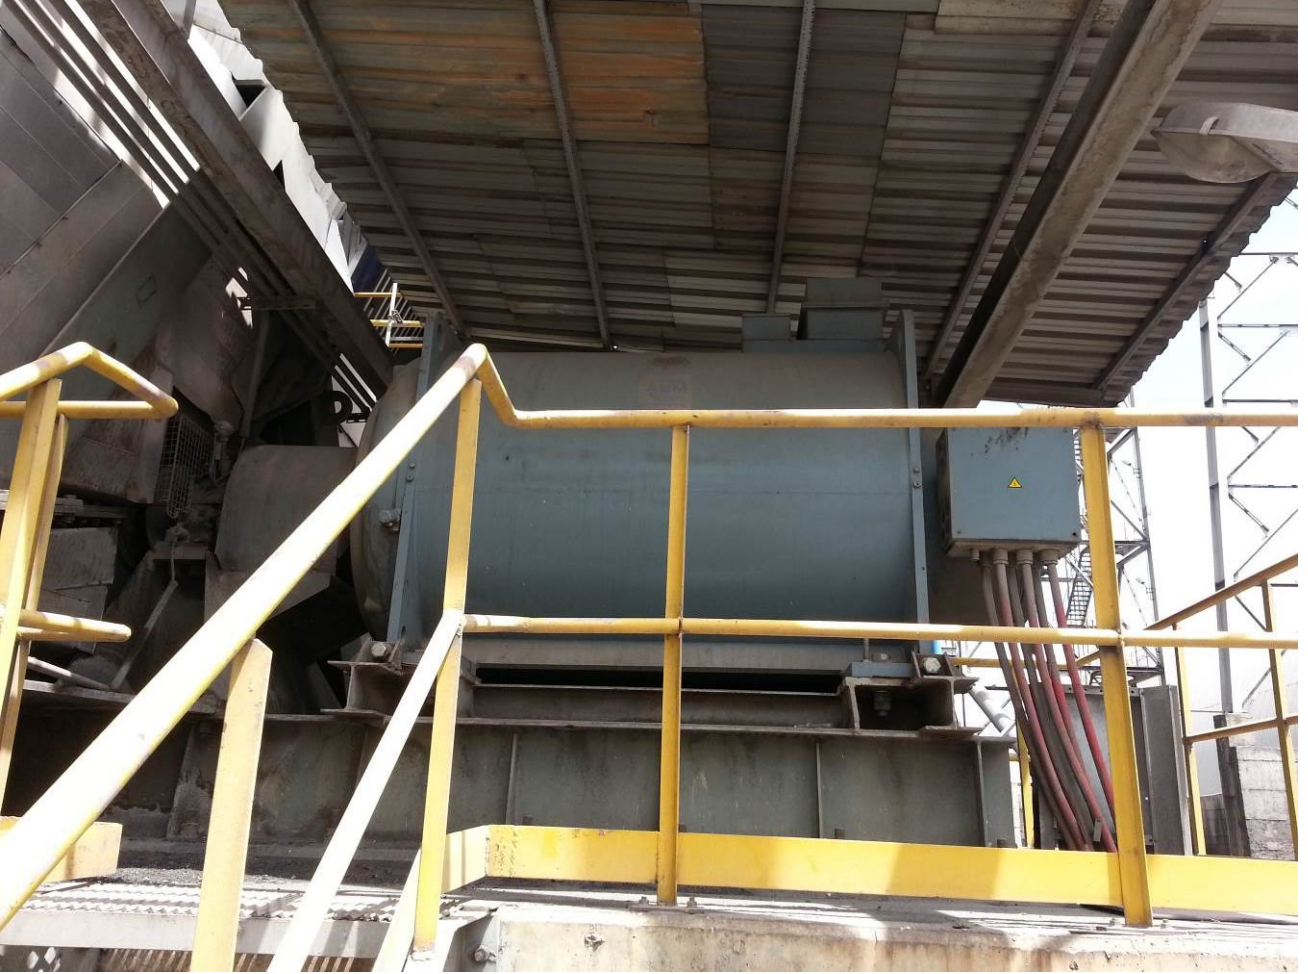
KÖMÜR DEĞİRMENİ 1 FİLTRE FAN MOTORU – 1S0 M 053  
SERİ NO: 1007 0050

Ön (Kaplin Tarafı ) Rulman :NU2228 + 6232  
Arka (Serbest Taraf ) Rulman :NU232

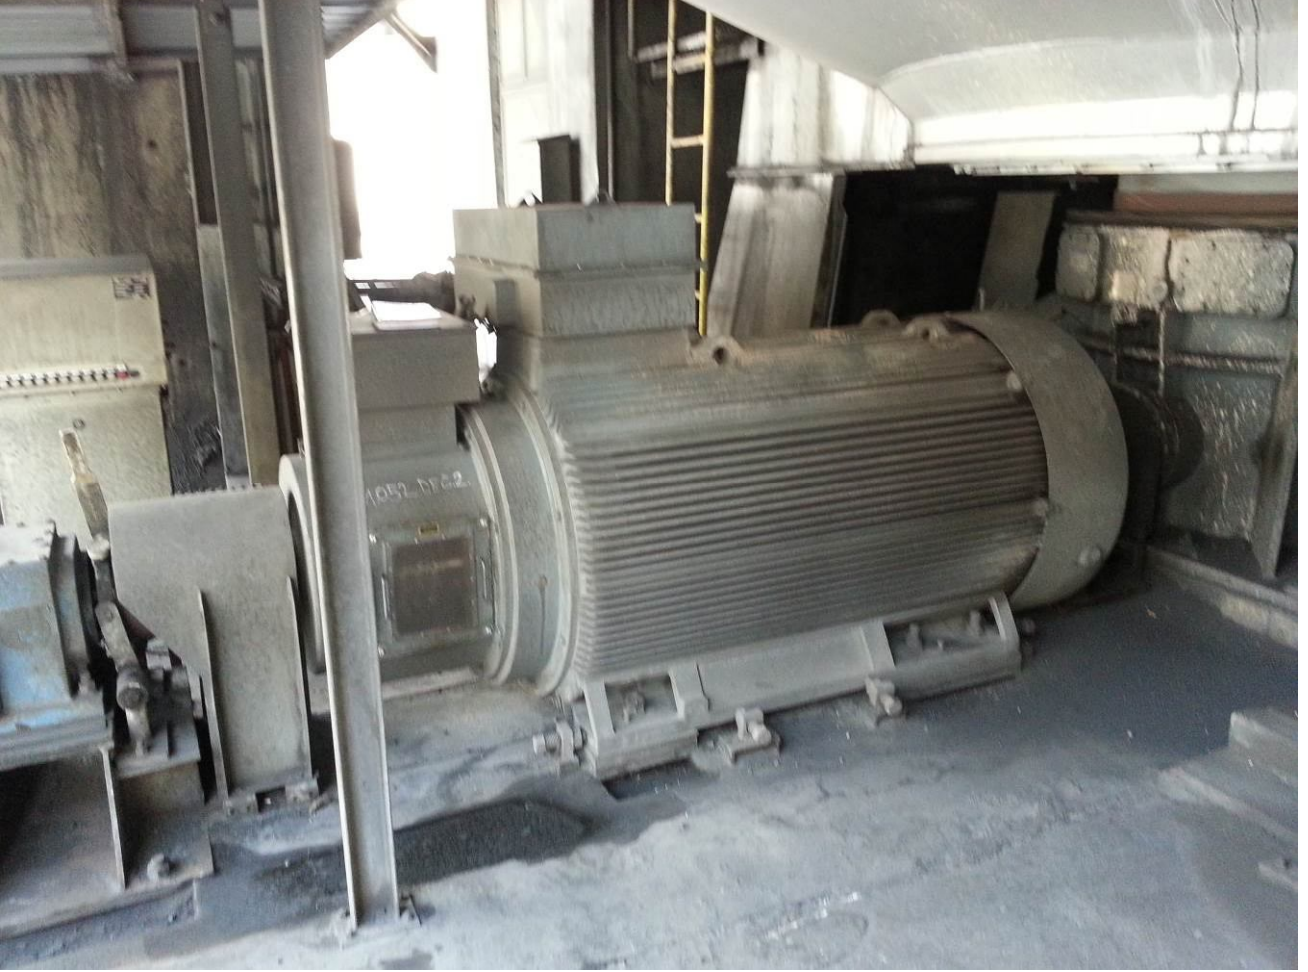
KÖMÜR DEĞİRMENİ 2 ANA TAHRİK – 1S0 M 052  
SERİ NO: 1007 00048

Ön (Kaplin Tarafı ) Rulman :6328  
Arka (Serbest Taraf ) Rulman :6328

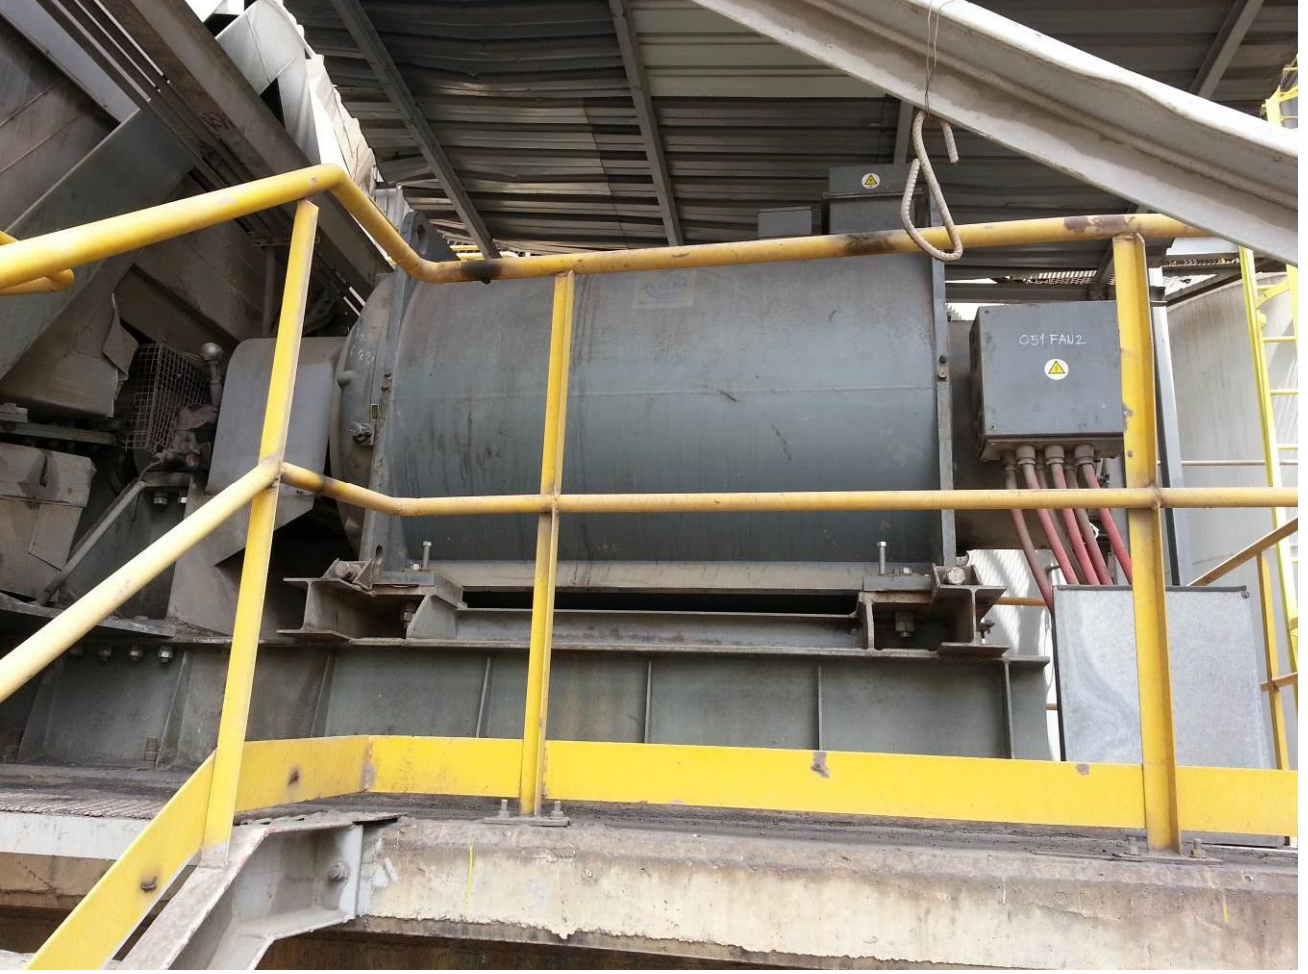
KÖMÜR DEĞİRMENİ 2 FİLTRE FAN MOTORU – 1S0 M 051  
SERİ NO: 1007 00051

Ön (Kaplin Tarafı ) Rulman :NU2228 + 6232  
Arka (Serbest Taraf ) Rulman :NU232

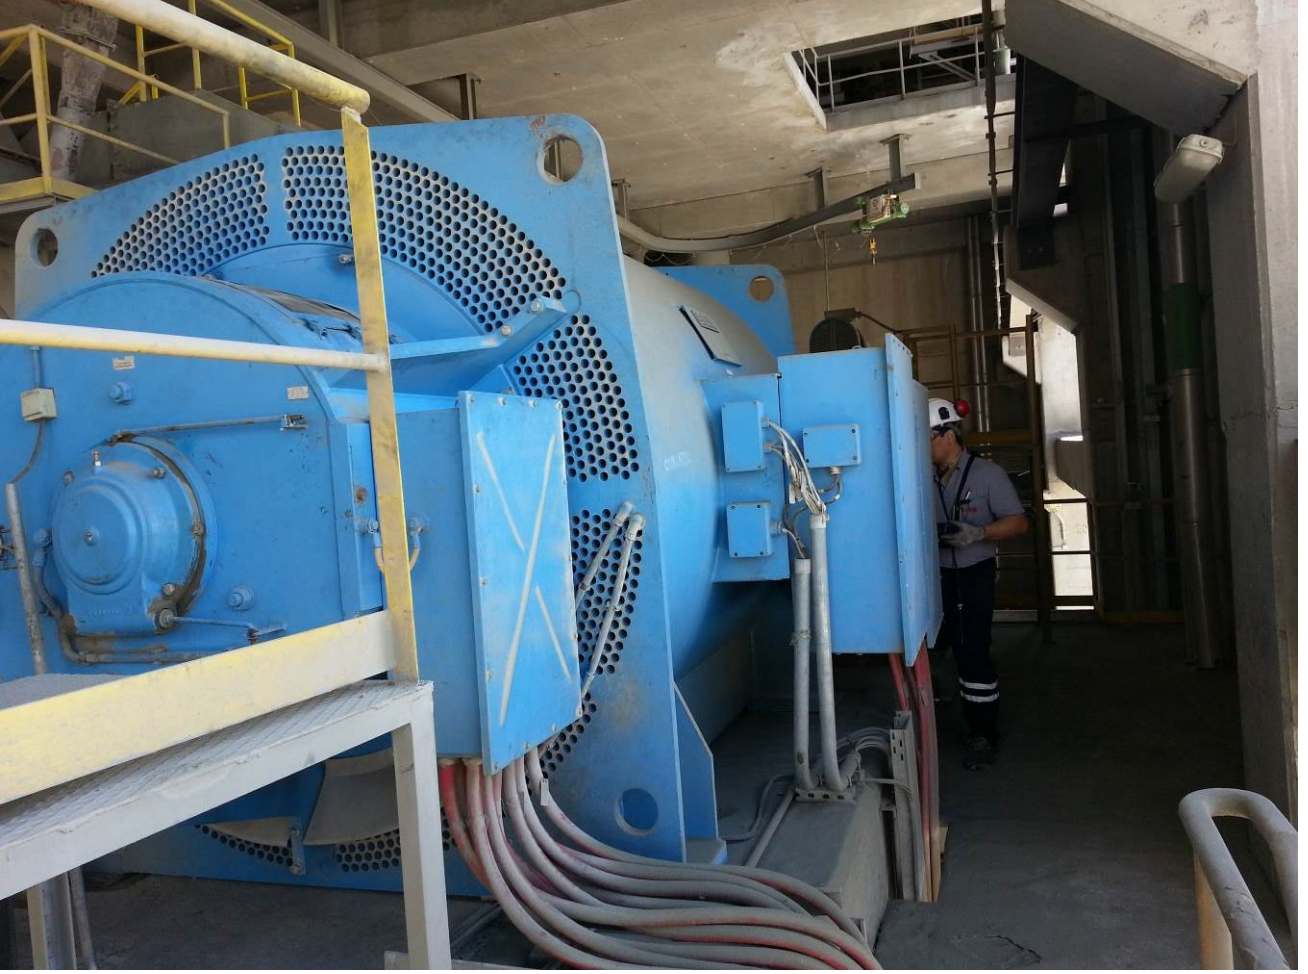
ÇİMENTO DEĞİRMENİ 1 ANA TAHRİK – 1N1 M 042  
SERİ NO: 526266 07002

Ön rulmanda dış bilezik arıza sinyali görülmüştür. Arıza başlangıç seviyesindedir. Bir sonraki ölçüm periyodundaki sonuca göre bakım planlanmalıdır.

Ön (Kaplin Tarafı ) Rulman :NU 2044 E MC3 + 16044 MC3  
Arka (Serbest Taraf ) Rulman :NU 2044 E MC3

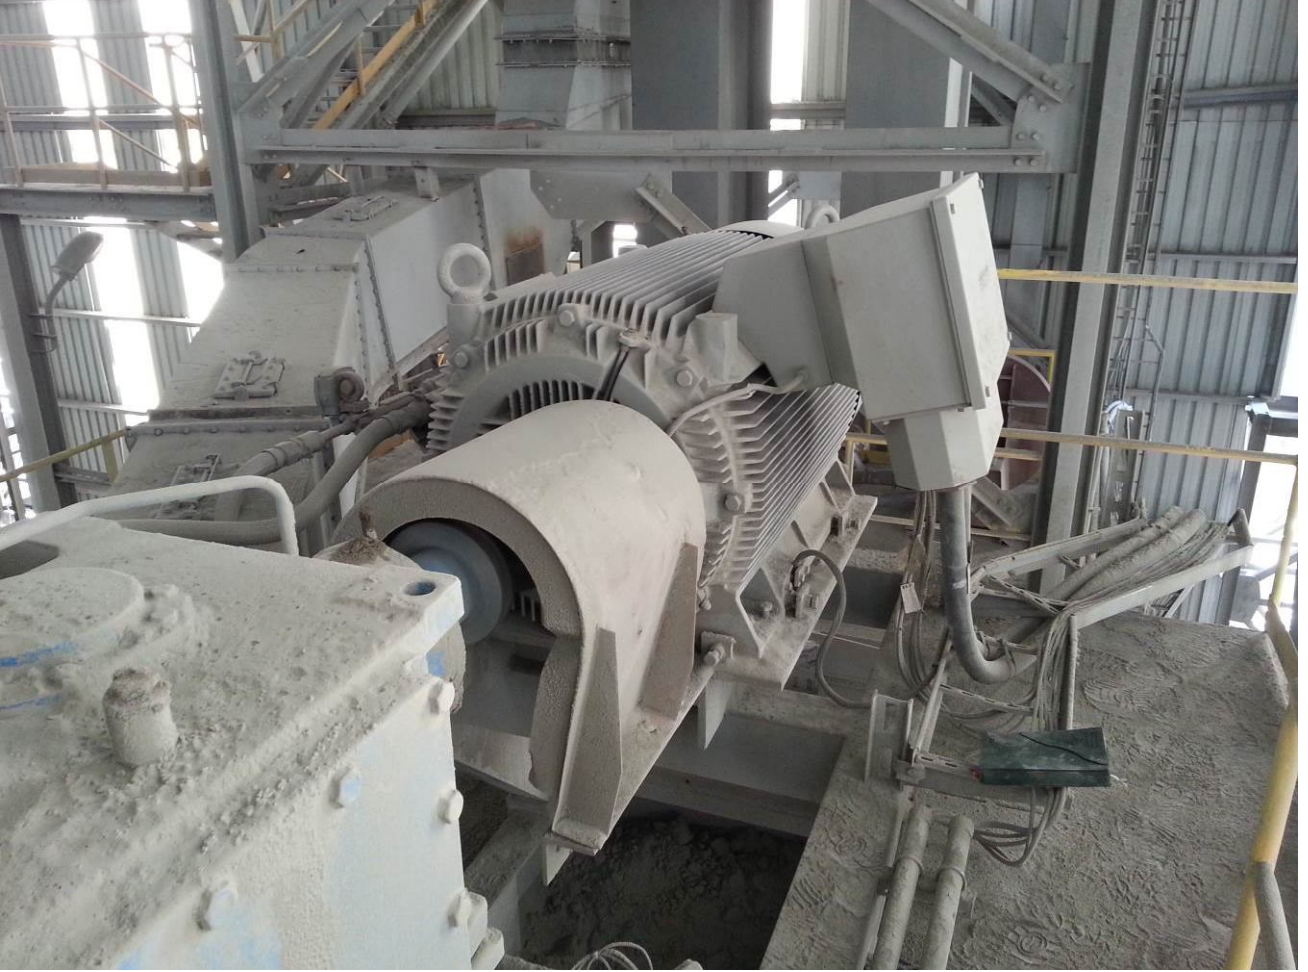
ÇİMENTO DEĞİRMENİ 1 SEPERATÖR – 1N1 M 043  
SERİ NO: V21191309020001/2007

Ön (Kaplin Tarafı ) Rulman :6224  
Arka (Serbest Taraf ) Rulman :6224

Frekans konvertörlü % 72 devirde
