### ÇİMKO – NARLI KAHRAMANMARAŞ

45 Adet AC Motor Saha Vibrasyon Testleri Raporu

Özgür Bobinaj

18-05-2013

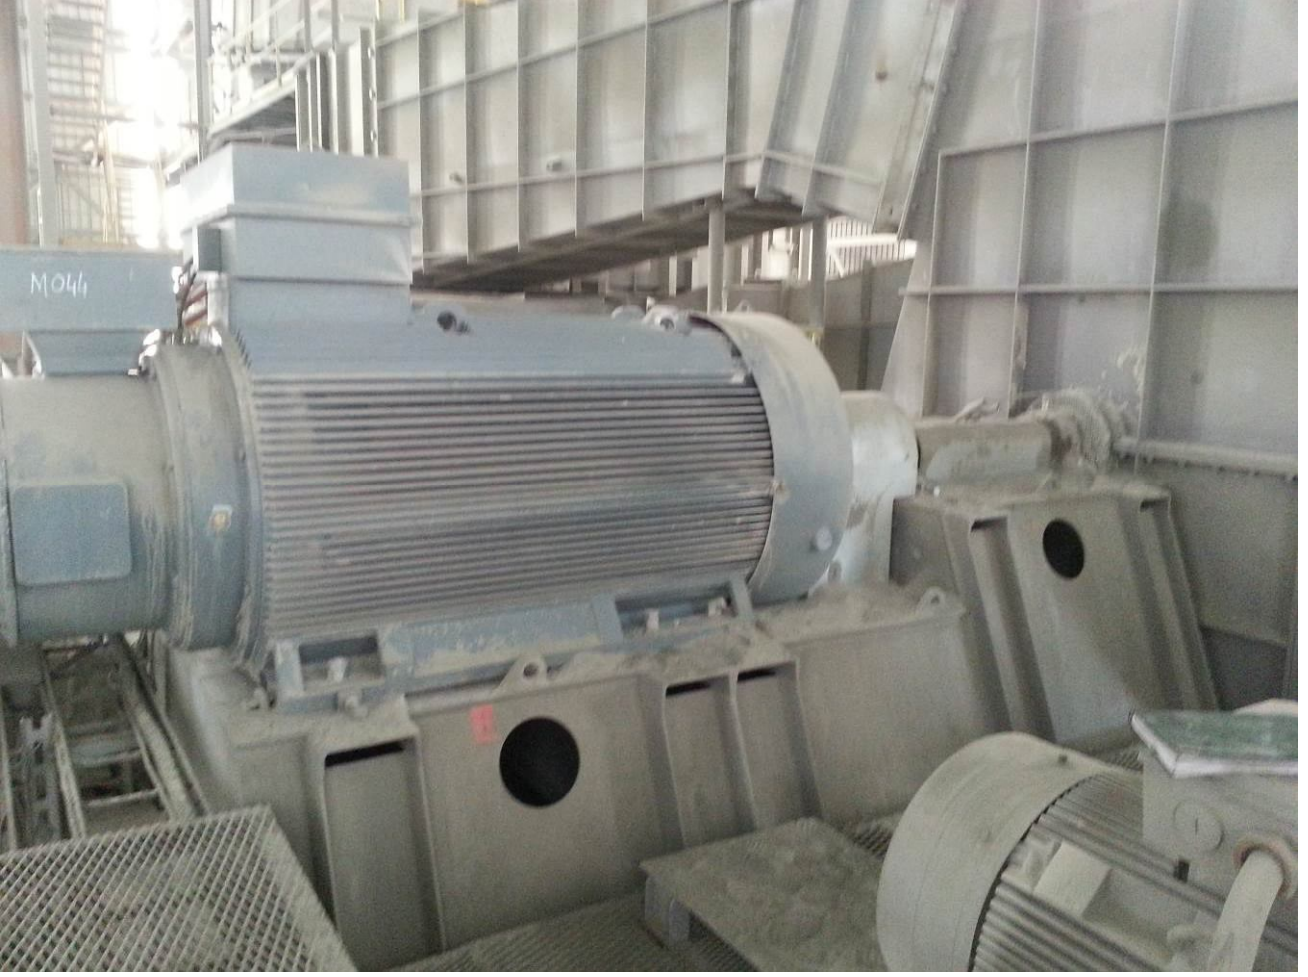
ÇİMENTO DEĞİRMENİ 1 SEPERATÖR FAN MOTORU – 1N1 M 044  
SERİ NO: 1007 00044

Ön (Kaplin Tarafı ) Rulman :6328  
Arka (Serbest Taraf ) Rulman :6328

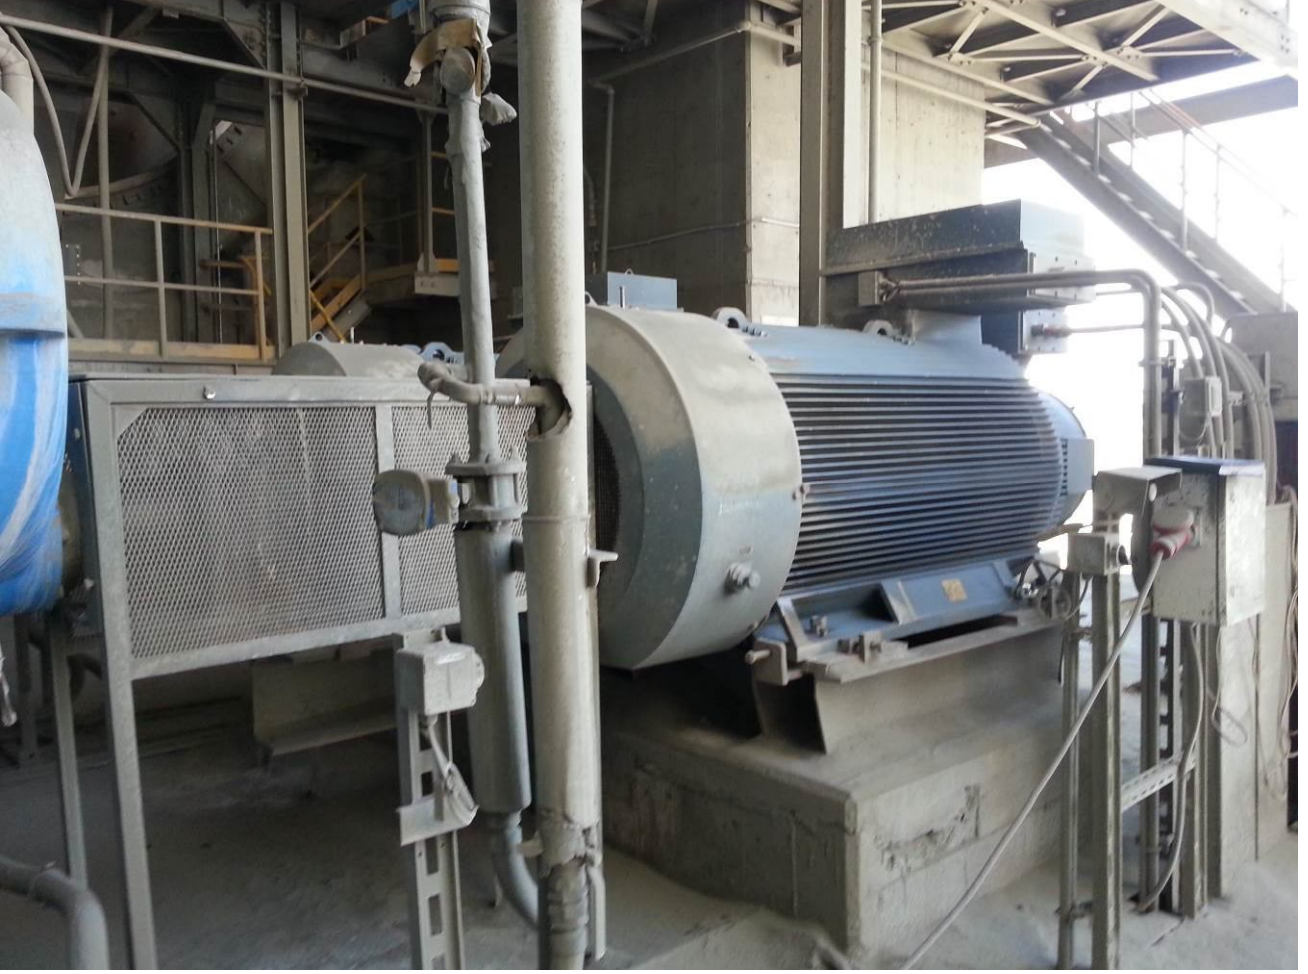
ÇİMENTO DEĞİRMENİ 1 POLYCOM MİLL (SABİT) – 1N1 M 040  
SERİ NO: 1007 0056

7328BM dış bilezik arıza sinyali görülmüştür. Arıza ilerlemiş durumdadır. Bakımı planlanmalıdır.

Ön (Kaplin Tarafı ) Rulman : 7328 B.MP.UA  
Arka (Serbest Taraf ) Rulman : NU228 E M1C3

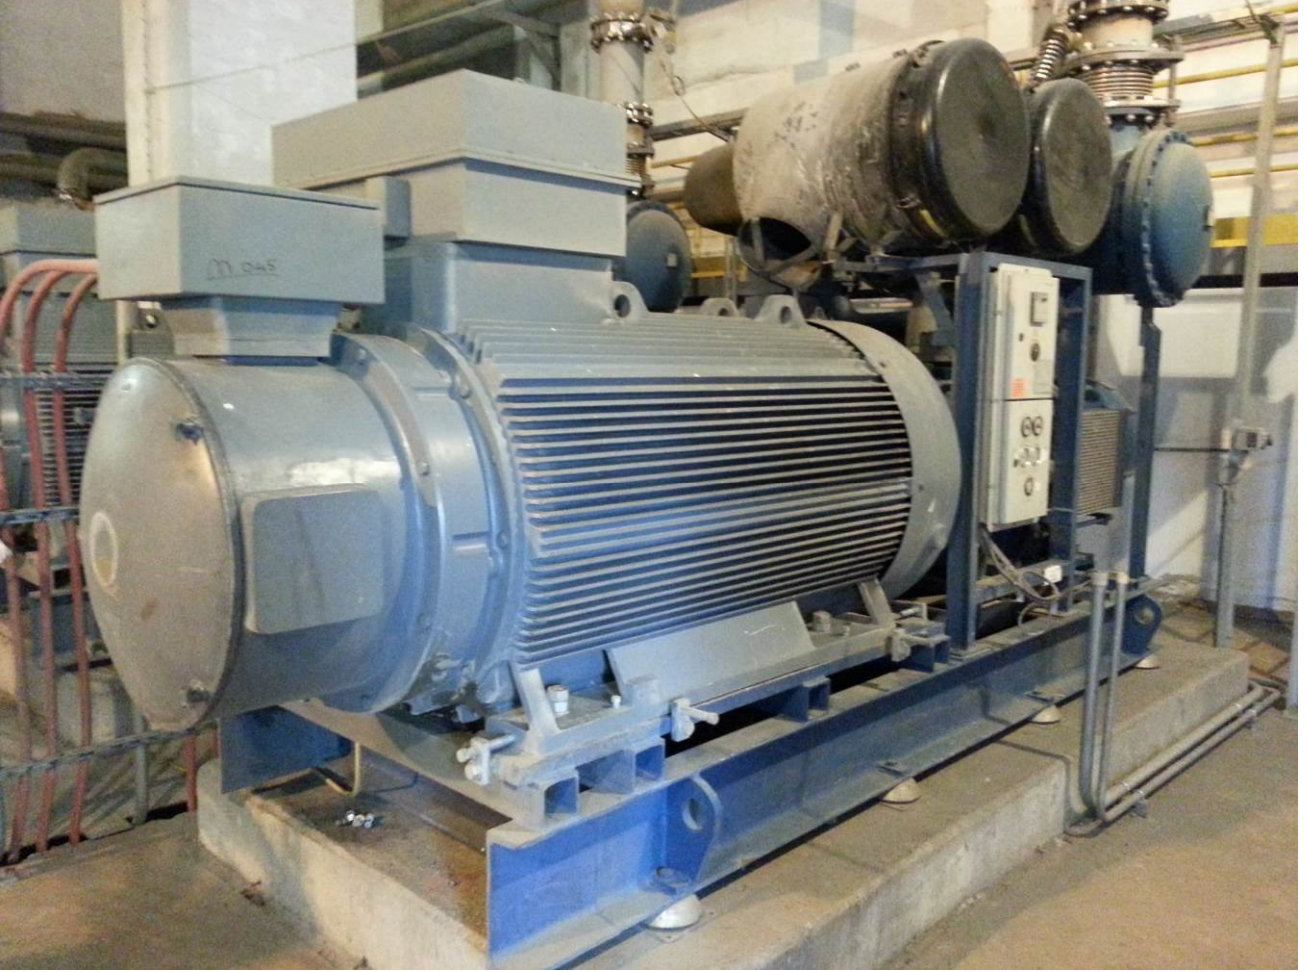
ÇİMENTO DEĞİRMENİ 1 KOMRESÖR – 1N1 M 045  
SERİ NO: 1007 0062

Ön (Kaplin Tarafı ) Rulman :6326  
Arka (Serbest Taraf ) Rulman :6326

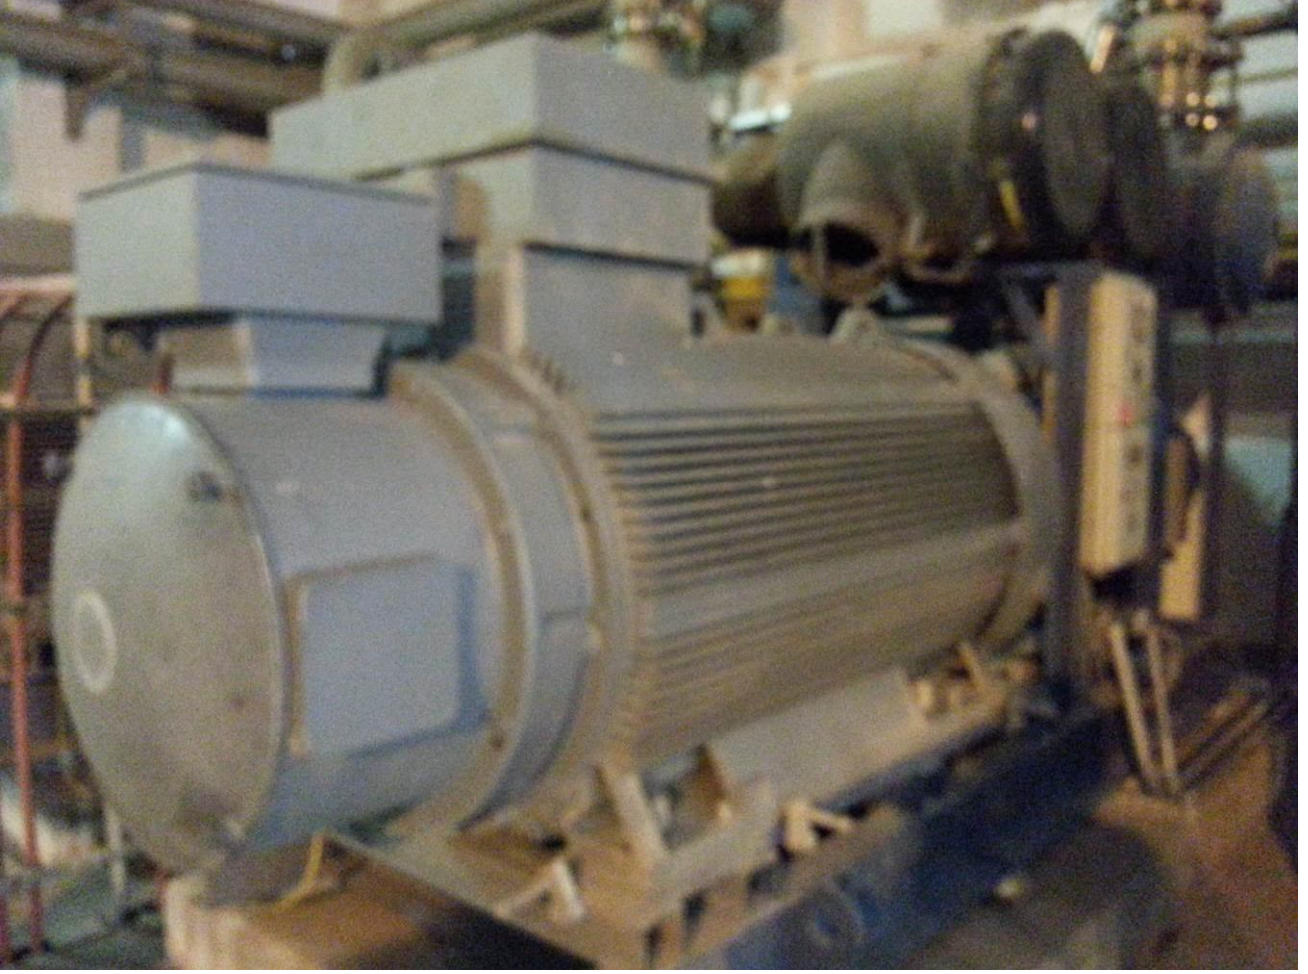
ÇİMENTO DEĞİRMENİ 1 KOMRESÖR – 1N1 M 047  
SERİ NO: 1007 0066

Ön (Kaplin Tarafı ) Rulman :6326  
Arka (Serbest Taraf ) Rulman :6326

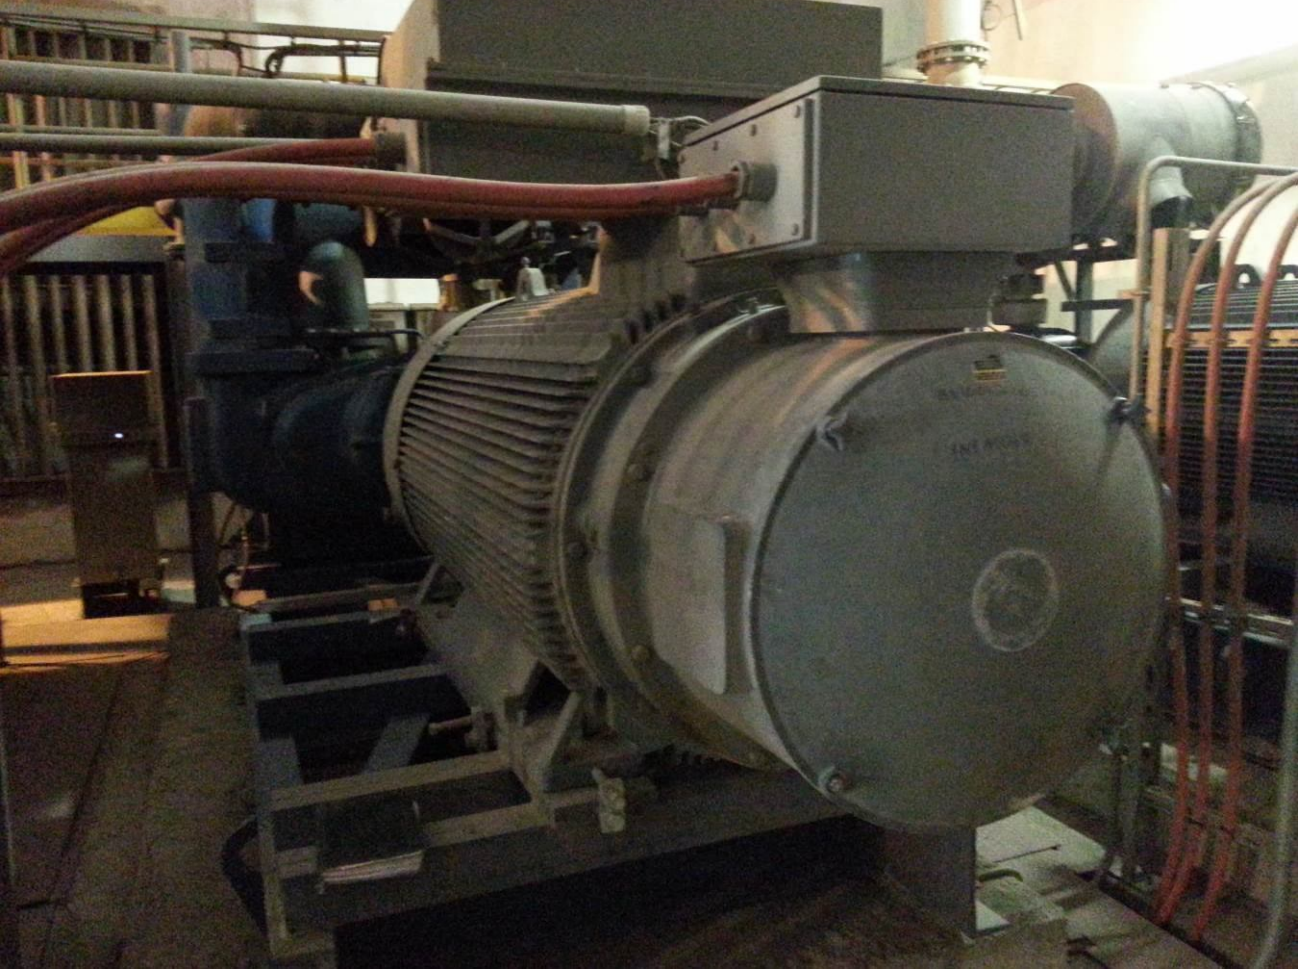
ÇİMENTO DEĞİRMENİ 1 KOMRESÖR – 1N1 M 048  
SERİ NO: 1007 0063

Motorda görülen problem balanssızlıktır. Motorun atelye bakımı planlanmalıdır. Balansından sıhhatli sonuç alınabilmesi için kaplininin de motorla birlikte gönderilmesine dikkat edilmelidir.

Ön (Kaplin Tarafı ) Rulman :6326  
Arka (Serbest Taraf ) Rulman :6326

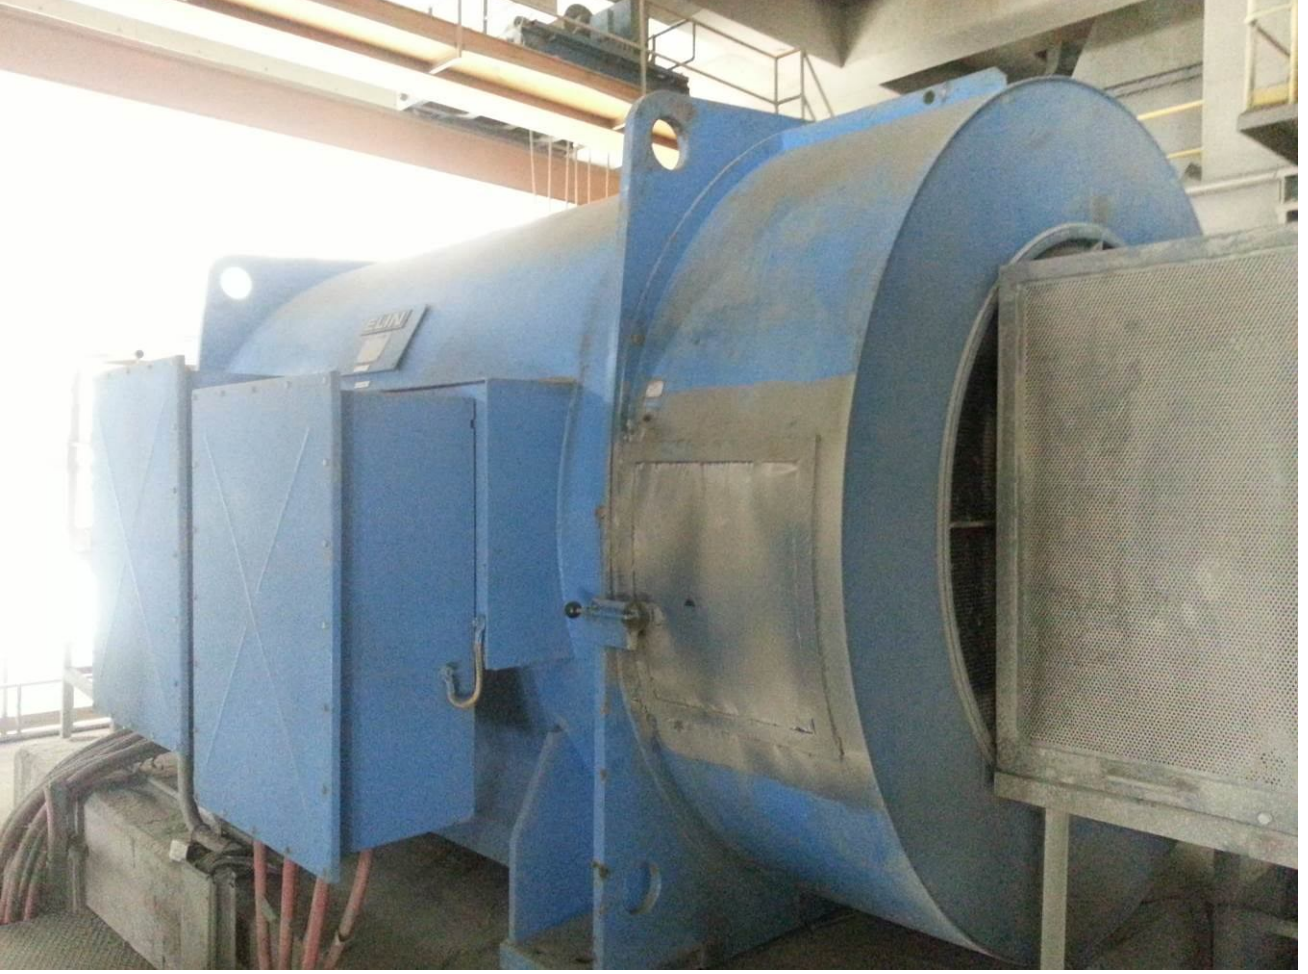
ÇİMENTO DEĞİRMENİ 2 ANA TAHRİK – 1N2 M 042  
SERİ NO: 526266 07001

Ön (Kaplin Tarafı ) Rulman :NU 2044 E MC3 + 16044 MC3  
Arka (Serbest Taraf ) Rulman :NU 2044 E MC3

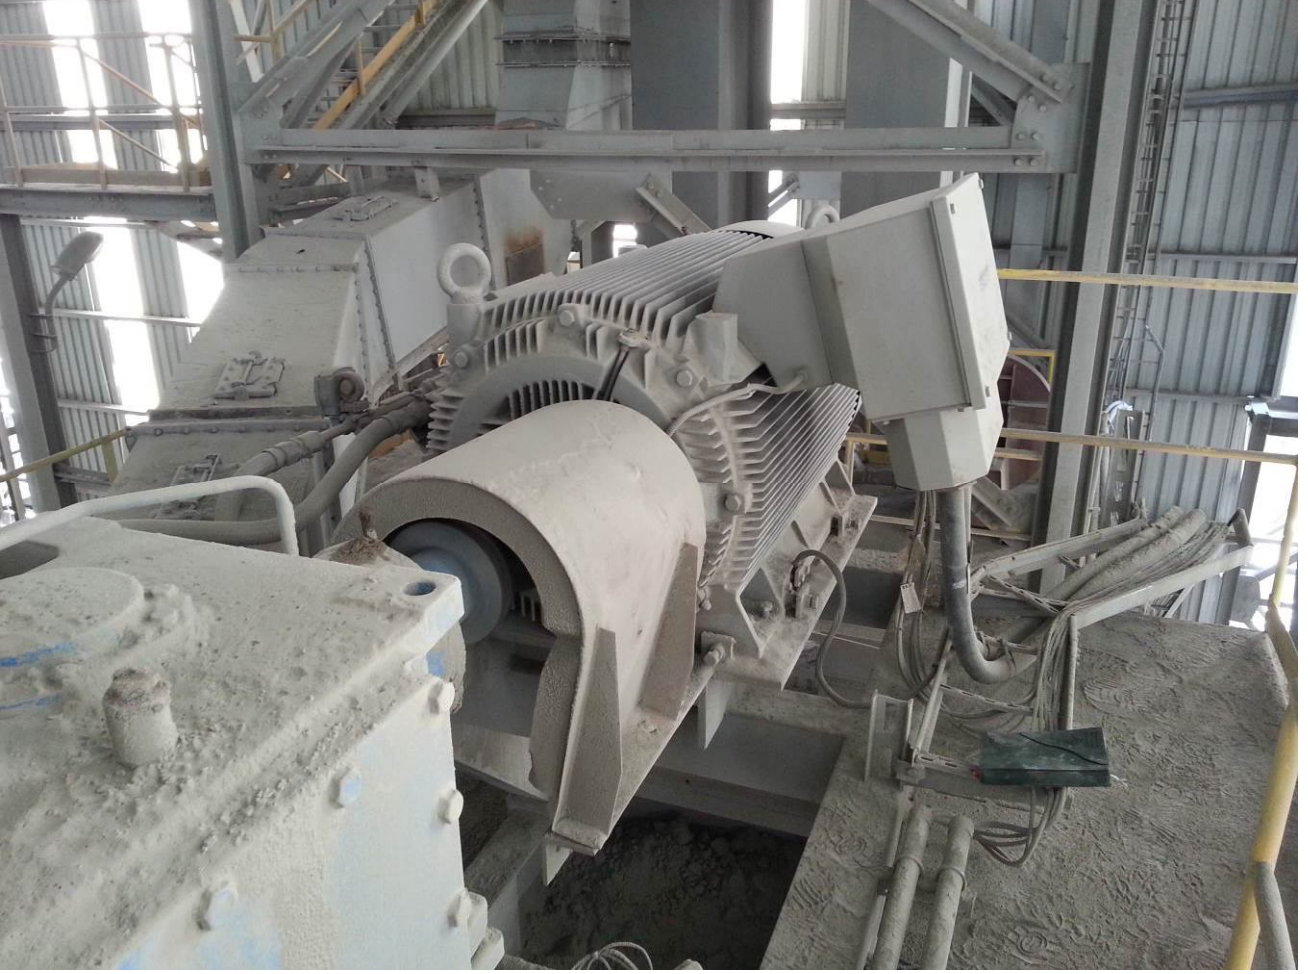
ÇİMENTO DEĞİRMENİ 2 SEPERATÖR – 1N2 M 053  
SERİ NO: V21191309020002/2007

Ön (Kaplin Tarafı ) Rulman :6224  
Arka (Serbest Taraf ) Rulman :6224

Frekans konvertörlü 1050 rpm devirde

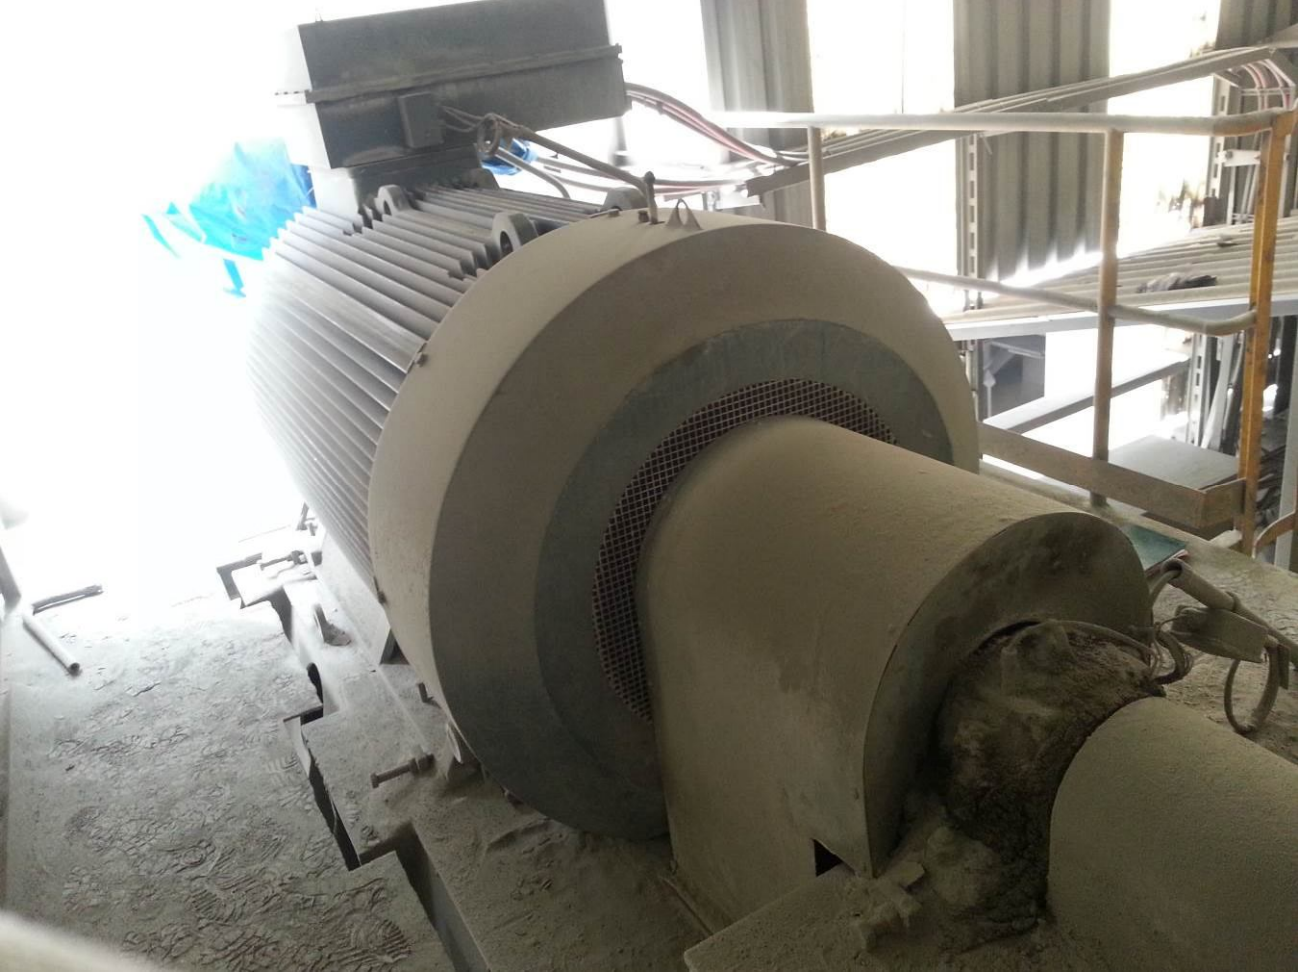
ÇİMENTO DEĞİRMENİ 2 SEPERATÖR FAN MOTORU – 1N2 M 054  
SERİ NO: 1007 00046

Ön (Kaplin Tarafı ) Rulman :6328  
Arka (Serbest Taraf ) Rulman :6328

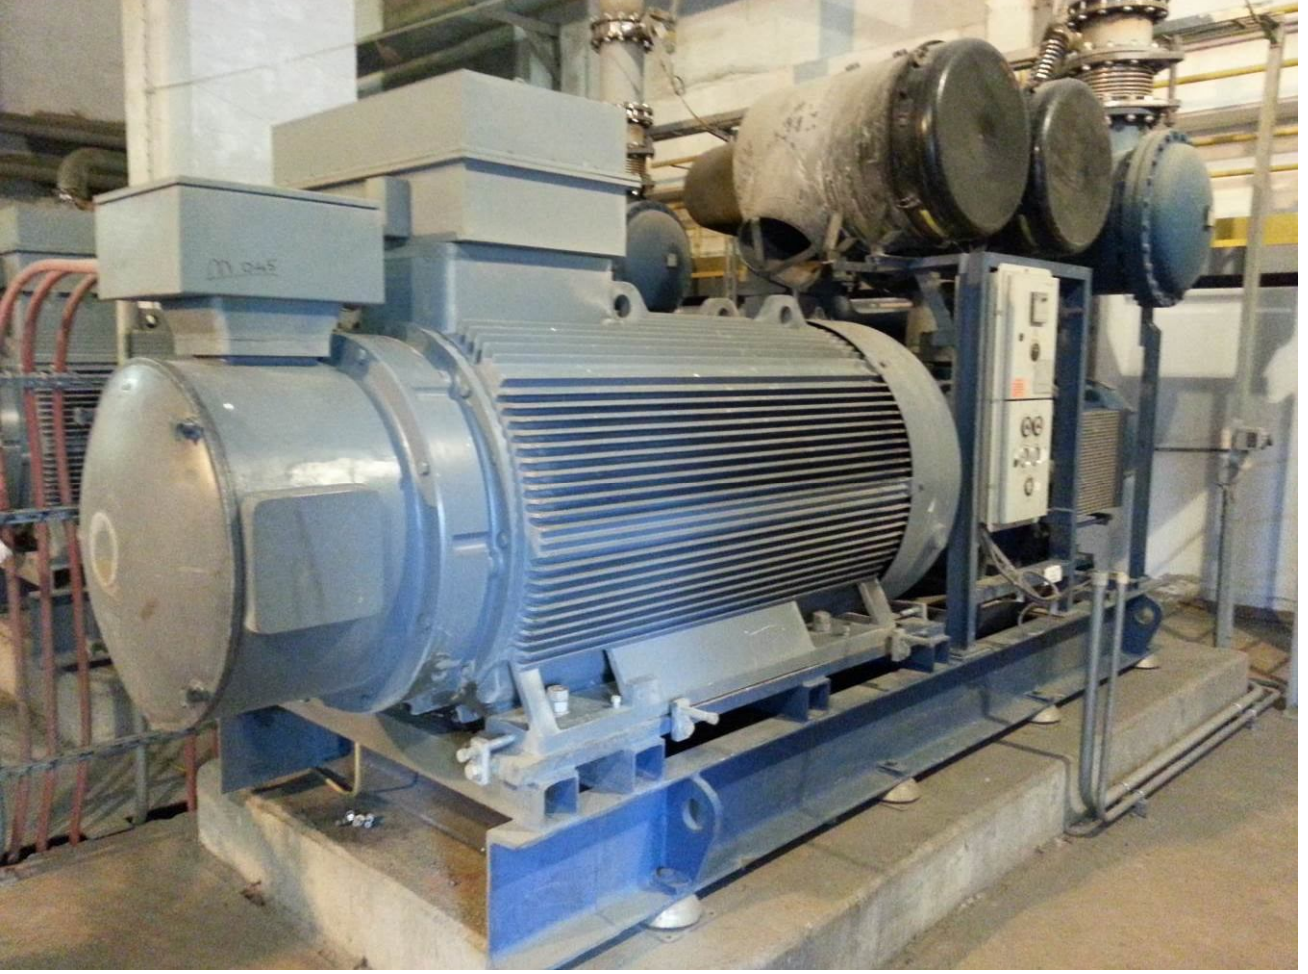
ÇİMENTO DEĞİRMENİ 2 KOMRESÖR – 1N2 M 055  
SERİ NO: 1007 0065

Ön (Kaplin Tarafı ) Rulman :6326  
Arka (Serbest Taraf ) Rulman :6326

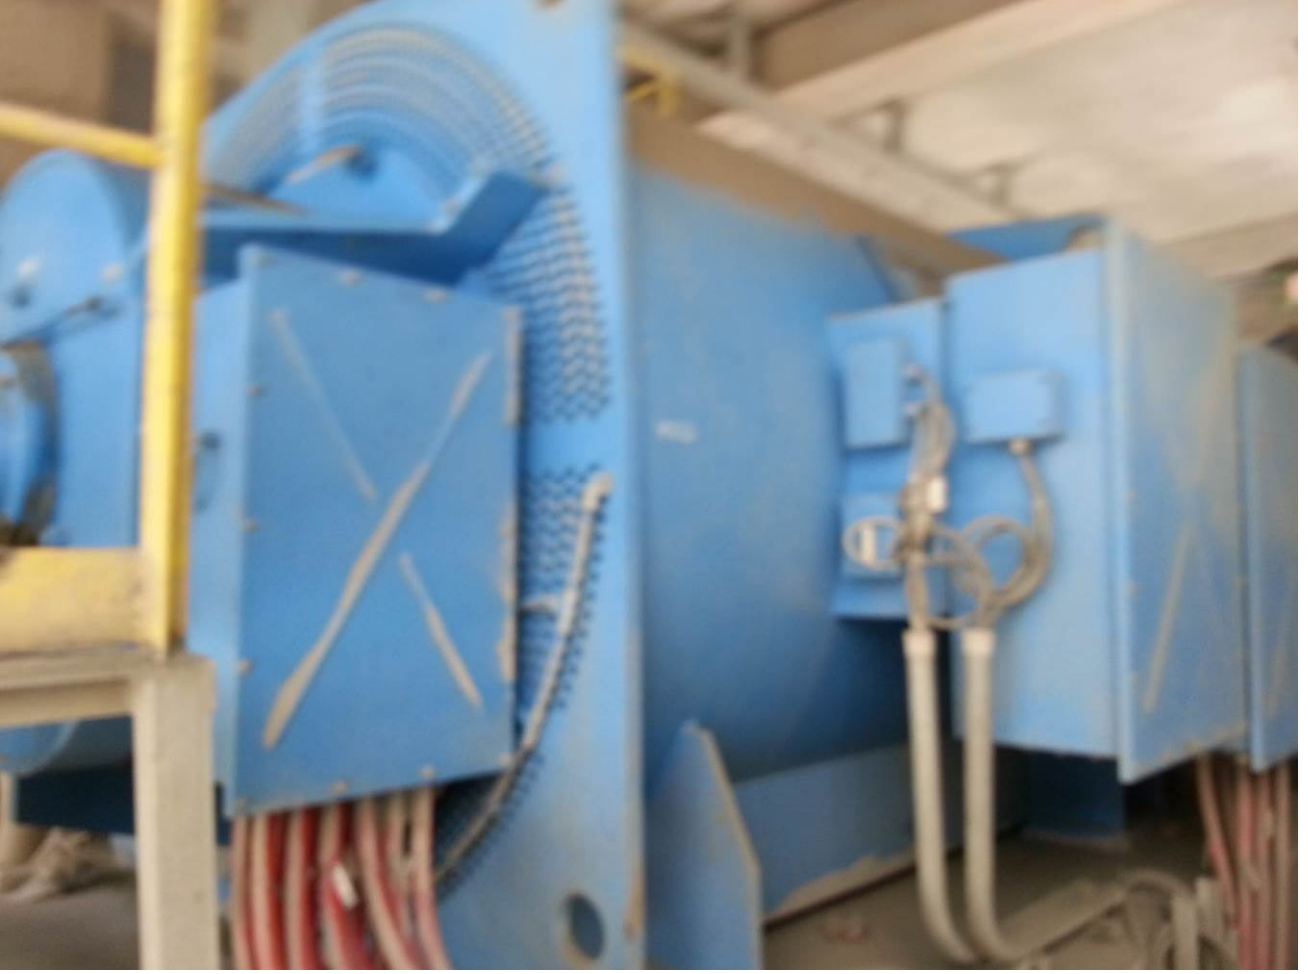
ÇİMENTO DEĞİRMENİ 3 ANA TAHRİK – 1N3 M 042  
SERİ NO: 526266 07003

Ön (Kaplin Tarafı ) Rulman :NU 2044 E MC3 + 16044 MC3  
Arka (Serbest Taraf ) Rulman :NU 2044 E MC3

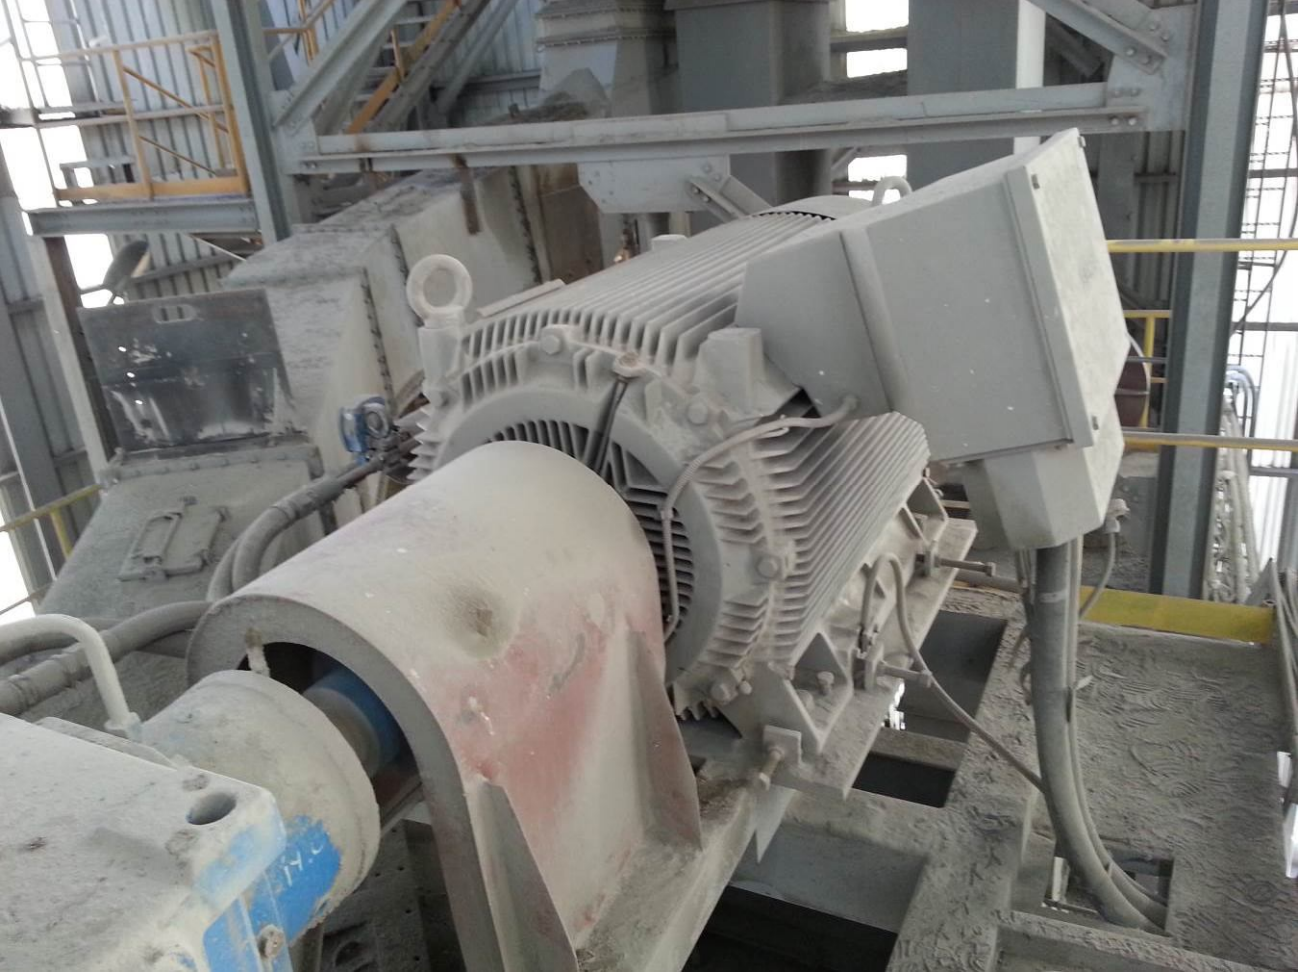
ÇİMENTO DEĞİRMENİ 3 SEPERATÖR – 1N3 M 043  
SERİ NO: V21191309020003/2007

Ön (Kaplin Tarafı ) Rulman :6224  
Arka (Serbest Taraf ) Rulman :6224

Frekans konvertörlü % 100 devirde

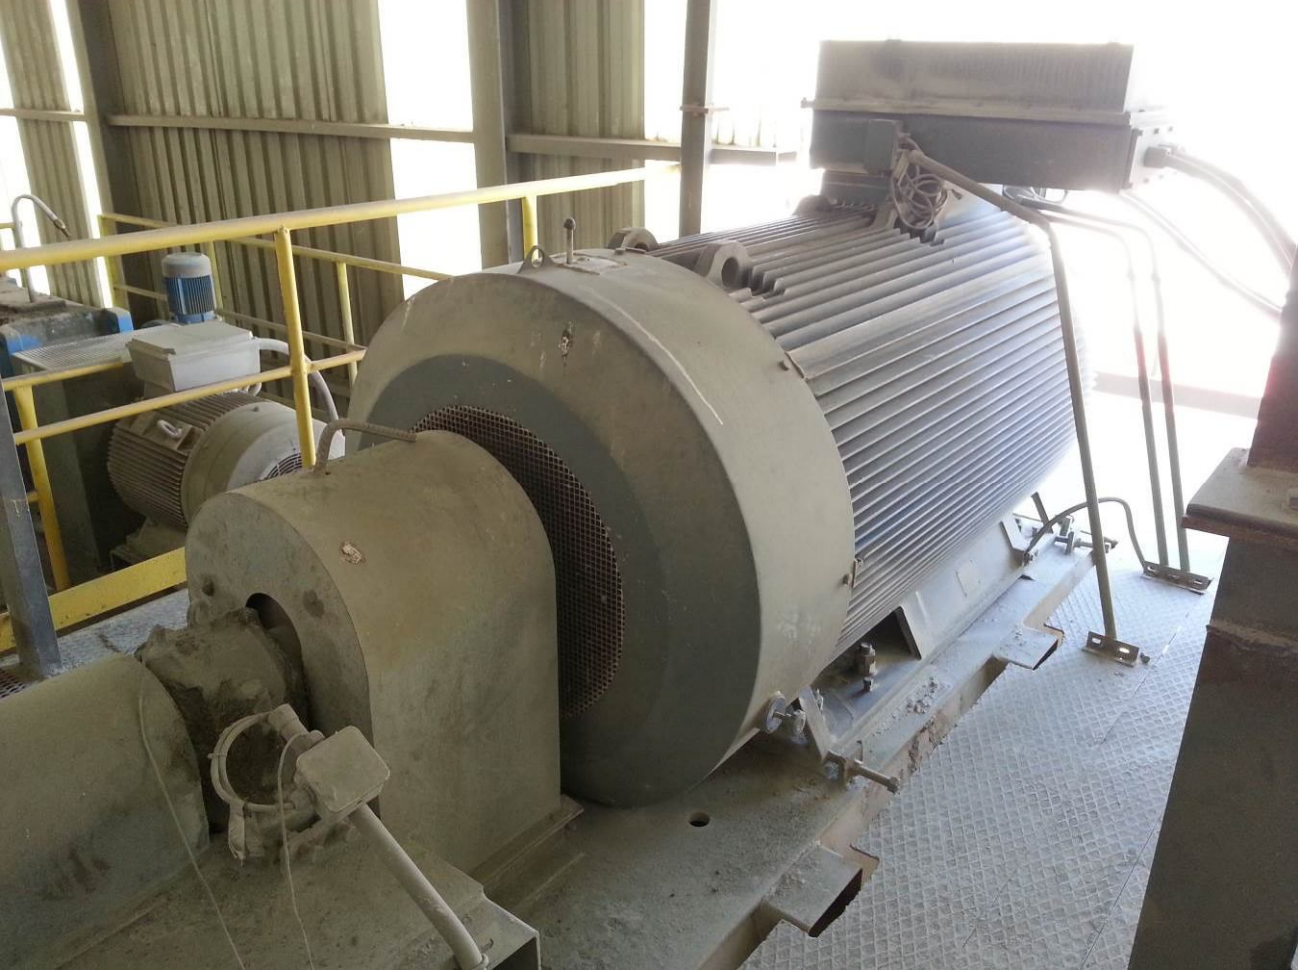
ÇİMENTO DEĞİRMENİ 3 SEPERATÖR FAN MOTORU – 1N3 M 044  
SERİ NO: 1007 00045

Ön (Kaplin Tarafı ) Rulman :6328  
Arka (Serbest Taraf ) Rulman :6328
