1355 KVA ALTERNATÖR RAPORU

02-07-2016

MÜŞTERİ/ Customer : TEMSAN - İZAYDAŞ		
CİHAZ/Equipment : GENERATÖR	Us (V) : 690	P (kW / HP) :
MARKA/Manuf. : IPS	Is (A) : 1134	DEVİR / RPM : 1000 / 1980
TİP/Type : SGL 500 - L06	Exc. (V) : 83	CosØ : 0,85
SERİ NO/Serial No : IEC 60034	Exc. (A) : 177	S (kVA) : 1355

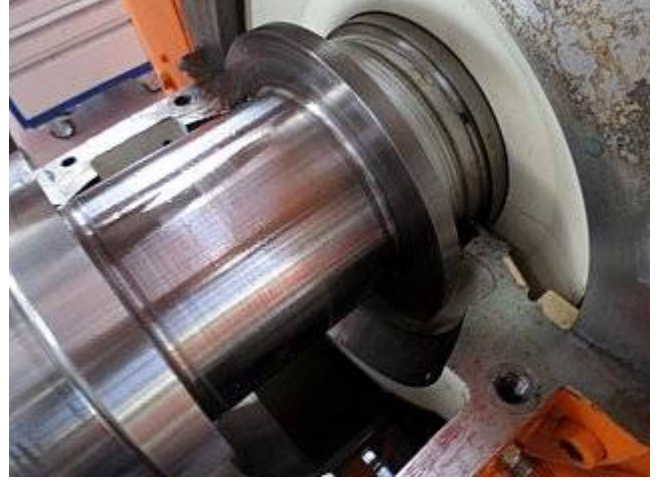
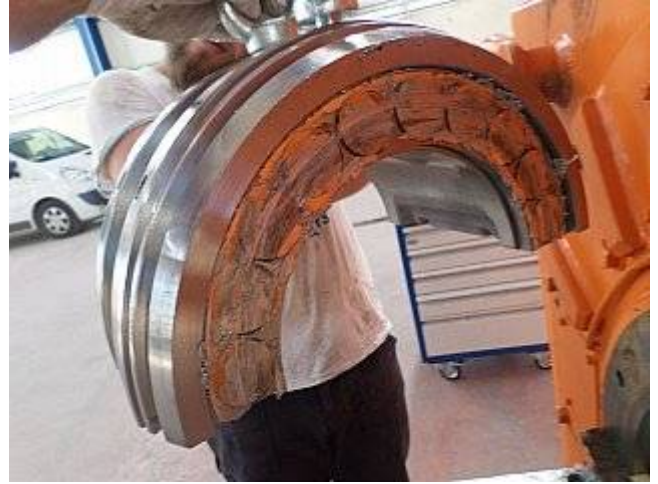
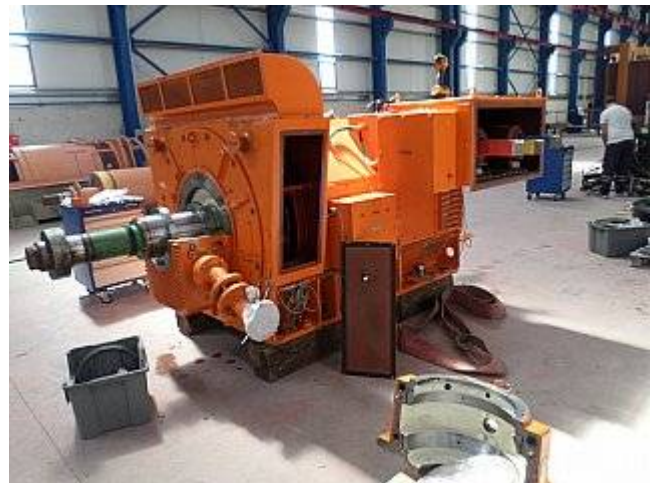
**KAPLIN TARAFI YATAĞIN GENERATÖR TARAFINDAKİ PAD'LAR
BOZUK ÇIKTI.**

ÖN YATAĞIN (KAPLİN TARAFI) GENERATÖR TARAFINDAKİ 20 ADET PAD 13,5mm ÖLÇÜSÜNDE YENİDEN YAPILDI. (DAHA ÖNCE VE ŞİMDİKİ ONARIMLARDA MİLİN YATAK ALNINDAKİ AŞINMA MİKTARI TOPLAM 0.5 mm OLDUĞU İÇİN ORJİNAL OLAN 13 mm ÖLÇÜSÜNE İLAVE EDİLDİ.) BU ŞEKİLDE YATAKTA AKSİYEL OLARAK 0,6 mm BOŞLUK BIRAKILARAK ÖLÇÜ TAMAMLANDI.

**ÖN YATAĞIN (KAPLİN TARAFI) TÜRBİN TARAFINDAKİ 20 ADET PAD
13 mm OLARAK ORJİNAL PAD'LARLA DEĞİŞTİRİLDİ.**

**ÖN YATAK JENERATÖR TARAFI PAD'LARIN TEMAS ETTİĞİ ALIN
KISMI 0,17 mm TAŞLANDI.**

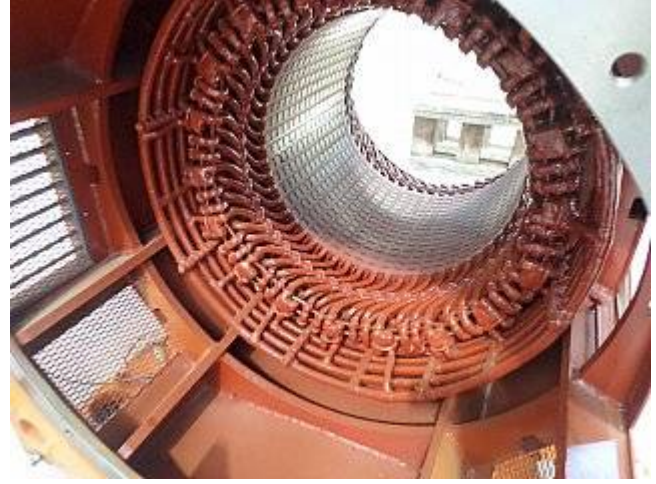
STATOR SARGILARI YALITIM İZOLASYONU

STATOR SARGILARININ YALITIM İZOLASYONLARI ÖLÇÜLDÜ.

MEGGER TESTİ (M Ω)	STATOR U-Ş	STATOR V-Ş	STATOR W-Ş	STATOR U-V	STATOR U-W	STATOR V-W	
GERİLİM/Voltage V	500	500	500	500	500	500	
SICAKLIK/Temp. °C	30	30	30	30	30	30	
ZAMAN/Time (sn.-sec.)	15.	6780	6110	6030	9000	11400	10000
	30.	9530	10100	10100	14700	19200	17100
	45.	11200	11800	11800	16900	21900	19600
	60.	14000	14700	14900	20700	26200	24400

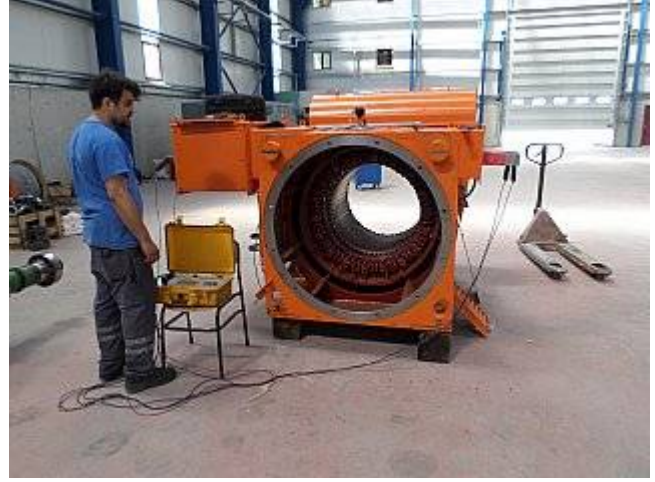
STATOR SARGI DİRENÇLERİ ÖLÇÜLDÜ.

DC DİRENÇ	STATOR - U	STATOR - V	STATOR - W
SICAKLIK °C	30	30	30
AKIM A	15	15	15
DC Direnç mΩ	2,8808	2,9096	2,8876

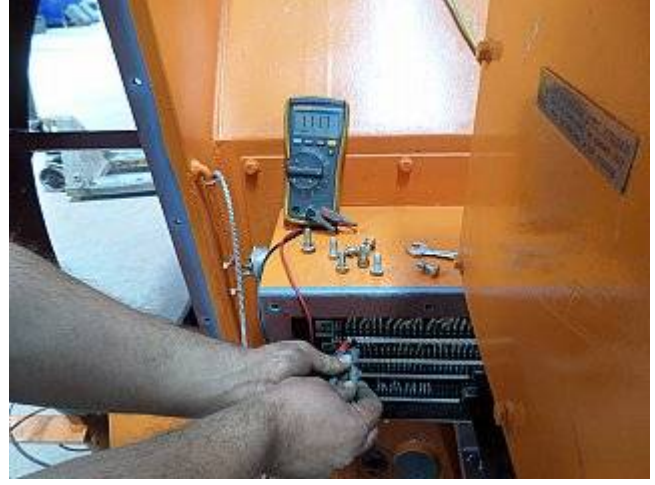
SARGI VE YATAK PT100 LERİ ÖLÇÜLDÜ.

SARGI VE YATAK PT100 LERİ SAĞLAM

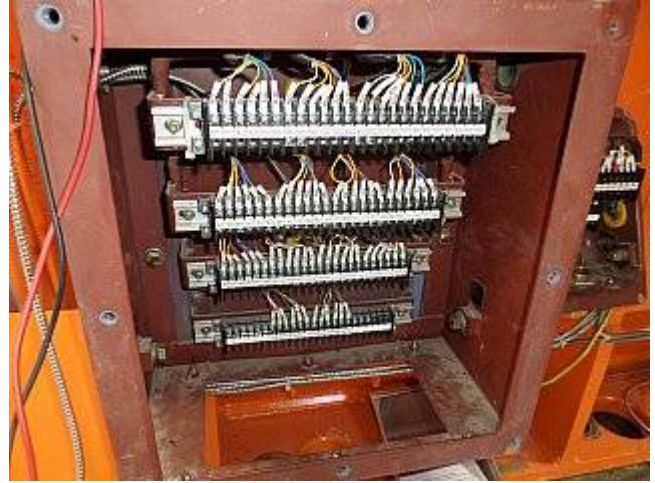
ISITICILAR SAĞLAM 106,2 – 108,5 Ω

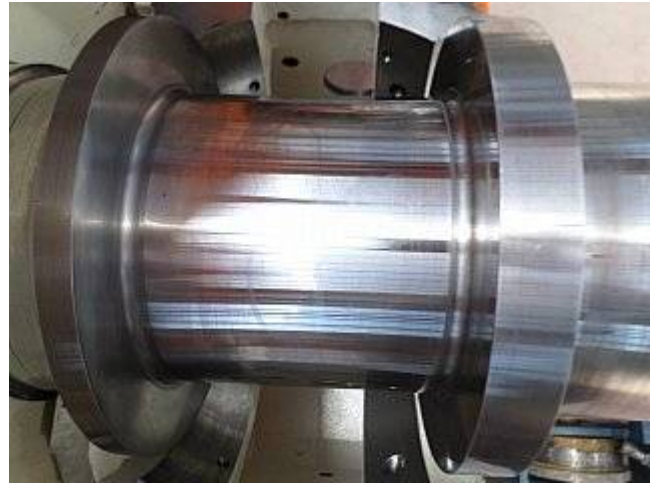
YALITIMLI ARKA YATAĞIN YALITIM İZOLASYONU ÖLÇÜLDÜ.

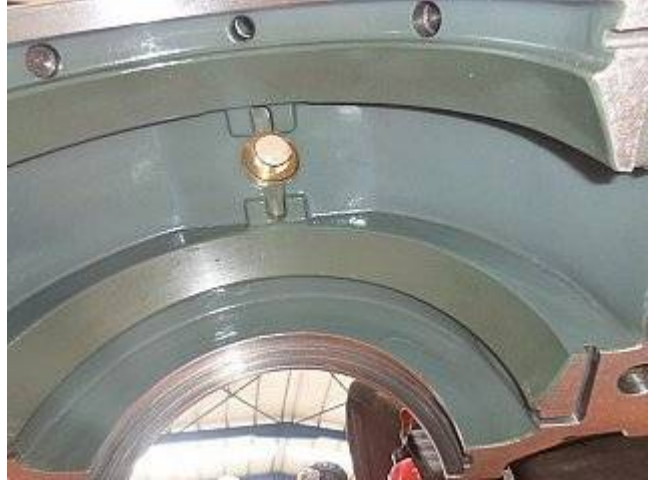
YATAKLARIN CİVATALARI TORQLANARAK SIKILDI.

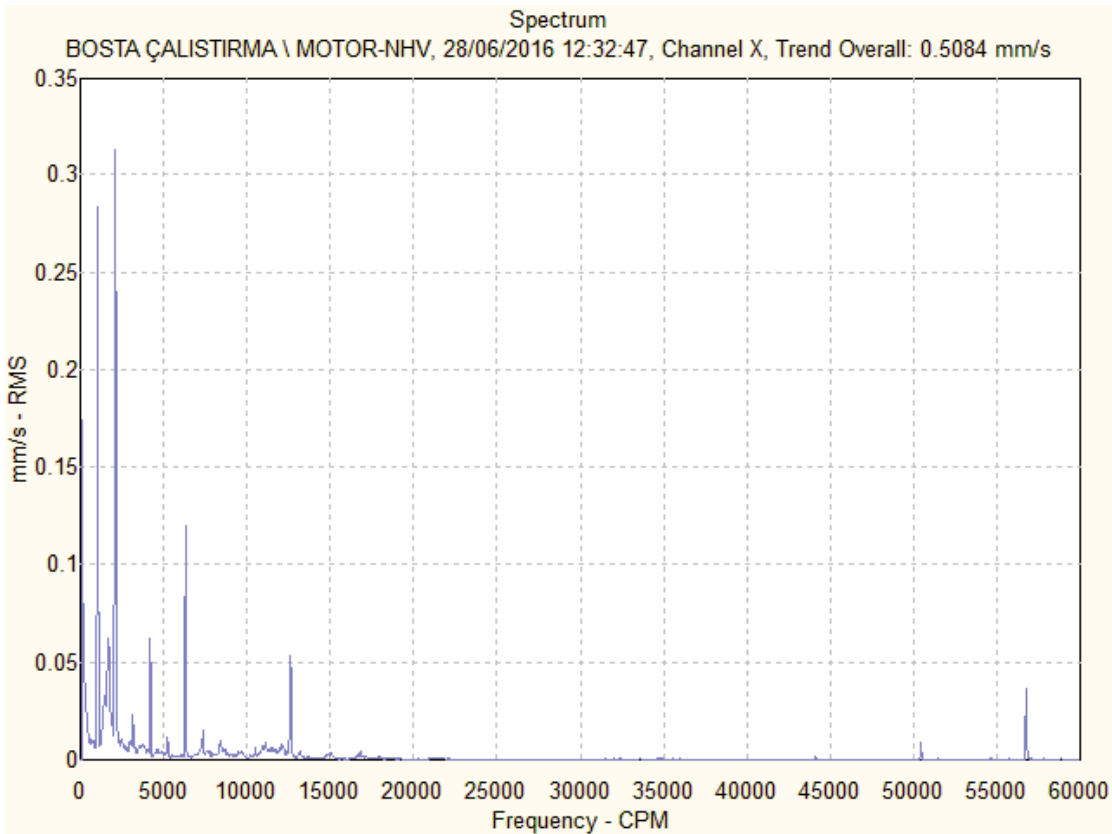
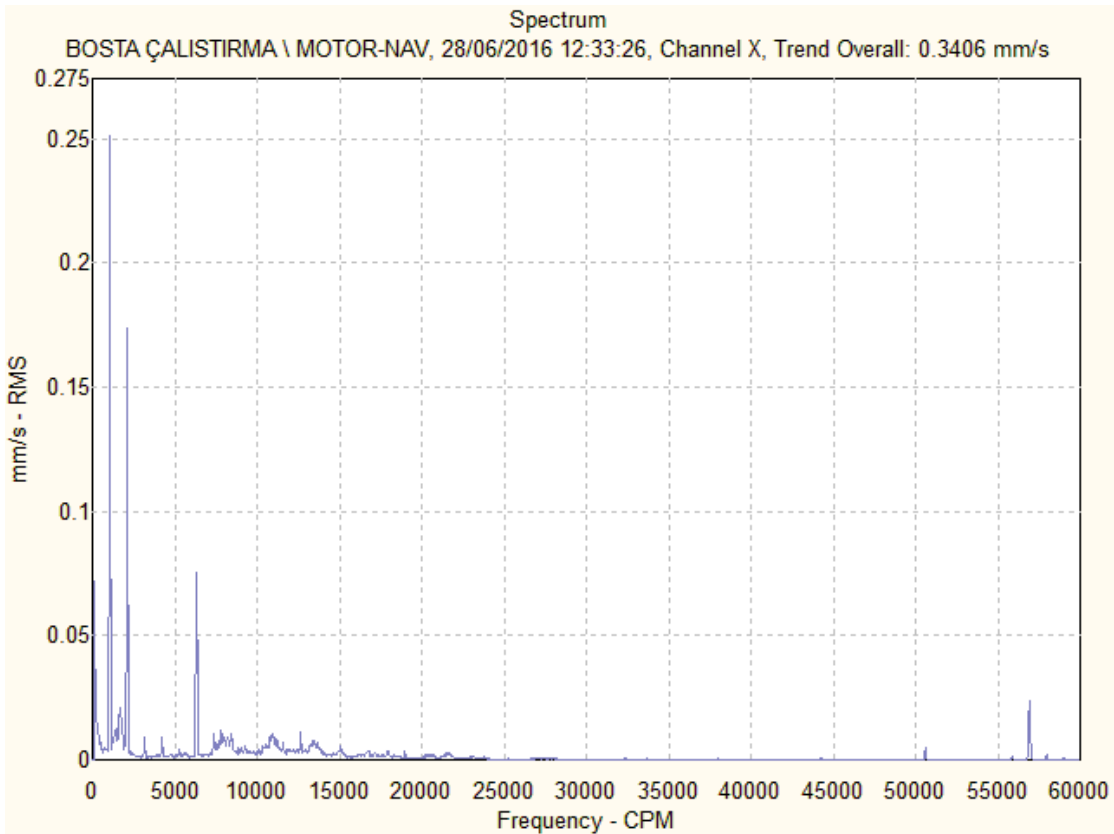
VİBRASYONLAR VE SPECTRUMLARI (ATELYEDE BOŞTA TEST)

**CMXA VİBRASYON ÖLÇÜM CİHAZI İLE VİBRASYONLAR ÖLÇÜLDÜ.
VİBRASYON DEĞERLERİ MÜKEMMEL SEVİYELERDEDİR.**

<u>Machine name</u>	<u>POINT name</u>	<u>Date/Time</u>	<u>Units</u>	<u>POINT description</u>	<u>Last value</u>
BOSTA ĒALISTIRMA	MOTOR-HV	28/06/2016 12:31:39	mm/s	on yatay vibrasyon (mm/sn RMS)	0.182
BOSTA ĒALISTIRMA	MOTOR-VV	28/06/2016 12:32:00	mm/s	on dikey vibrasyon (mm/sn RMS)	0.218
BOSTA ĒALISTIRMA	MOTOR-AV	28/06/2016 12:32:22	mm/s	on aksiyel vibrasyon (mm/sn RMS)	0.259
BOSTA ĒALISTIRMA	MOTOR-NHV	28/06/2016 12:32:47	mm/s	arka yatay vibrasyon (mm/sn RMS)	0.508
BOSTA ĒALISTIRMA	MOTOR-NVV	28/06/2016 12:33:07	mm/s	arka dikey vibrasyon (mm/sn RMS)	0.670
BOSTA ĒALISTIRMA	MOTOR-NAV	28/06/2016 12:33:26	mm/s	arka aksiyel vibrasyon(mm/snRMS)	0.341

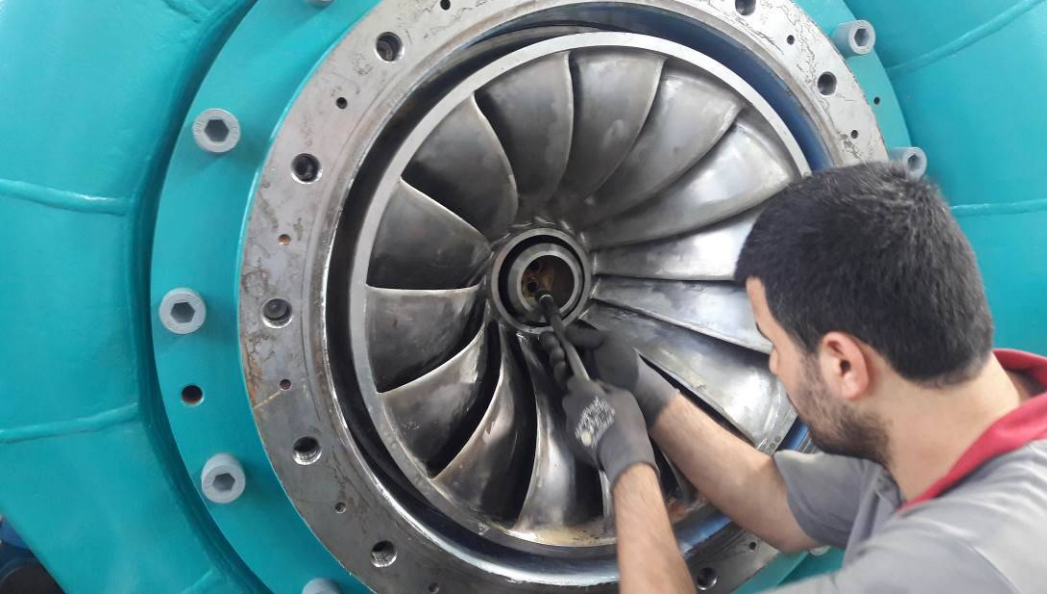
TÜRBİN MONTE EDİLEREK KOMPARATÖR VE SENTİL ÇAKISI İLE AYARLARI KONTROL EDİLDİ.
