2 adet 1700 kW , 1 adet 850 kW, 1 adet 450 kW AC Motorun  
Saha Expertiz Raporu

Caner CANDEMİR  
Özgür Bobinaj  
Motor&Generatör  
05-03-2013

### BM1- 1700 kW

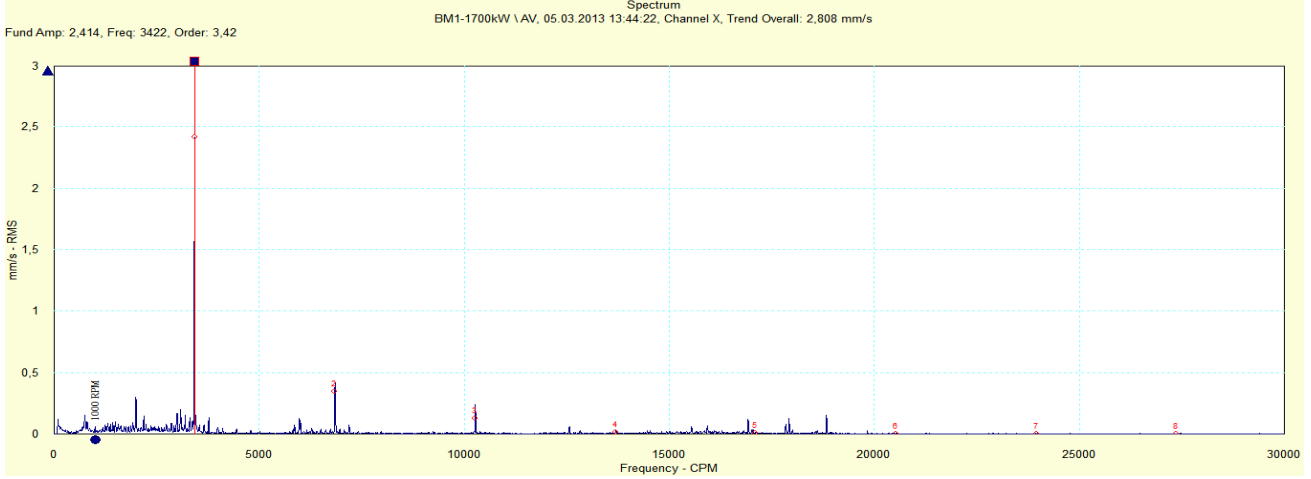
## MOTOR ÖN YATAK ANALİZİ

Motor ön yatak (Kaplin tarafı ) vibrasyon seviyeleri ISO 2372 / VDI 2056 standardına göre iyi seviyededir Genel vibrasyon seviyesini oluşturan pikler pinyon dişliden gelen 3421,8 rpm GMF arıza sinyalidir.

Ön rulman gE analizinde rulman kafes ve dış bileziğine ait arıza sinyalleri görülmektedir. Sinyal genlikleri düşük olduğu için şu an itibari ile sadece izlenmelidir.

Motor ön rulman ve M1 yatak rulmanında arıza başlangıcı görülmektedir. İzlenmelidir.

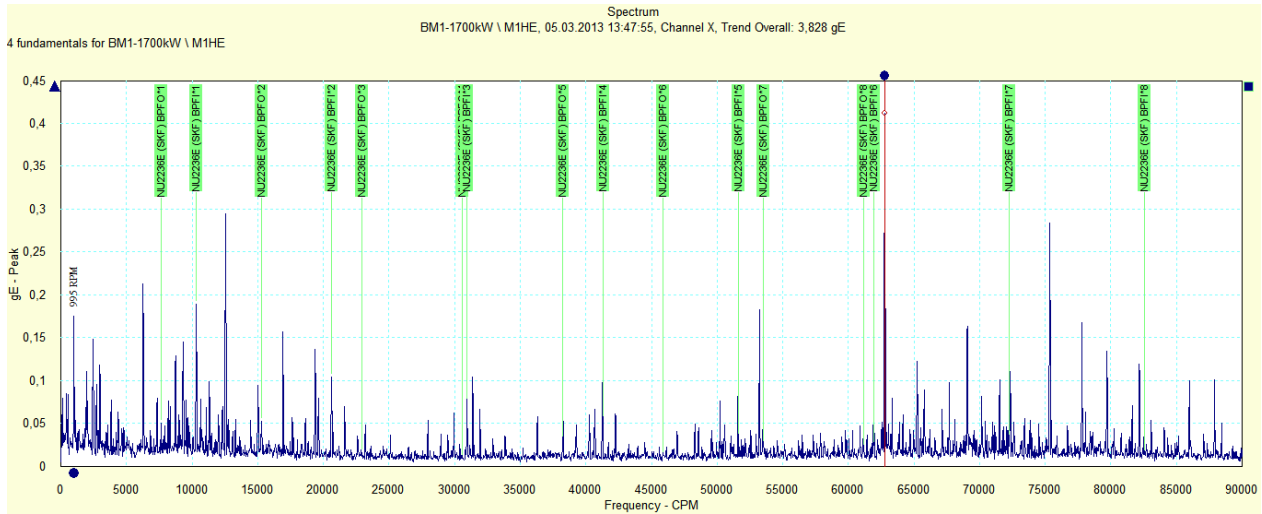
## REDÜKTÖR M1 YATAK ANALİZİ

Redüktör M1 yatak vibrasyon seviyeleri ISO 2372 / VDI 2056 standardına göre orta seviyededir  
Rulman gE analizinde rulmana ait arıza başlangıç sinyali görülmüştür. takip edilmelidir.

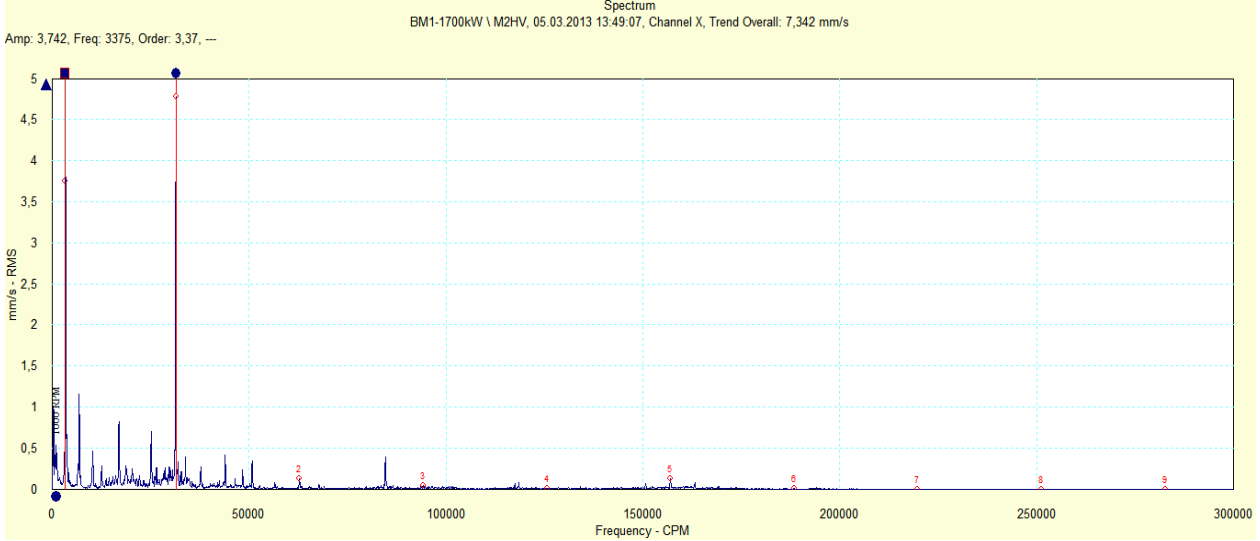
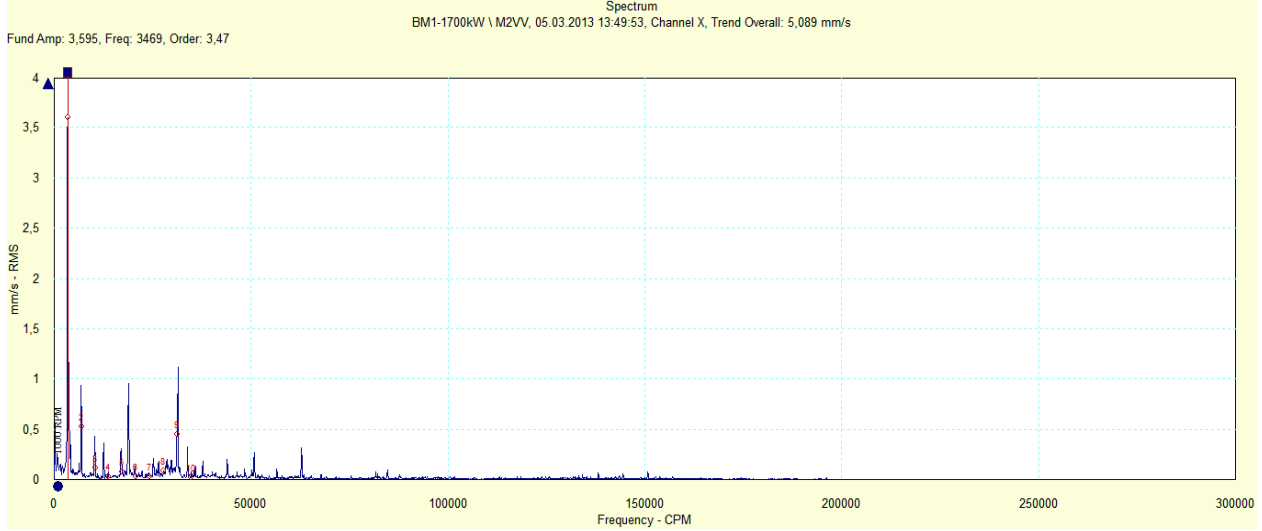
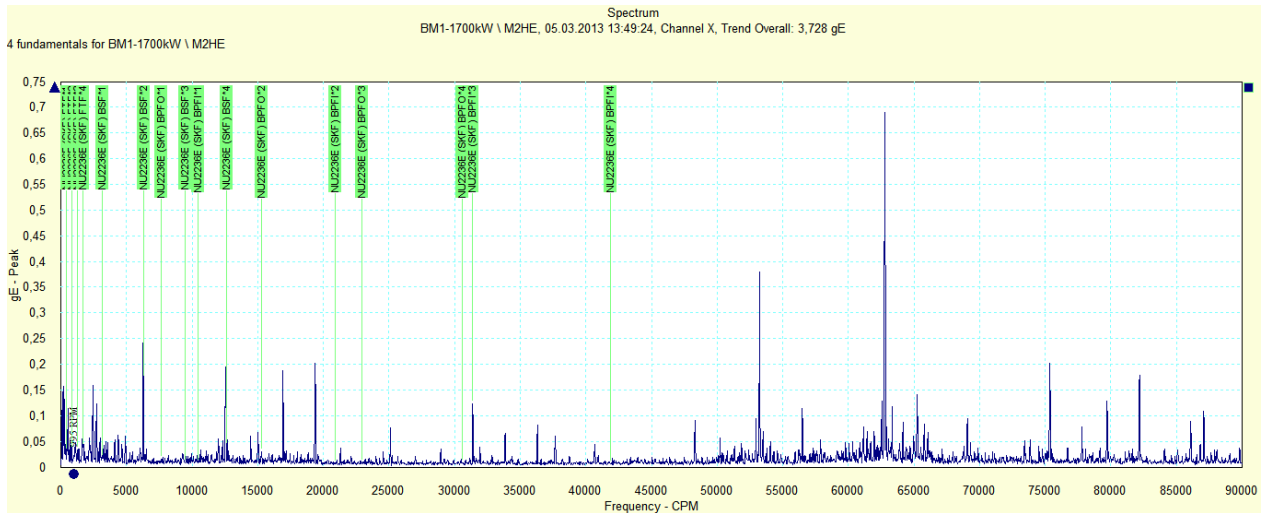
## REDÜKTÖR M2 YATAK ANALİZİ

Redüktör M2 yatak vibrasyon seviyeleri ISO 2372 / VDI 2056 standardına göre orta seviyededir  
Rulman gE analizinde rulmana ait arıza sinyali görülmemiştir.

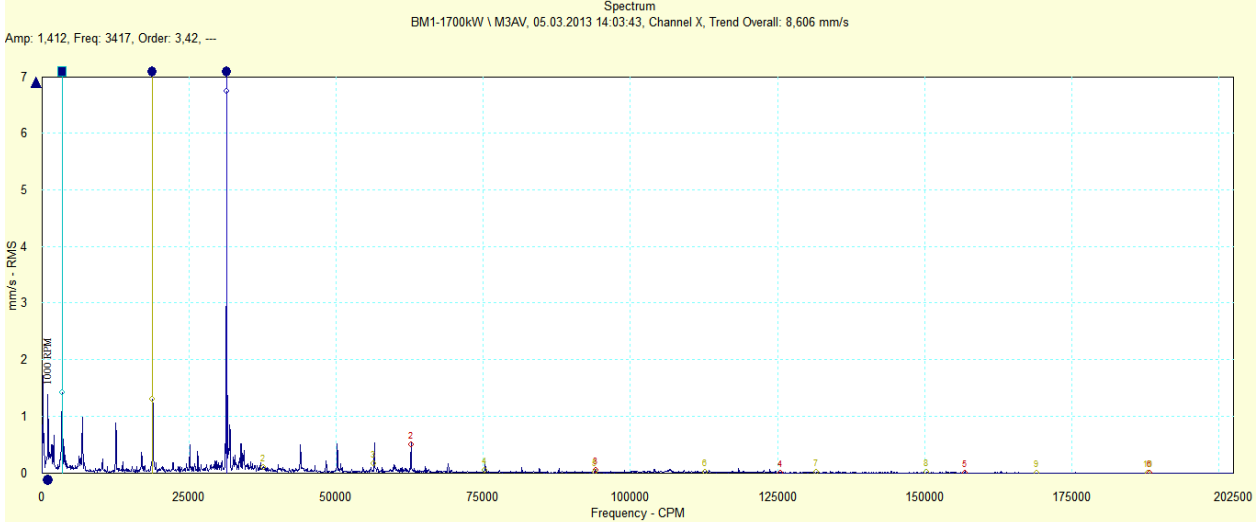
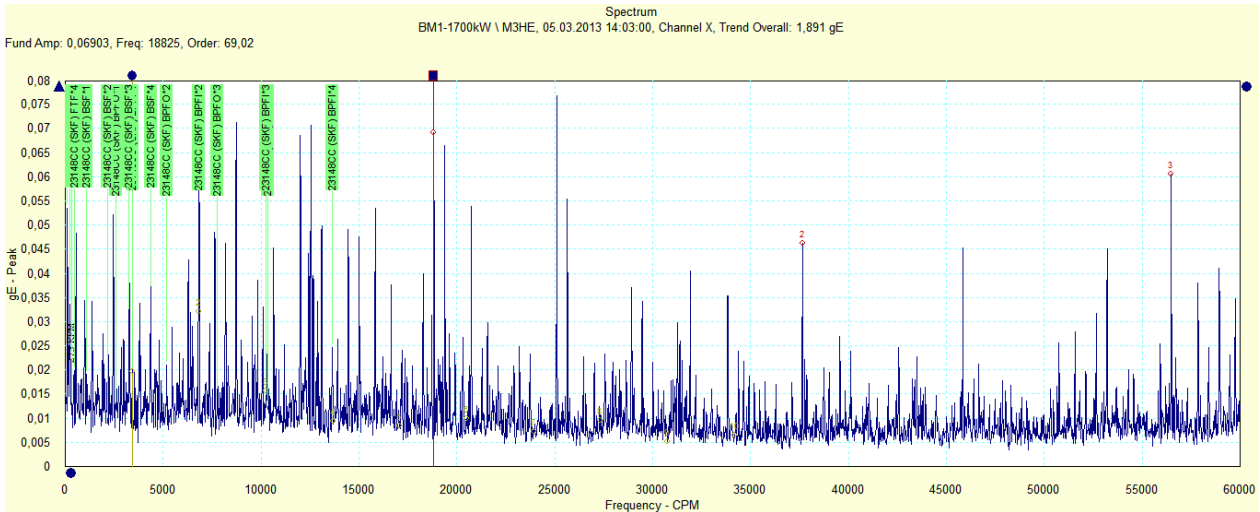
### REDÜKTÖR M3 YATAK ANALİZİ

Redüktör M3 yatak vibrasyon seviyeleri ISO 2372 / VDI 2056 standardına göre orta seviyededir  
Rulman gE analizinde rulmana ait arıza sinyali görülmemiştir.

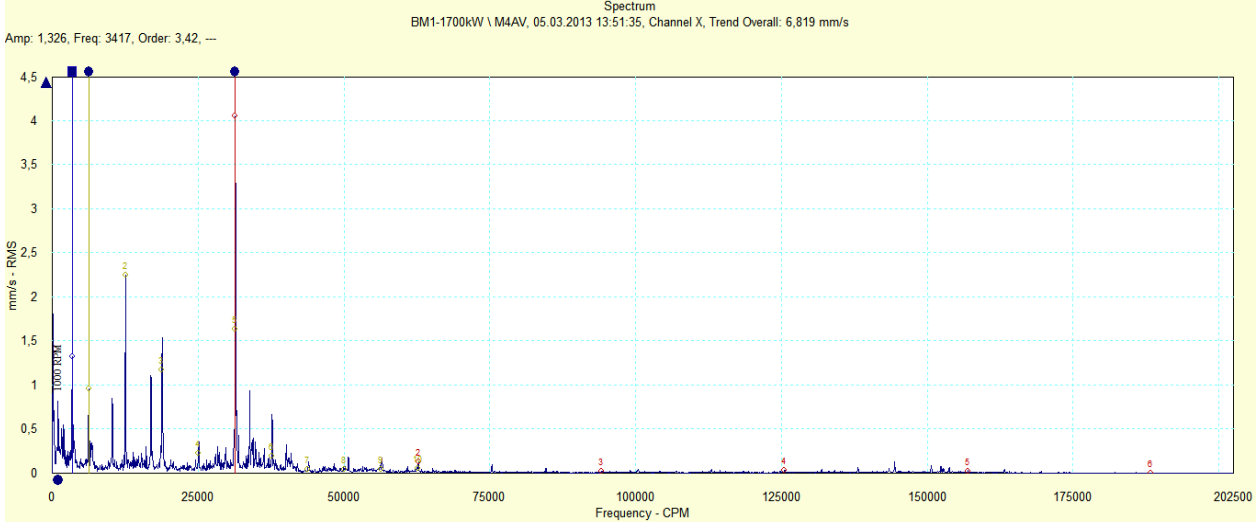
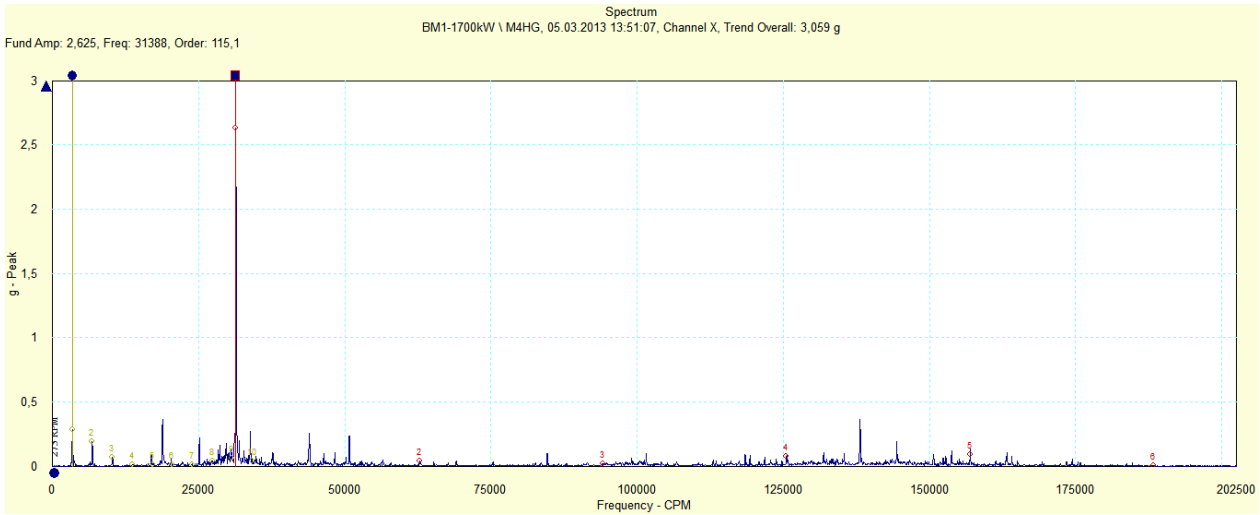
### REDÜKTÖR M4 YATAK ANALİZİ

Redüktör M4 yatak vibrasyon seviyeleri ISO 2372 / VDI 2056 standardına göre orta seviyededir  
Rulman gE analizinde rulmana ait arıza sinyali görülmemiştir.

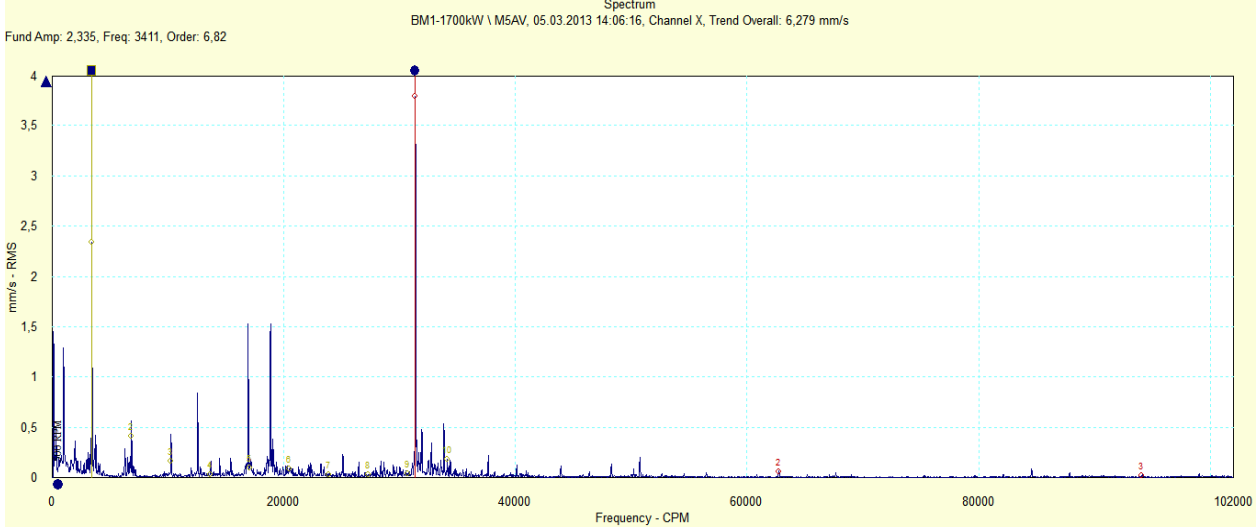
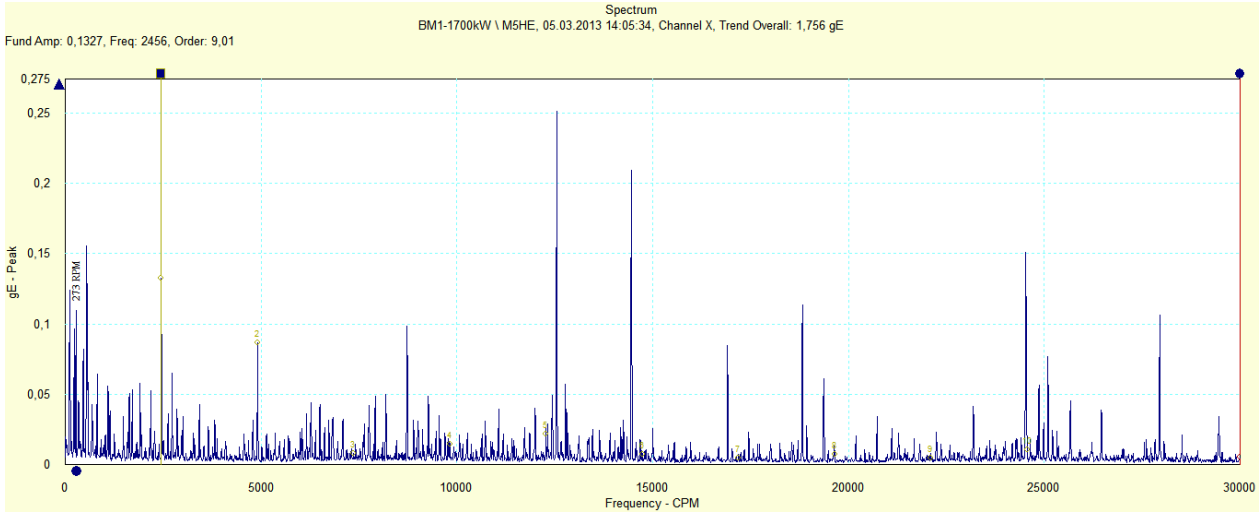
## REDÜKTÖR M5 YATAK ANALİZİ

Redüktör M5 yatak vibrasyon seviyeleri ISO 2372 / VDI 2056 standardına göre orta seviyededir  
Rulman gE analizinde rulmana ait arıza sinyali görülmemiştir.

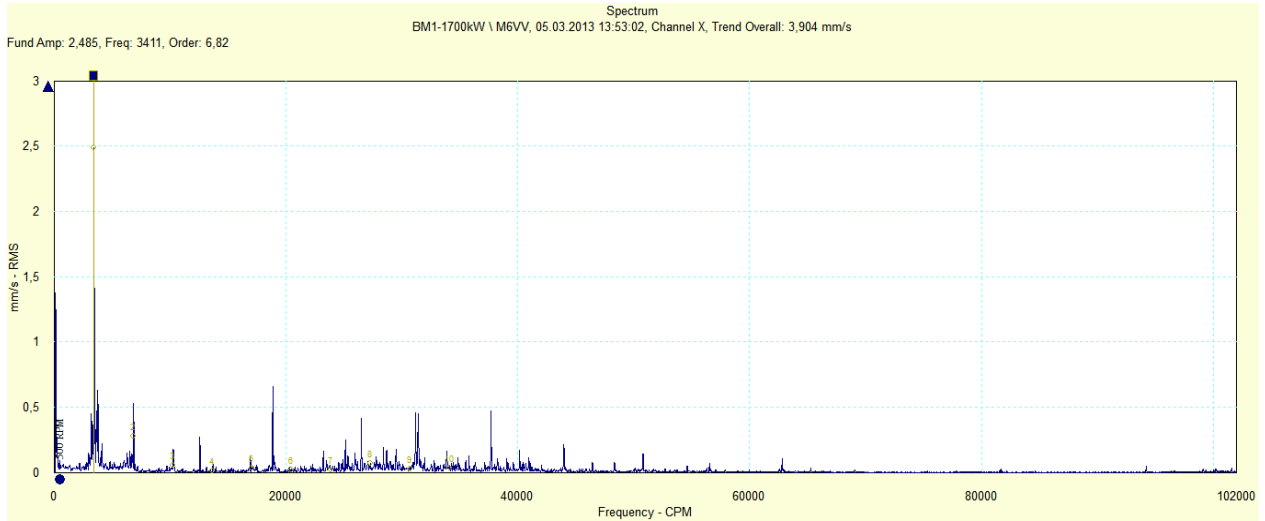
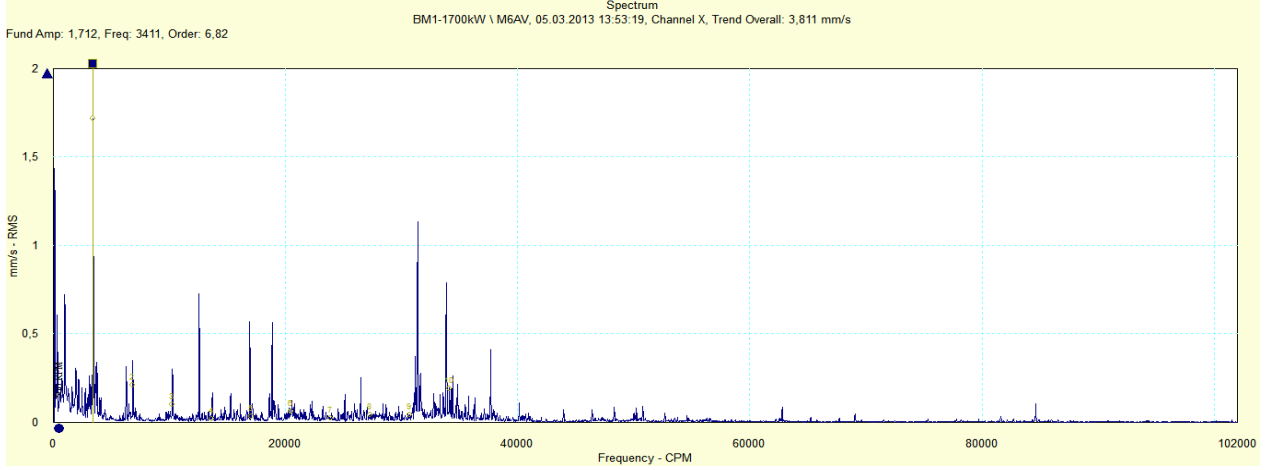
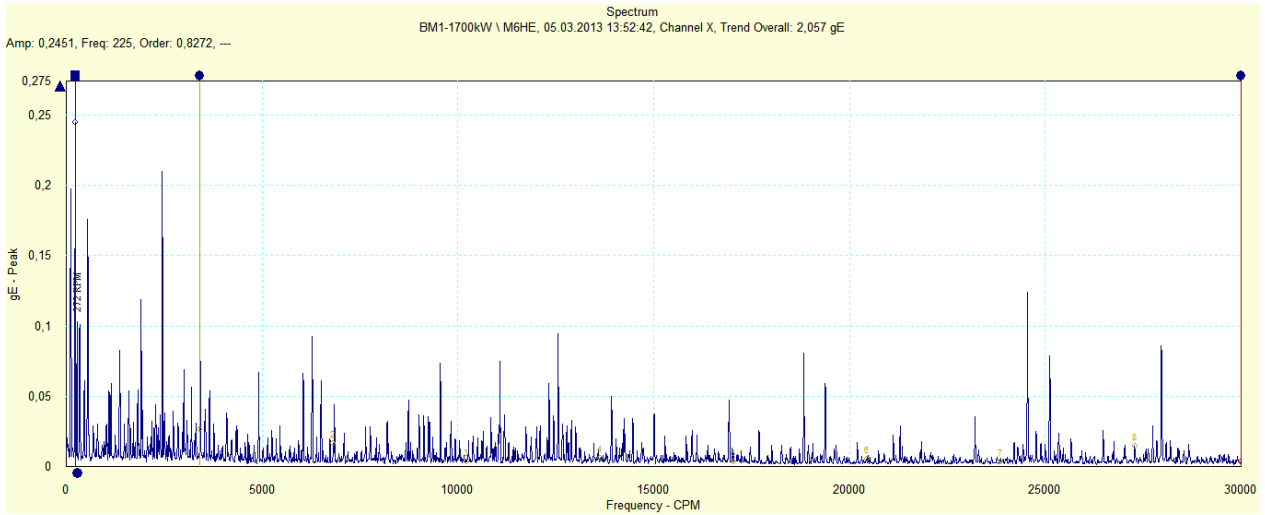
### REDÜKTÖR M6 YATAK ANALİZİ

Redüktör M6 yatak vibrasyon seviyeleri ISO 2372 / VDI 2056 standardına göre orta seviyededir  
Rulman gE analizinde rulmana ait arıza sinyali görülmemiştir.

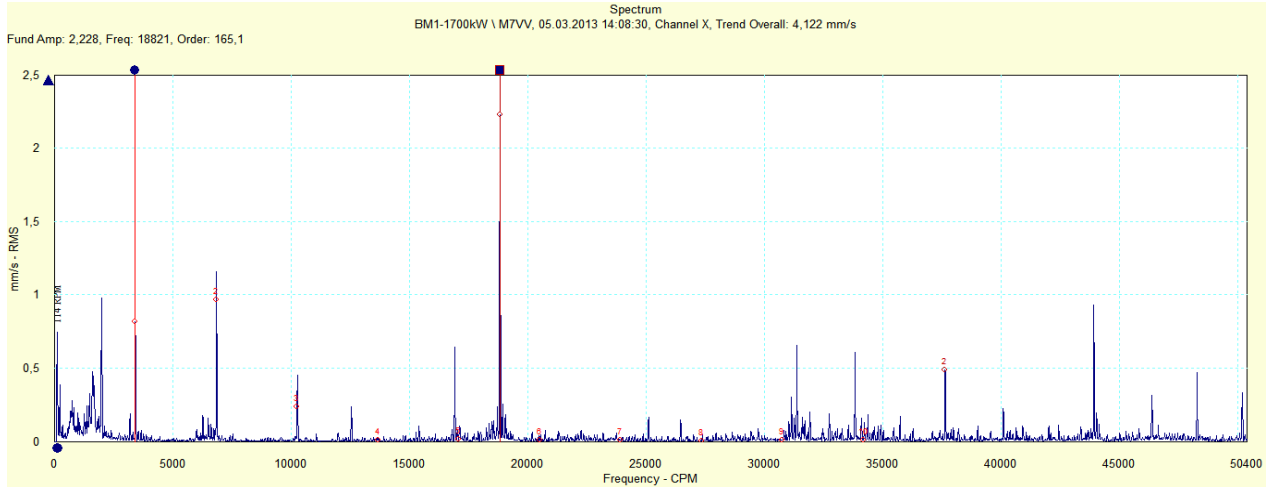
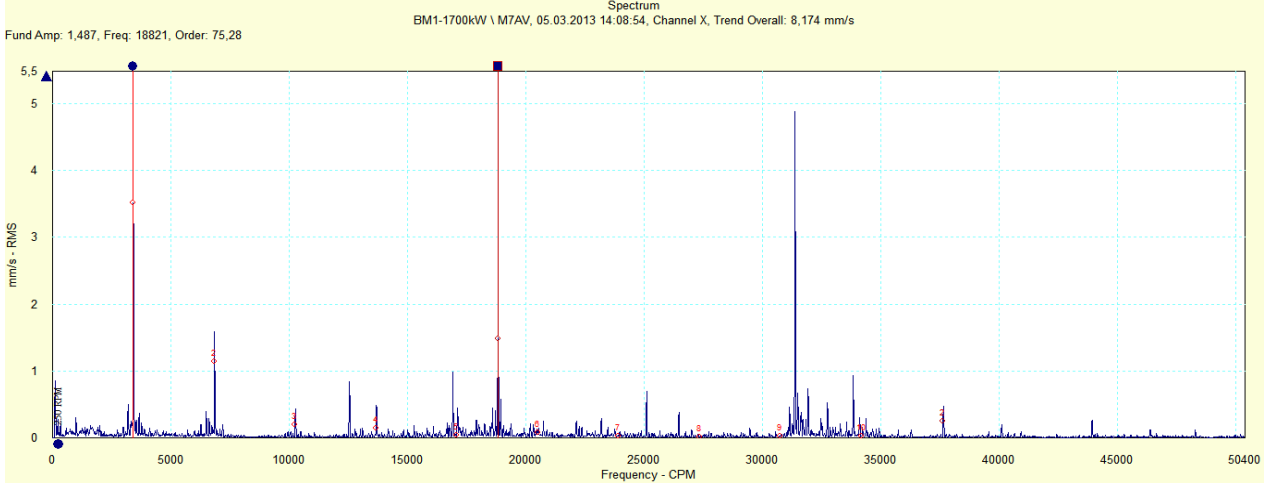
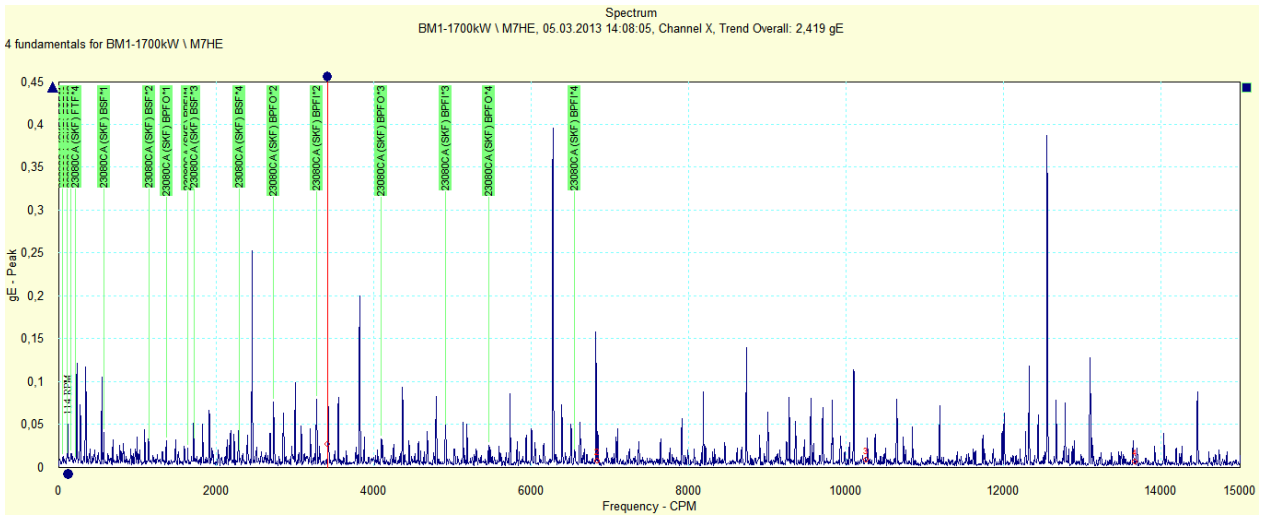
## REDÜKTÖR M7 YATAK ANALİZİ

Redüktör M7 yatak vibrasyon seviyeleri ISO 2372 / VDI 2056 standardına göre orta seviyededir  
Rulman gE analizinde rulmana ait arıza sinyali görülmemiştir.

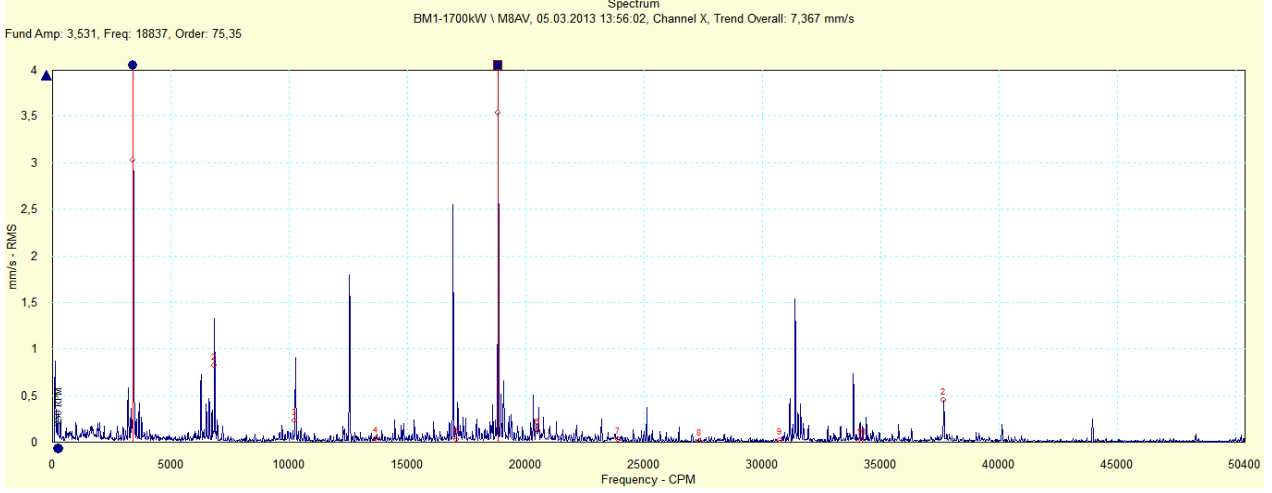
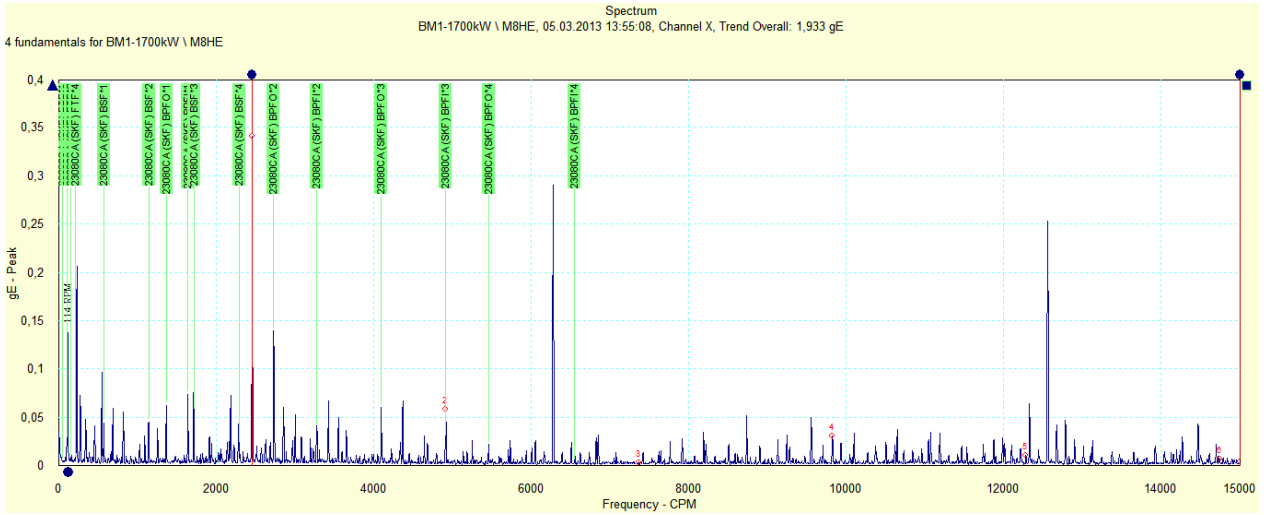
## REDÜKTÖR M8 YATAK ANALİZİ

Redüktör M8 yatak vibrasyon seviyeleri ISO 2372 / VDI 2056 standardına göre orta seviyededir  
Rulman gE analizinde rulmana ait arıza sinyali görülmemiştir.

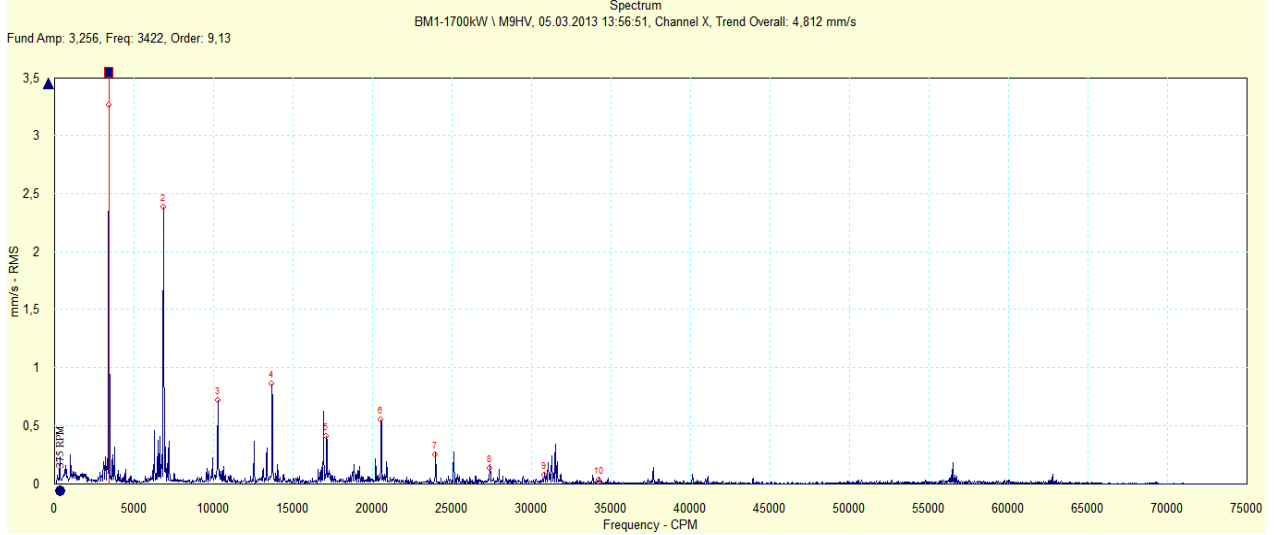
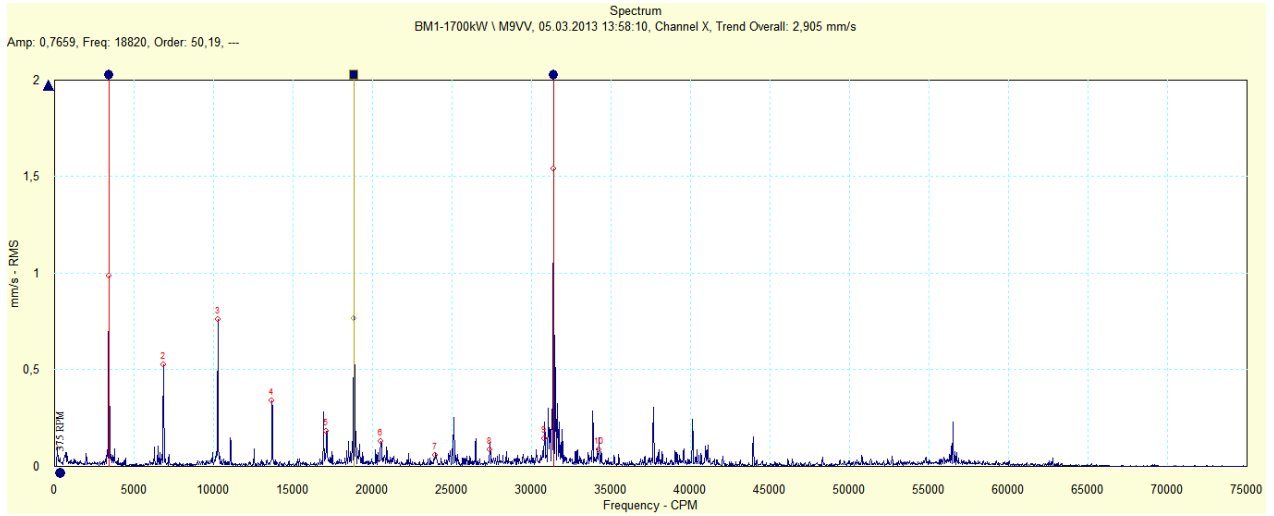
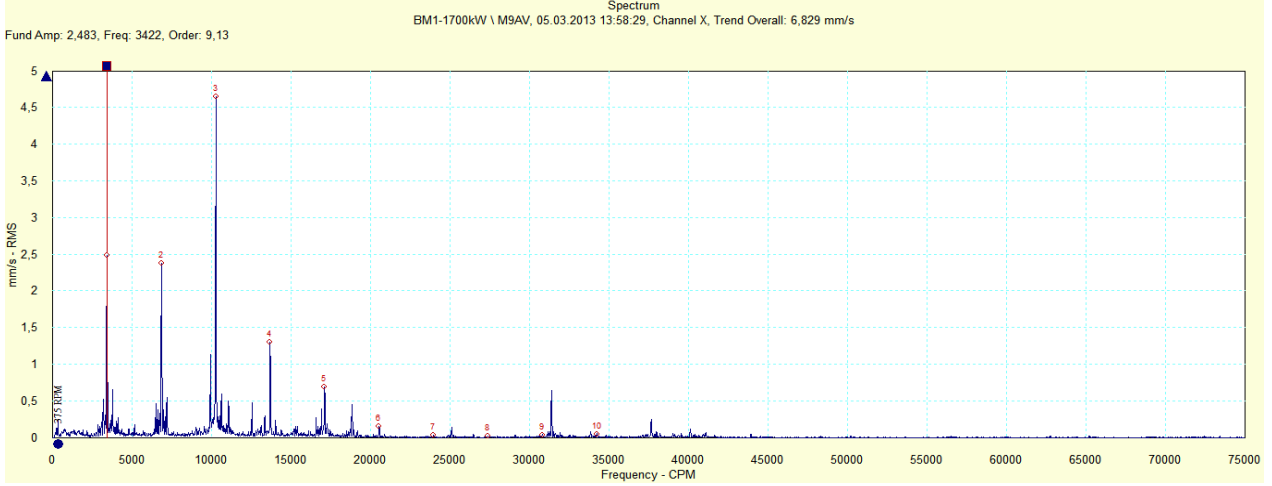
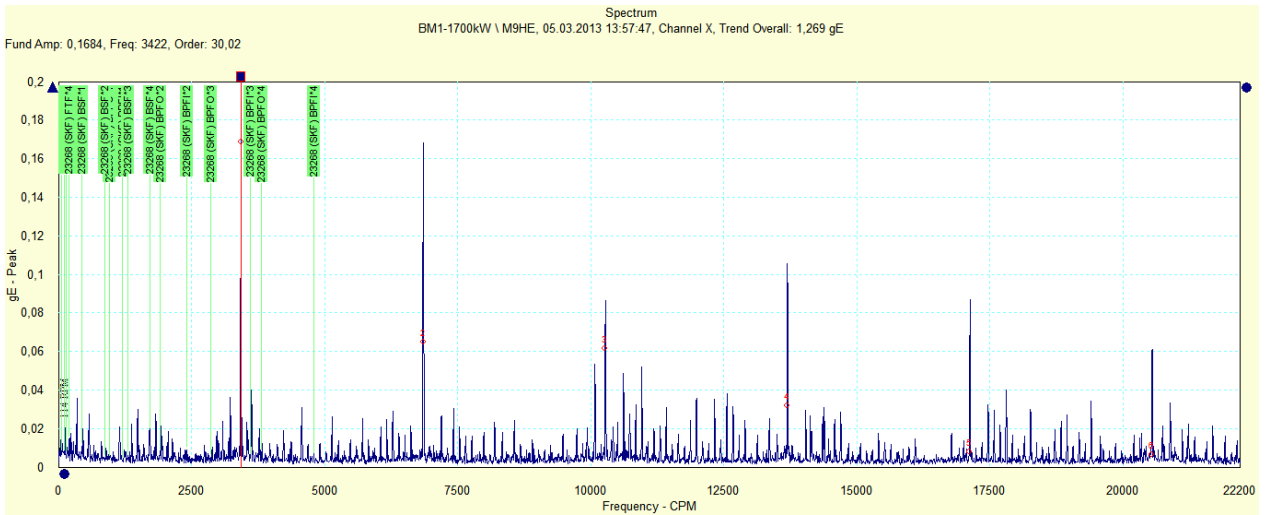
## PİNYON M9 YATAK ANALİZİ

Pinyon M9 yatak vibrasyon seviyeleri ISO 2372 / VDI 2056 standardına göre orta seviyededir  
Rulman gE analizinde rulmana ait arıza sinyali görülmemiştir.

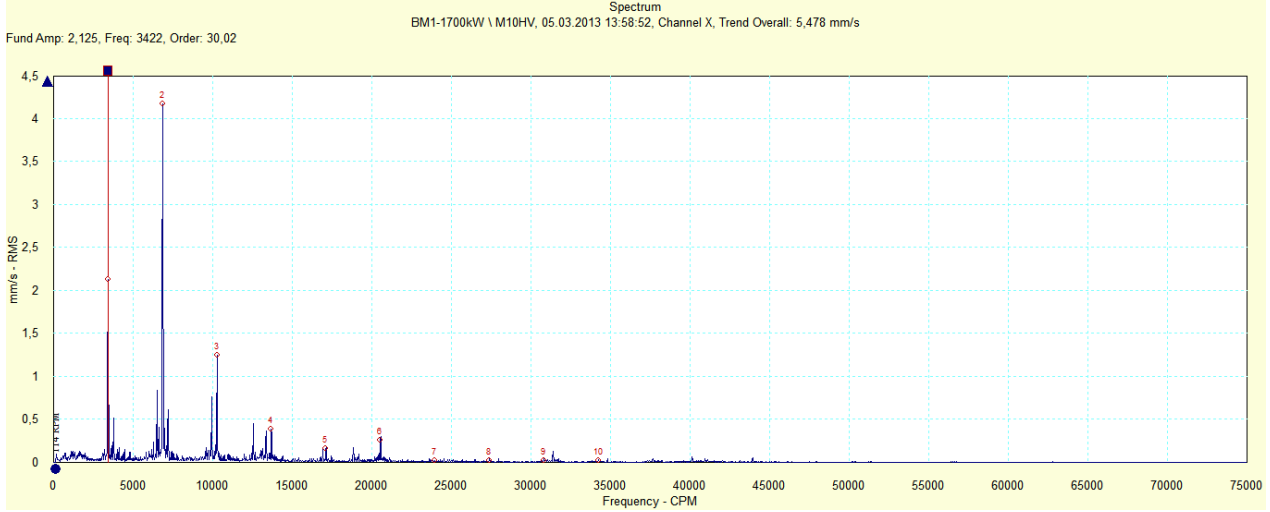
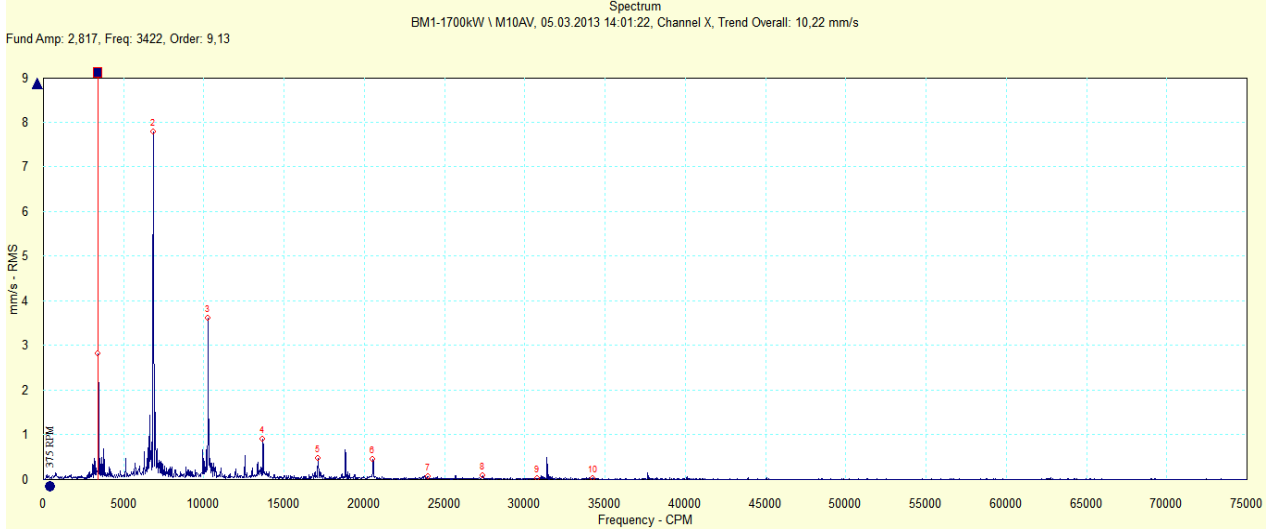
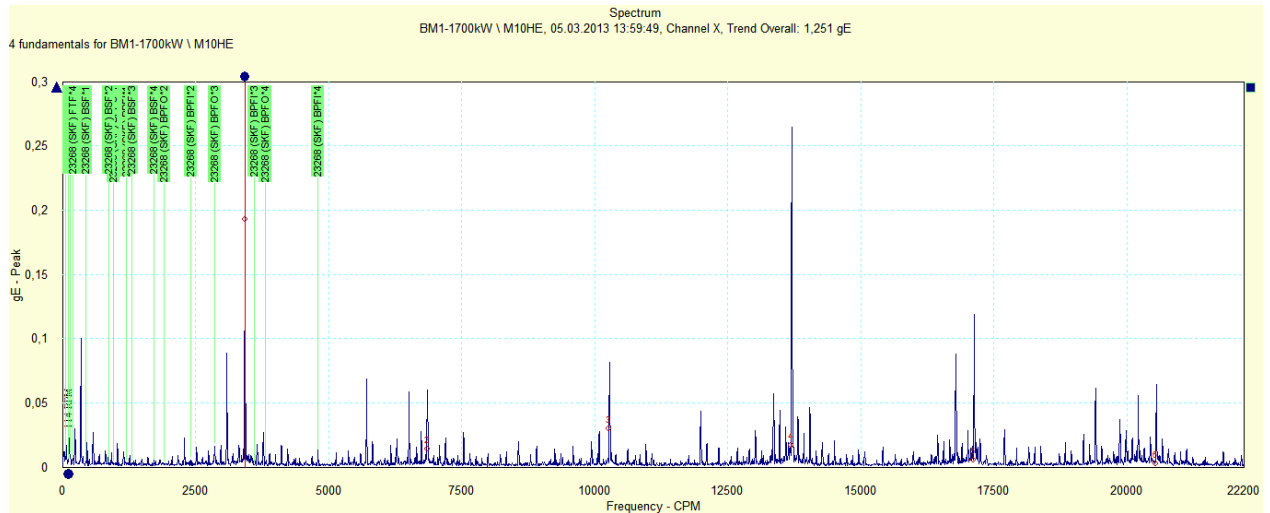
## PİNYON M10 YATAK ANALİZİ

Pinyon M10 yatak vibrasyon seviyeleri ISO 2372 / VDI 2056 standardına göre orta seviyededir. Aksiyel vibrasyonun yüksek olması sebebi yatağın kasıtlı olmasıdır. Yataktaki kasıntı rulman yuvasındaki boşluk veya ayak bağlantılarından ileri geliyor olabilir.

Rulman gE analizinde rulmana ait arıza sinyali görülmemiştir.

Pinyon M10 yatağının uygun bir duruşta açılarak yatak toleranslarının ve bağlantı kasıntısı olup olmadığının kontrolü gerekir.

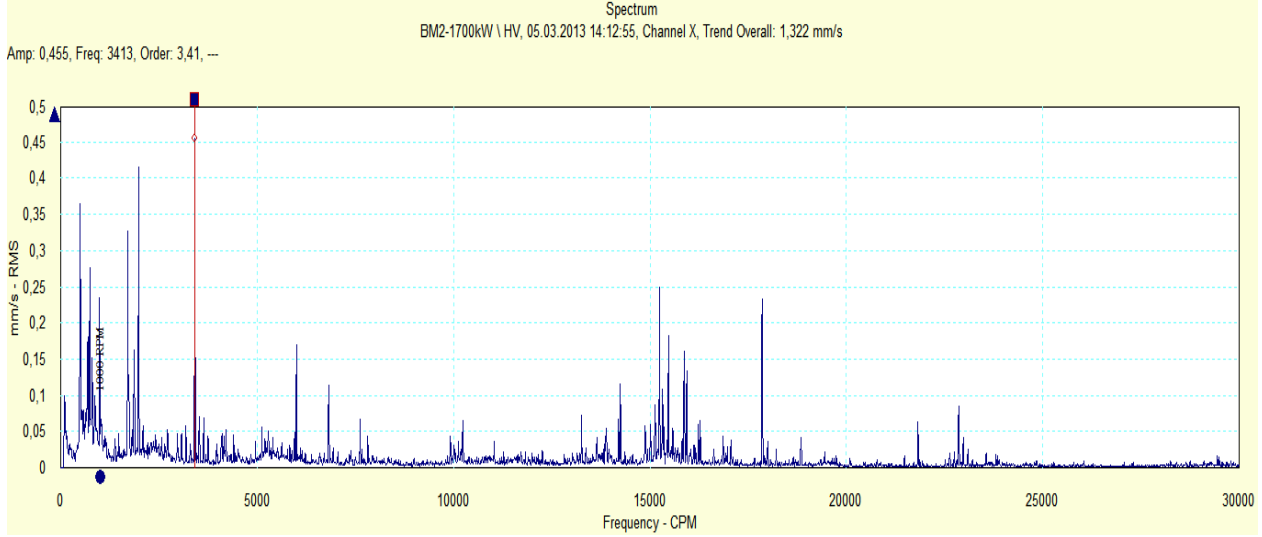
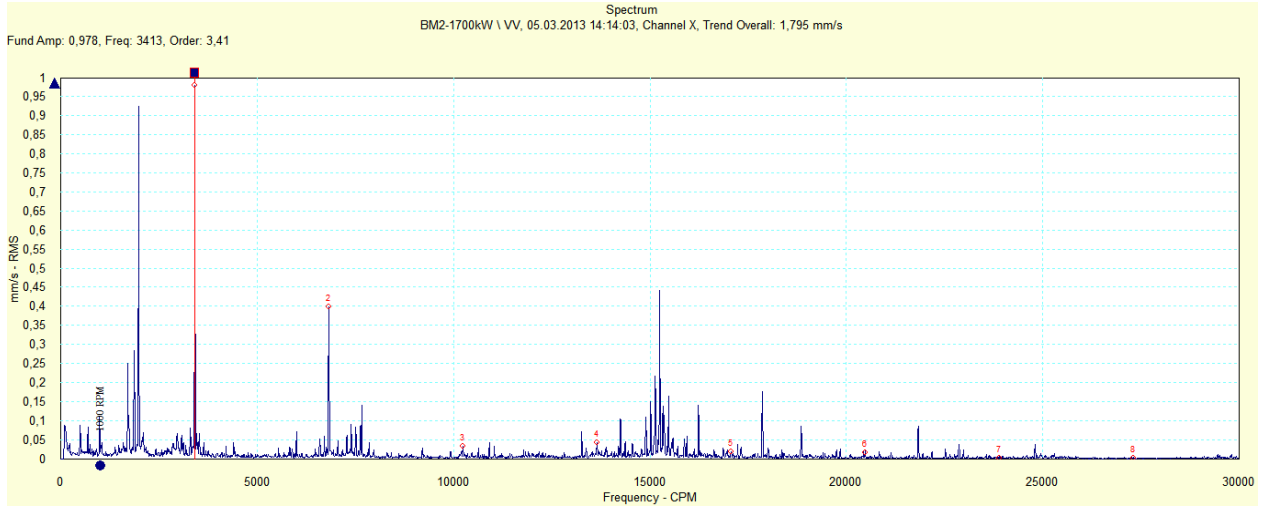
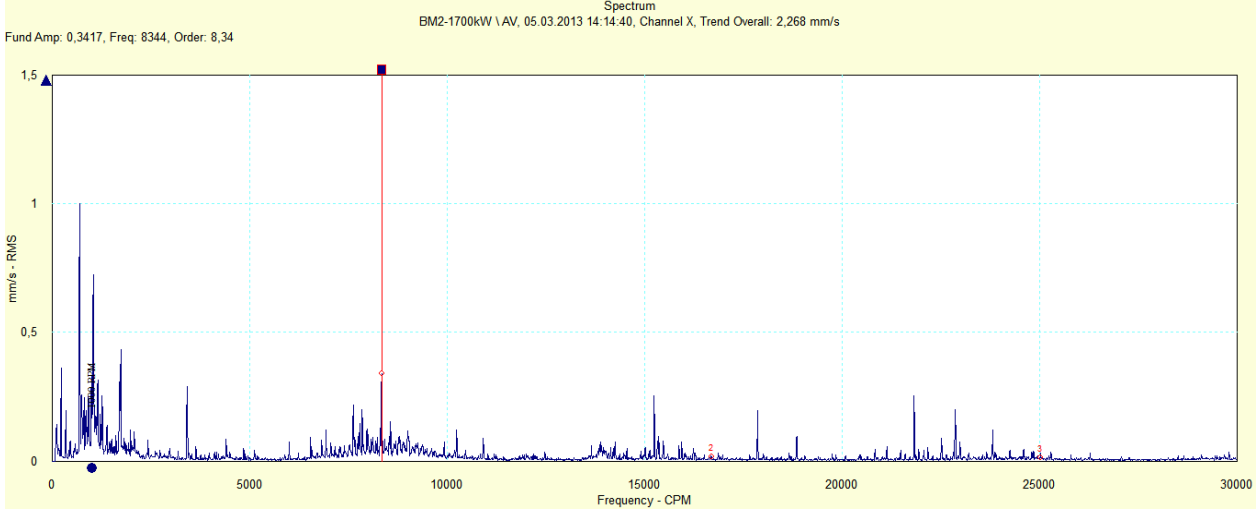
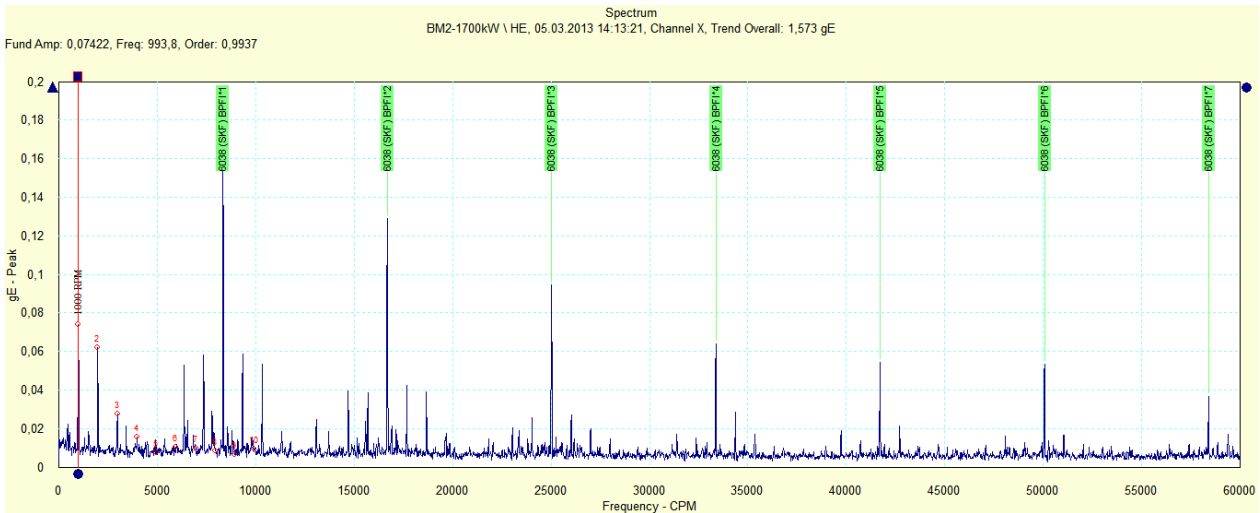
## MOTOR ÖN YATAK ANALİZİ

Motor ön yatak (Kaplin tarafı ) vibrasyon seviyeleri ISO 2372 / VDI 2056 standardına göre iyi seviyededir

Ön rulman gE analizinde rulman iç bileziğine ait orta seviyede arıza frekansı görülmektedir. İzlenmeye devam edilmeli ve arıza gelişimine bağlı olarak bakım planlanmalıdır.

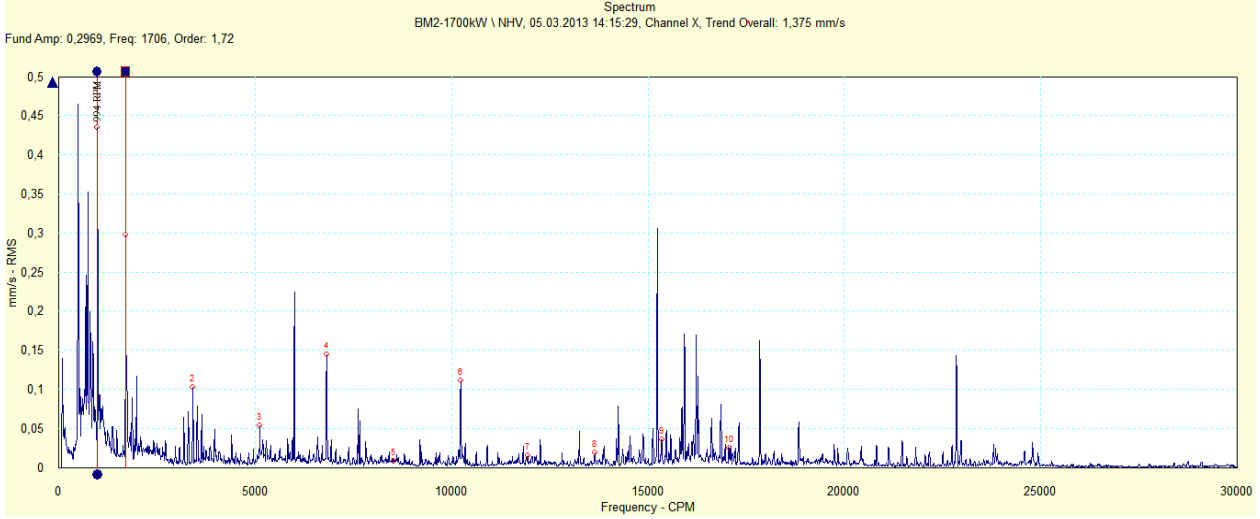
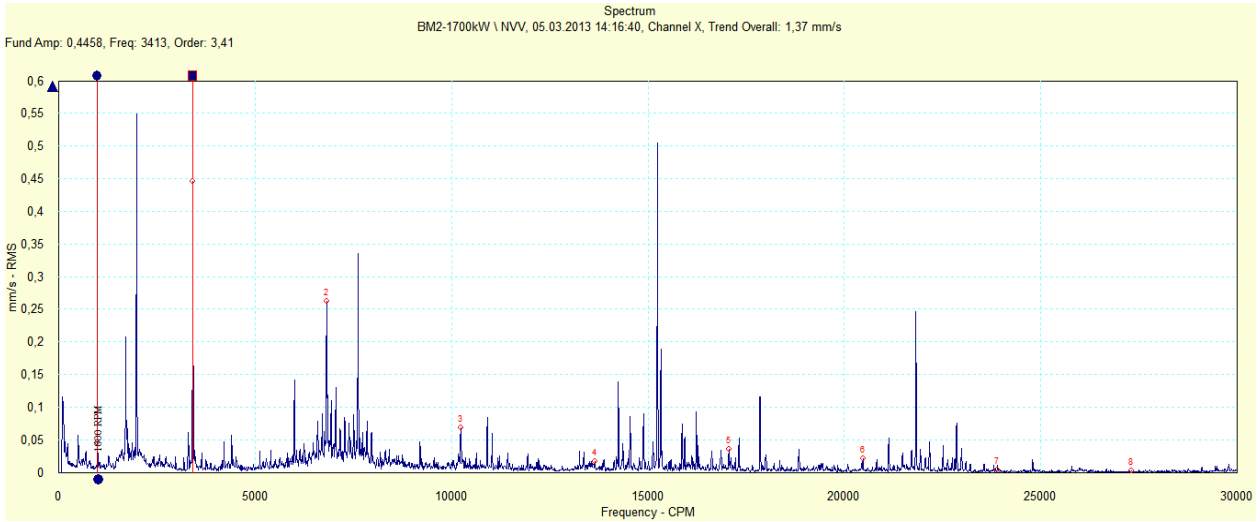
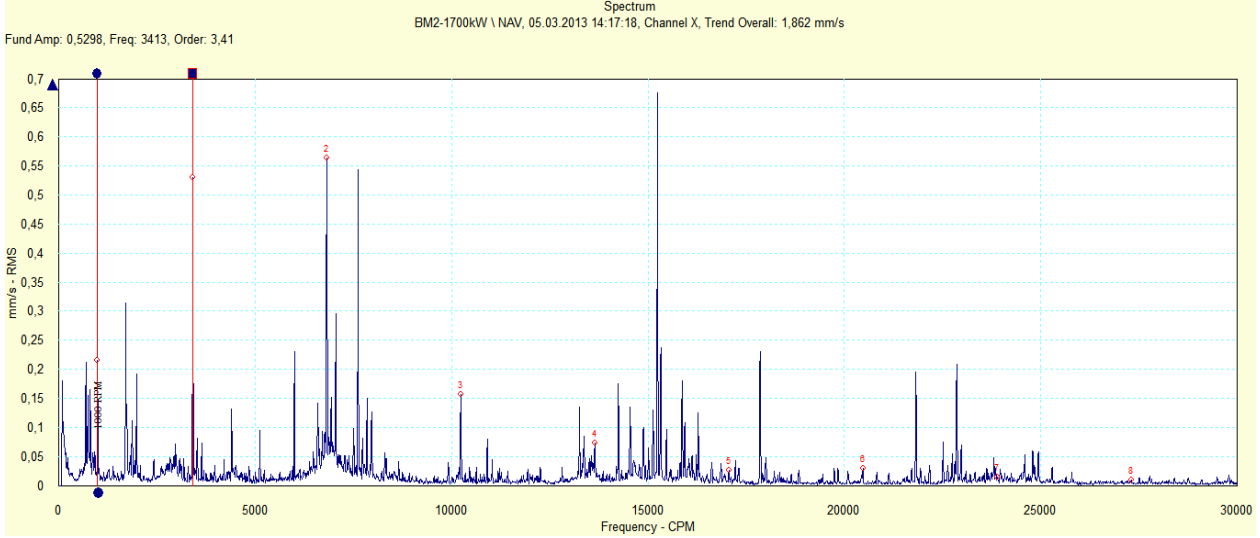
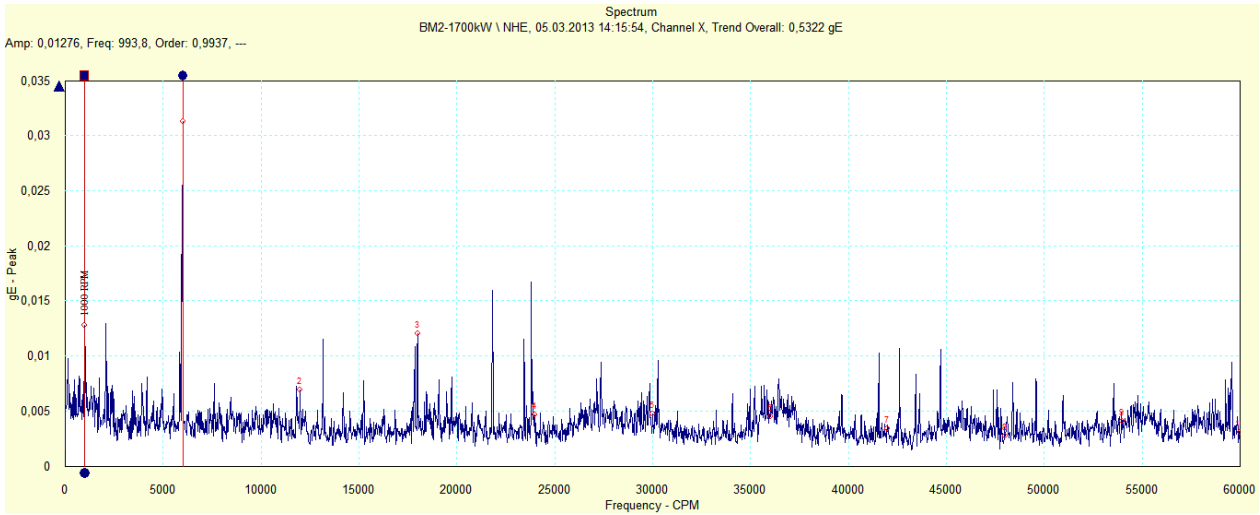
## MOTOR ARKAYATAK ANALİZİ

Motor arka yatak vibrasyon seviyeleri ISO 2372 / VDI 2056 standardına göre iyi seviyededir

Rulman gE analizinde rulmana ait arıza sinyali görülmemiştir.
