2 adet 1700 kW , 1 adet 850 kW, 1 adet 450 kW AC Motorun  
Saha Expertiz Raporu

Caner CANDEMİR  
Özgür Bobinaj  
Motor&Generatör  
05-03-2013

### BM1- 1700 kW

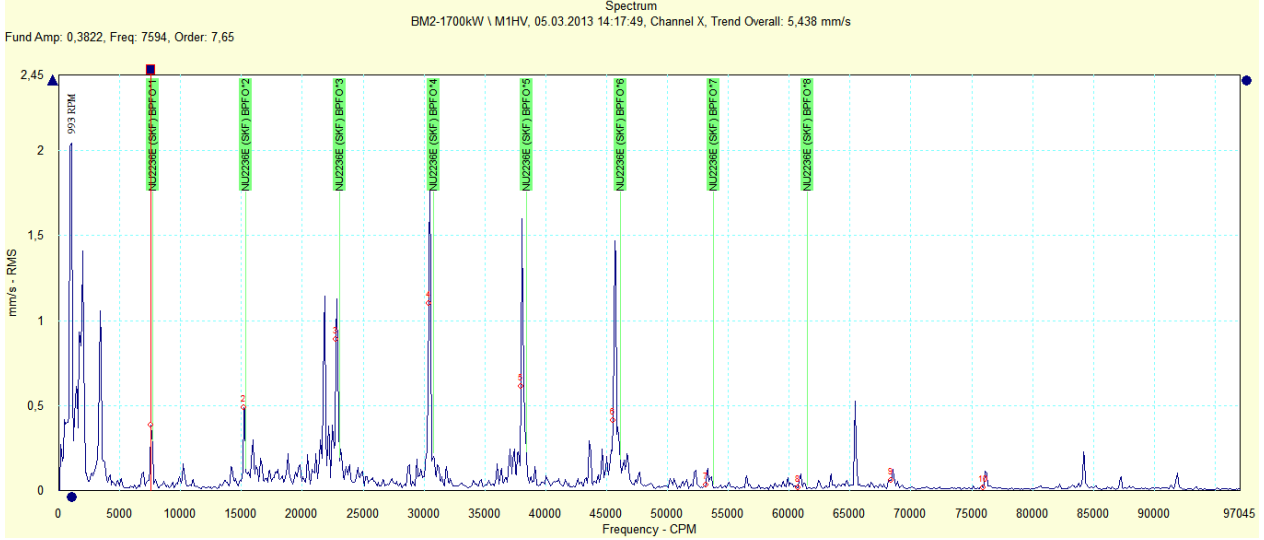
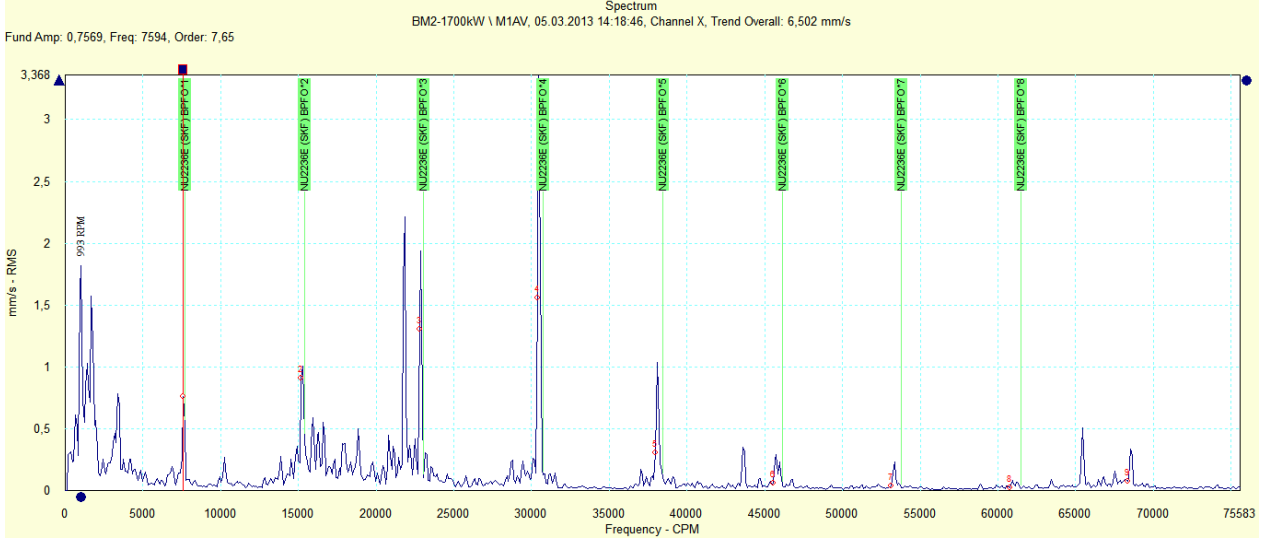
## REDÜKTÖR M1 YATAK ANALİZİ

Redüktör M1 yatak vibrasyon seviyeleri ISO 2372 / VDI 2056 standardına göre orta seviyededir  
Rulman gE analizinde rulmana ait arıza başlangıç sinyali görülmüştür. Bu sinyal muhtemel olarak arızalı ve aynı tip olan M2 yatağındaki rulmandan geliyordur. takip edilmelidir.

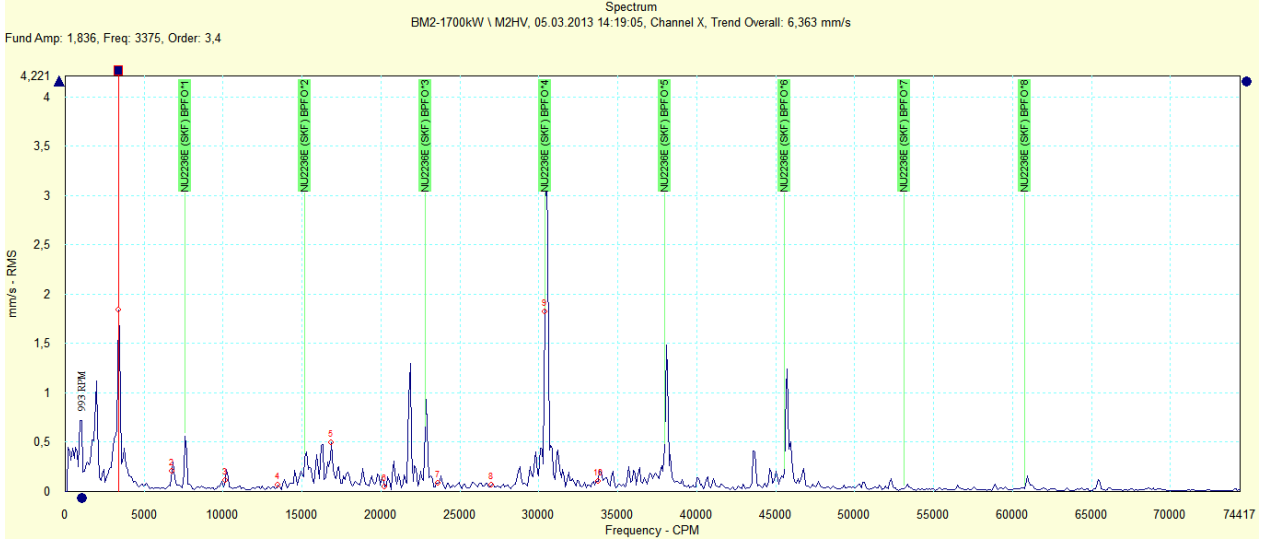
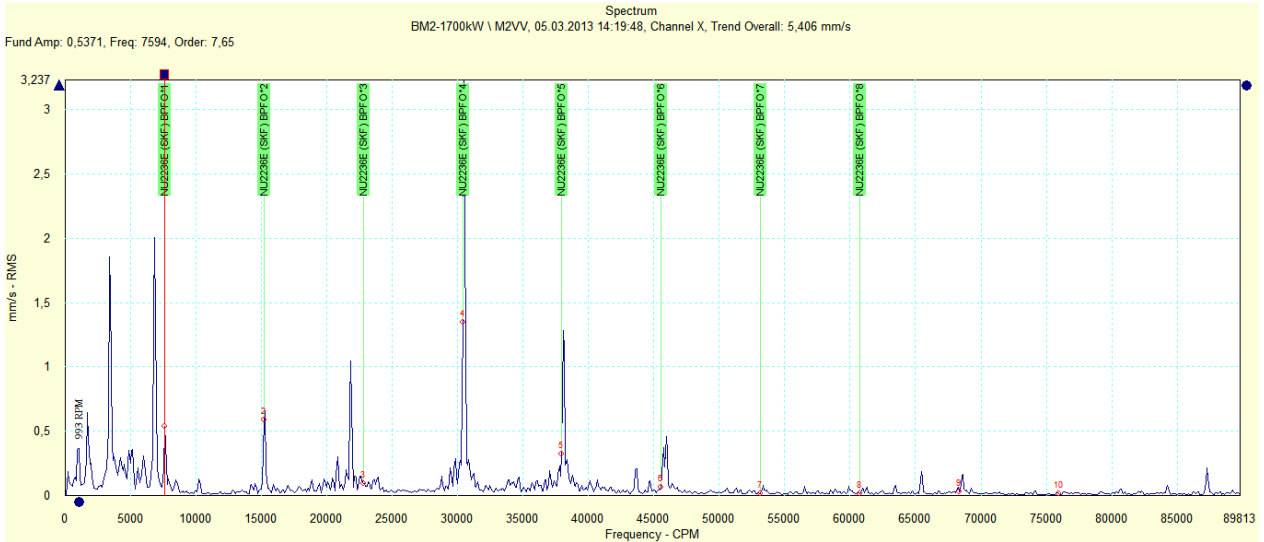
## REDÜKTÖR M2 YATAK ANALİZİ

Redüktör M2 yatak vibrasyon seviyeleri ISO 2372 / VDI 2056 standardına göre orta seviyededir

Rulman gE analizinde rulmana ait arıza sinyali görülmüştür bakım periyodunda değiştirilmelidir..

Redüktör M2 NU 2236 E rulmanında arıza görülmektedir. Duruş planlanarak değiştirilmesi gerekmektedir.

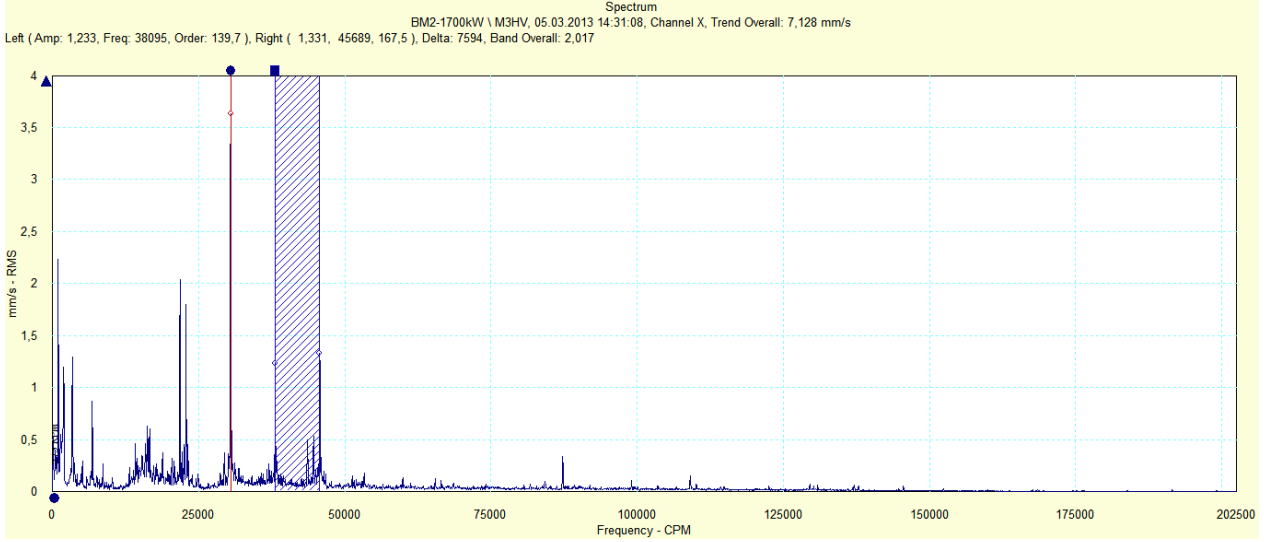
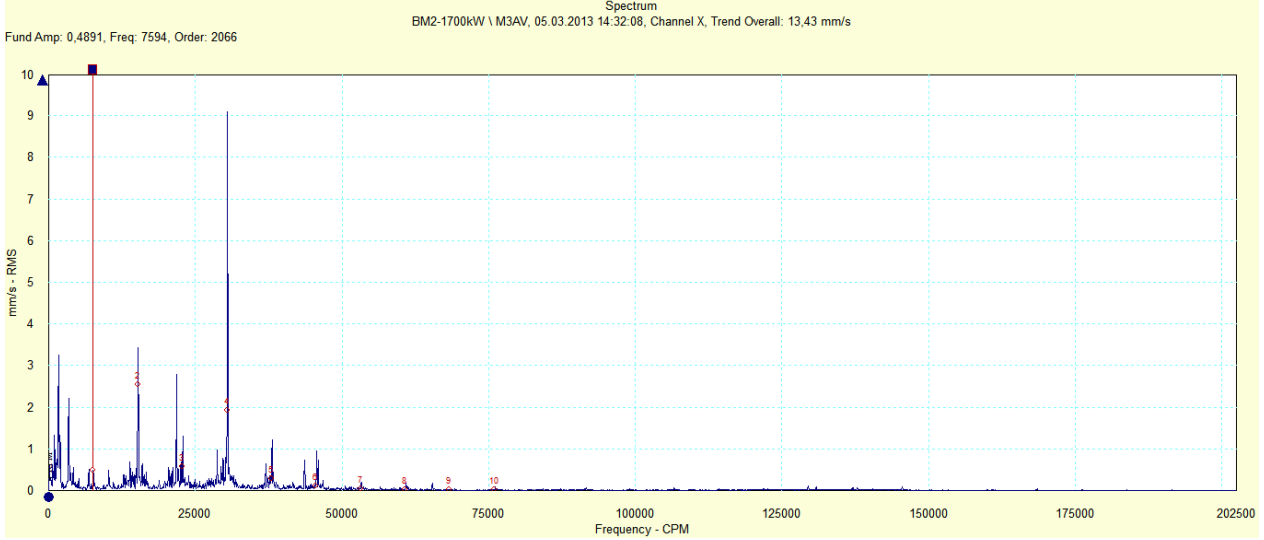
## REDÜKTÖR M3 YATAK ANALİZİ

Redüktör M3 yatak vibrasyon seviyeleri ISO 2372 / VDI 2056 standardına göre yüksek seviyededir

Rulman gE analizinde rulmana ait arıza sinyali görülmemiştir.

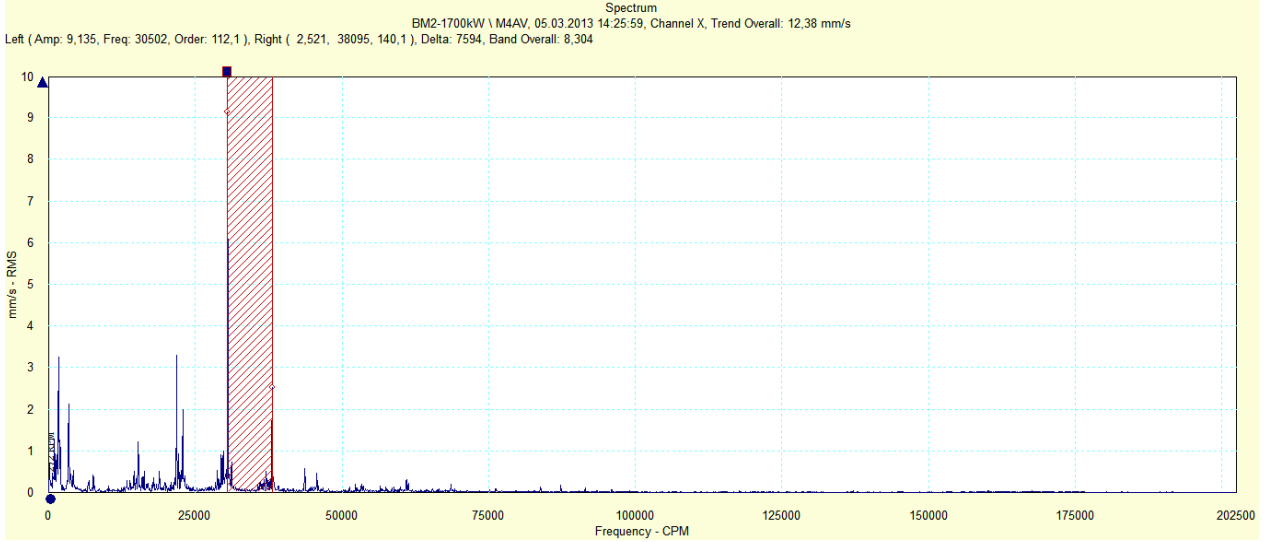
## REDÜKTÖR M4 YATAK ANALİZİ

Redüktör M4 yatak vibrasyon seviyeleri ISO 2372 / VDI 2056 standardına göre yüksek seviyededir  
Rulman gE analizinde rulmana ait arıza sinyali görülmemiştir.

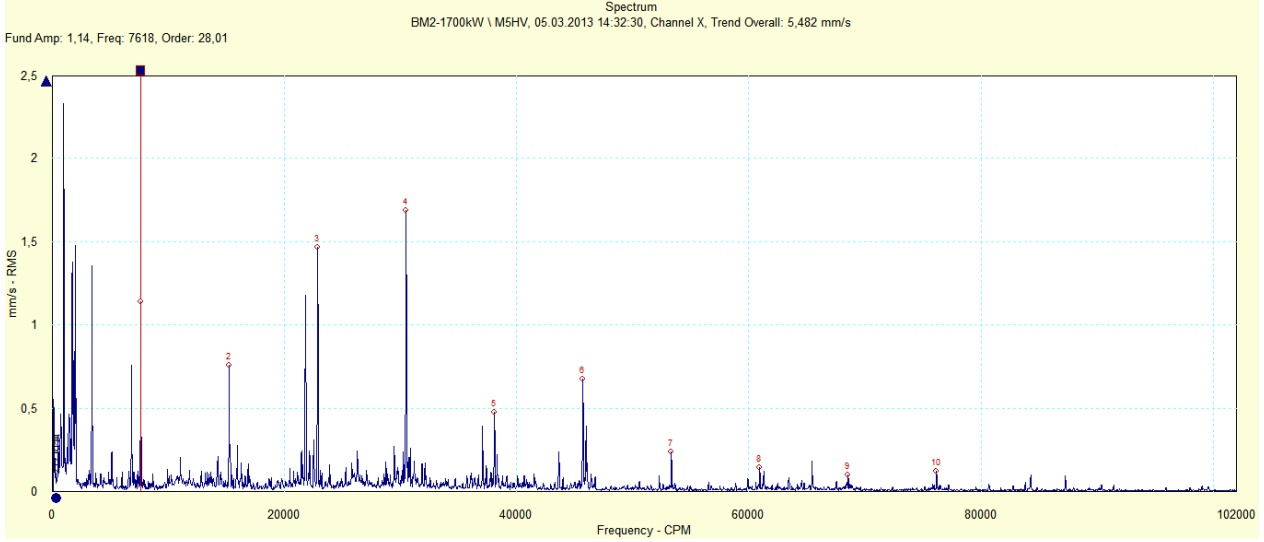
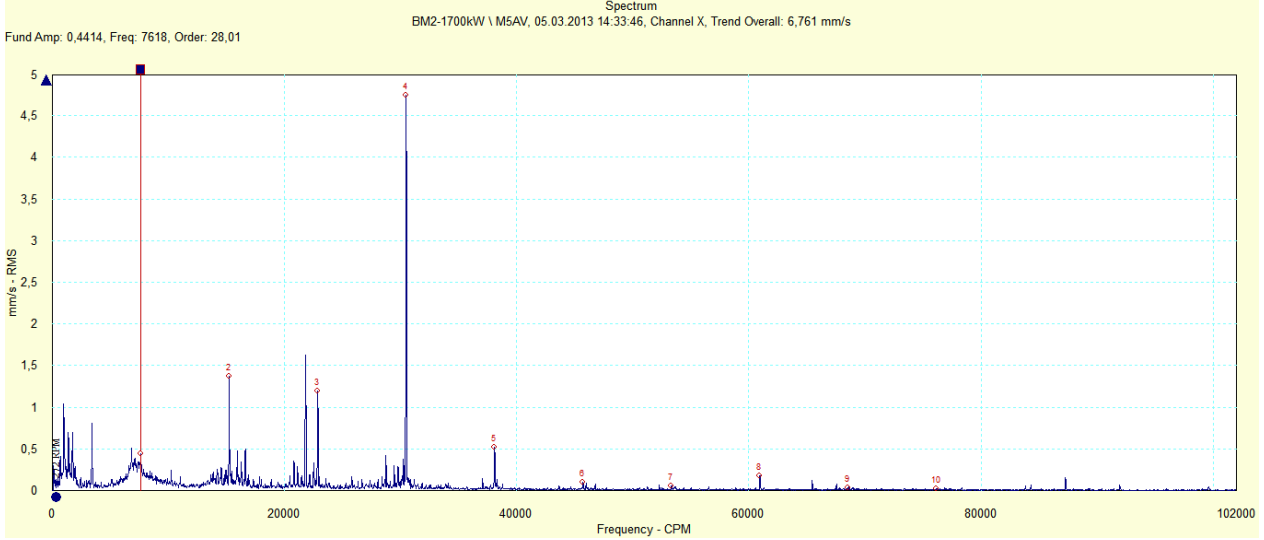
## REDÜKTÖR M5 YATAK ANALİZİ

Redüktör M5 yatak vibrasyon seviyeleri ISO 2372 / VDI 2056 standardına göre orta seviyededir

Rulman gE analizinde rulmana ait arıza sinyali görülmemiştir.

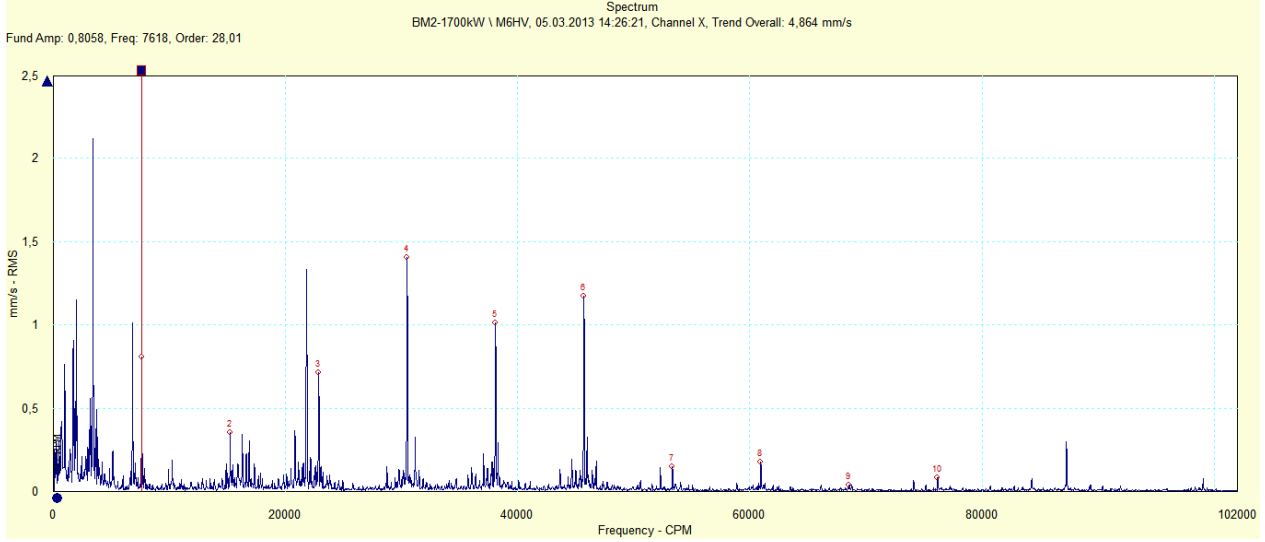
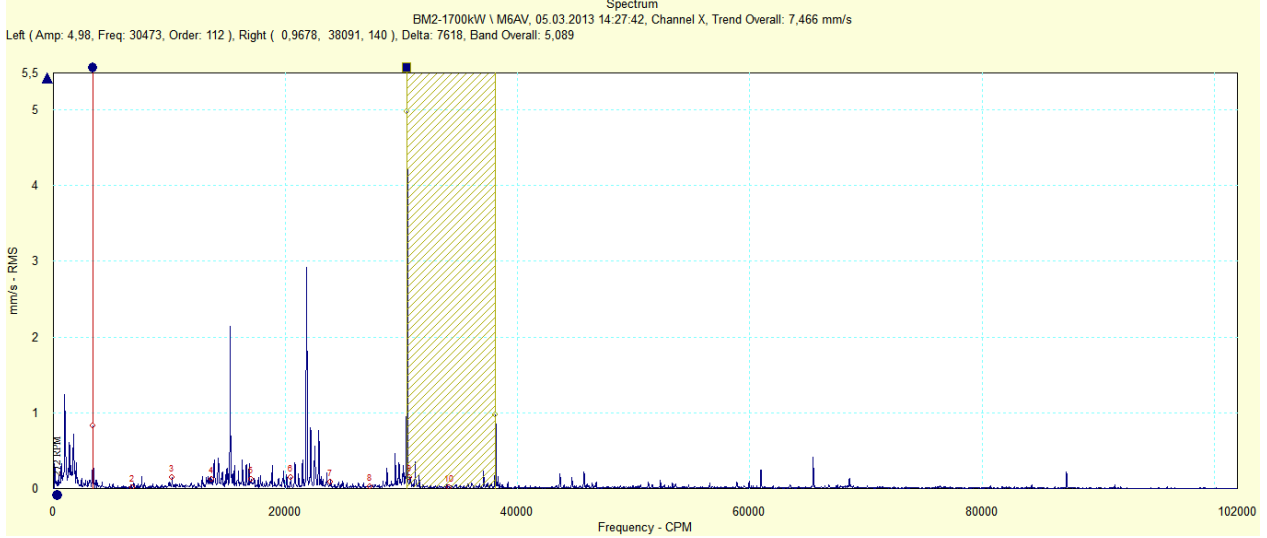
## REDÜKTÖR M6 YATAK ANALİZİ

Redüktör M6 yatak vibrasyon seviyeleri ISO 2372 / VDI 2056 standardına göre orta seviyededir

Rulman gE analizinde rulmana ait arıza sinyali görülmemiştir.

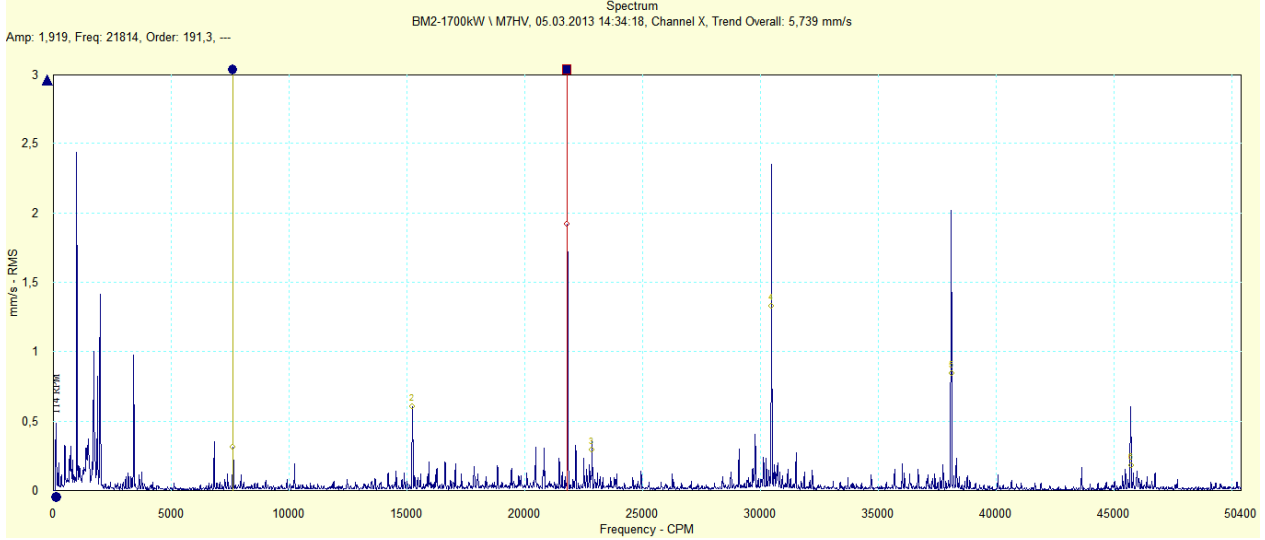
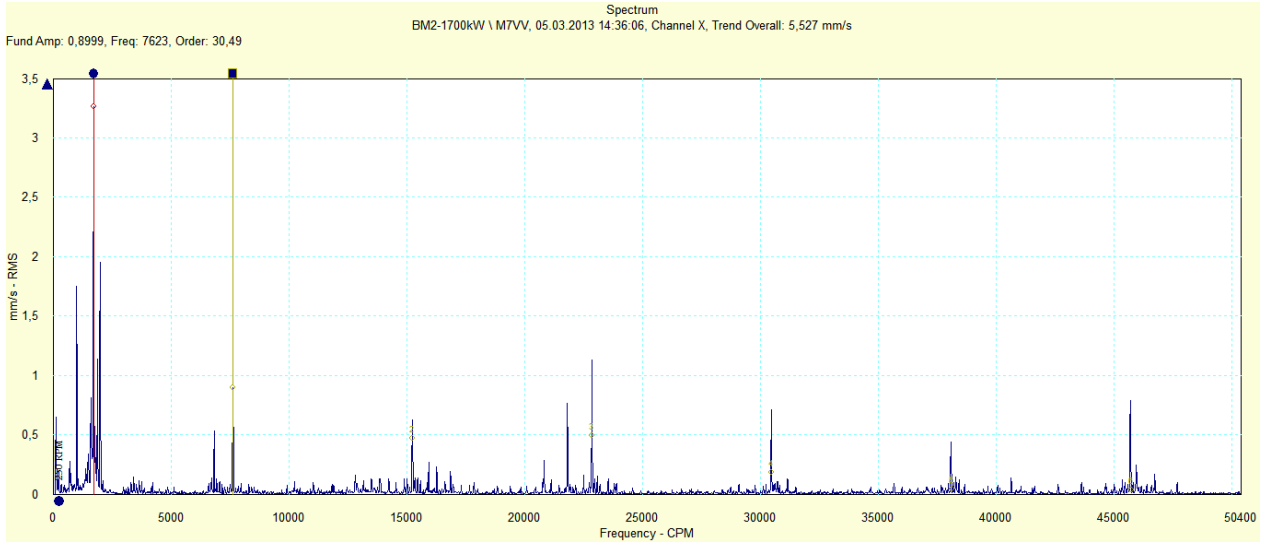
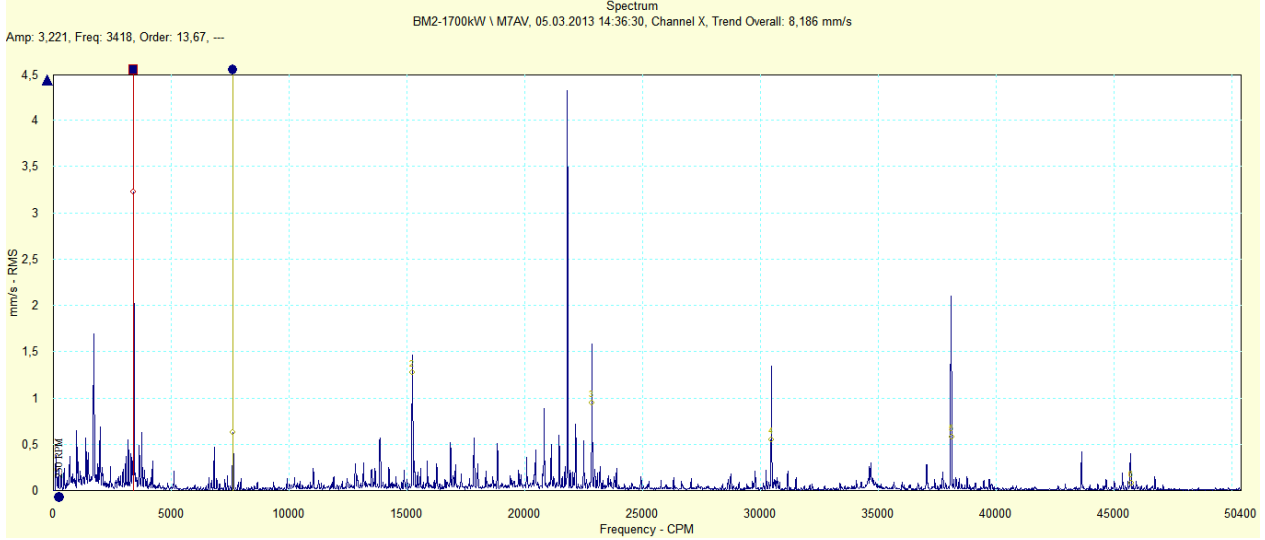
### REDÜKTÖR M7 YATAK ANALİZİ

Redüktör M7 yatak vibrasyon seviyeleri ISO 2372 / VDI 2056 standardına göre orta seviyededir

Rulman gE analizinde rulmana ait arıza sinyali görülmemiştir.

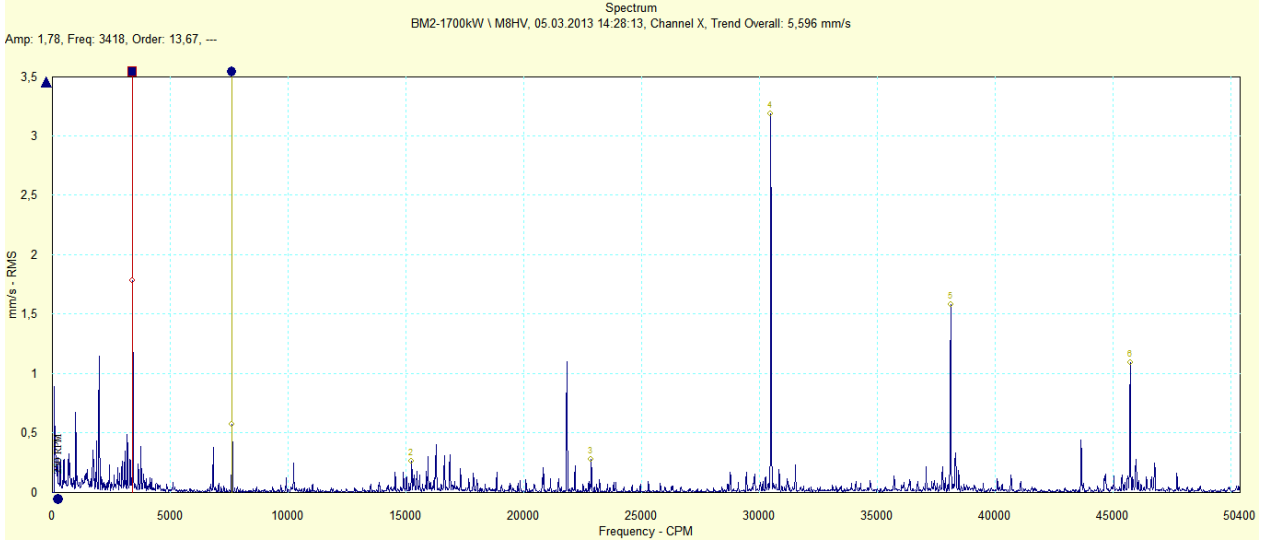
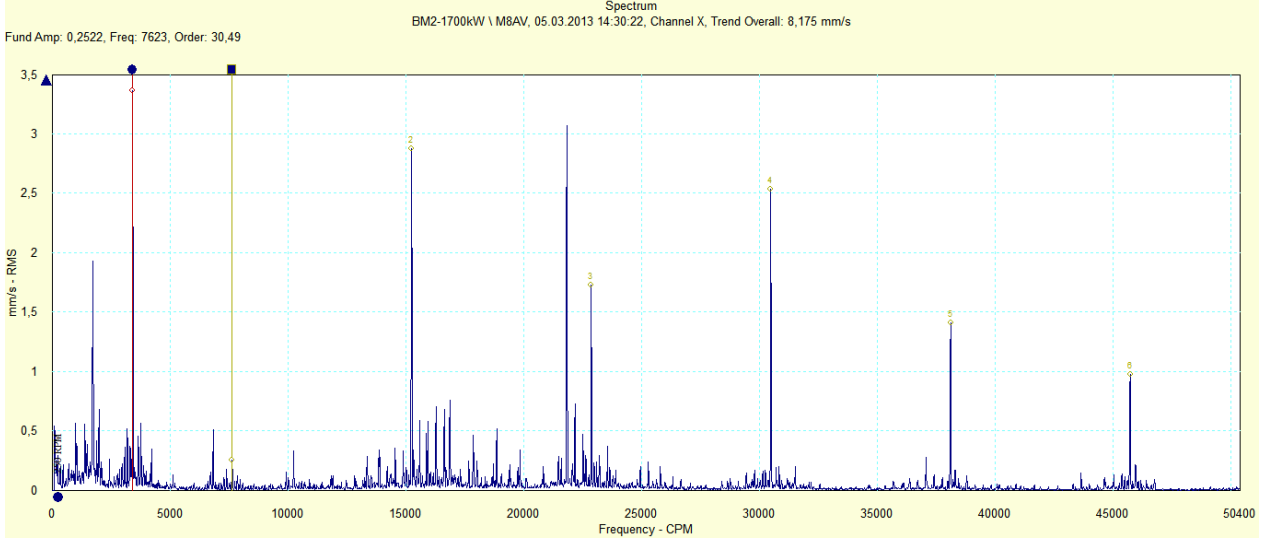
## REDÜKTÖR M8 YATAK ANALİZİ

Redüktör M8 yatak vibrasyon seviyeleri ISO 2372 / VDI 2056 standardına göre orta seviyededir

Rulman gE analizinde rulmana ait arıza sinyali görülmemiştir.

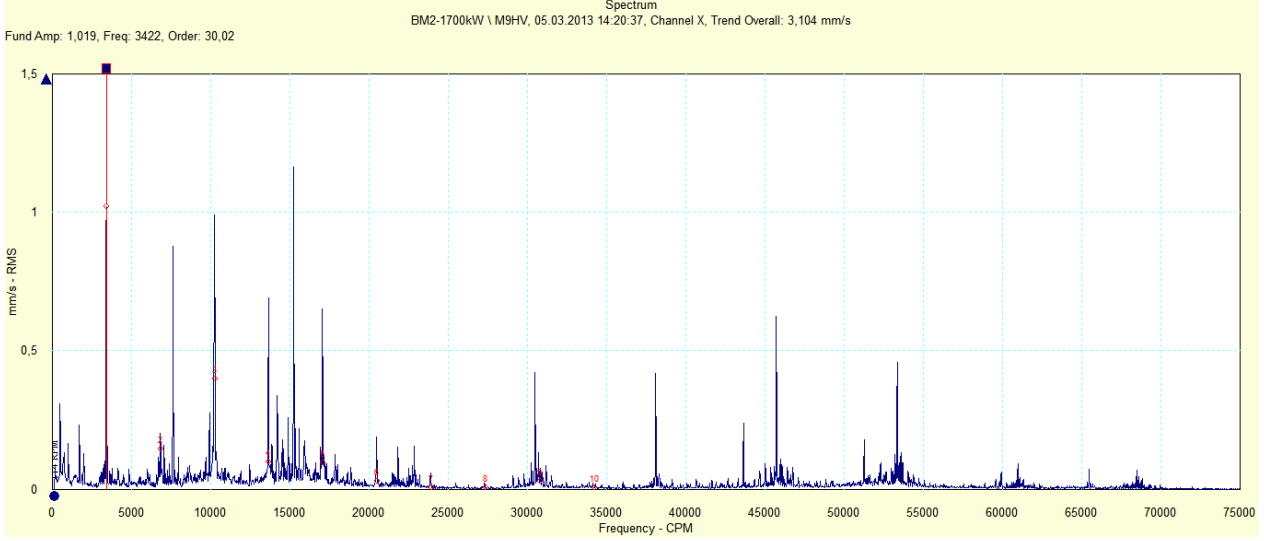
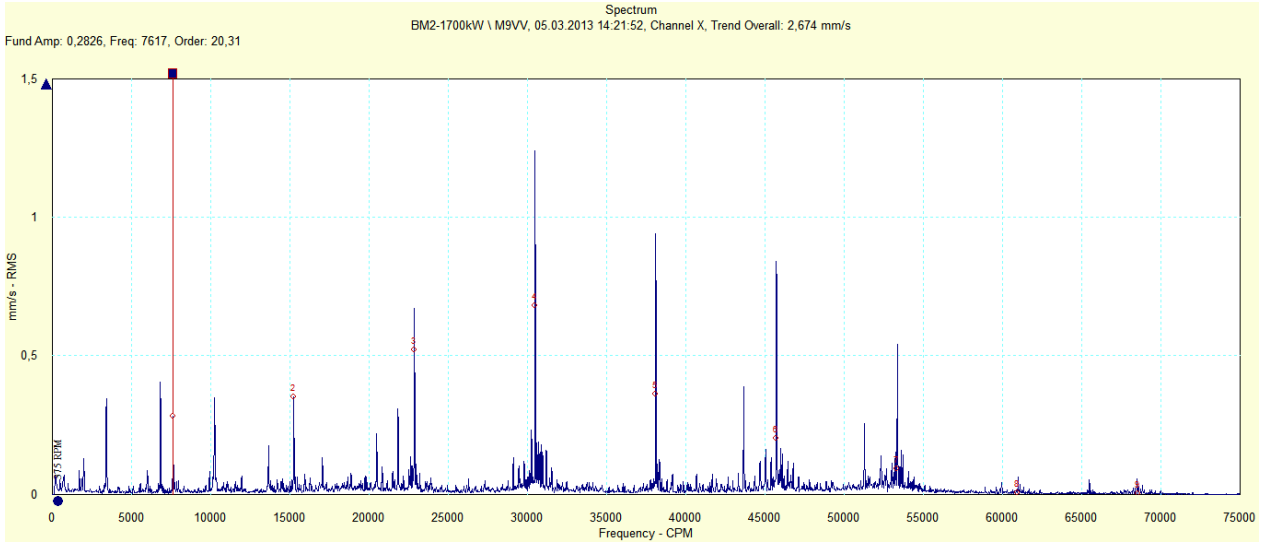
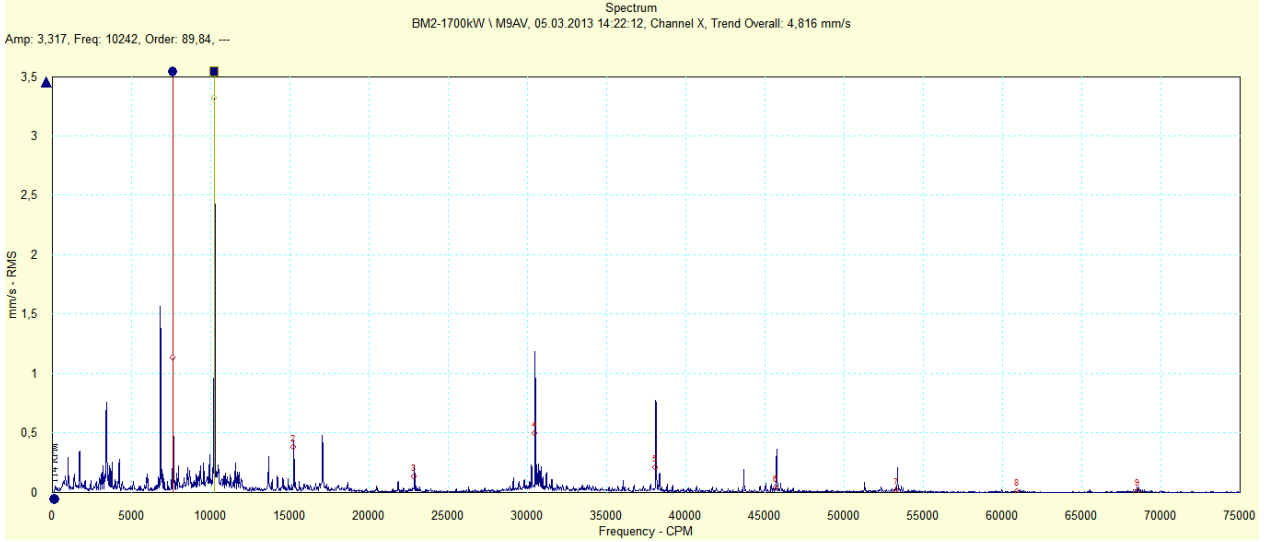
## PİNYON M9 YATAK ANALİZİ

Pinyon M9 yatak vibrasyon seviyeleri ISO 2372 / VDI 2056 standardına göre orta seviyededir

Rulman gE analizinde rulmana ait arıza sinyali görülmemiştir.

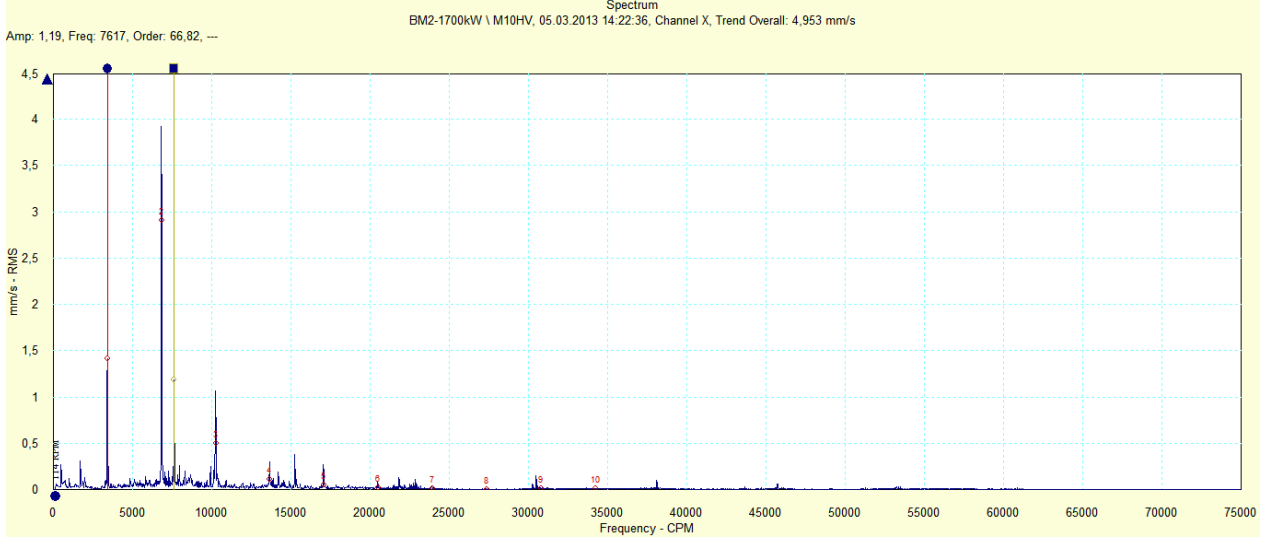
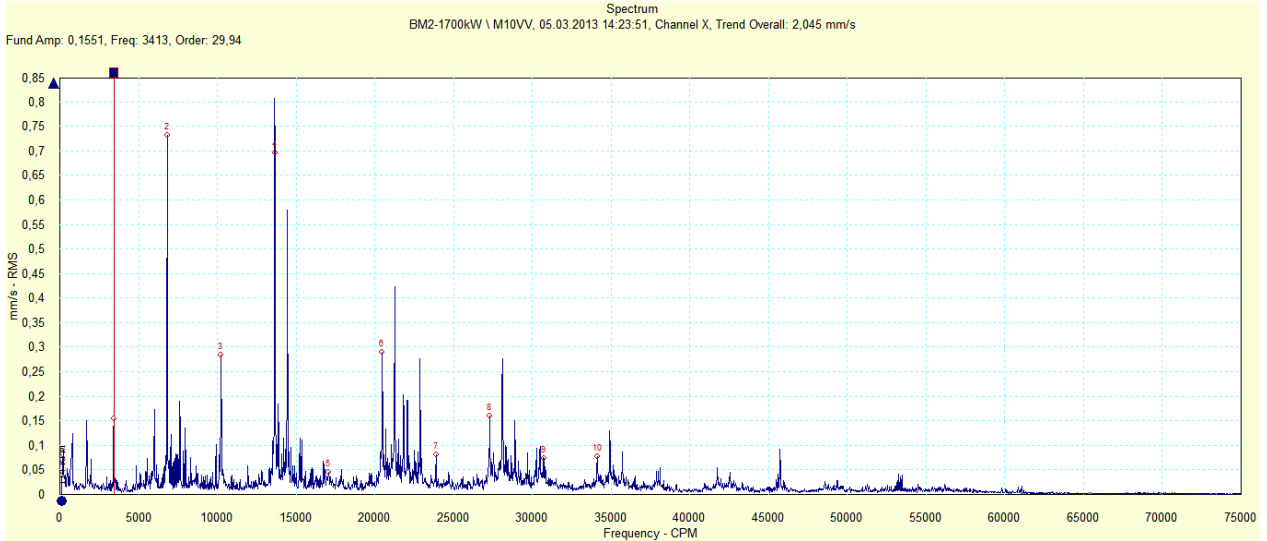
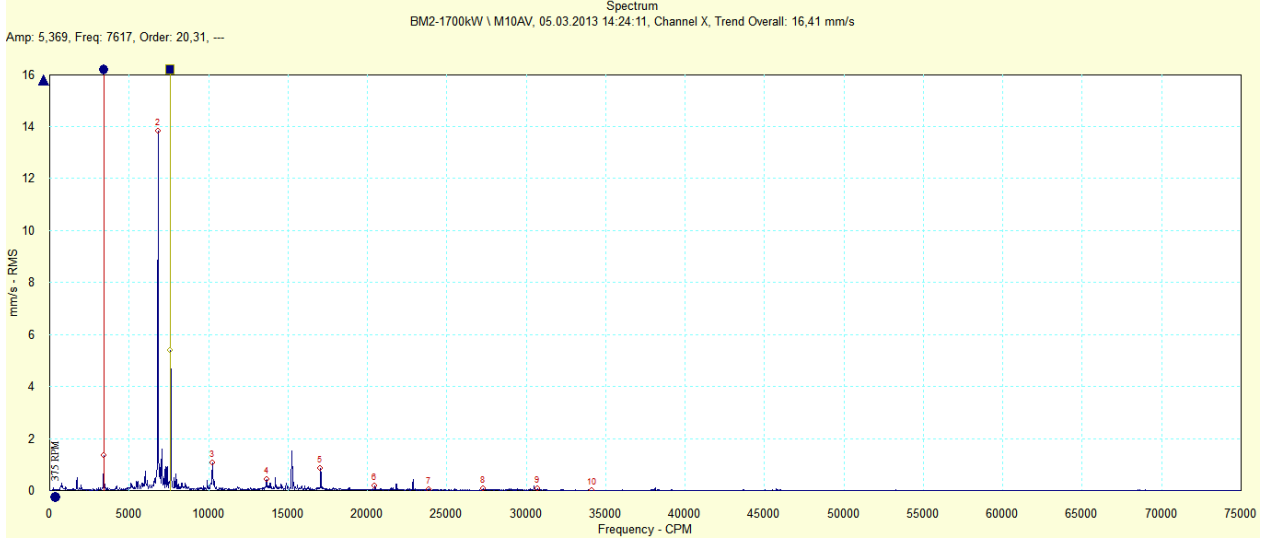
### PİNYON M10 YATAK ANALİZİ

Pinyon M10 yatak vibrasyon seviyeleri ISO 2372 / VDI 2056 standardına göre orta seviyededir. Genel vibrasyon seviyesini oluşturan pikler pinyon dişliden gelen 3421,8 rpm GMF arıza sinyalidir. Aksiyel vibrasyonun yüksek olması sebebi yatağın kasıtlı olmasıdır.

Rulman gE analizinde rulmana ait arıza sinyali görülmemiştir.

Pinyon M10 yatağının uygun bir duruşta yatak bağlantısından dolayı pinyonda kasıntısı olup olmadığı kontrol edilmelidir.

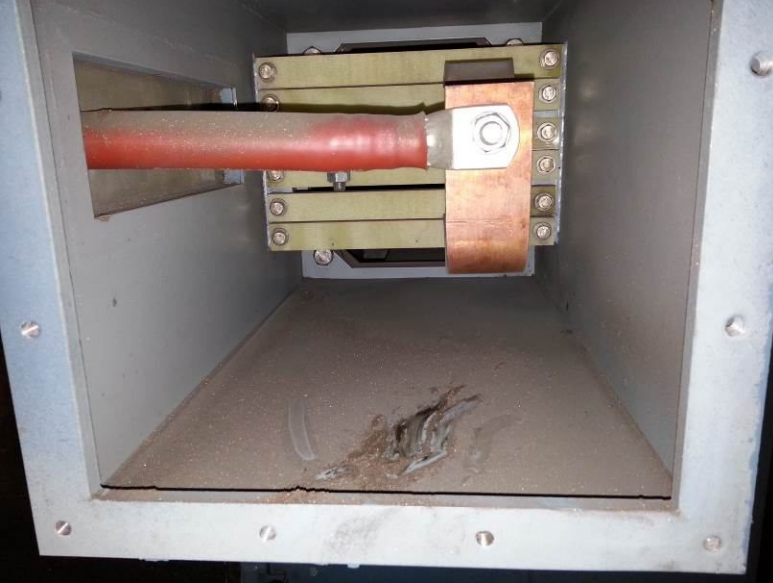
Rotor bizlezikleri ile klemens arası geçiş bağlantı kutusu içerisine kömür tozu dolmuş durumdadır. Belli aralıklarla kontrol edilerek hava ile temizlenmelidir.

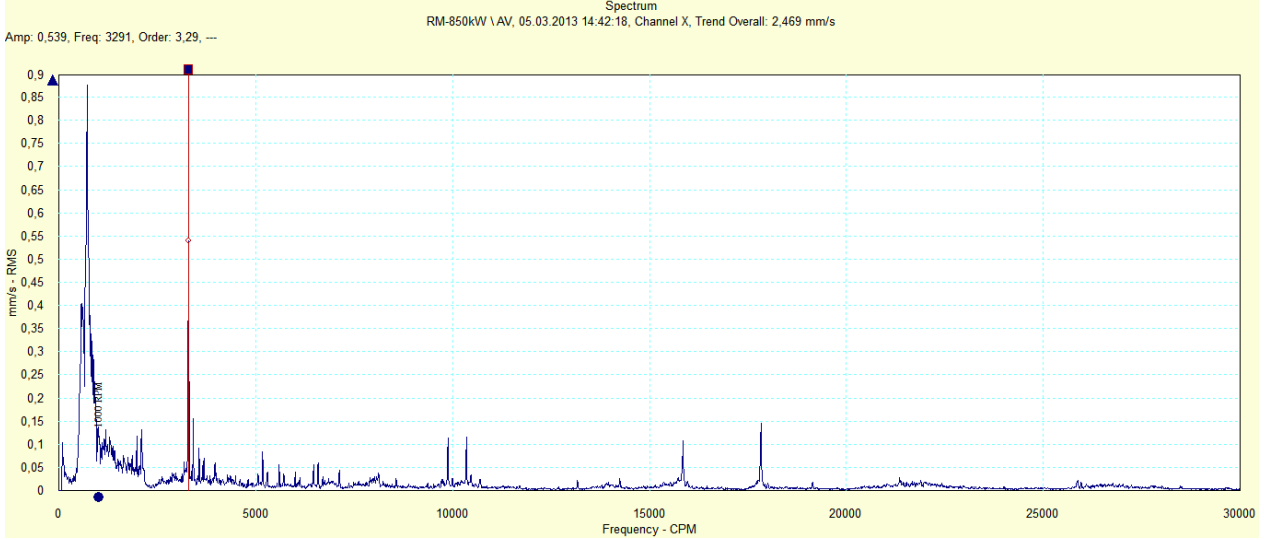
## MOTOR ÖN YATAK ANALİZİ

Motor ön yatak (Kaplin tarafı ) vibrasyon seviyeleri ISO 2372 / VDI 2056 standardına göre iyi seviyededir. Rulman gE analizinde rulmana ait arıza sinyali görülmemiştir.

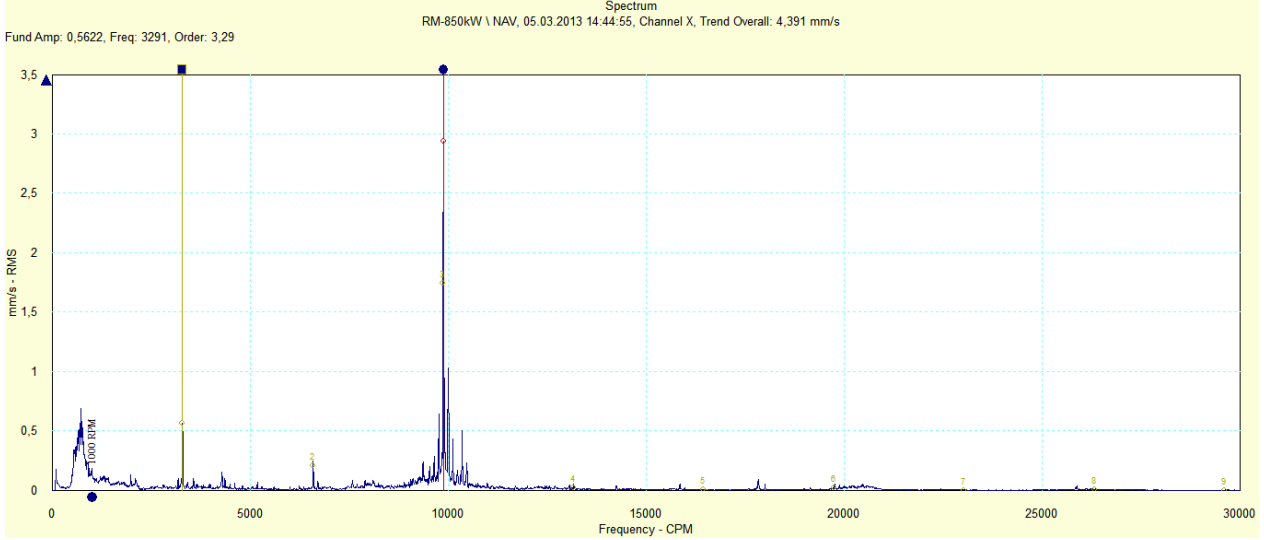
## MOTOR ARKAYATAK ANALİZİ

Motor arka yatak vibrasyon seviyeleri ISO 2372 / VDI 2056 standardına göre iyi seviyededir  
Rulman gE analizinde rulmana ait arıza sinyali görülmemiştir.

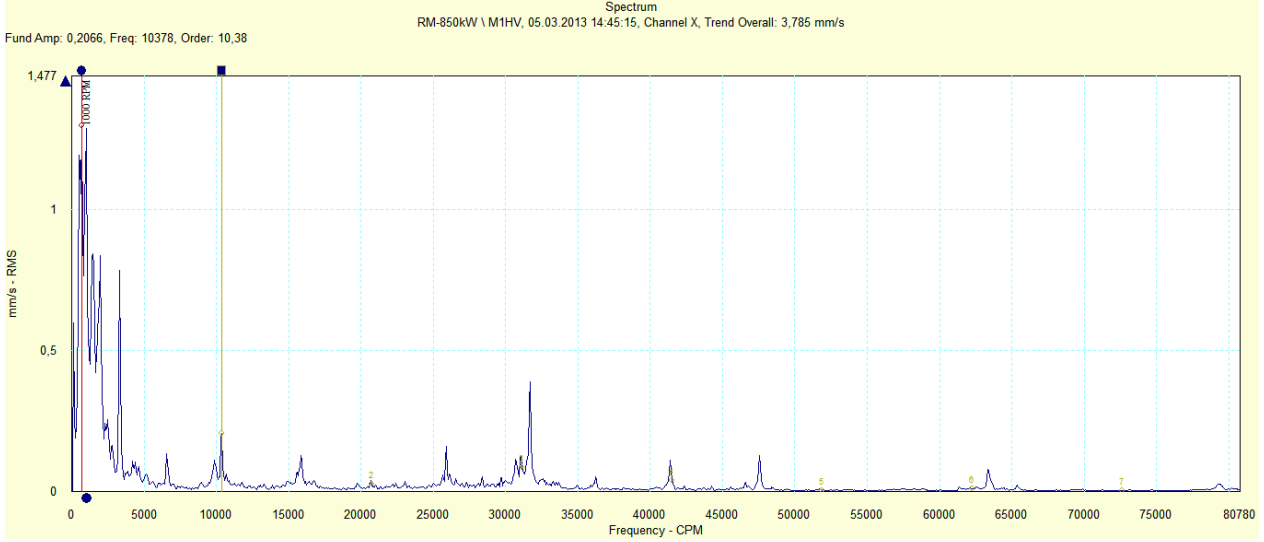
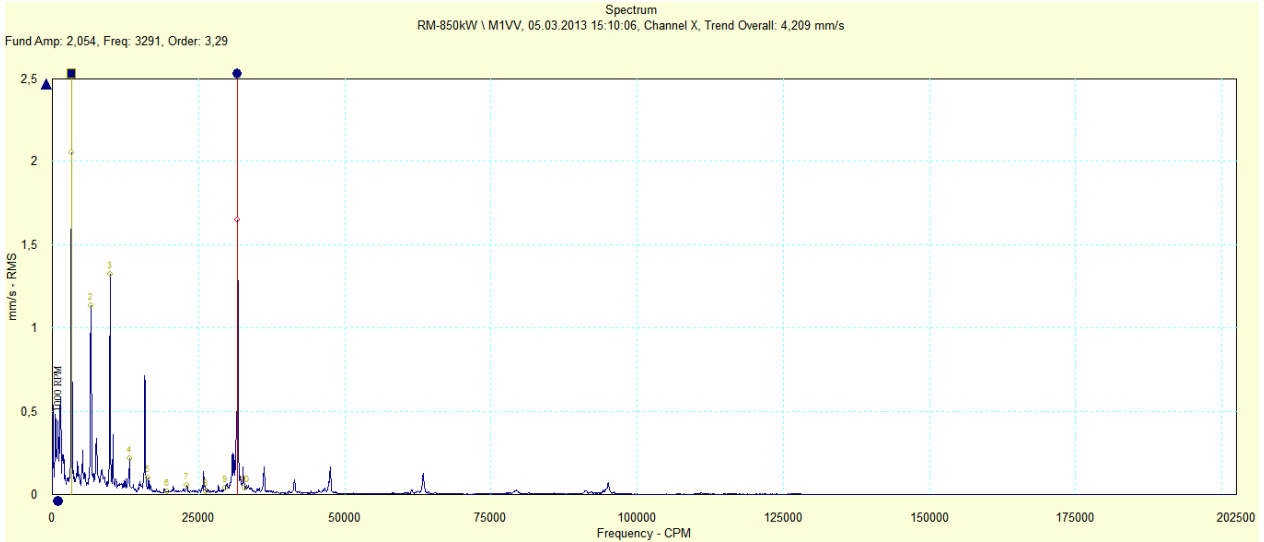
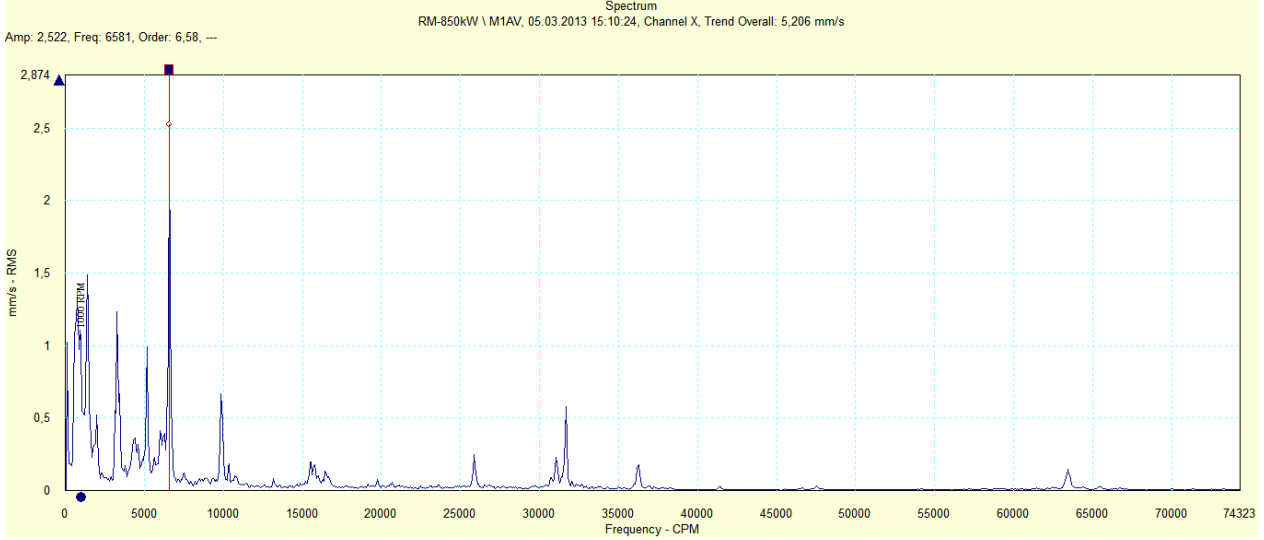
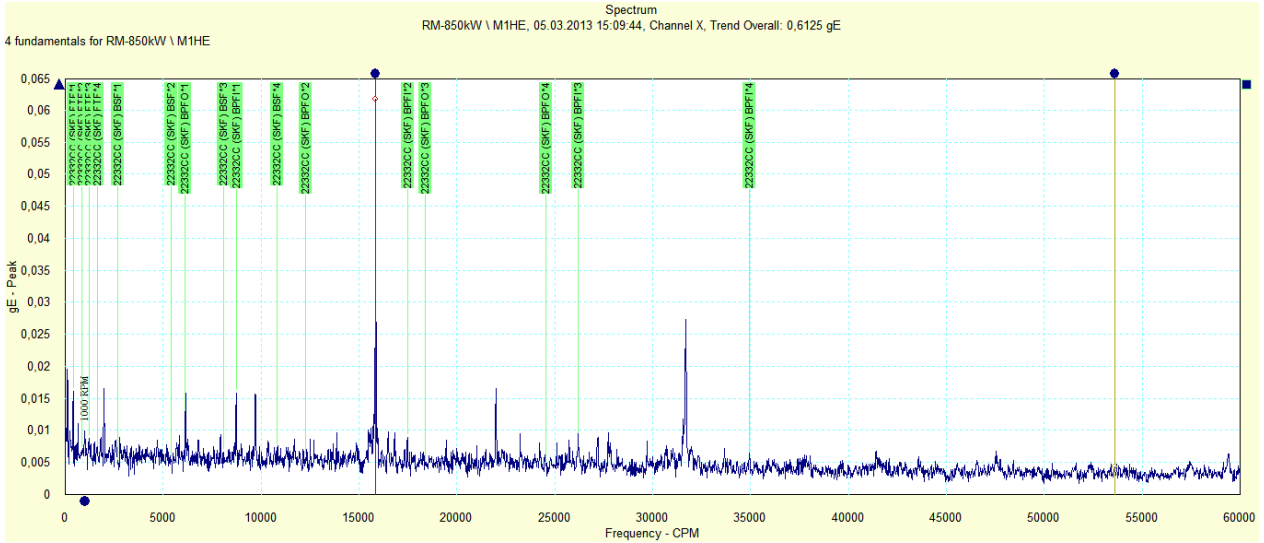
### REDÜKTÖR M1 YATAK ANALİZİ

Redüktör M1 yatak vibrasyon seviyeleri ISO 2372 / VDI 2056 standardına göre orta seviyededir  
Rulman gE analizinde rulmana ait arıza sinyali görülmemiştir.

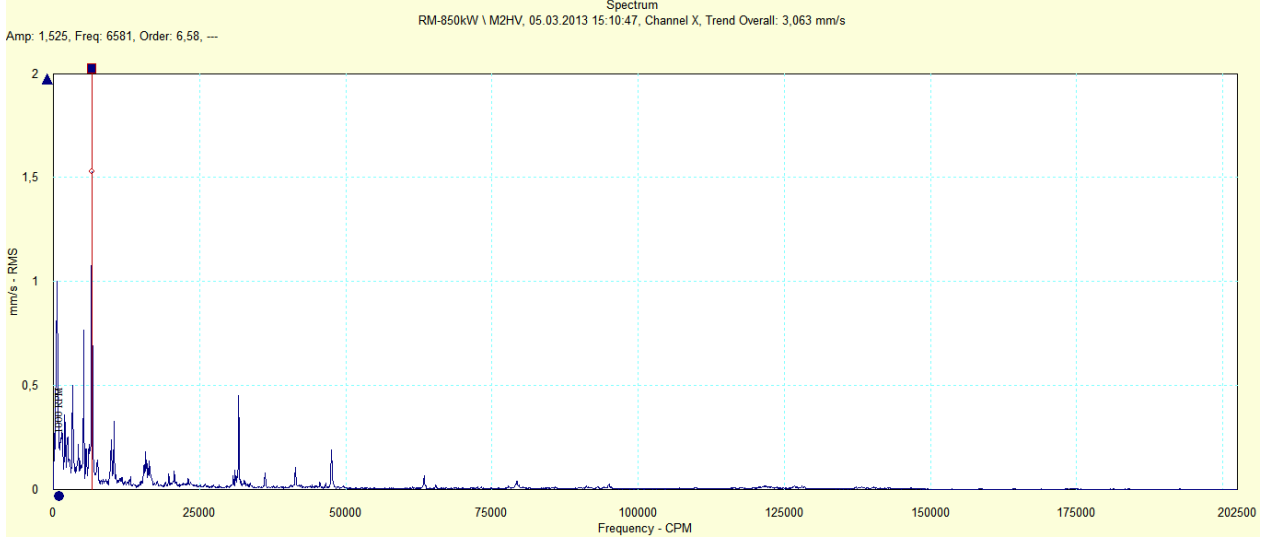
### REDÜKTÖR M2 YATAK ANALİZİ

Redüktör M2 yatak vibrasyon seviyeleri ISO 2372 / VDI 2056 standardına göre orta seviyededir

Rulman gE analizinde rulmana ait arıza sinyali görülmemiştir.

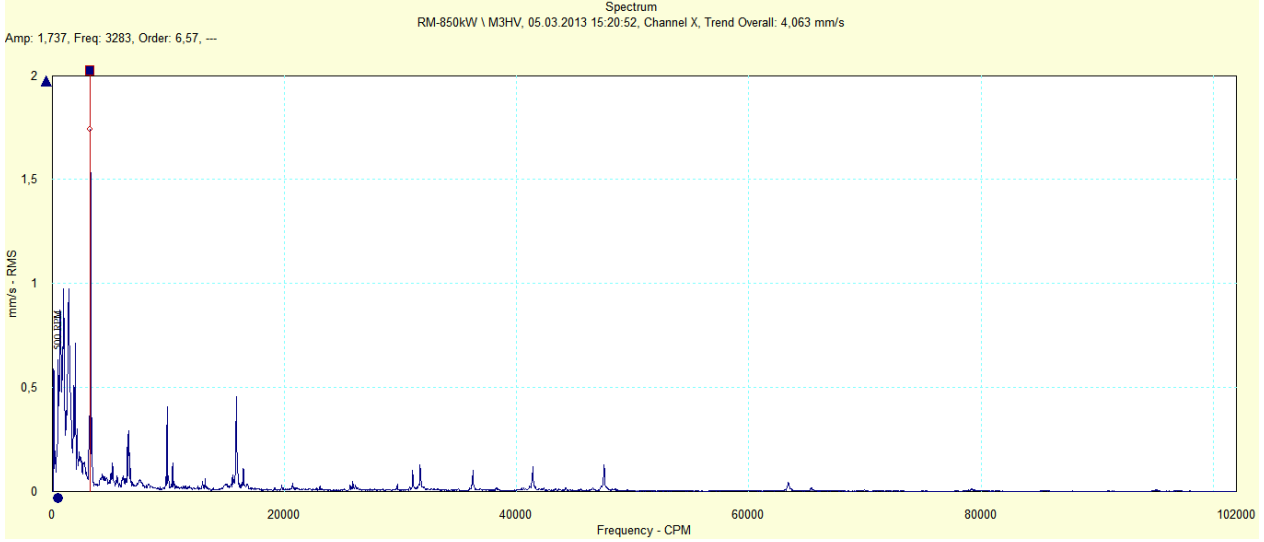
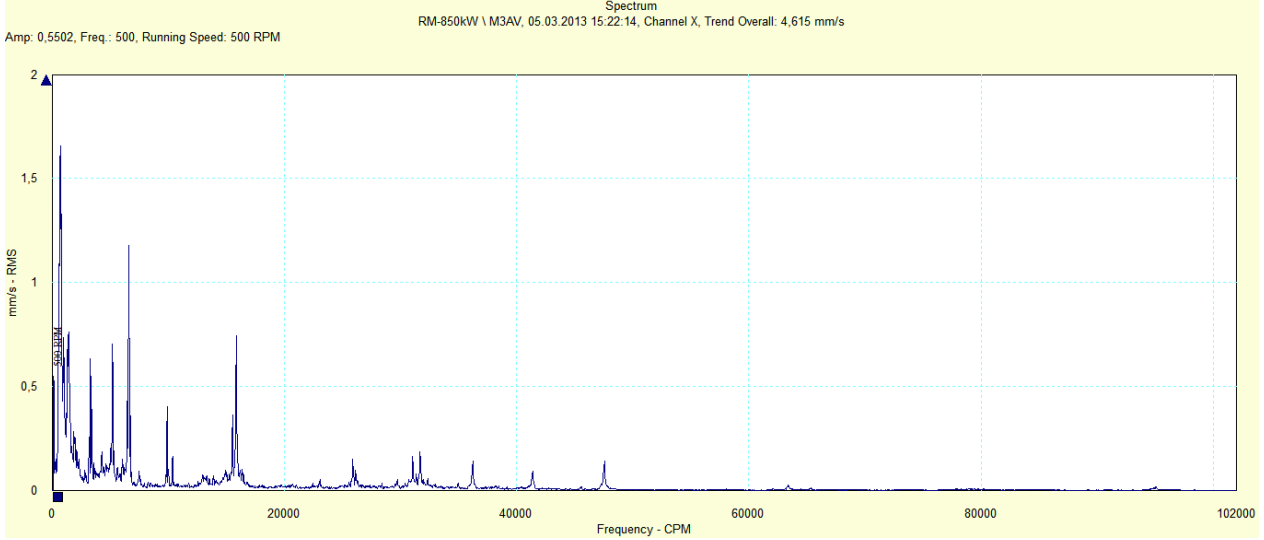
## REDÜKTÖR M3 YATAK ANALİZİ

Redüktör M3 yatak vibrasyon seviyeleri ISO 2372 / VDI 2056 standardına göre orta seviyededir
