2 adet 1700 kW , 1 adet 850 kW, 1 adet 450 kW AC Motorun  
Saha Expertiz Raporu

Caner CANDEMİR  
Özgür Bobinaj  
Motor&Generatör  
05-03-2013

### BM1- 1700 kW

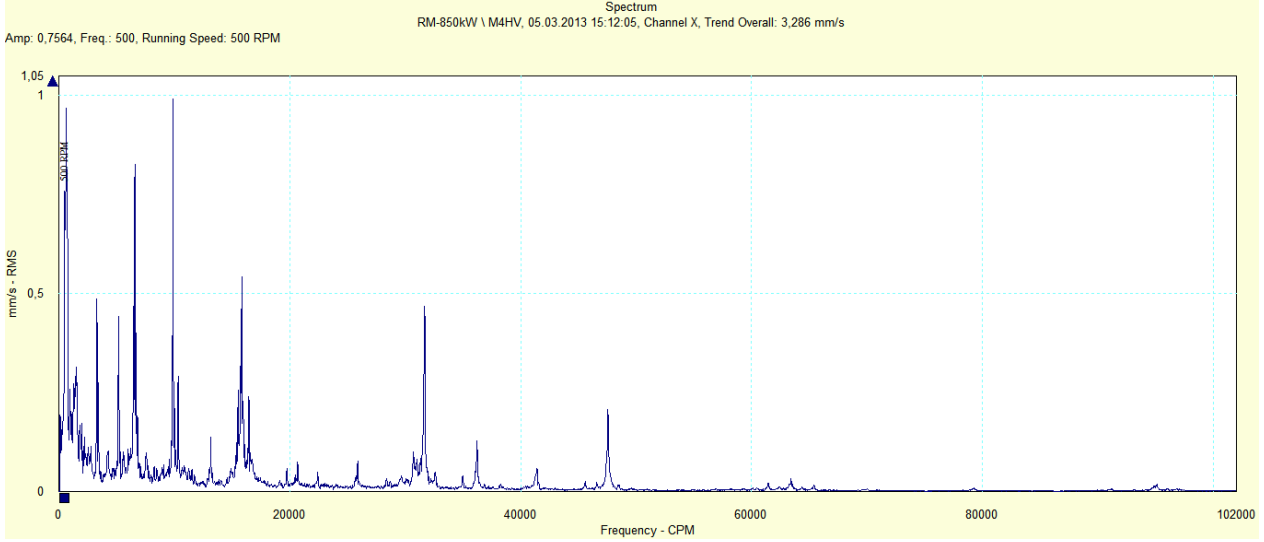
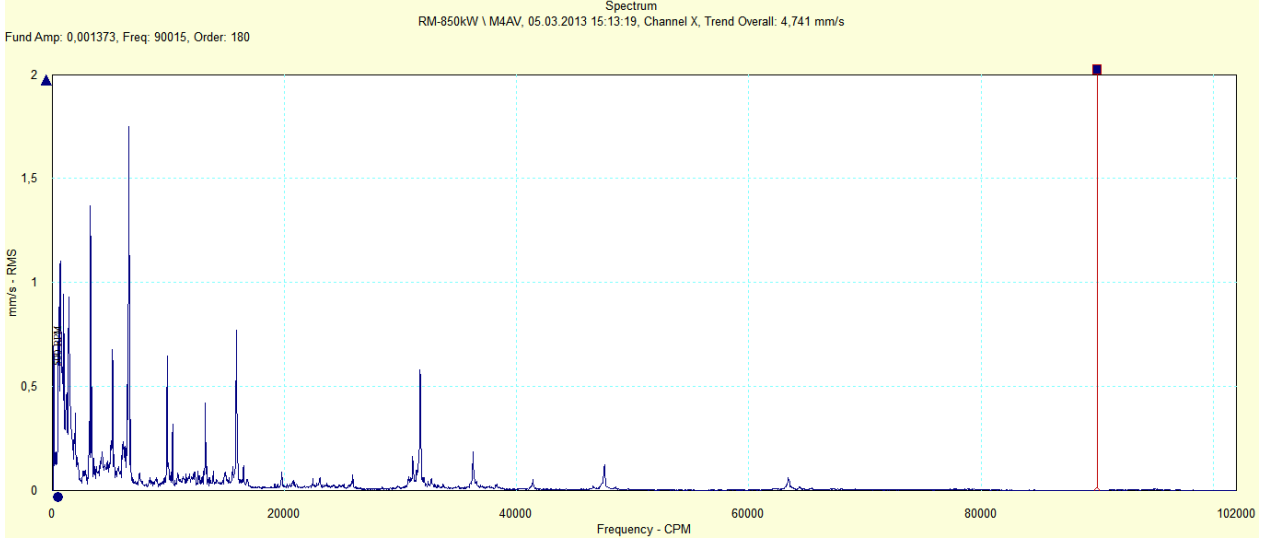
## REDÜKTÖR M4 YATAK ANALİZİ

Redüktör M4 yatak vibrasyon seviyeleri ISO 2372 / VDI 2056 standardına göre yüksek seviyededir

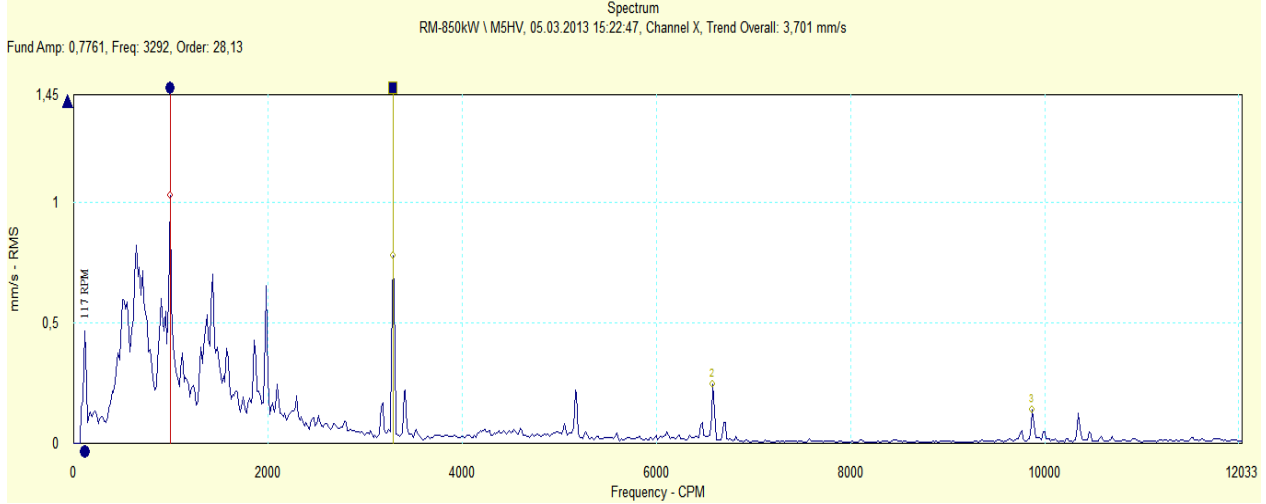
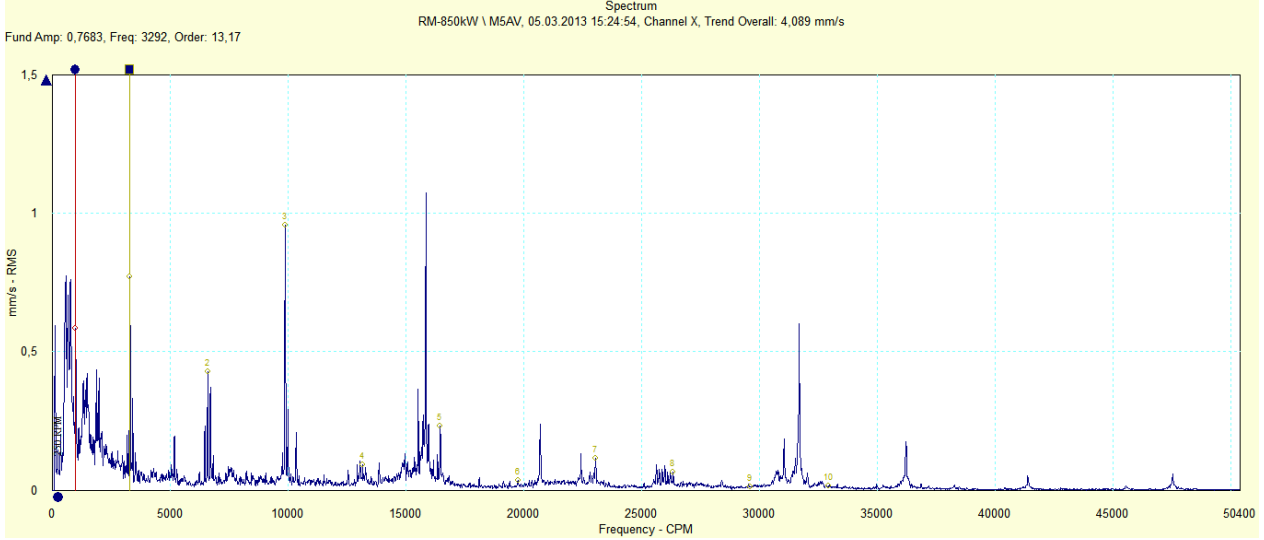
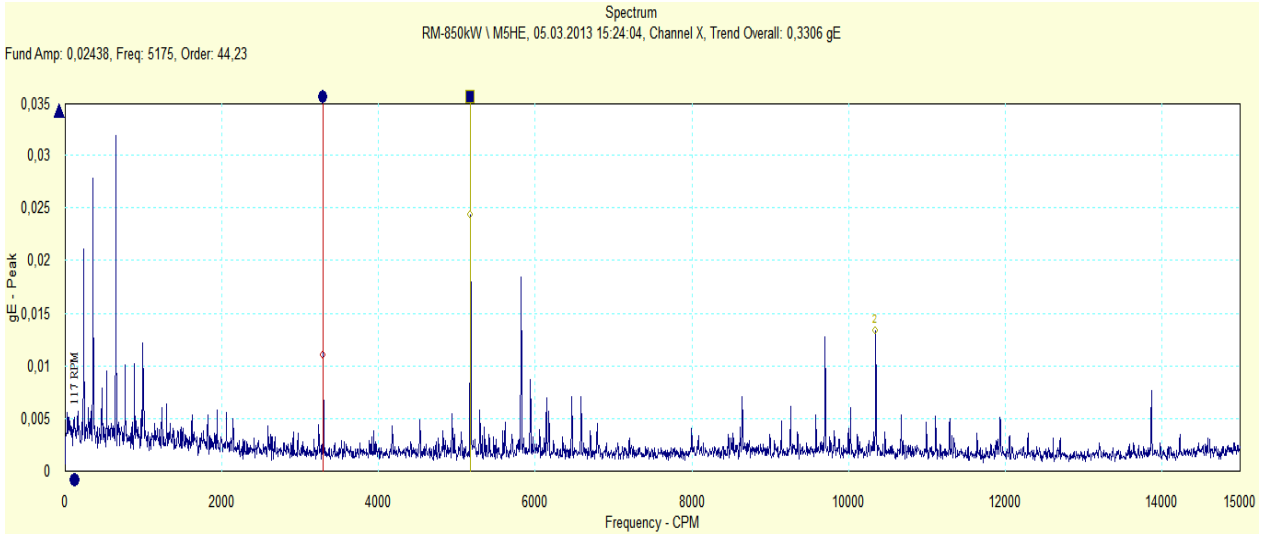
## REDÜKTÖR M5 YATAK ANALİZİ

Redüktör M5 yatak vibrasyon seviyeleri ISO 2372 / VDI 2056 standardına göre orta seviyededir  
Rulman gE analizinde rulmana ait arıza sinyali görülmemiştir.

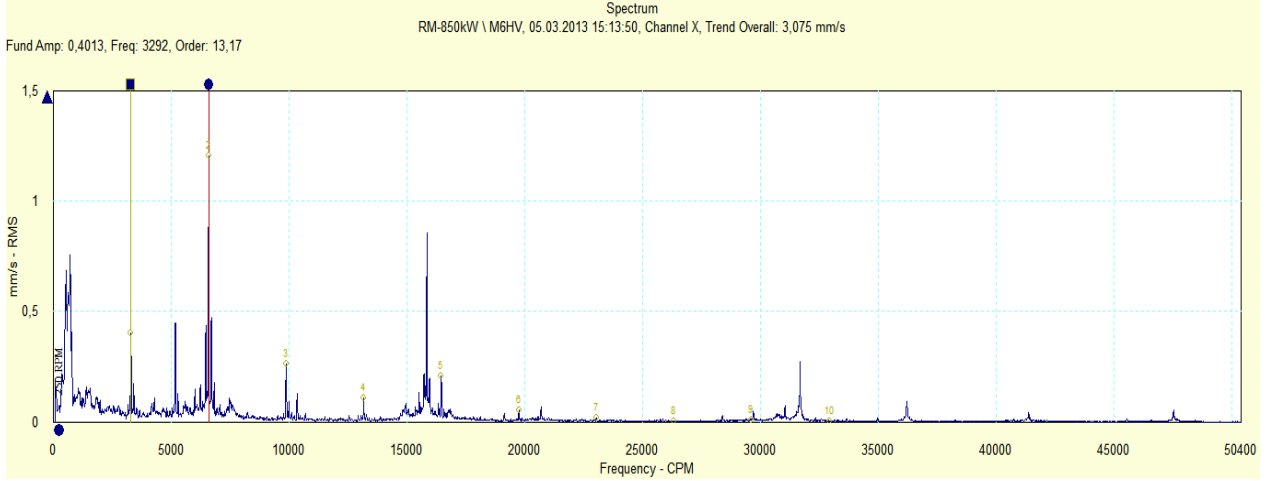
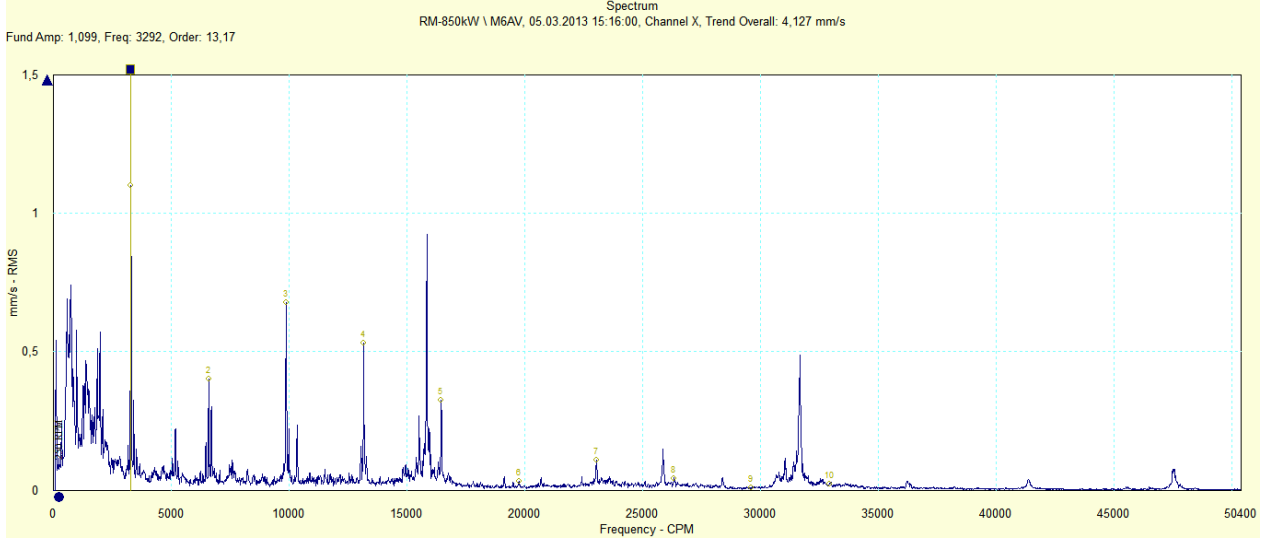
### REDÜKTÖR M6 YATAK ANALİZİ

Redüktör M6 yatak vibrasyon seviyeleri ISO 2372 / VDI 2056 standardına göre orta seviyededir  
Rulman gE analizinde rulmana ait arıza sinyali görülmemiştir.

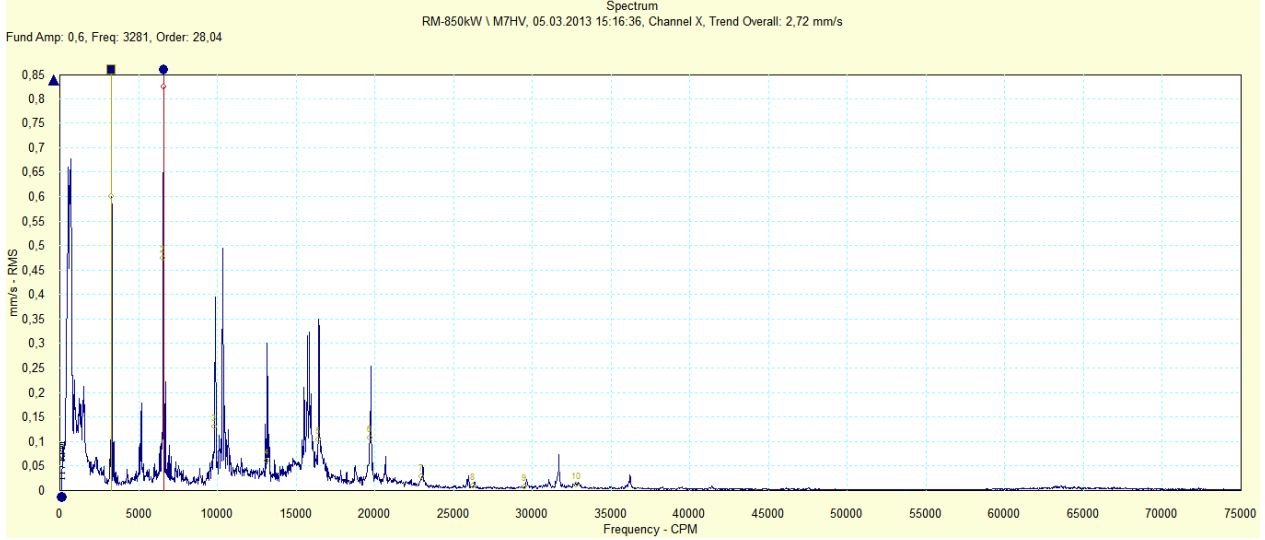
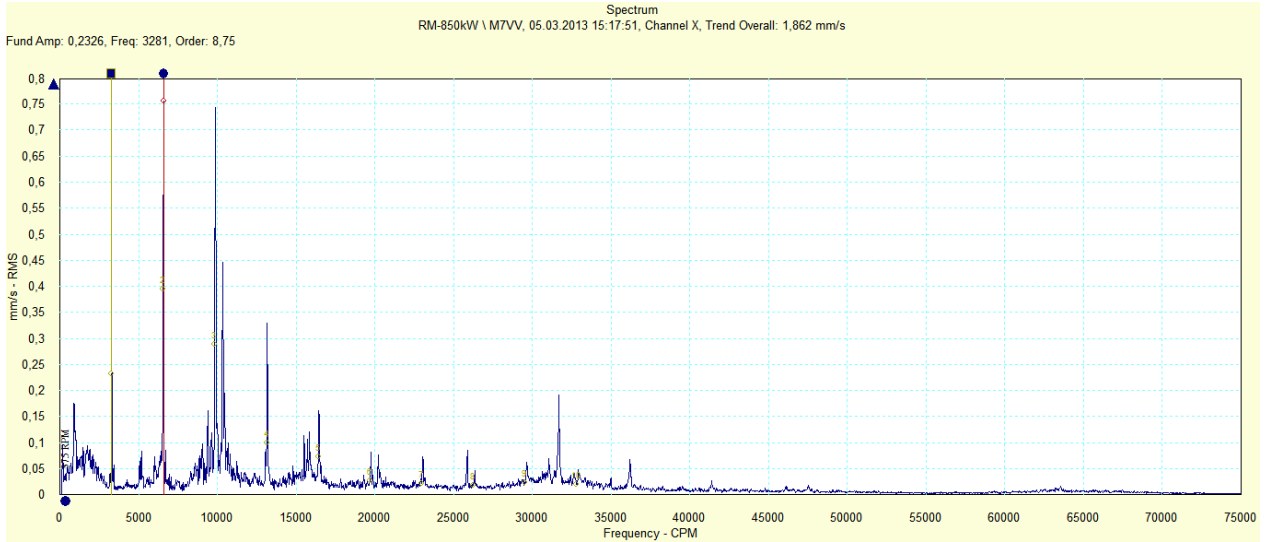
## PİNYON M7 YATAK ANALİZİ

Pinyon M7 yatak vibrasyon seviyeleri ISO 2372 / VDI 2056 standardına göre orta seviyededir

Rulman gE analizinde rulmana ait arıza sinyali görülmemiştir.

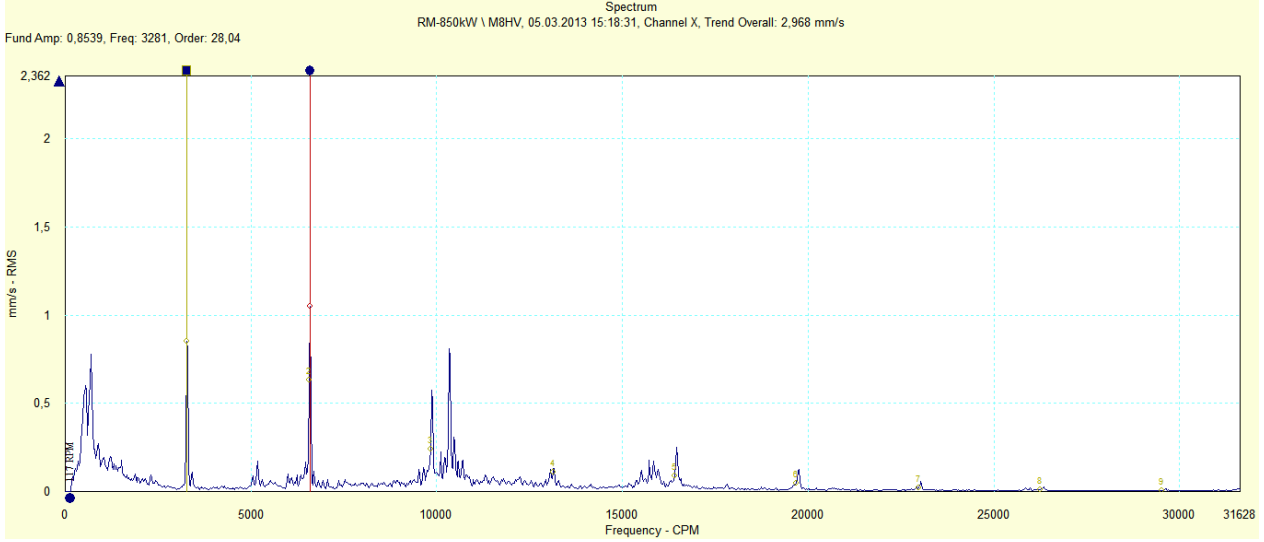
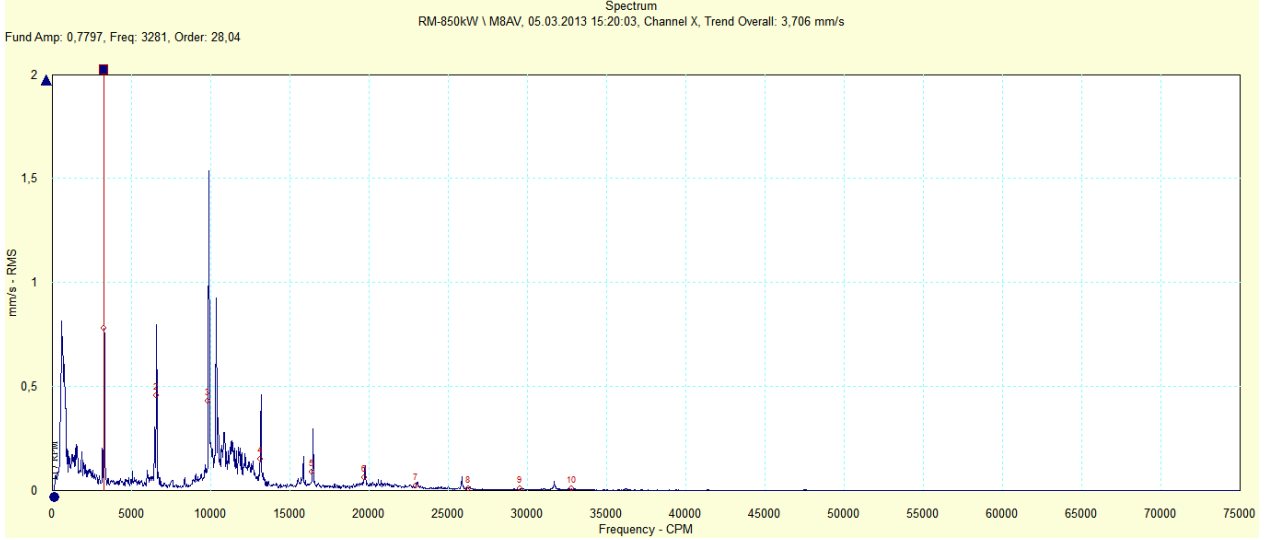
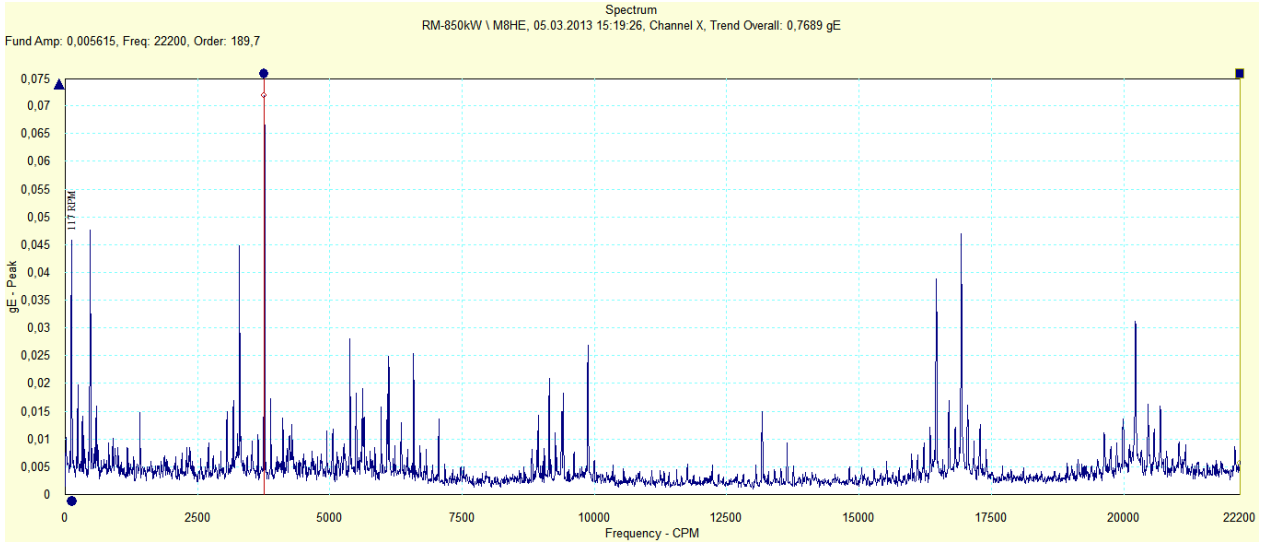
## PİNYON M8 YATAK ANALİZİ

Pinyon M8 yatak vibrasyon seviyeleri ISO 2372 / VDI 2056 standardına göre orta seviyededir  
Rulman gE analizinde rulmana ait arıza sinyali görülmemiştir.

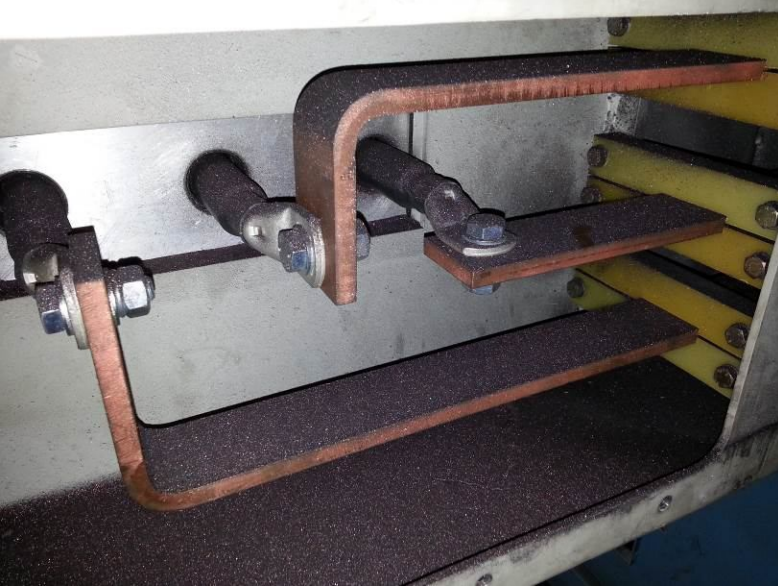
İlk ölçümde izolasyon PI değeri düşük çıkmıştır. Yapılan tetkiklerde rotor bizlezikleri ile klemens arası geçiş bağlantı kutusu içerisine kömür tozu dolmuş durumda olduğu tespit edildi. Yapılan hava ile temizlik sonrası izolasyon değerleri yükselmiştir. Belli aralıklarla kontrol edilerek hava ile temizlenmelidir.

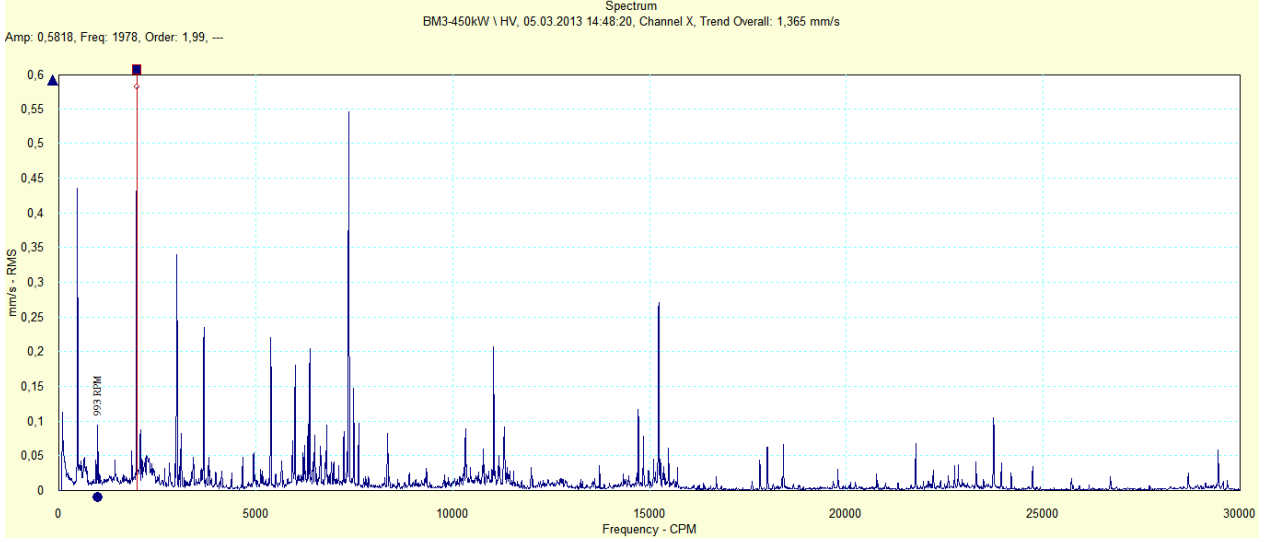
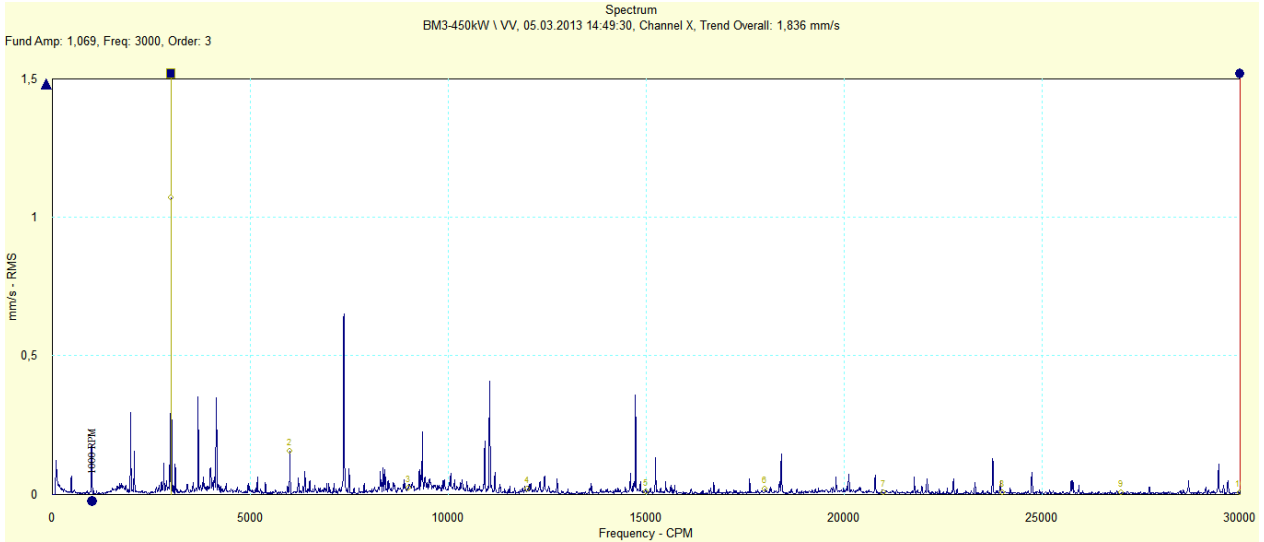
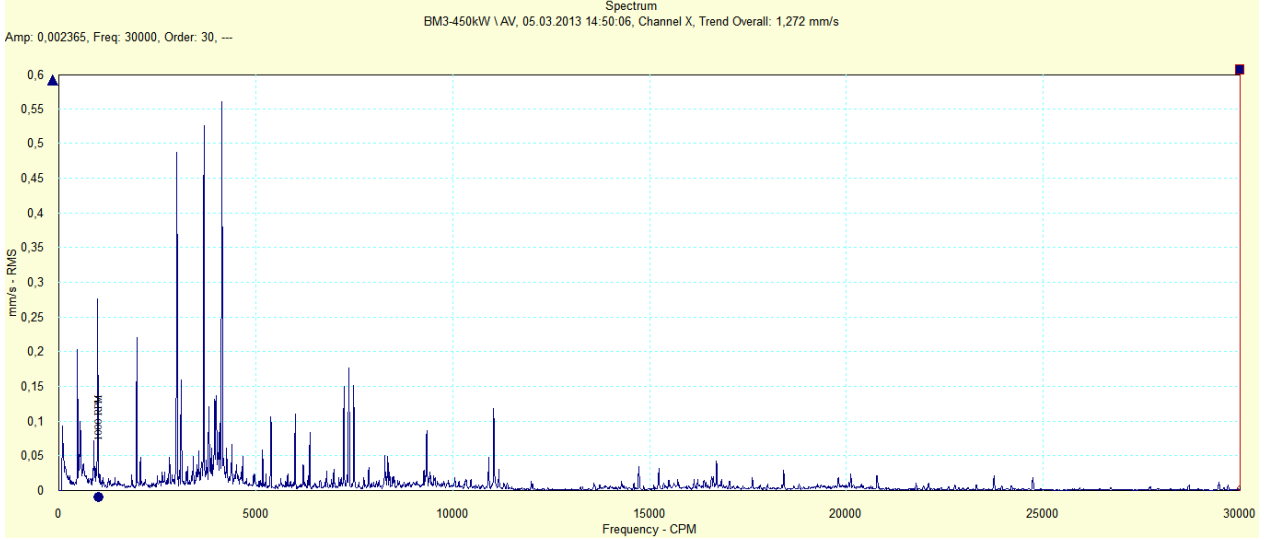
## MOTOR ÖN YATAK ANALİZİ

Motor ön yatak (Kaplin tarafı ) vibrasyon seviyeleri ISO 2372 / VDI 2056 standardına göre iyi seviyededir.  
Rulman gE analizinde rulmana ait arıza sinyali görülmemiştir.

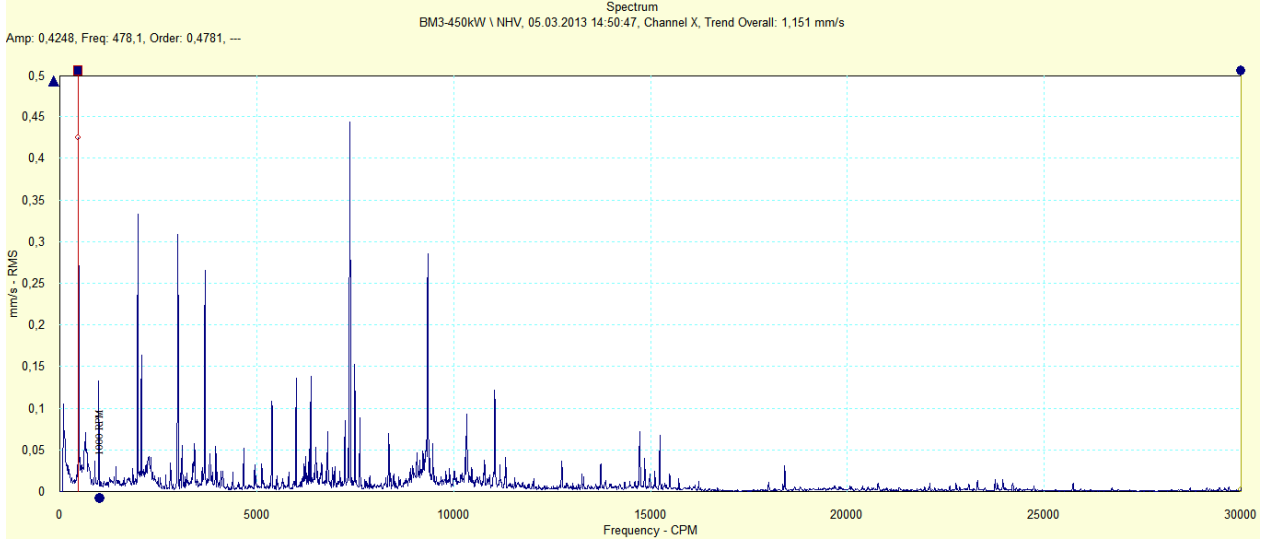
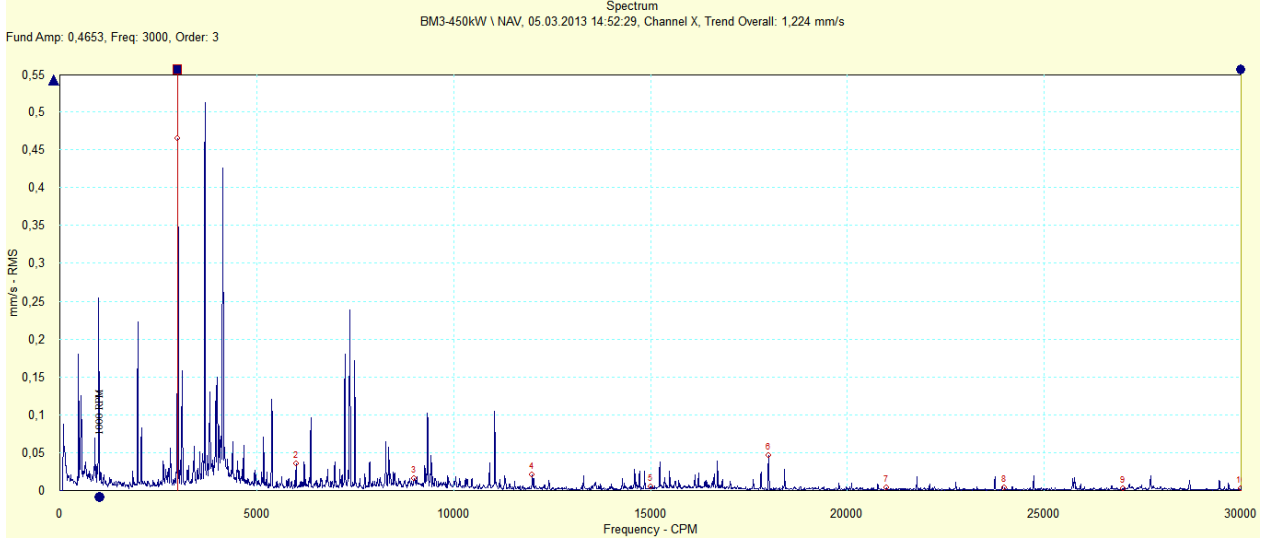
### MOTOR ARKAYATAK ANALİZİ

Motor arka yatak vibrasyon seviyeleri ISO 2372 / VDI 2056 standardına göre iyi seviyededir  
Rulman gE analizinde rulmana ait arıza sinyali görülmemiştir.

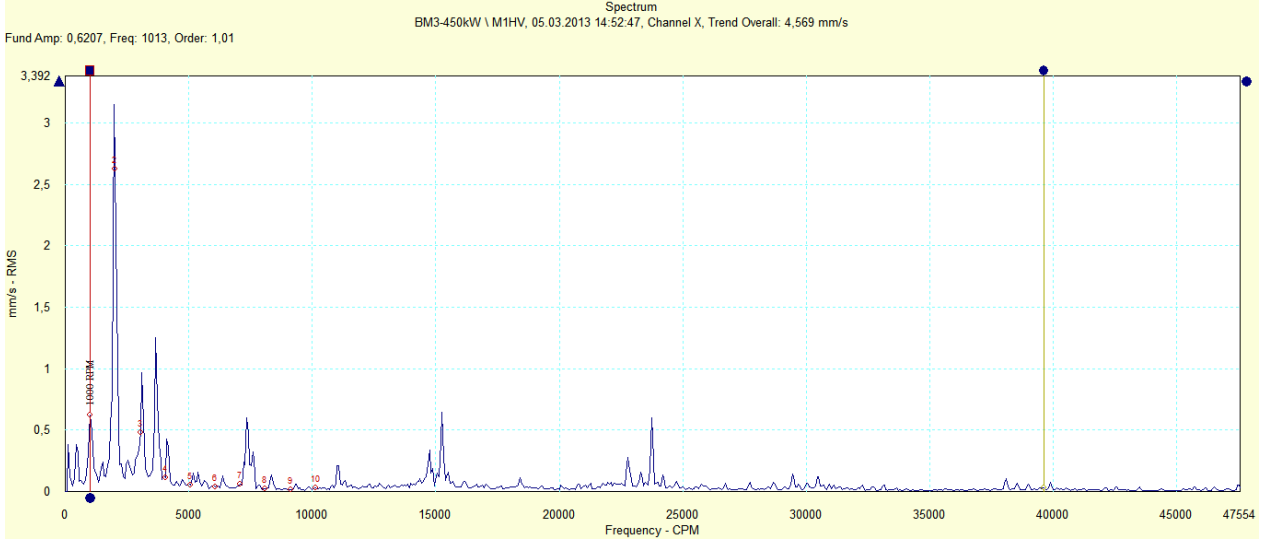
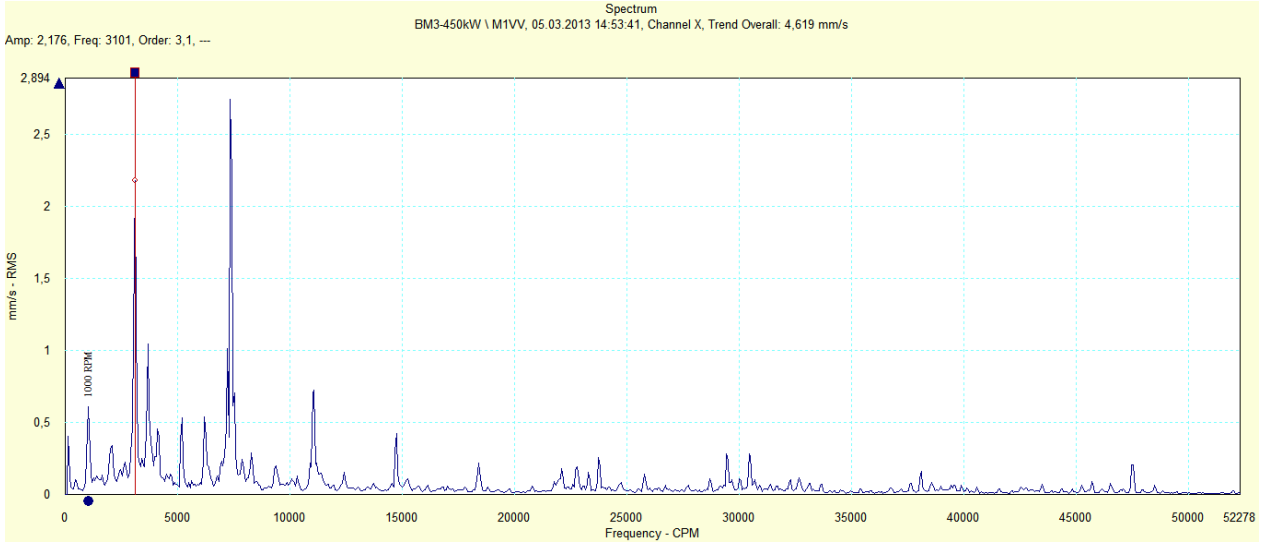
## REDÜKTÖR M1 YATAK ANALİZİ

Redüktör M1 yatak vibrasyon seviyeleri ISO 2372 / VDI 2056 standardına göre orta seviyededir  
Rulman gE analizinde rulmana ait arıza sinyali görülmemiştir.

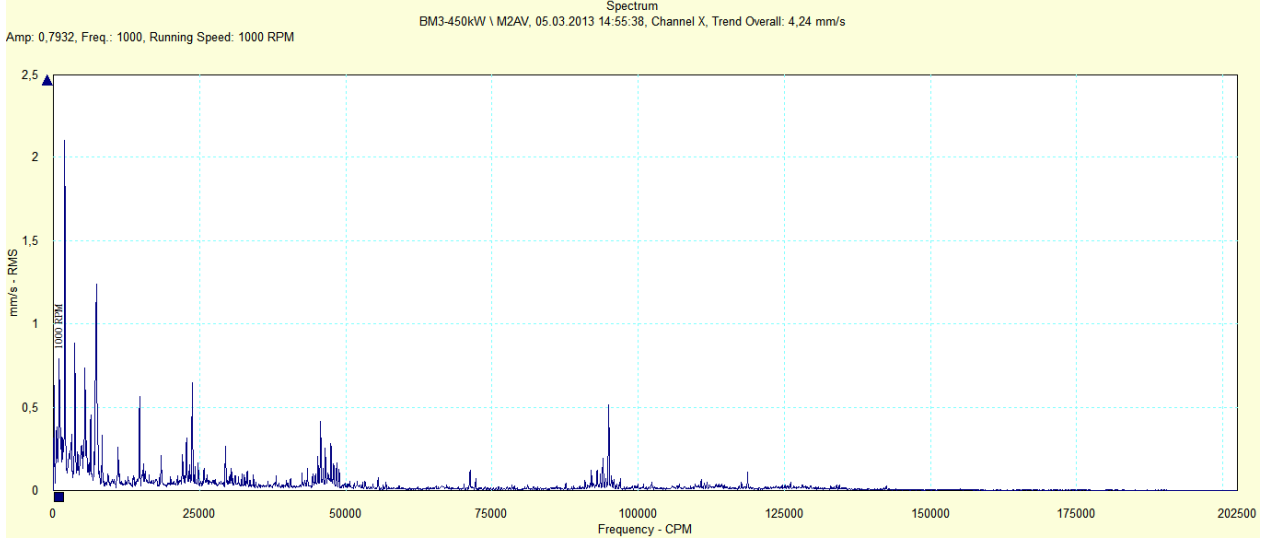
## REDÜKTÖR M2 YATAK ANALİZİ

Redüktör M2 yatak vibrasyon seviyeleri ISO 2372 / VDI 2056 standardına göre iyi seviyededir

Rulman gE analizinde rulmana ait arıza sinyali görülmemiştir.

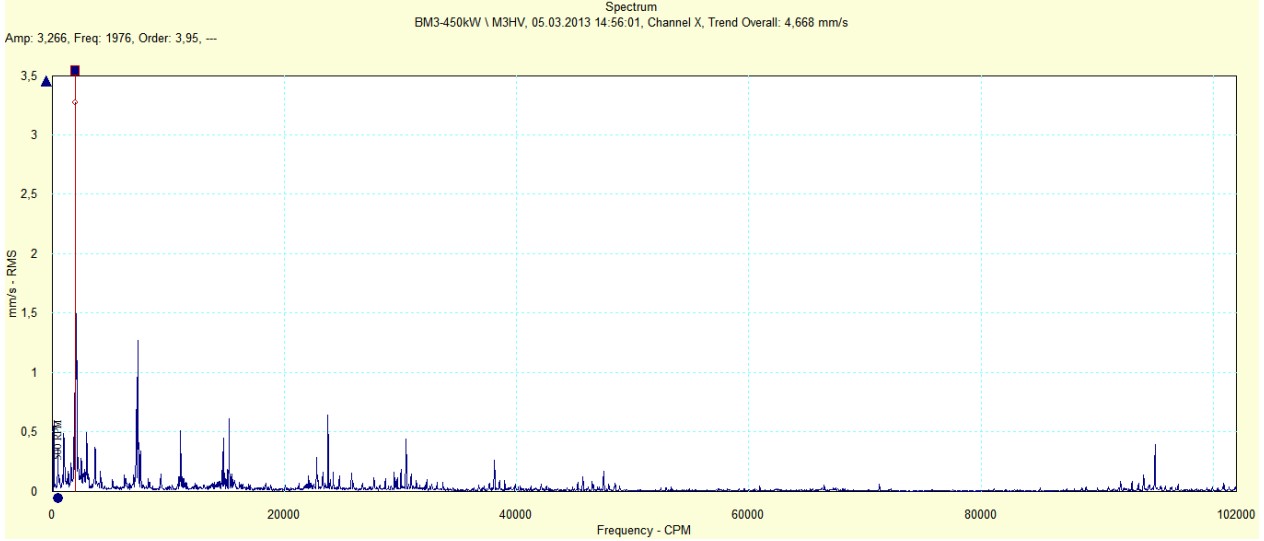
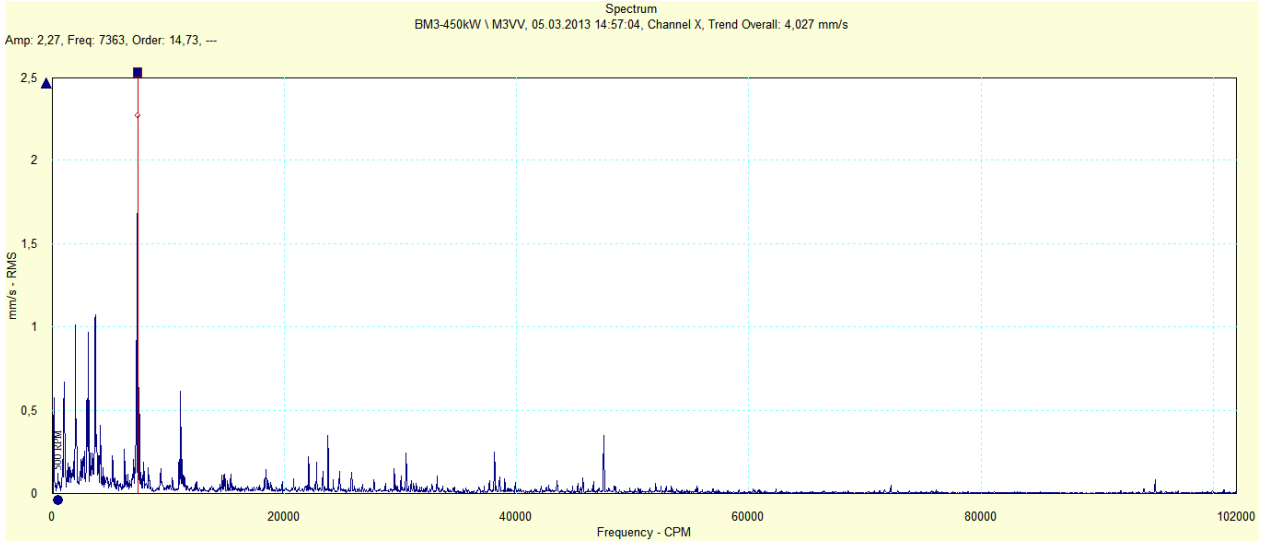
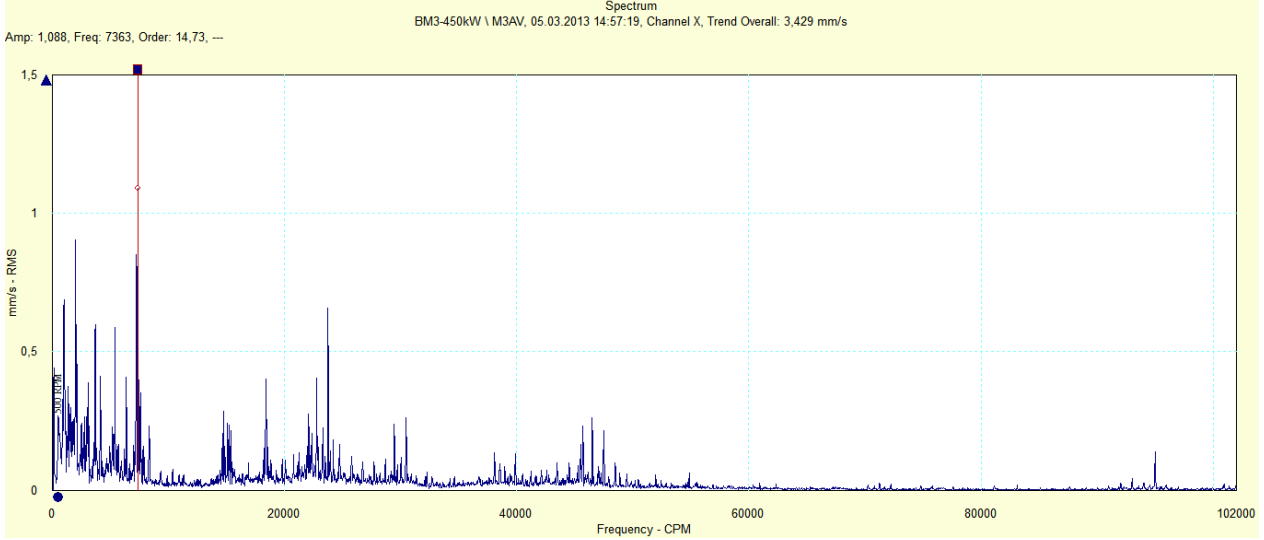
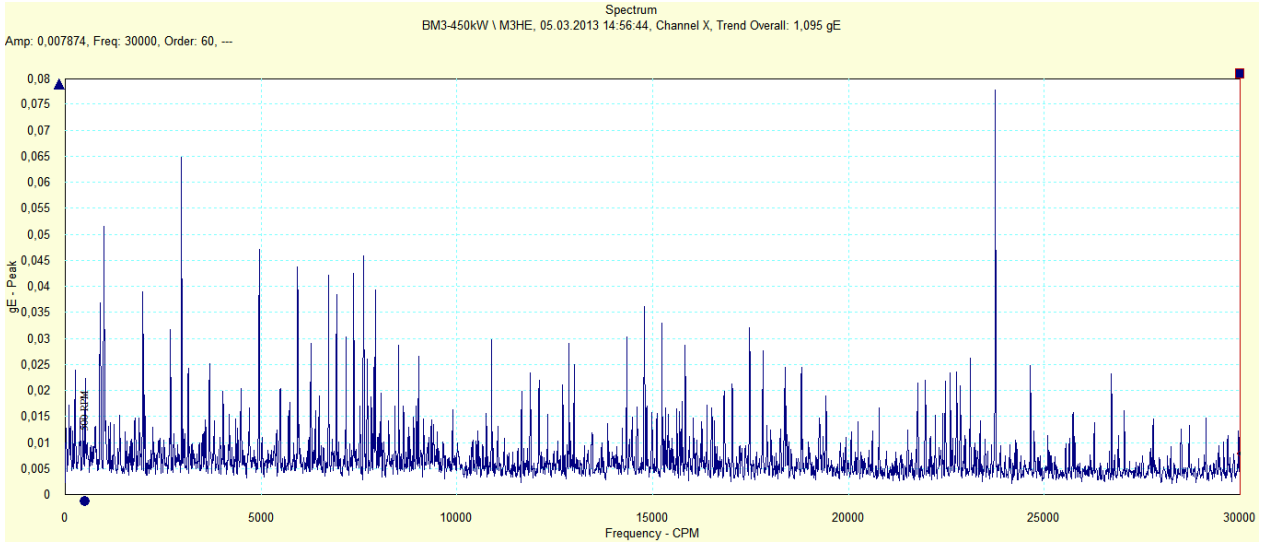
## REDÜKTÖR M3 YATAK ANALİZİ

Redüktör M3 yatak vibrasyon seviyeleri ISO 2372 / VDI 2056 standardına göre iyi seviyededir

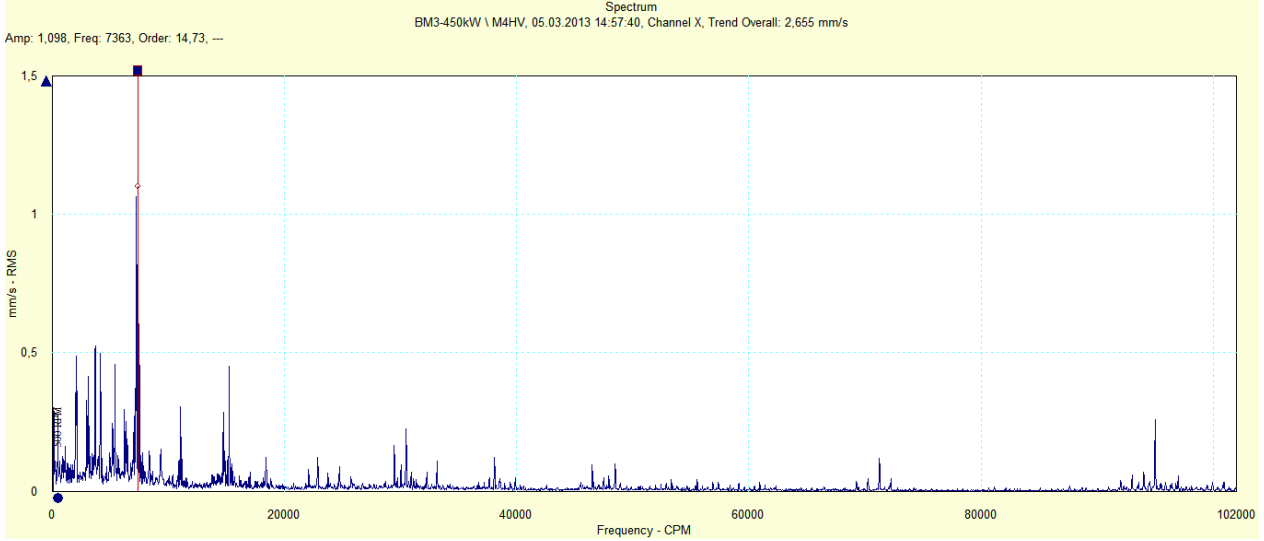
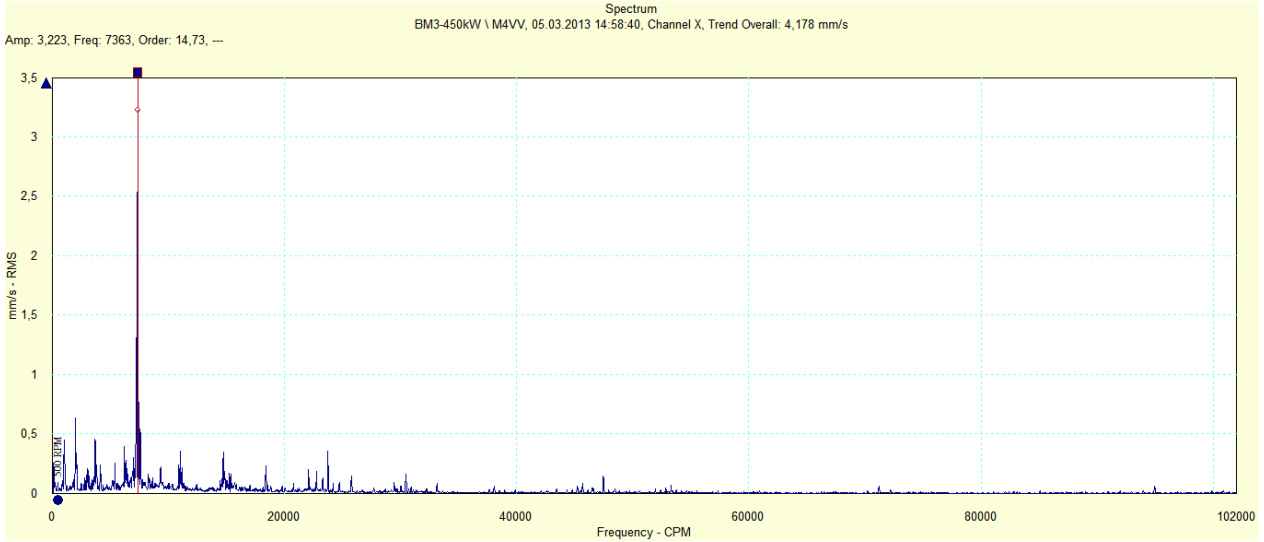
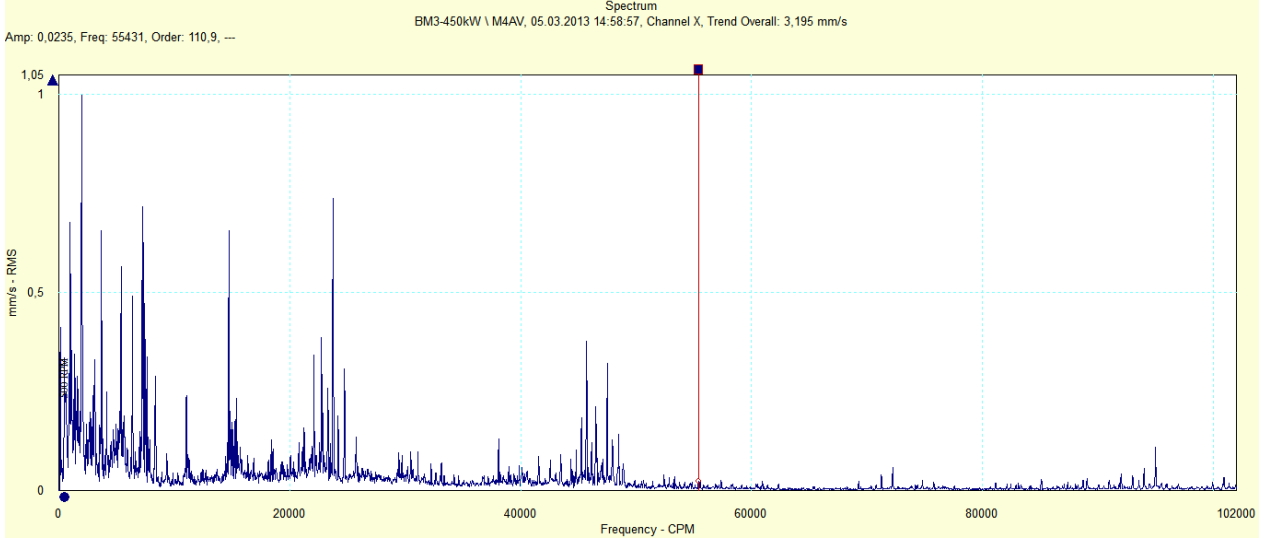
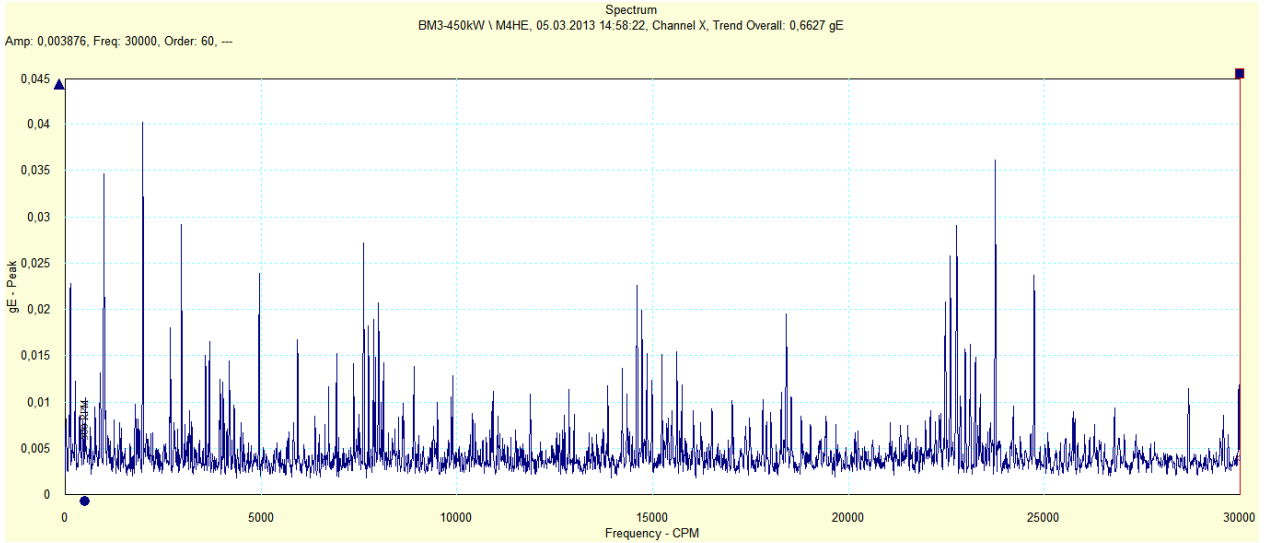
## REDÜKTÖR M4 YATAK ANALİZİ

Redüktör M4 yatak vibrasyon seviyeleri ISO 2372 / VDI 2056 standardına göre iyi seviyededir

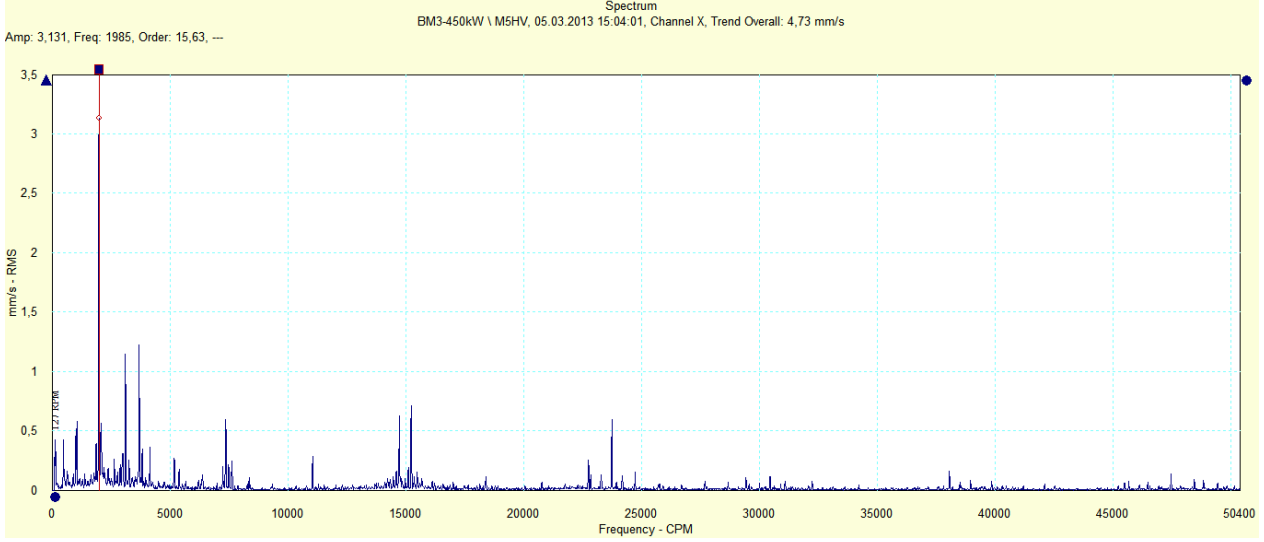
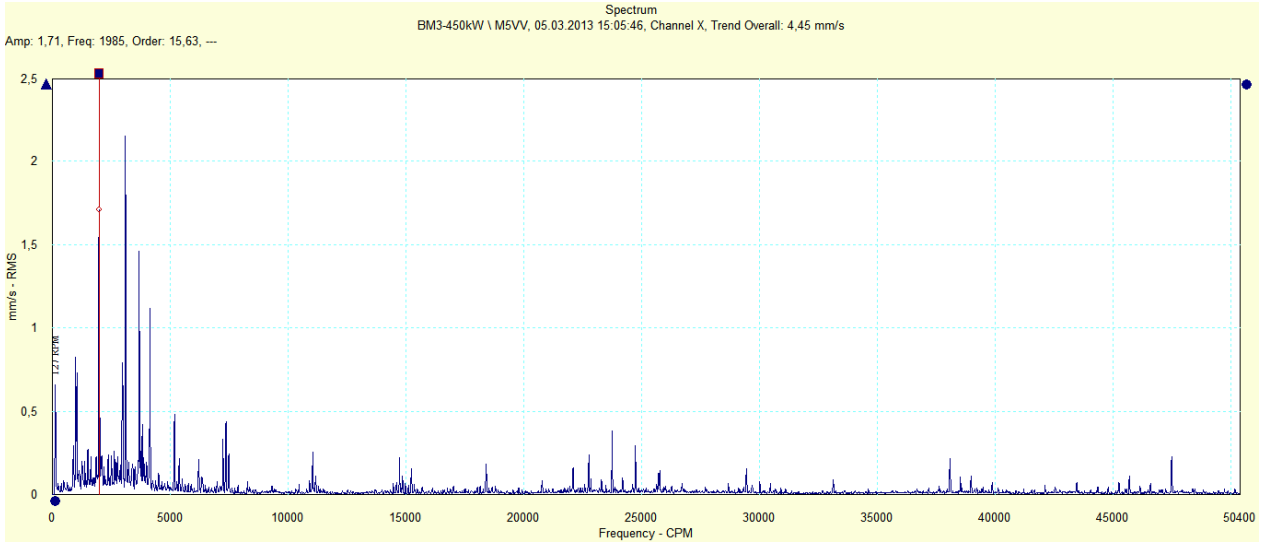
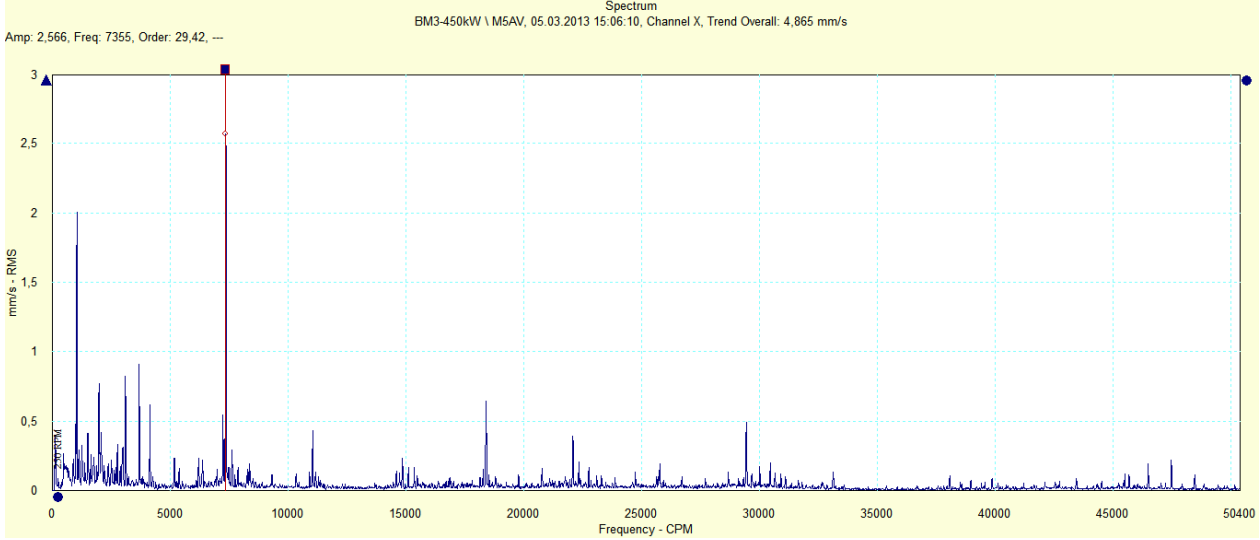
## REDÜKTÖR M5 YATAK ANALİZİ

Redüktör M5 yatak vibrasyon seviyeleri ISO 2372 / VDI 2056 standardına göre orta seviyededir
