2 adet 1700 kW , 1 adet 850 kW, 1 adet 450 kW AC Motorun  
Saha Expertiz Raporu

Caner CANDEMİR  
Özgür Bobinaj  
Motor&Generatör  
05-03-2013

### BM1- 1700 kW

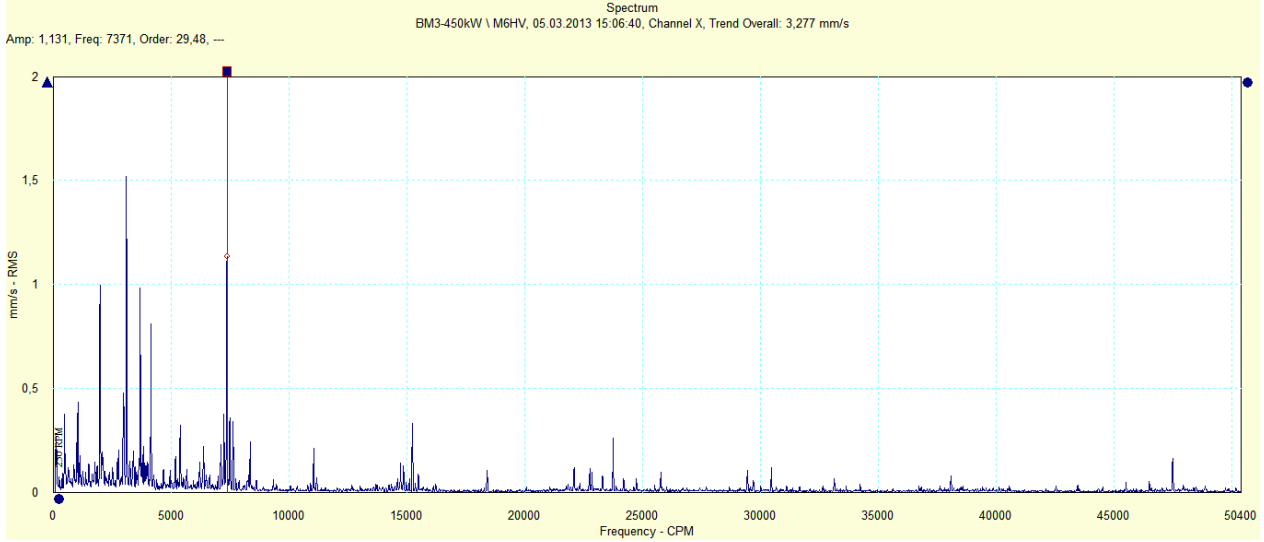
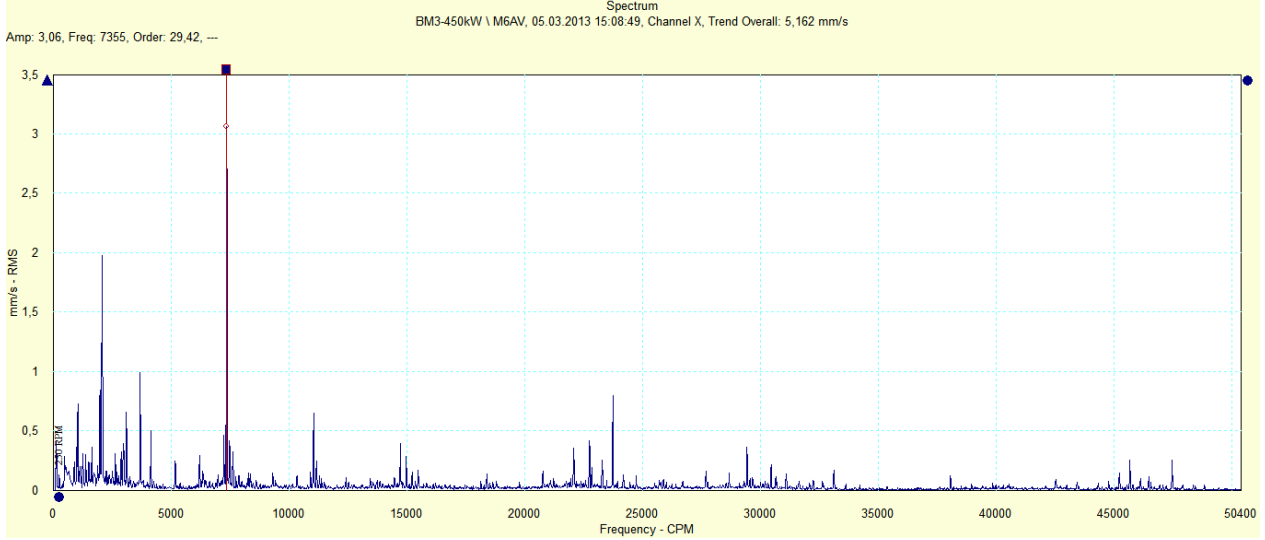
### REDÜKTÖR M6 YATAK ANALİZİ

Redüktör M6 yatak vibrasyon seviyeleri ISO 2372 / VDI 2056 standardına göre orta seviyededir.

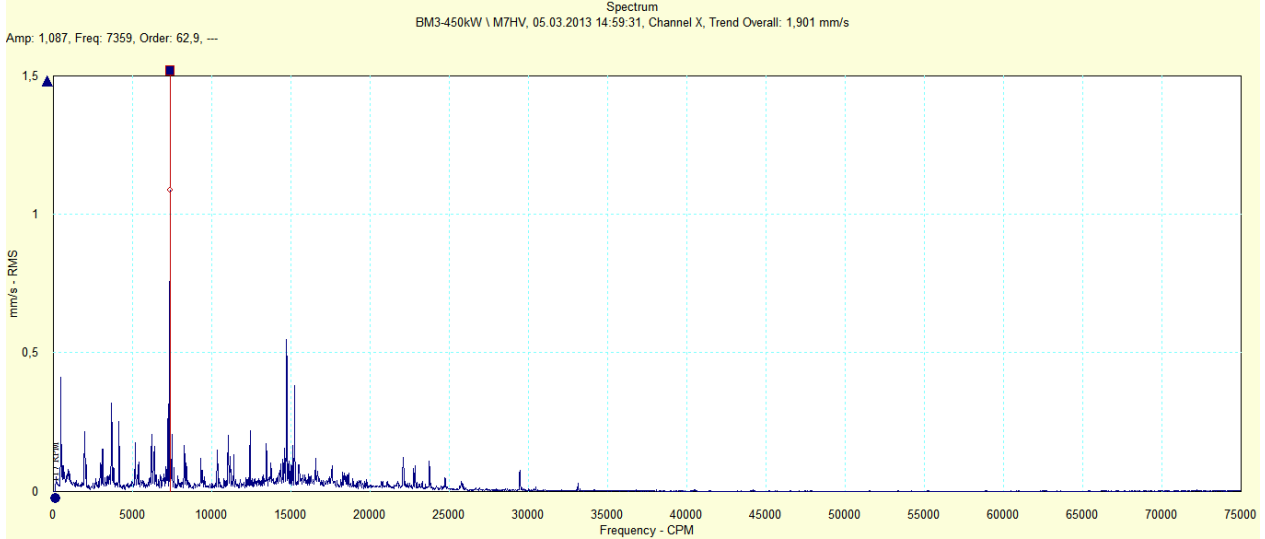
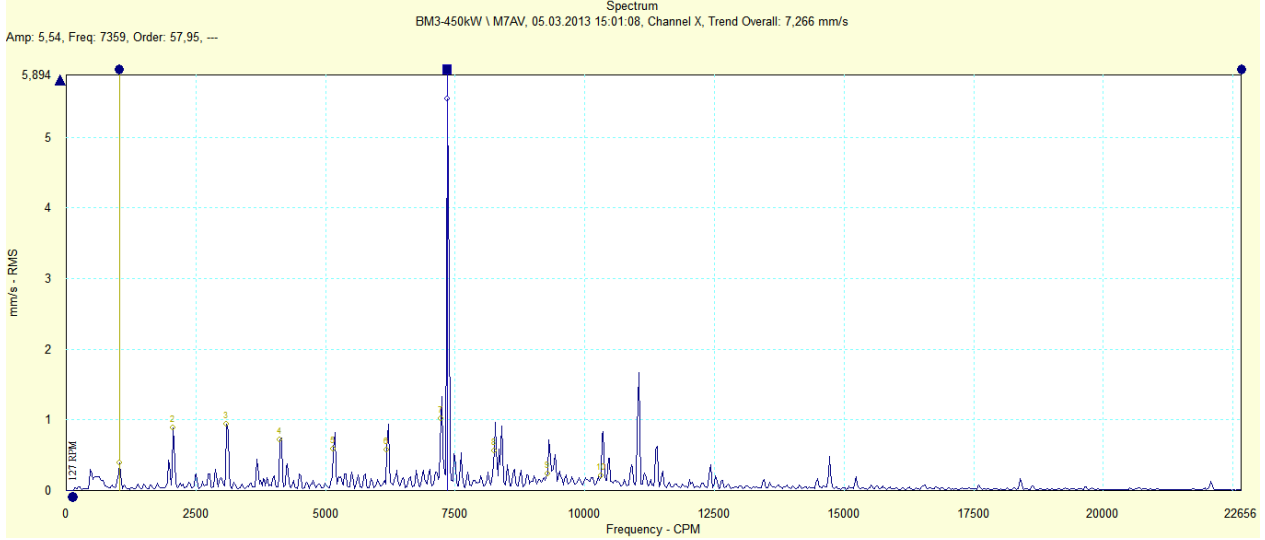
## PİNYON M7 YATAK ANALİZİ

Pinyon M7 yatak vibrasyon seviyeleri ISO 2372 / VDI 2056 standardına göre orta seviyededir

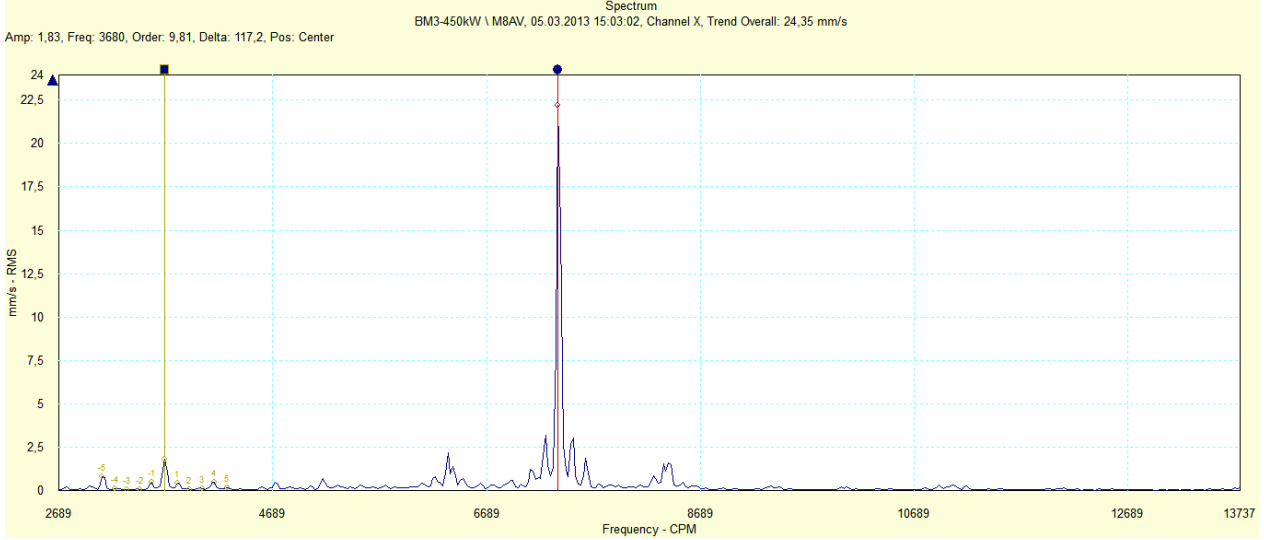
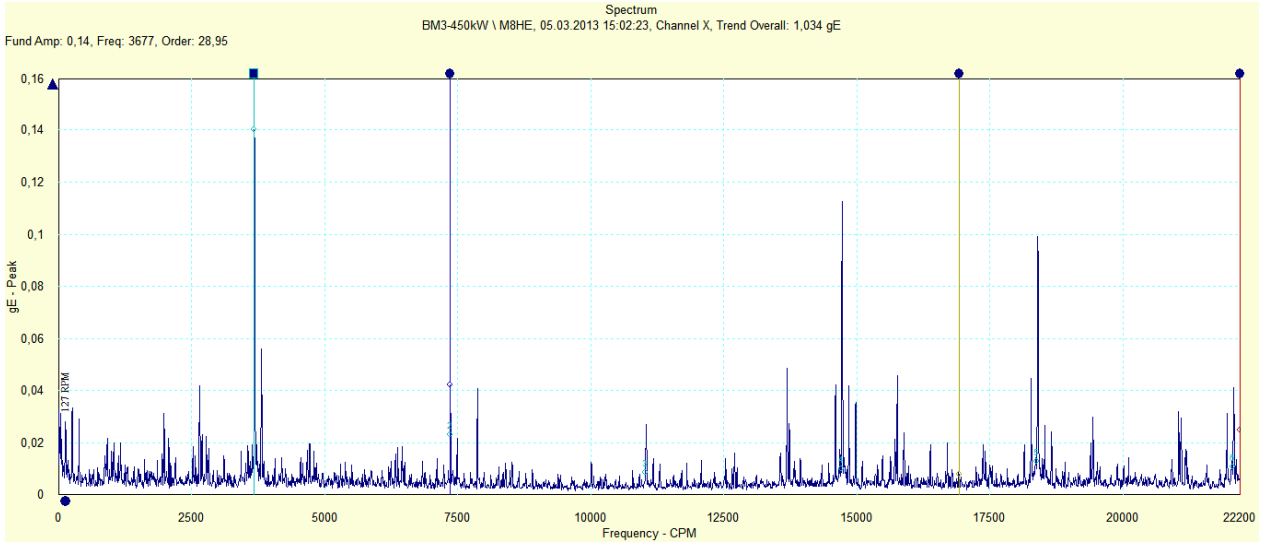
Pinyon M8 yatak vibrasyon seviyeleri ISO 2372 / VDI 2056 standardına göre yüksek seviyededir  
Pinyon M8 yatağı kasıtlıdır pinyon yatakları ölçülerek ayarlanmalı ve pinyon kasıntısı giderilmelidir.
