17325 KVA GENERATÖR RAPORU 05-04-2017

MÜŞTERİ/ Customer : İNDAR (ANAMUR ALAKÖPRÜ HES)		
CİHAZ/Equipment : GENERATÖR	Us (V) : 10500	P (kW / HP) :
MARKA/Manuf. : İNDAR	Is (A) : 952,6	DEVİR / RPM : 428,57
TİP/Type : PSA - 1600 - Z /14	Ur (V) :	CosØ : 0,85
SERİ NO/Serial No : 3010000492	Ir (A) :	S (kVA) : 17325

17325 KVA GENERATÖRDE MEYDANA GELEN ARIZANIN İNCELEMESİ TARAFIMIZDAN ELEKTRİKSEL VE GÖRSEL OLARAK YAPILDI.

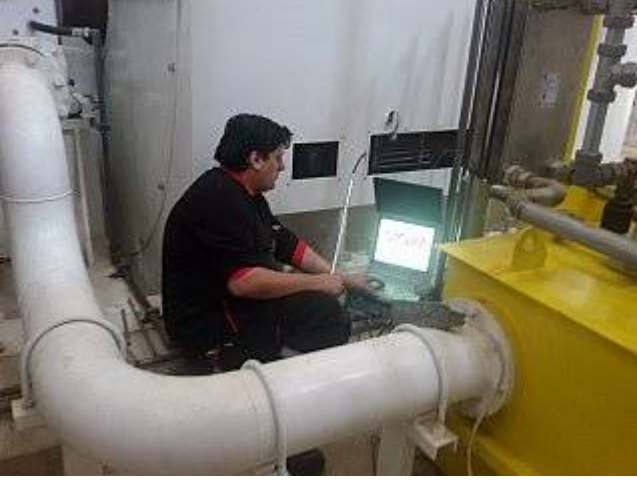
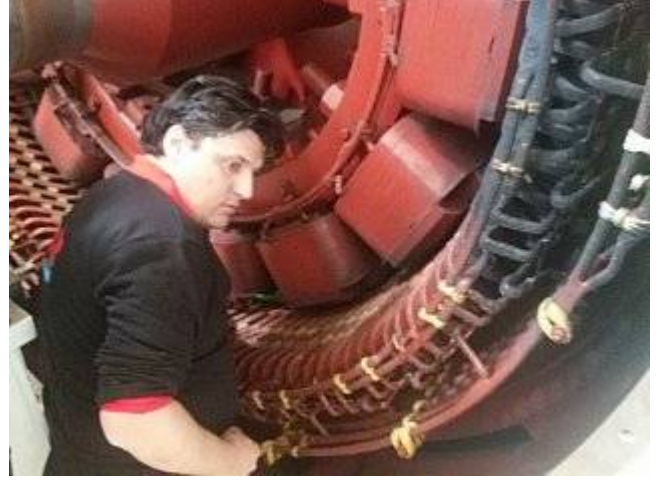
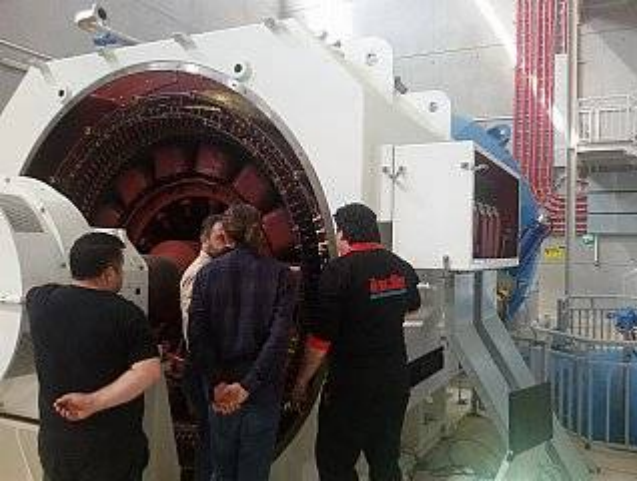
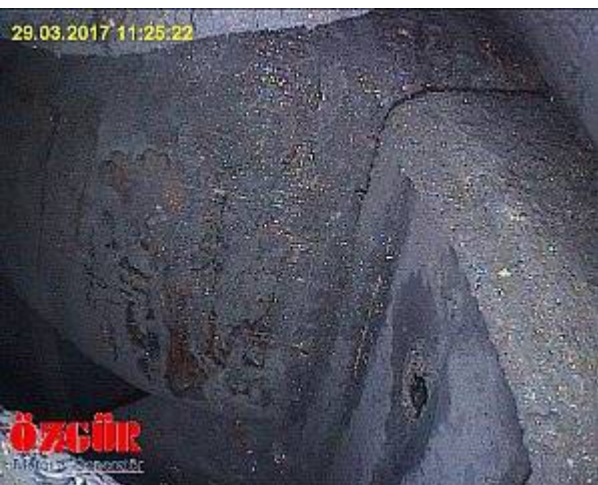
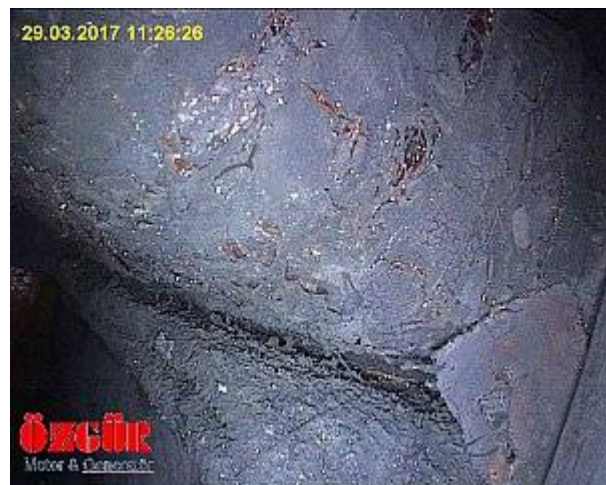
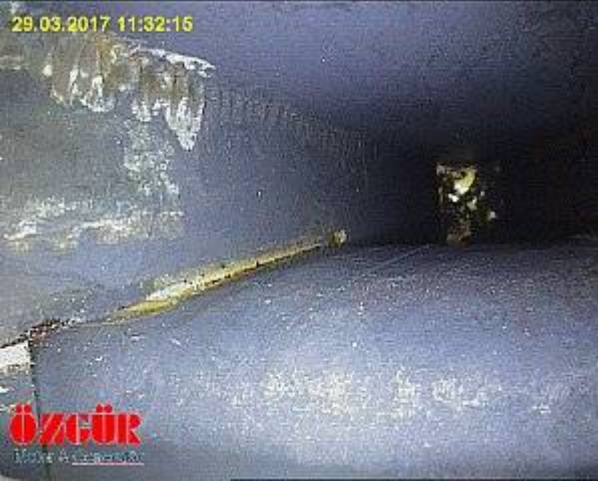
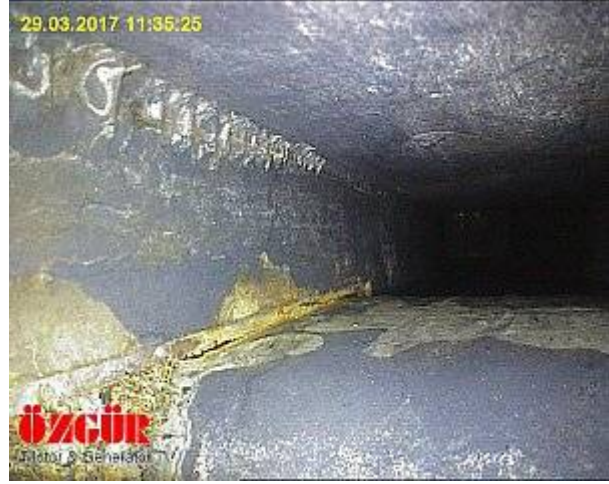
BOROSKOP GÖRÜNTÜLERİ

BOROSKOP CİHAZI İLE SARGILARDA YAPILAN GÖRÜNTÜLÜ İNCELEMEDE SARGILARDA TESPİT EDİLEN YERLER DIŞINDA KARBONLAŞMA VE PATLAK GÖRÜLMEDİ.

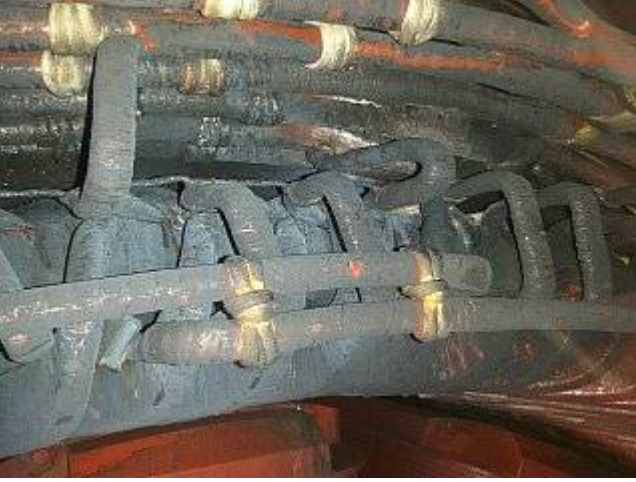
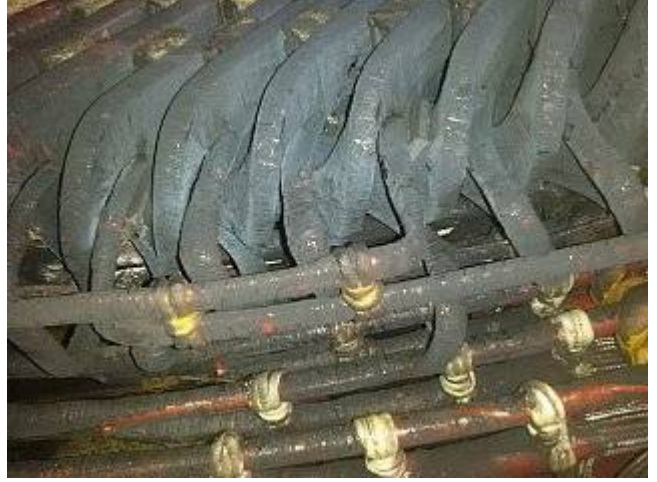
- 2- PATLAMADAN DOLAYI KARBONLAŞMA VE SİYAHLANMA MEYDANA GELMİŞ.

YALITIM MALZEMELERİNDE HASAR VE ÖZELLİKLERİNİN BOZULMASINA SEBEP OLMUŞTUR. YALITIMI ZAYIFLAMIŞ VE YALITIM İZOLASYONUNUN DÜŞMESİNE SEBEP OLMUŞTUR.

3- STATORDA PATLAMADAN DOLAYI KARBONLAŞMA MEYDANA GELEN KISIMDAKİ BOBİN BAĞLANTI VE ÇIKIŞ YERLERİNİN TEMİZLENMESİ, HASARLI KISIMLARIN ONARILMASI VE YALITILMASI GEREKMEKTEDİR.
