GENERATÖR DİNAMİK VE STATİK TEST RAPORU

Caner CANDEMİR
Servis Müdürü

15/10/2016

KIZILÇAM HES İŞLETMESİ ÜNİTE 1

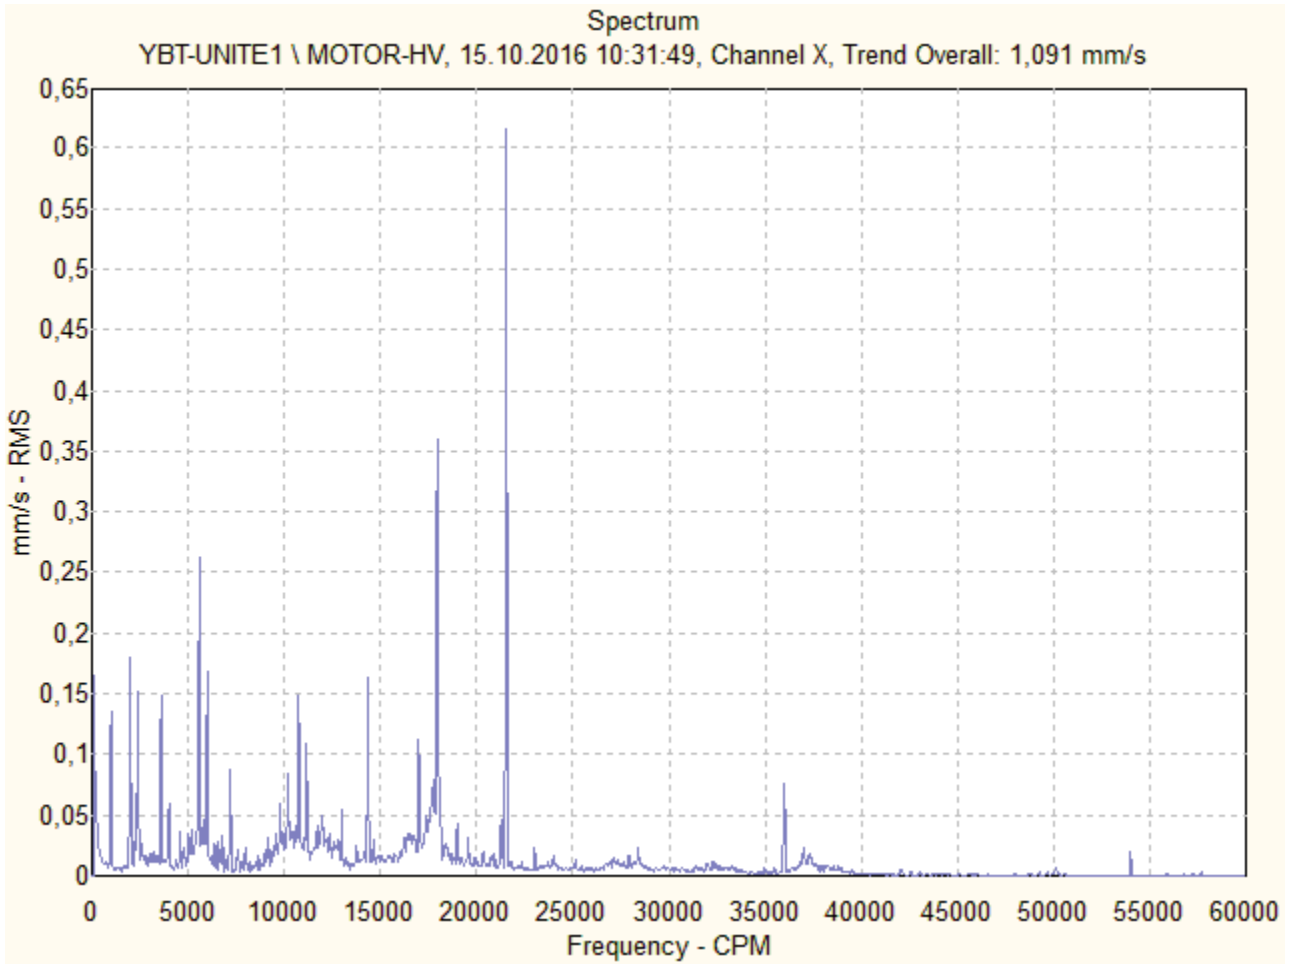
YBT-UNITE1 \ MOTOR-HV

| <u>Machine name</u> | <u>POINT name</u> | <u>Date/Time</u> | <u>Last value</u> | <u>Units</u> | <u>POINT description</u> |
|---|---|---|---|---|---|
| YBT-UNITE1 | MOTOR-HV | 15.10.2016 10:31:49 | 1,091 | mm/s | on yatay vibrasyon (mm/sn RMS) |

Vibrasyon değerleri kabul edilir sınırlar içerisindedir.

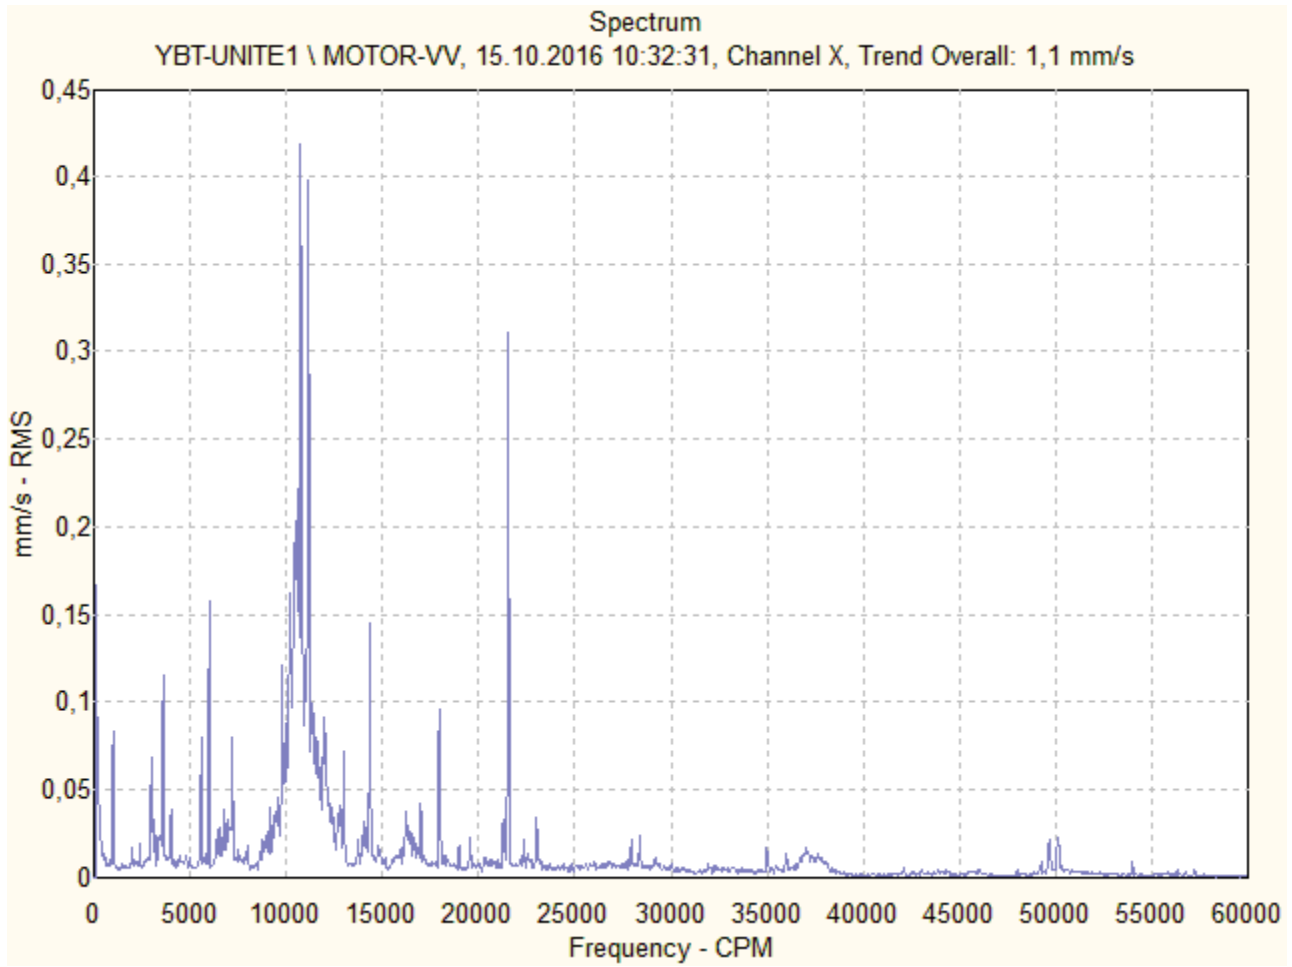
YBT-UNITE1 \ MOTOR-VV

| <u>Machine name</u> | <u>POINT name</u> | <u>Date/Time</u> | <u>Last value</u> | <u>Units</u> | <u>POINT description</u> |
|---|---|---|---|---|---|
| YBT-UNITE1 | MOTOR-VV | 15.10.2016 10:32:31 | 1,100 | mm/s | on dikey vibrasyon (mm/sn RMS) |

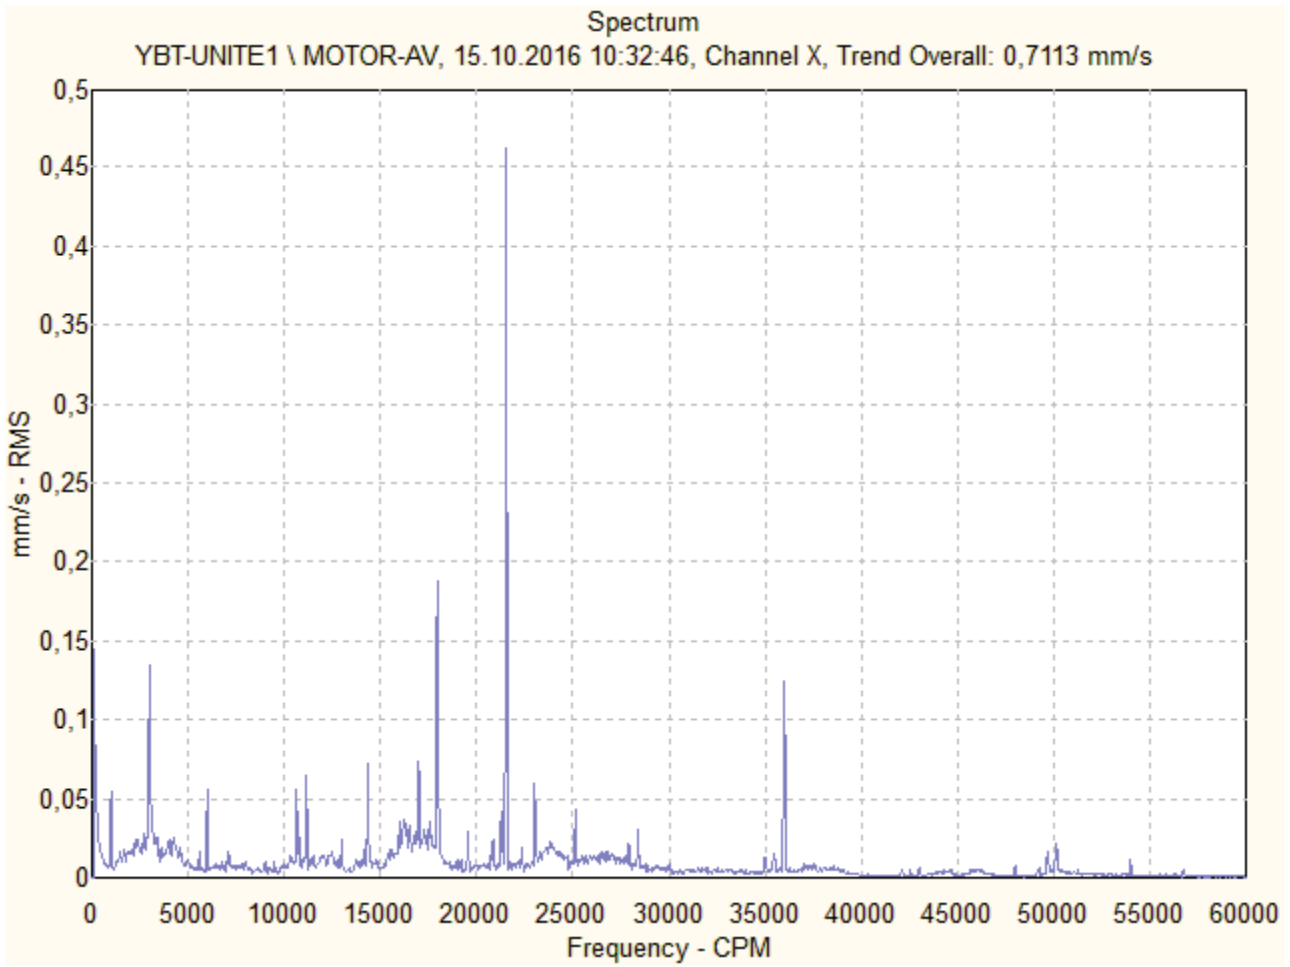
YBT-UNITE1 \ MOTOR-AV

| <u>Machine name</u> | <u>POINT name</u> | <u>Date/Time</u> | <u>Last value</u> | <u>Units</u> | <u>POINT description</u> |
|---|---|---|---|---|---|
| YBT-UNITE1 | MOTOR-AV | 15.10.2016 10:32:46 | 0,711 | mm/s | on aksiyel vibrasyon (mm/sn RMS) |

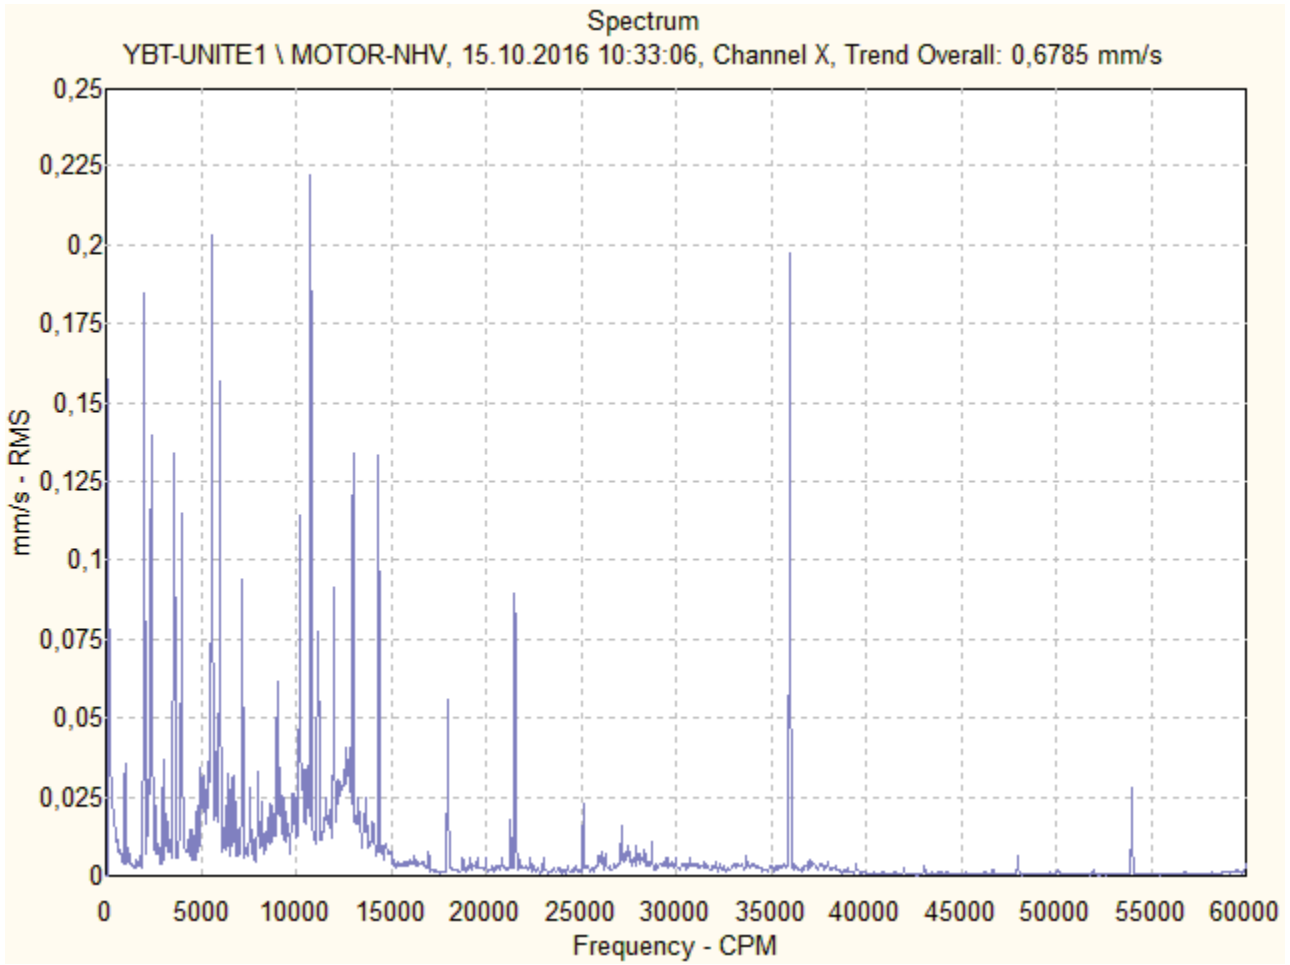
YBT-UNITE1 \ MOTOR-NHV

| <u>Machine name</u> | <u>POINT name</u> | <u>Date/Time</u> | <u>Last value</u> | <u>Units</u> | <u>POINT description</u> |
|---|---|---|---|---|---|
| YBT-UNITE1 | MOTOR-NHV | 15.10.2016 10:33:06 | 0,679 | mm/s | arka yatay vibrasyon (mm/sn RMS) |

Generatör arka rulman 6336 ve ön rulman 29332 E rulmanlarında arıza başlangıcı görülmektedir. Şu an için düşük değerlerde olduğundan müdahaleye gerek yoktur. İleriki tetkiklerde artış seviyesine bakılarak karar verilmesi uygundur.

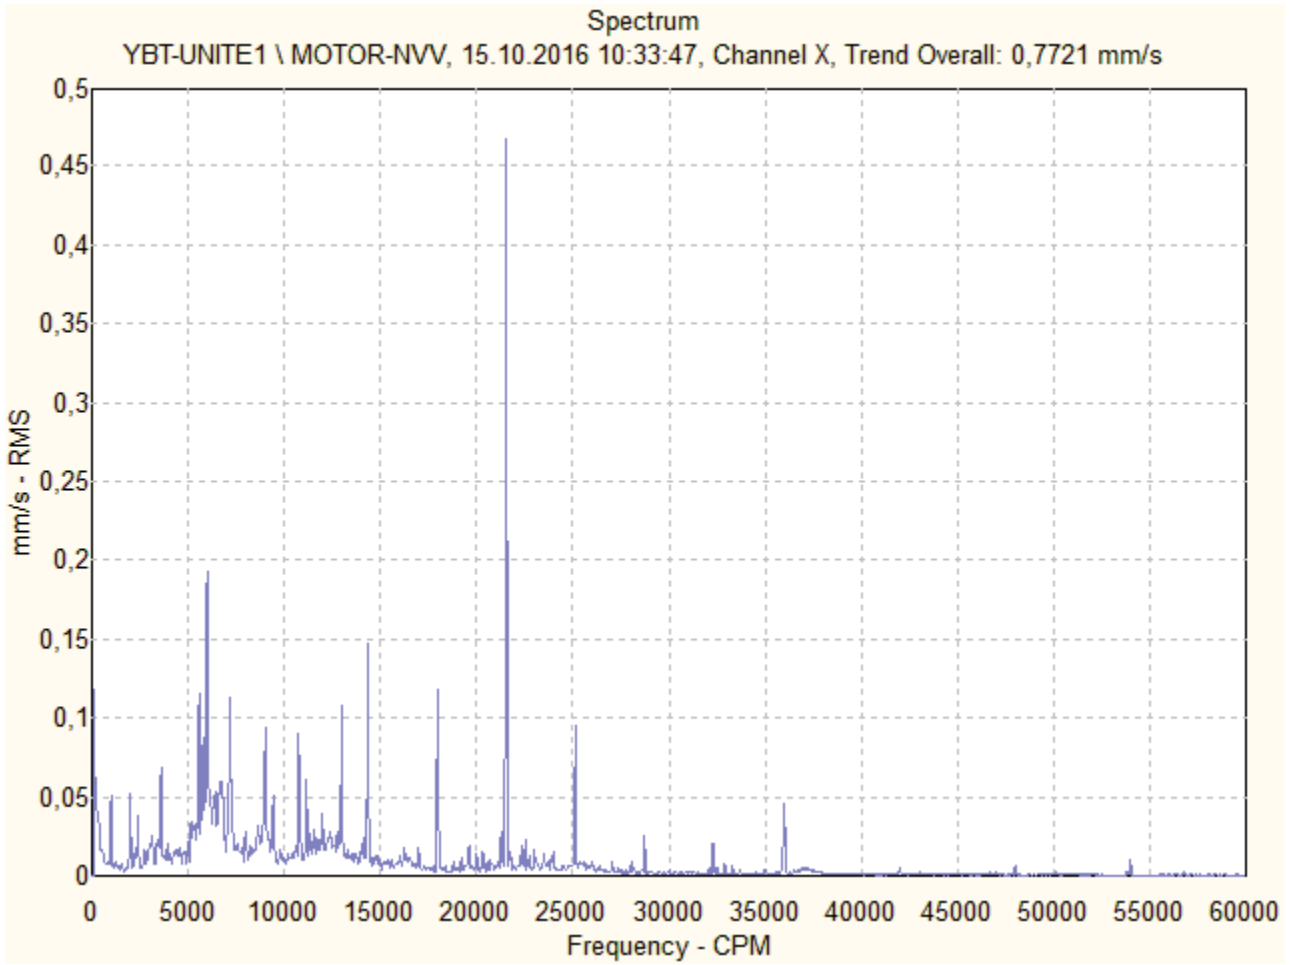
YBT-UNITE1 \ MOTOR-NVV

| <u>Machine name</u> | <u>POINT name</u> | <u>Date/Time</u> | <u>Last value</u> | <u>Units</u> | <u>POINT description</u> |
|---|---|---|---|---|---|
| YBT-UNITE1 | MOTOR-NVV | 15.10.2016 10:33:47 | 0,772 | mm/s | arka dikey vibrasyon (mm/sn RMS) |

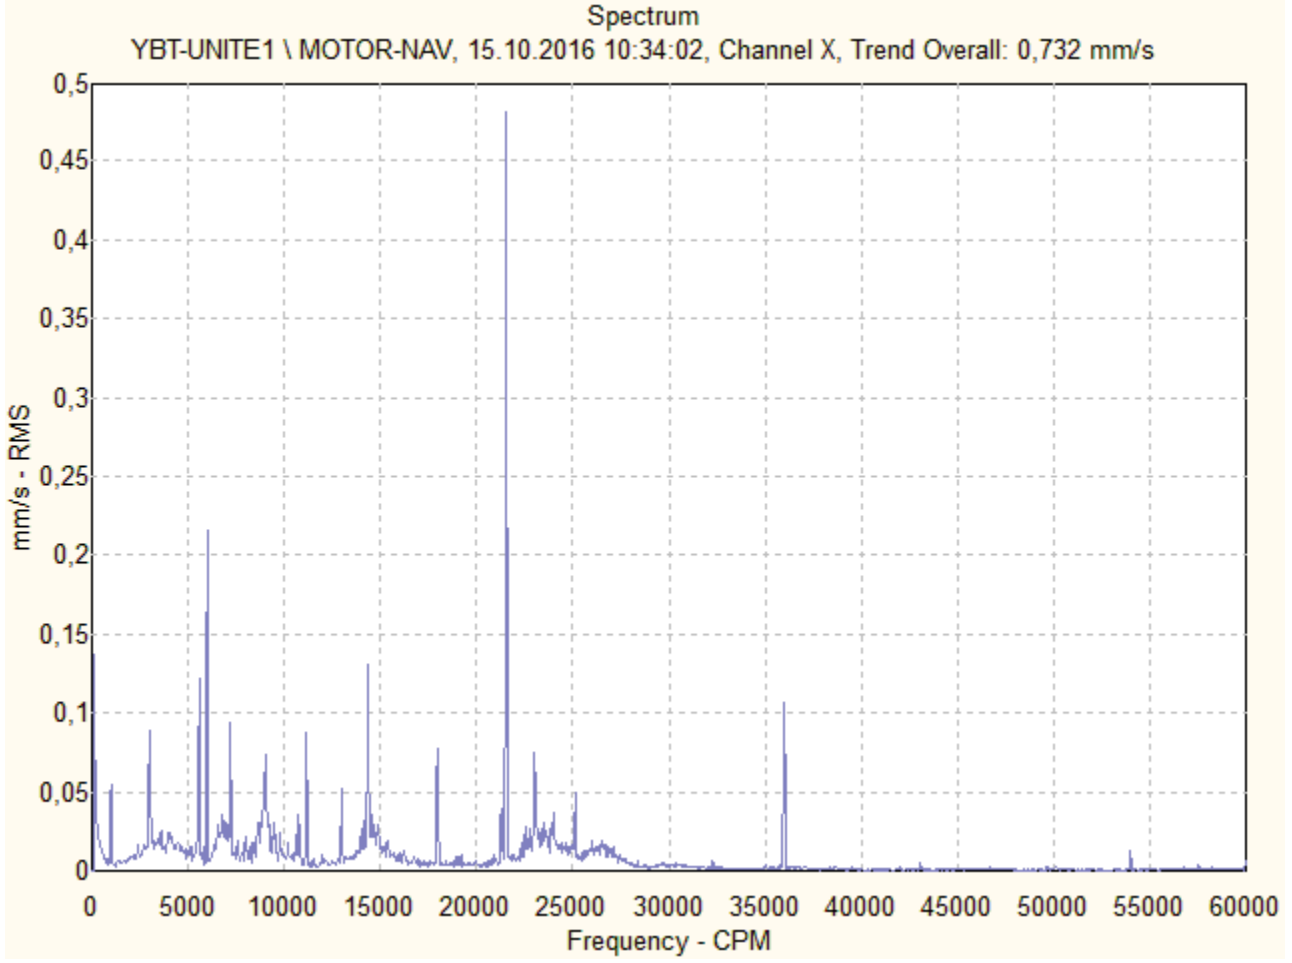
YBT-UNITE1 \ MOTOR-NAV

| <u>Machine name</u> | <u>POINT name</u> | <u>Date/Time</u> | <u>Last value</u> | <u>Units</u> | <u>POINT description</u> |
|---|---|---|---|---|---|
| YBT-UNITE1 | MOTOR-NAV | 15.10.2016 10:34:02 | 0,732 | mm/s | arka aksiyel vibrasyon(mm/snRMS) |
