FFT ANALİZ

BALANSSIZLIK

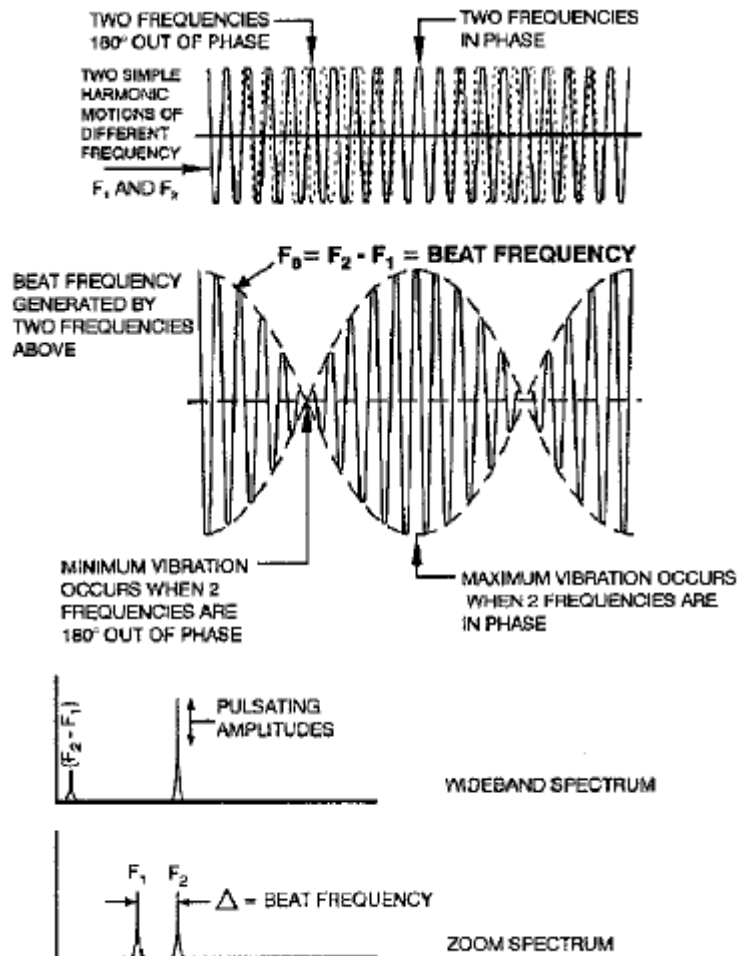
BEAT VIBRATION

İki frekansın faz kayması sebebi ile zaman periyodu içerisinde birbirini zayıflatarak ve sonra birbirini kuvvetlendirerek dalgalanması ile oluşur.
