Motor & Generatör

45 Adet AC Motor Saha Vibrasyon Testleri Raporu

Caner CANDEMİR
Özgür Bobinaj
Motor&Generatör
18-05-2013

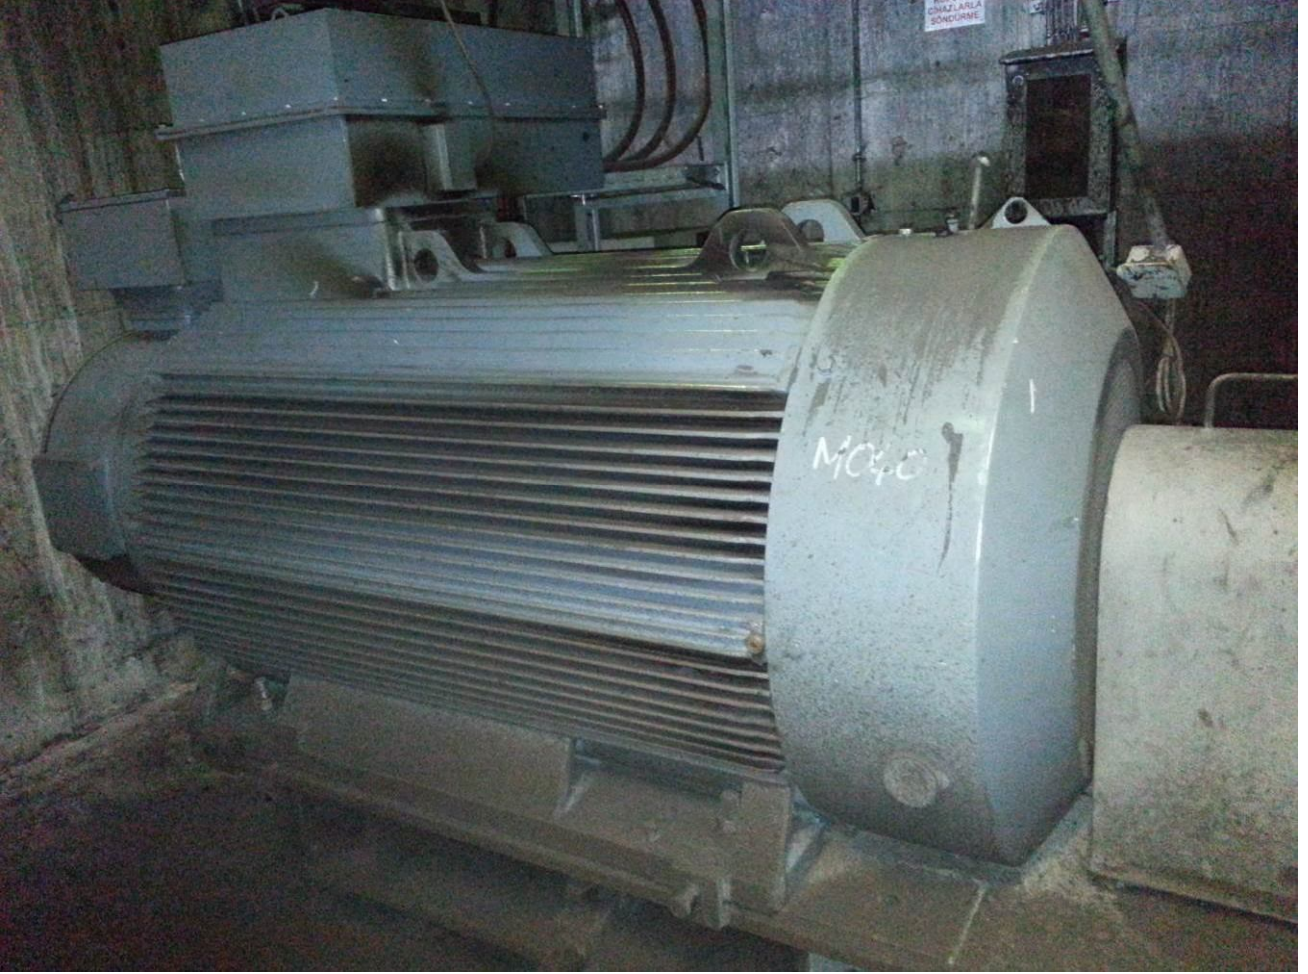
KÖMÜR KIRICI ANA TAHRİK MOTORU -1K07 E31 H03
SERİ NO: 1007 00047

Motorda görülen problem balanssızlıktır. Motorun atelye bakımı planlanmalıdır. Balansından sıhhatli sonuç alınabilmesi için kaplininin de motorla birlikte gönderilmesine dikkat edilmelidir.

Ön (Kaplin Tarafı) Rulman :6326 C3
Arka (Serbest Taraf) Rulman :6326 C3

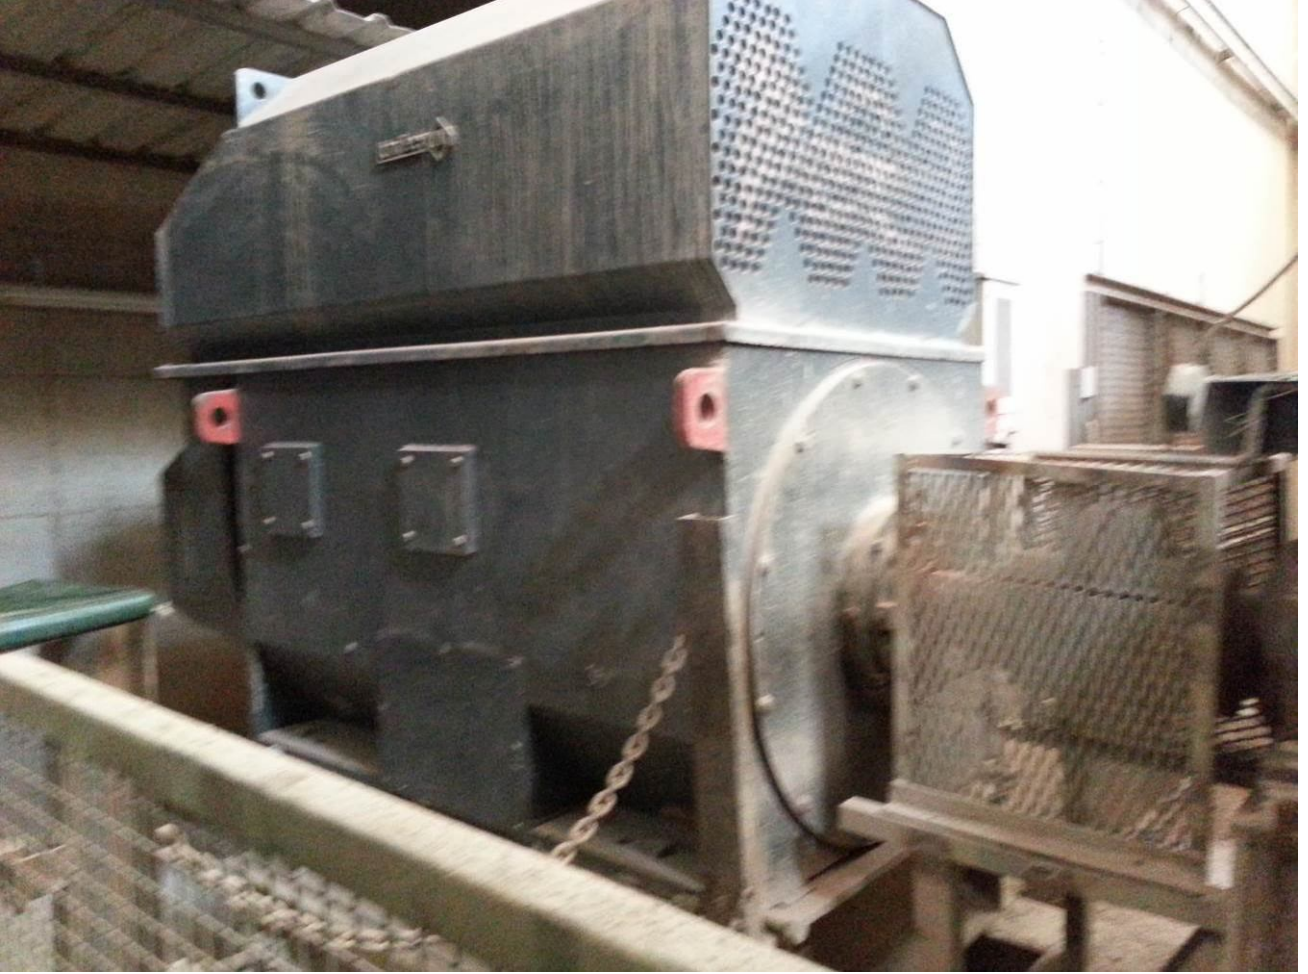
KATKI KIRICI ANA TAHRİK MOTORU -3K01 E31 H03
SERİ NO: B228606/2506769.8-2806

Arka rulmanda dış bilezik arıza sinyali görülmüştür. Arıza başlangıç halindedir. Şuan herhangi bir bakım planlanmasına gerek görülmektedir. Peryodik olarak izlenmelidir.

Ön (Kaplin Tarafı) Rulman :NU234 + 6034
Arka (Serbest Taraf) Rulman :NU234

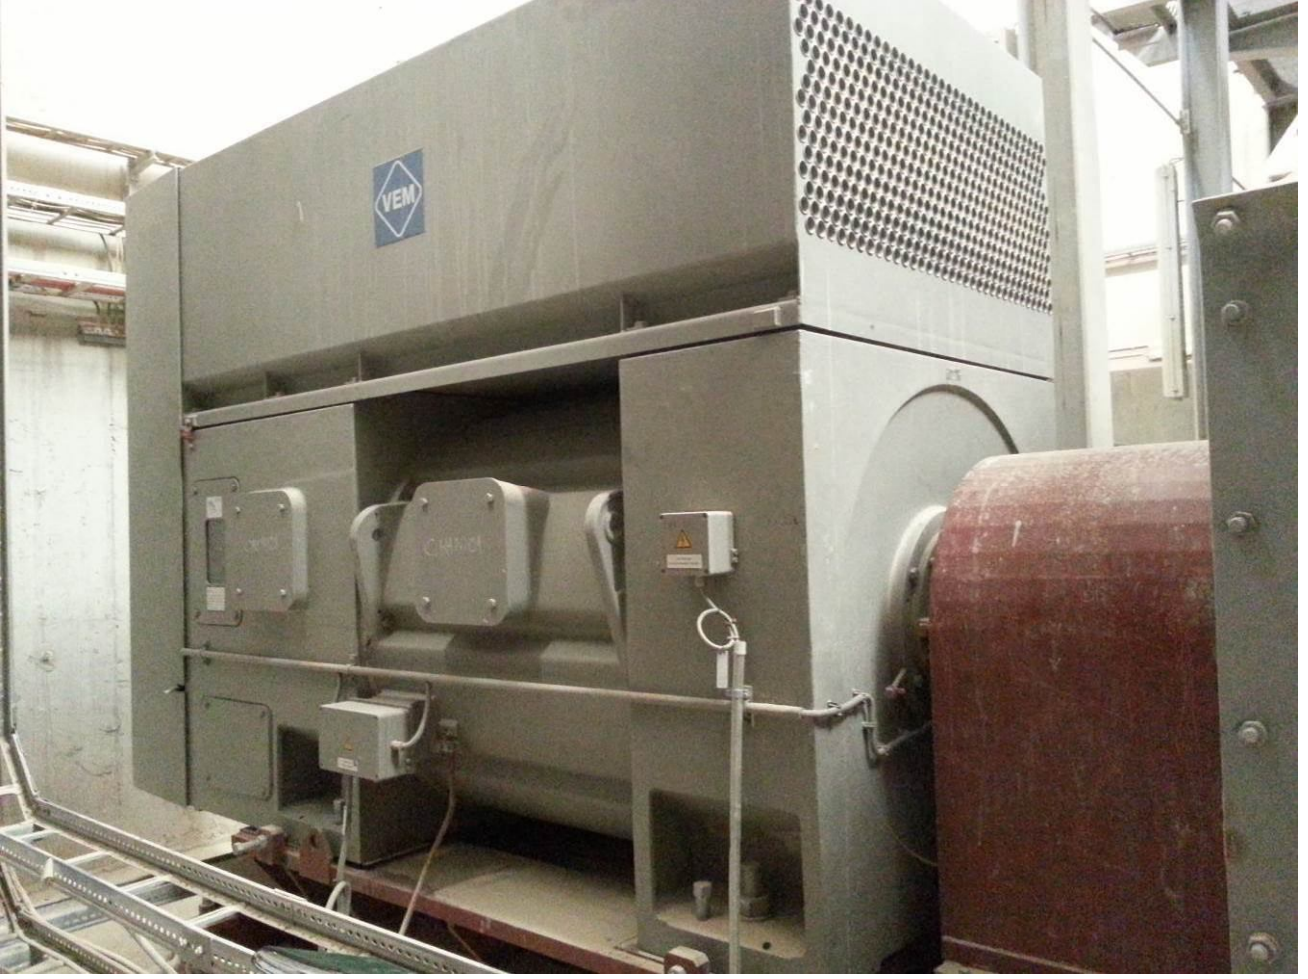
HAMMADDE KIRICI ANA TAHRİK MOTORU – CR1 M1
SERİ NO: ..

Ön (Kaplin Tarafı) Rulman :6238M
Arka (Serbest Taraf) Rulman :6238M

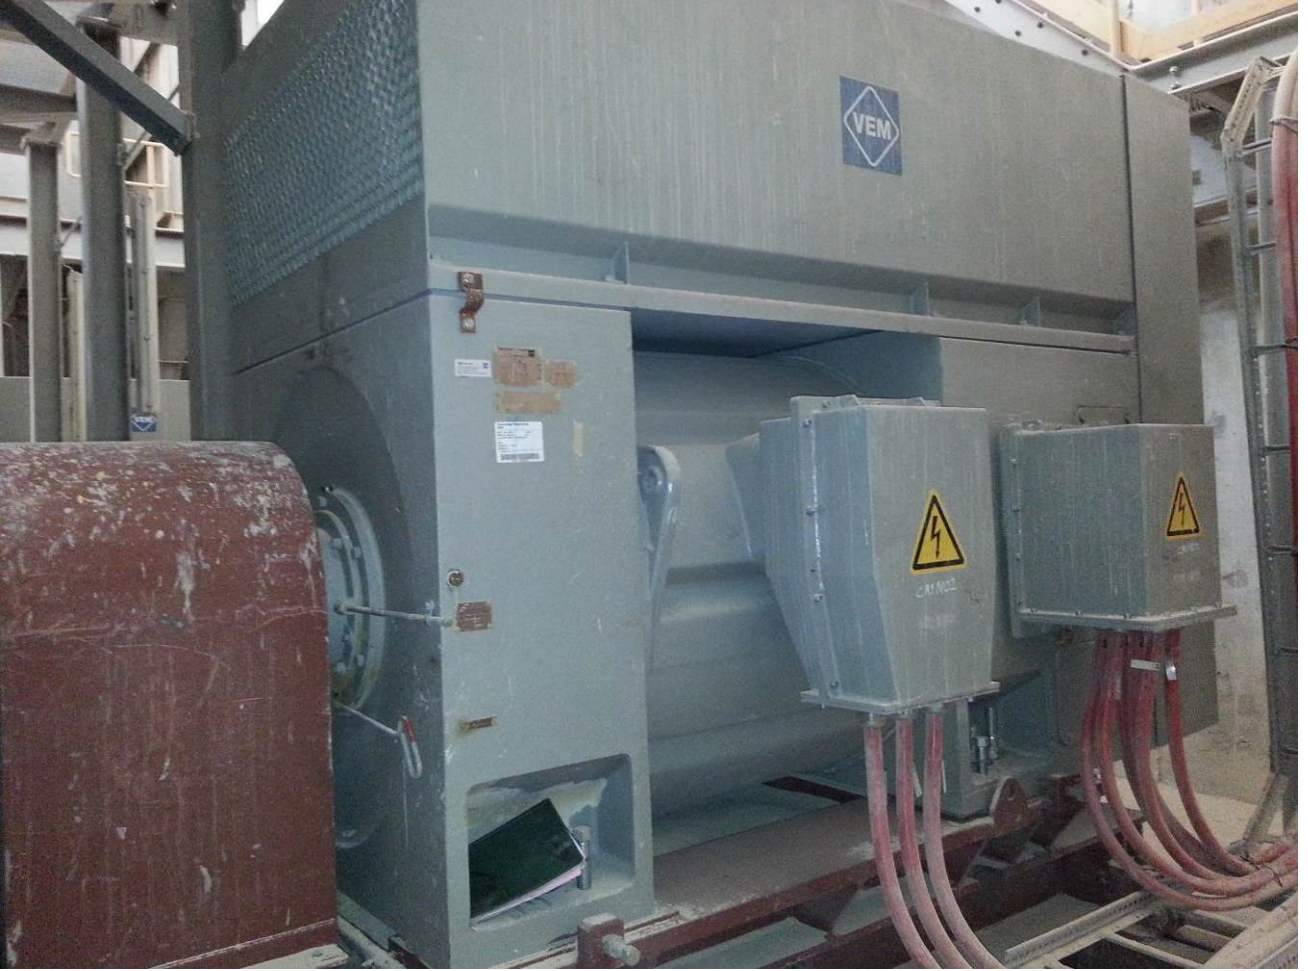
HAMMADDE KIRICI ANA TAHRİK MOTORU – CR1 M2
SERİ NO: 2351358 / 2007

Ön (Kaplın Tarafı) Rulman :6238M
Arka (Serbest Taraf) Rulman :6238M

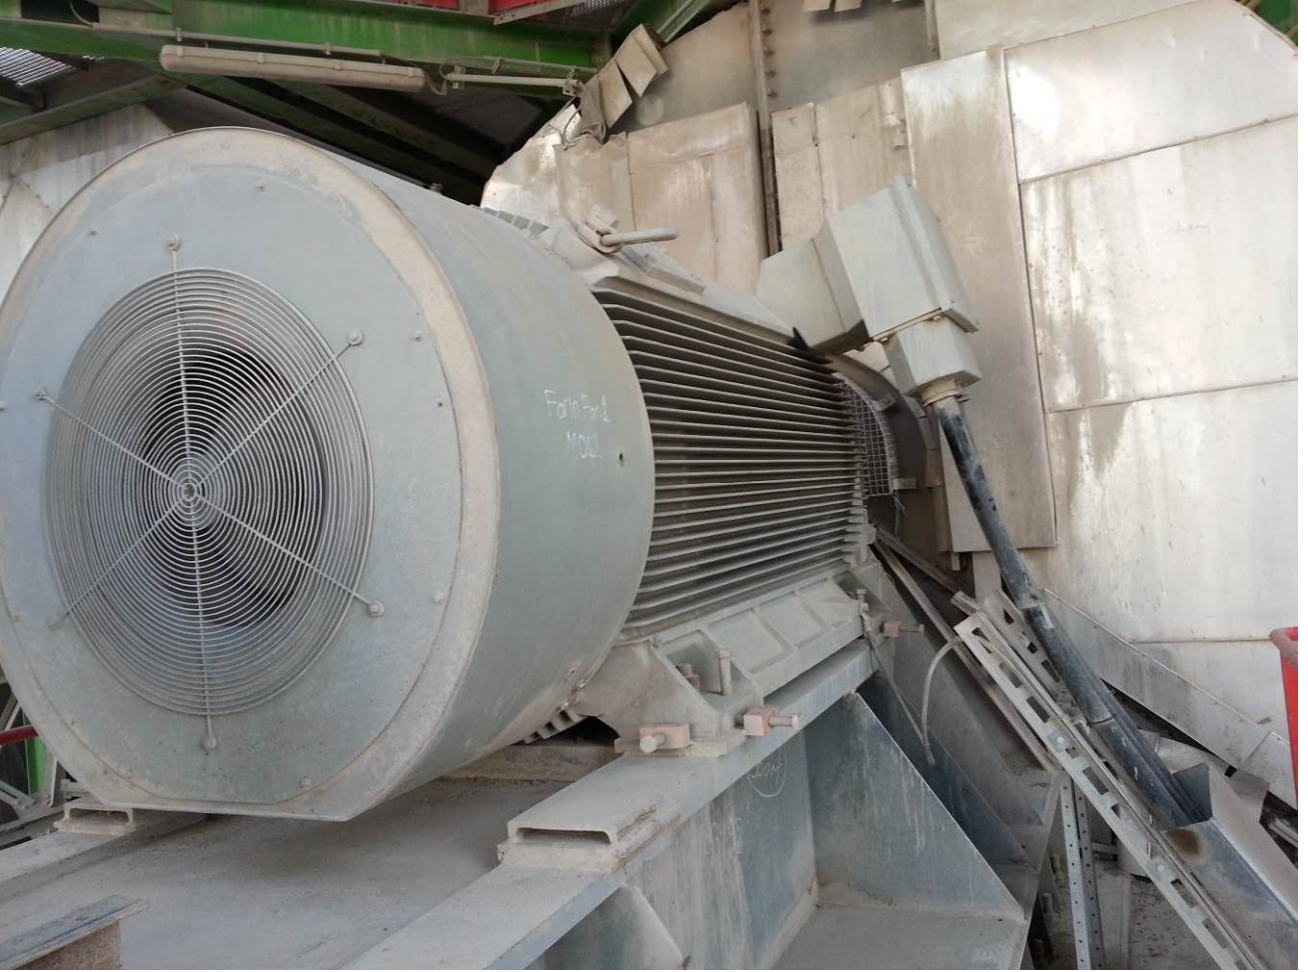
FARIN DEĞİRMENİ SİSTEM FANI -1 – 1K1 M042
SERİ NO: ..

Ön (Kaplin Tarafı) Rulman :6334
Arka (Serbest Taraf) Rulman :6334

Frekans konvertörlü % 100 devirde

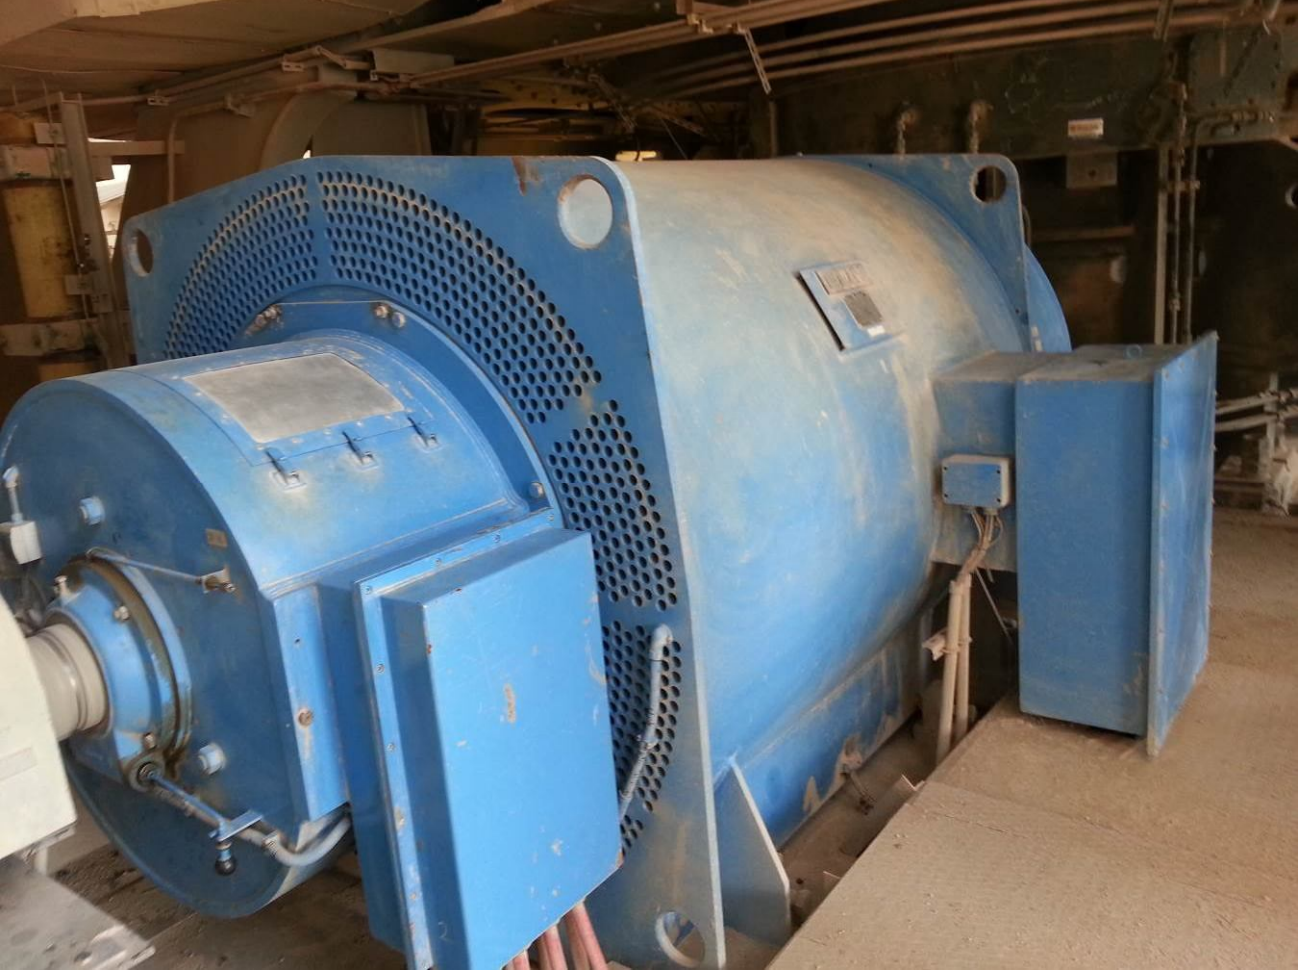
FARİN DEĞİRMENİ 3 ANA TAHRİK MOTORU – 1E3 M 040
SERİ NO: 526265 07005

Ön rulmanda dış bilezik arıza sinyali görülmüştür. Arıza başlangıç seviyesindedir. Bir sonraki ölçüm periyodundaki sonuca göre bakım planlanmalıdır. Arka rulman aynı arıza frekansı olduğu için buradan gelen düşük şiddetli sinyallerin ön rulmandan gelme ihtimali vardır. Bakımda her iki rulman beraber değiştirilmesi düşünülmelidir.

Ön (Kaplin Tarafı) Rulman :NU 2044 E MC3 + 16044 MC3
Arka (Serbest Taraf) Rulman :NU 2044 E MC3

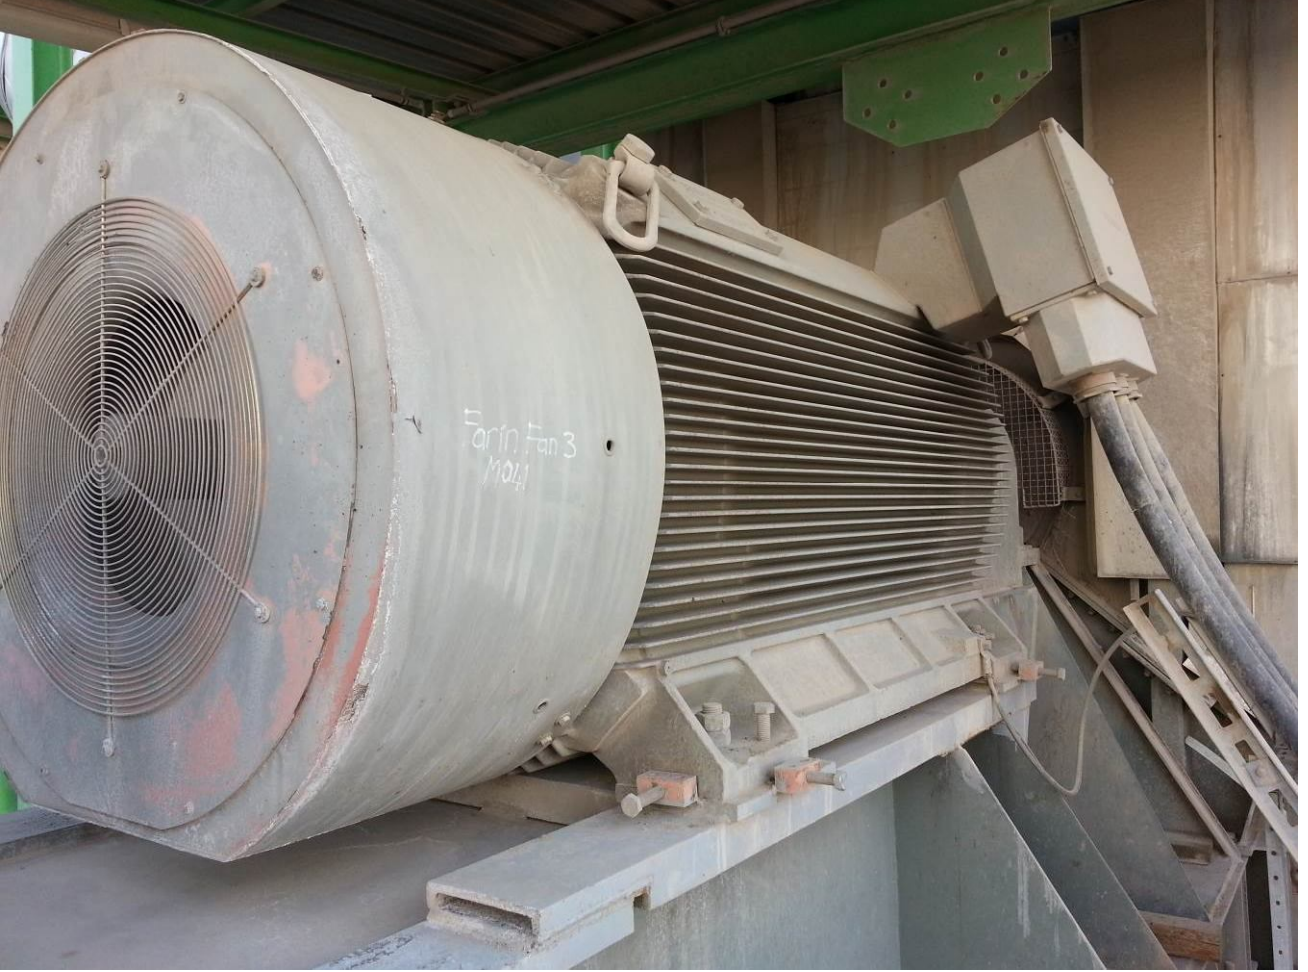
FARIN DEĞİRMENİ SİSTEM FANI -3 – 1E3 M 041
SERİ NO: ..

Arka yataкта yağsızlık görülmektedir. Yağ basılmalıdır.

Ön (Kaplin Tarafı) Rulman :6334
Arka (Serbest Taraf) Rulman :6334

Frekans konvertörlü % 100 devirde

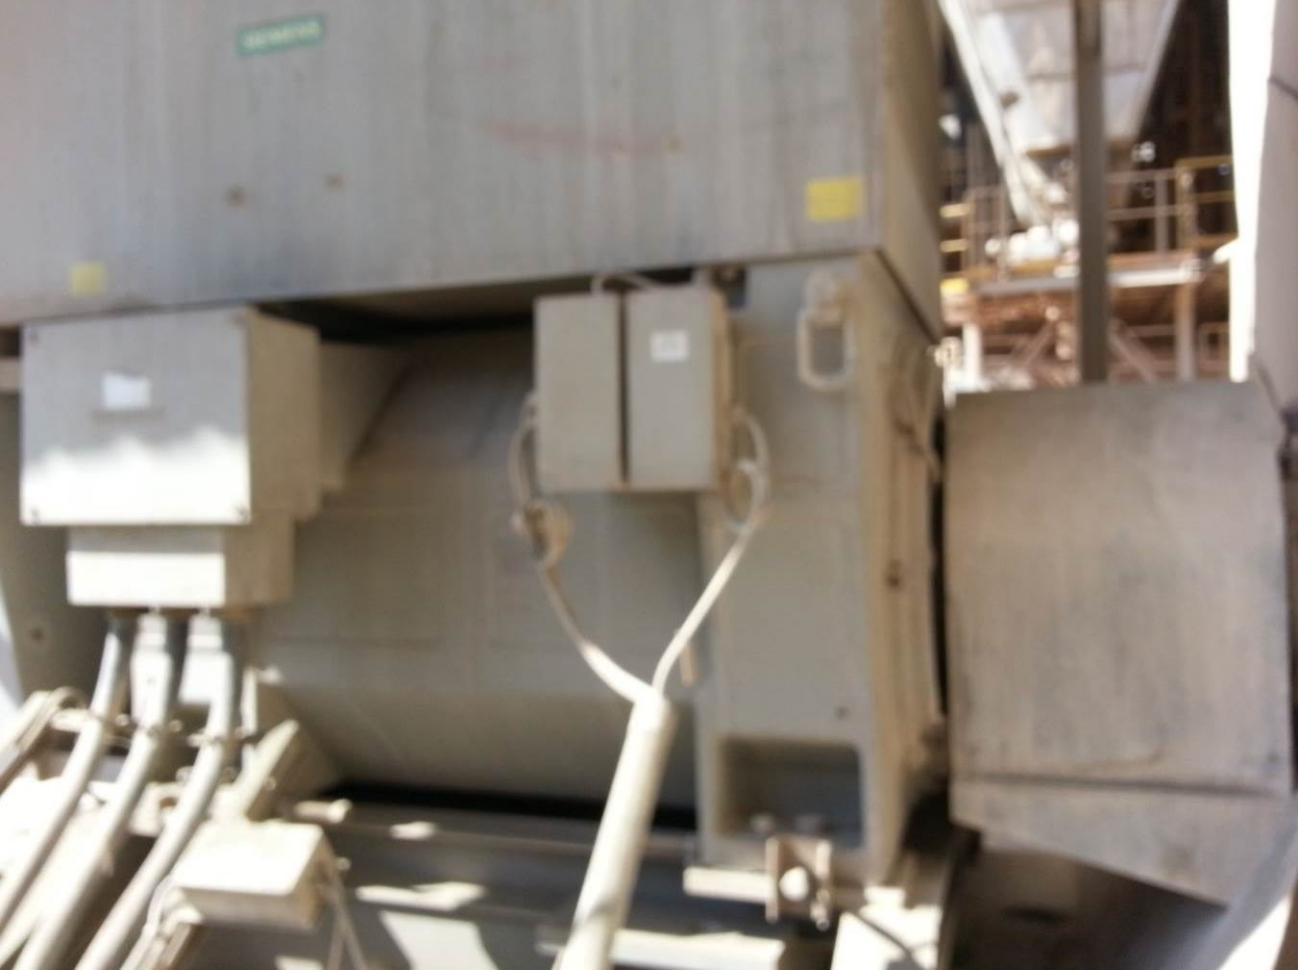
ID FAN ANA TAHRİK – 1K1 C 045
SERİ NO: V21191317020001/2007

Ön (Kaplin Tarafı) Rulman :NU 1036 + 6036
Arka (Serbest Taraf) Rulman :NU 1036

Frekans konvertörlü 910 rpm devirde

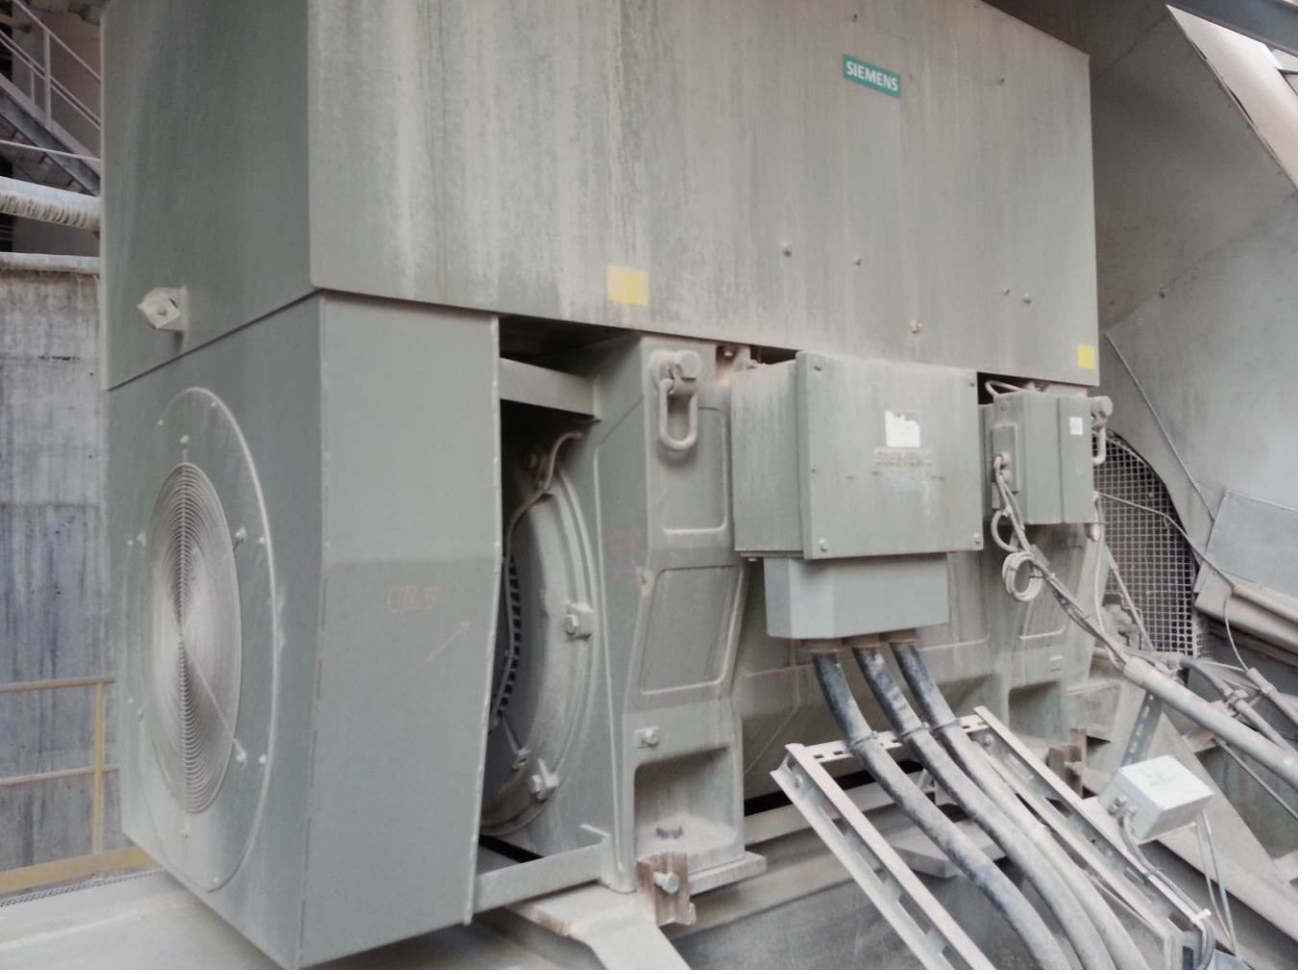
ID FAN ANA TAHRİK – 1K1 C 044
SERİ NO: V21191317020002/2007

Ön (Kaplin Tarafı) Rulman :NU 1036 + 6036
Arka (Serbest Taraf) Rulman :NU 1036

Frekans konvertörlü 910 rpm devirde

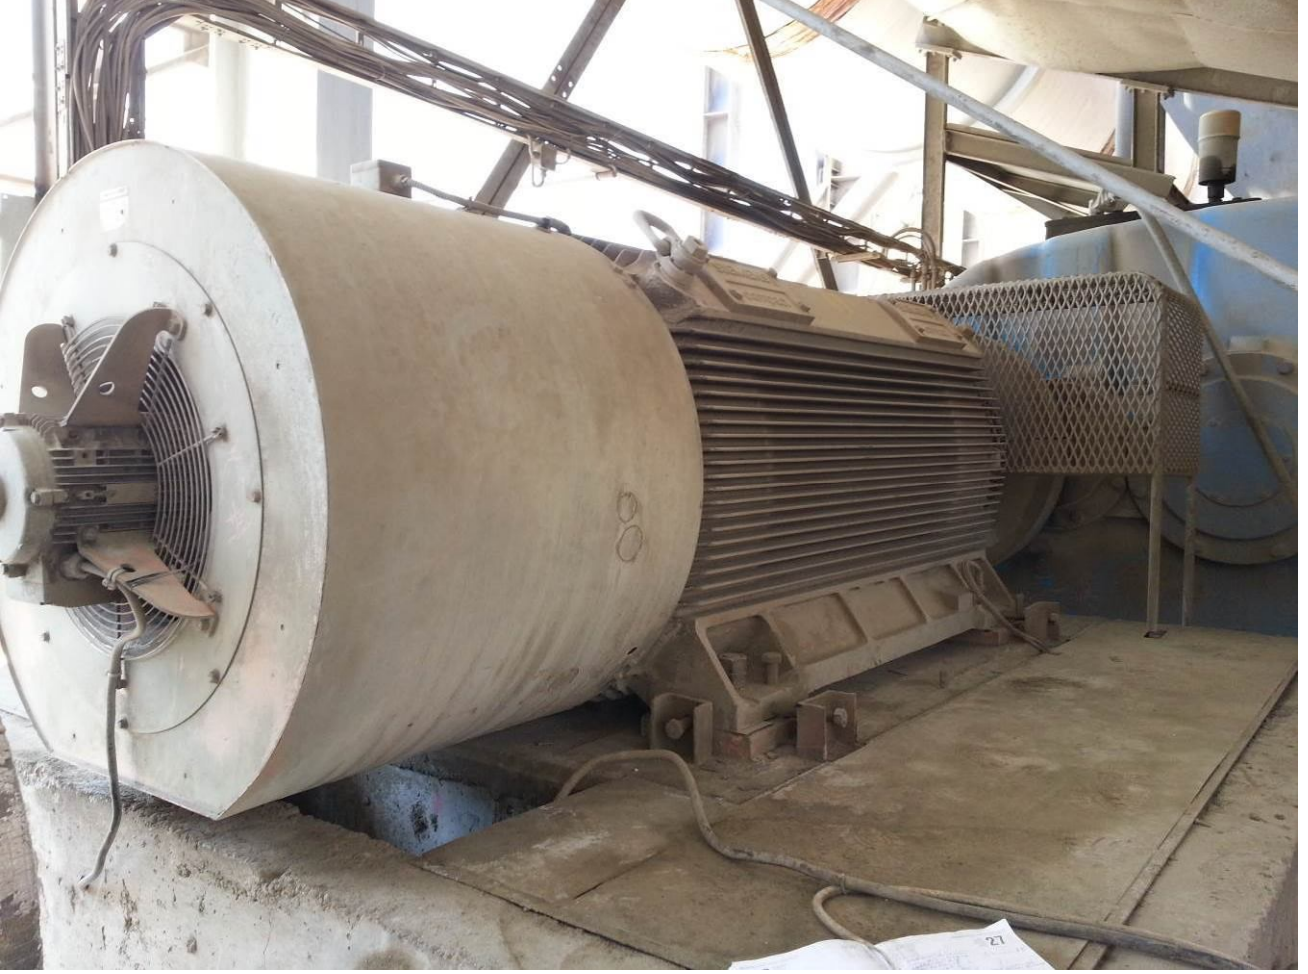
FIRIN ANA TAHRİK – 1K1 M 047
SERİ NO: V21191317020002/2007

Ön (Kaplin Tarafı) Rulman :6228
Arka (Serbest Taraf) Rulman :6226

Frekans konvertörlü % 70 devirde

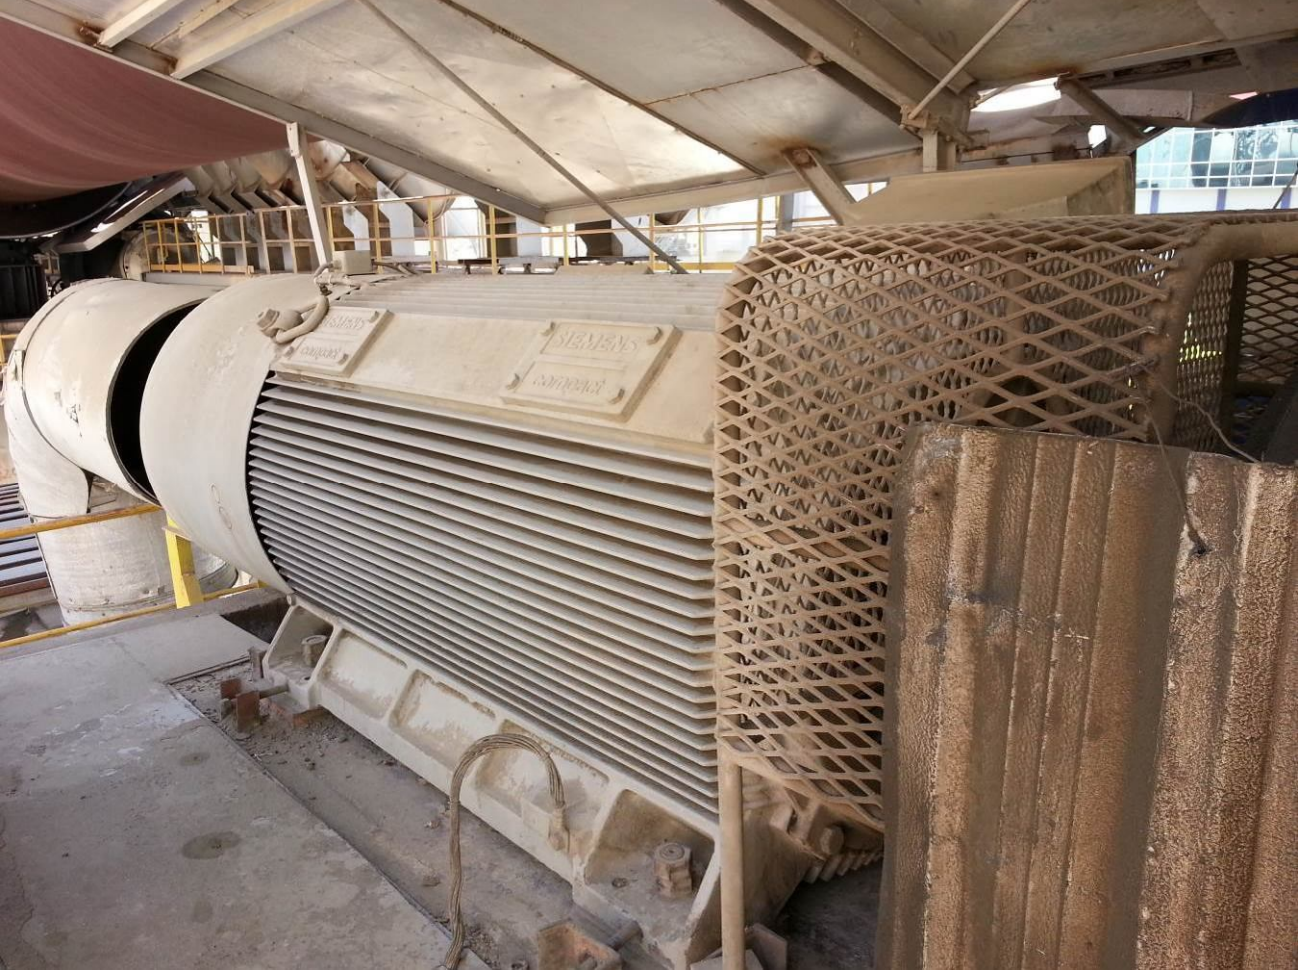
FIRIN ANA TAHRİK – 1K1 M 046
SERİ NO: ..

Ön (Kaplin Tarafı) Rulman :6228
Arka (Serbest Taraf) Rulman :6226

Frekans konvertörlü % 70 devirde

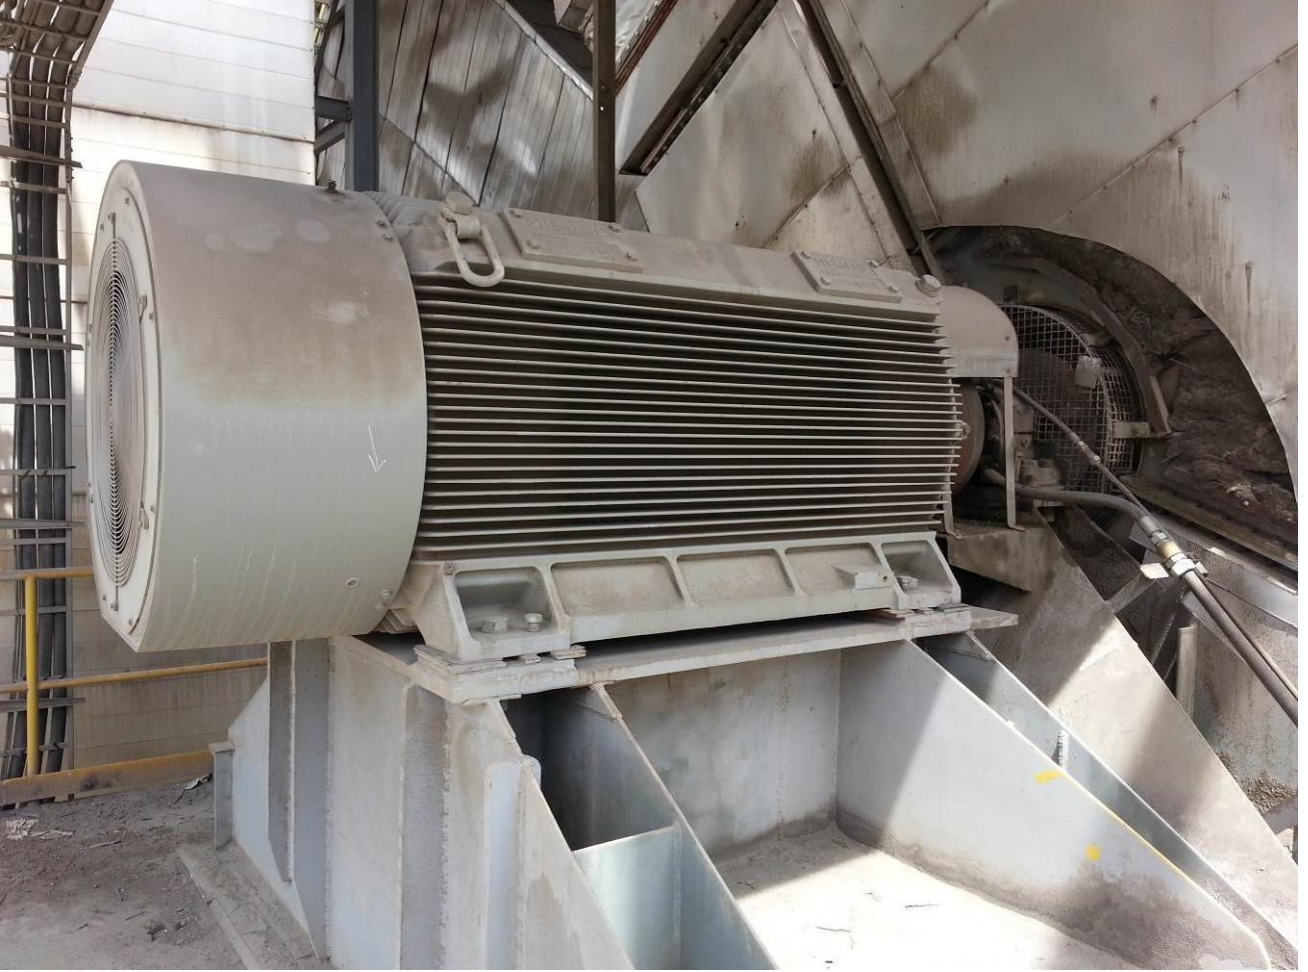
ESP-ELEKTROFİLİTRE FAN ANA TAHRIK – 06 1L1 M 048
SERİ NO: V21191317030001/2007

Ön (Kaplın Tarafı) Rulman :6232
Arka (Serbest Taraf) Rulman :6228

Frekans konvertörlü % 71 devirde

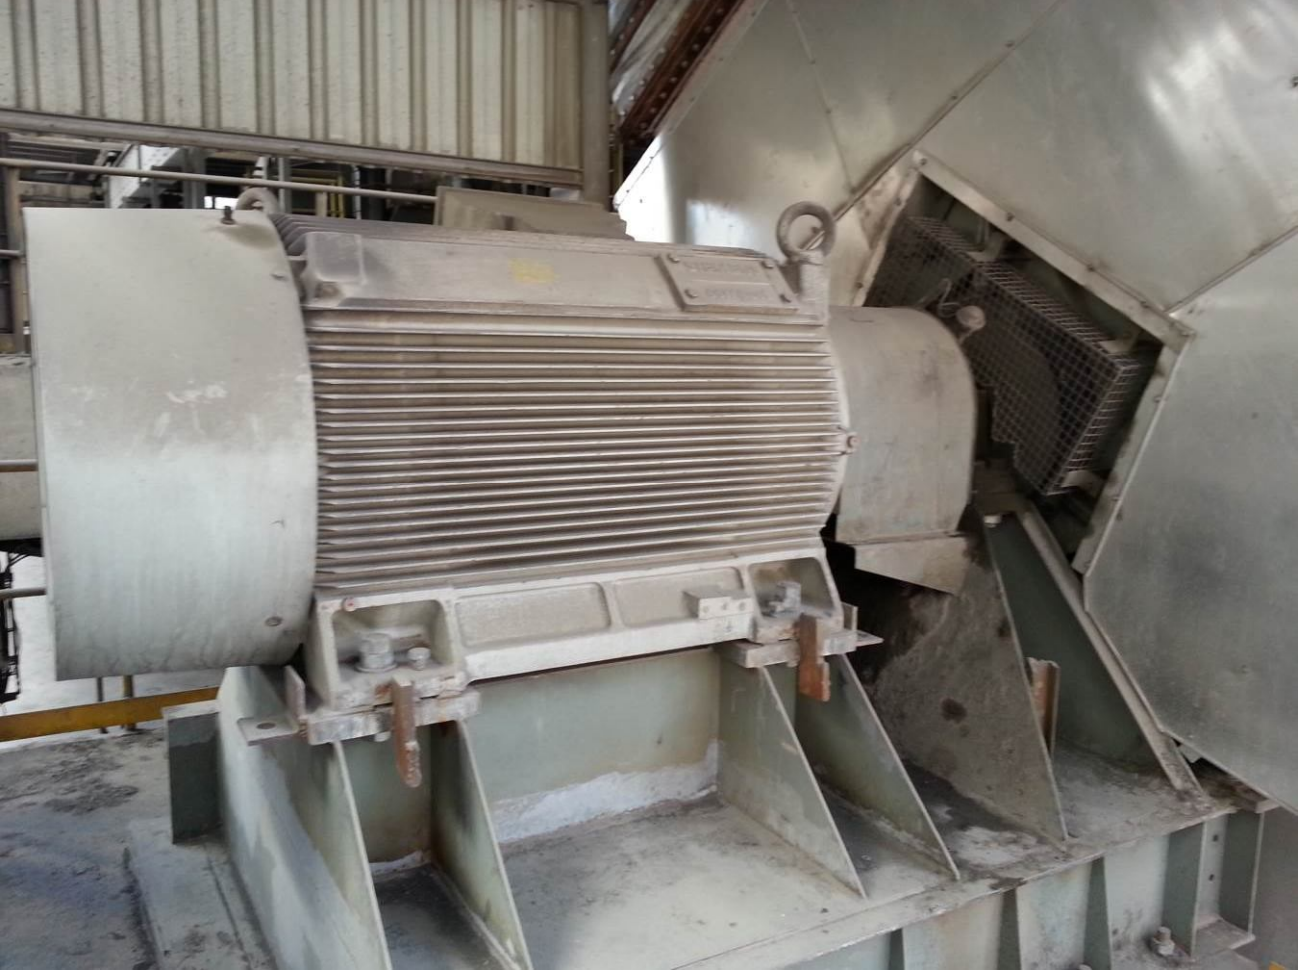
MID AIR FAN – 1E3 M 042
SERİ NO: V21191309010001/2007

Ön (Kaplin Tarafı) Rulman :6226
Arka (Serbest Taraf) Rulman :6226

Frekans konvertörlü % 95 devirde

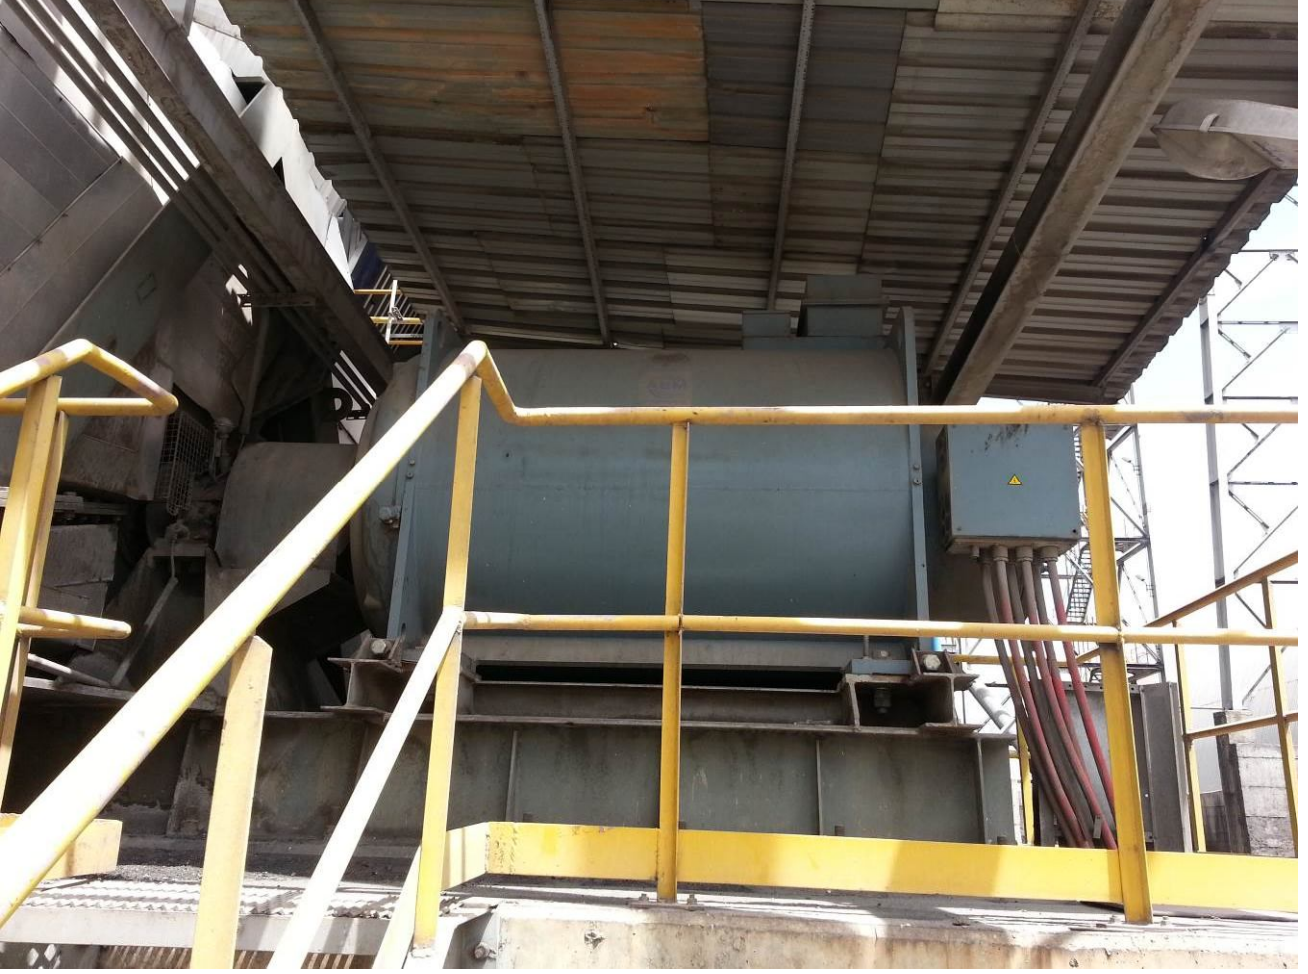
KÖMÜR DEĞİRMENİ 1 FİLTRE FAN MOTORU – 1S0 M 053
SERİ NO: 1007 0050

Ön (Kaplin Tarafı) Rulman :NU2228 + 6232
Arka (Serbest Taraf) Rulman :NU232

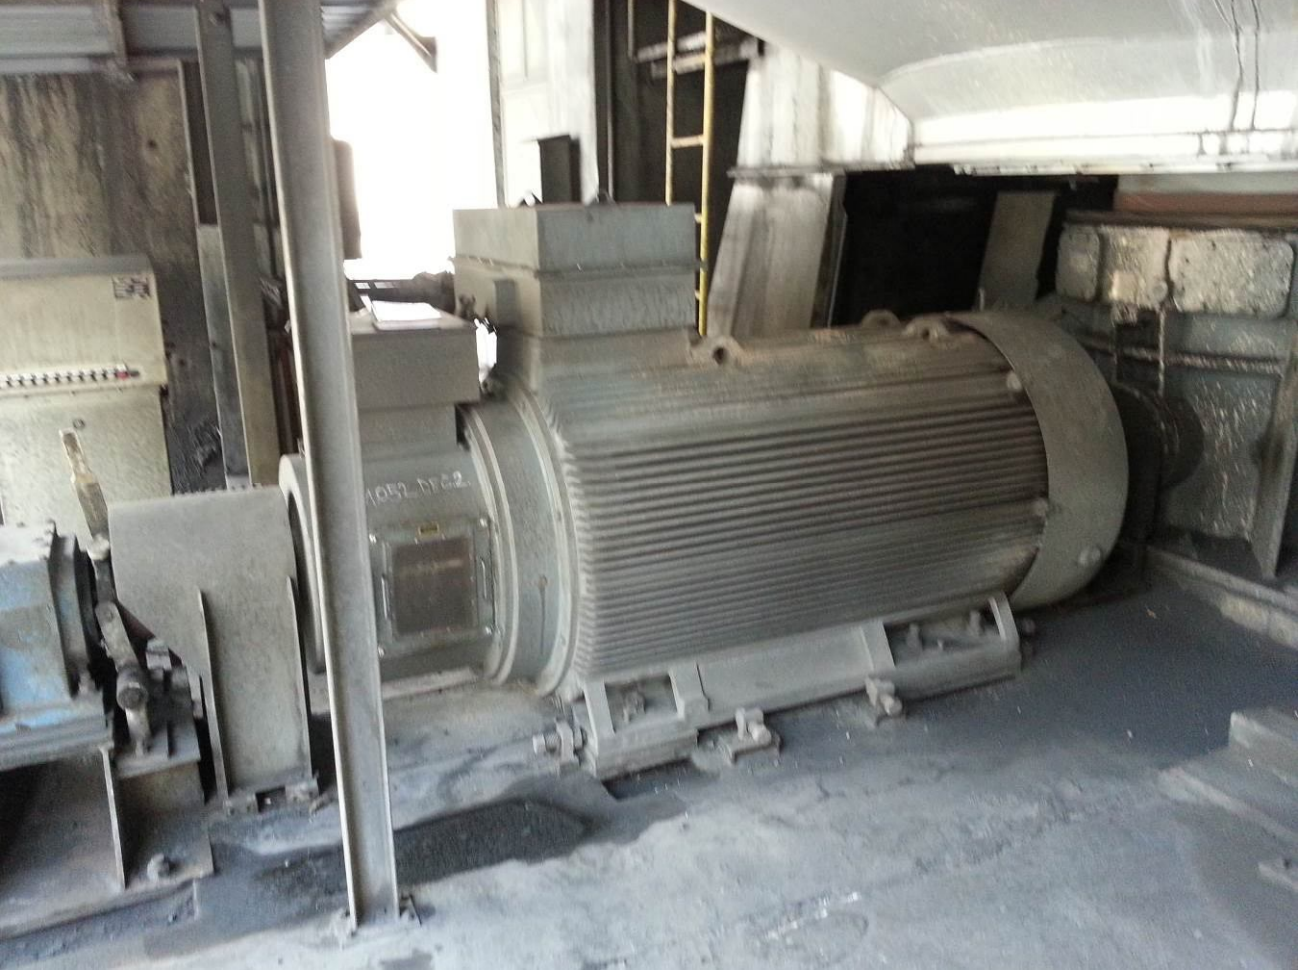
KÖMÜR DEĞİRMENİ 2 ANA TAHRİK – 1S0 M 052
SERİ NO: 1007 00048

Ön (Kaplin Tarafı) Rulman :6328
Arka (Serbest Taraf) Rulman :6328

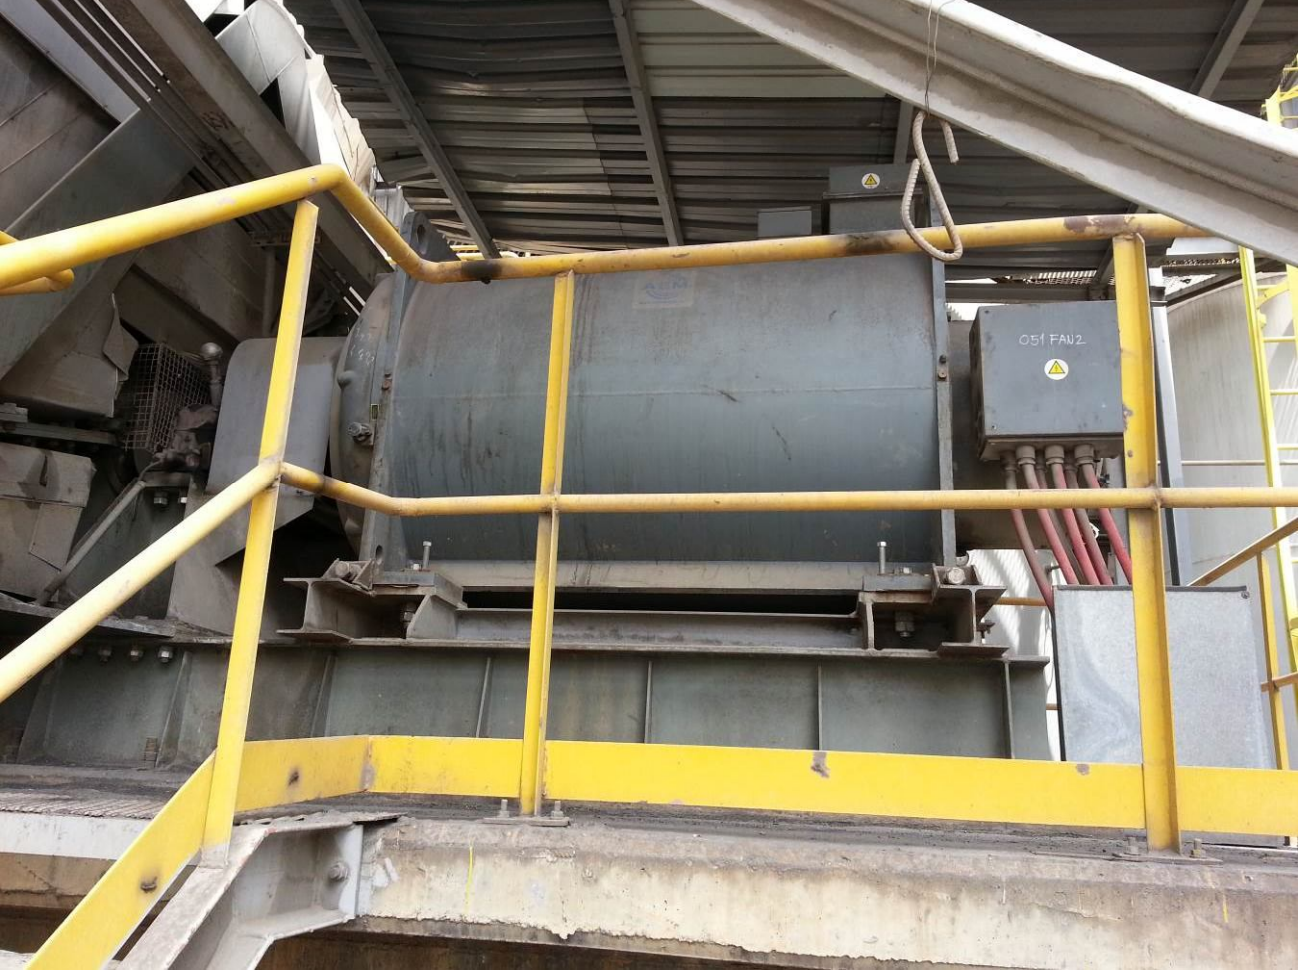
KÖMÜR DEĞİRMENİ 2 FİLTRE FAN MOTORU – 1S0 M 051
SERİ NO: 1007 00051

Ön (Kaplin Tarafı) Rulman :NU2228 + 6232
Arka (Serbest Taraf) Rulman :NU232

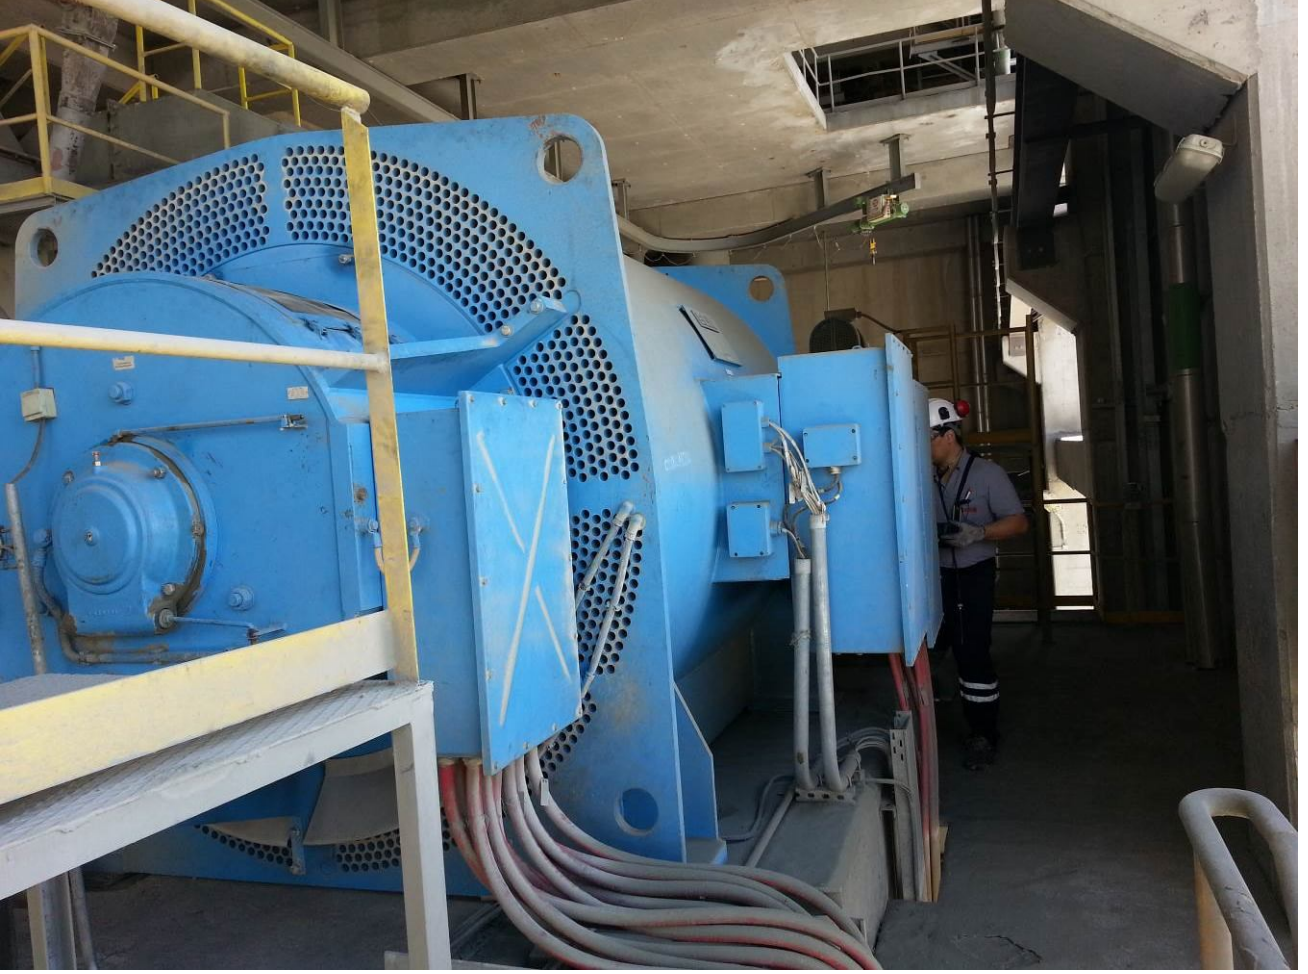
ÇİMENTO DEĞİRMENİ 1 ANA TAHRİK – 1N1 M 042
SERİ NO: 526266 07002

Ön rulmanda dış bilezik arıza sinyali görülmüştür. Arıza başlangıç seviyesindedir. Bir sonraki ölçüm periyodundaki sonuca göre bakım planlanmalıdır.

Ön (Kaplin Tarafı) Rulman :NU 2044 E MC3 + 16044 MC3
Arka (Serbest Taraf) Rulman :NU 2044 E MC3
