Motor & Generatör

45 Adet AC Motor Saha Vibrasyon Testleri Raporu

Caner CANDEMİR
Özgür Bobinaj
Motor&Generatör
18-05-2013

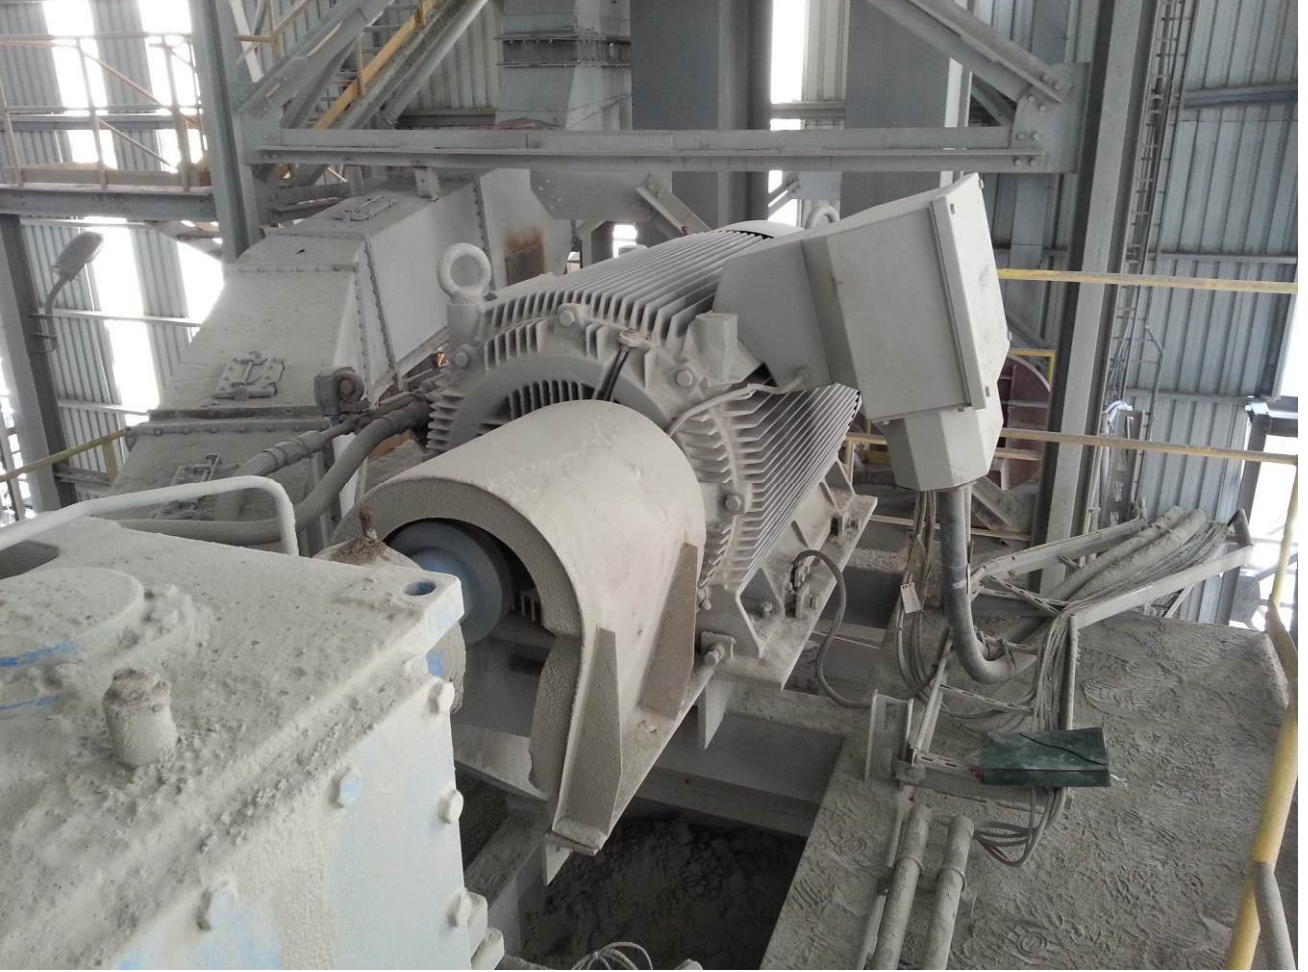
ÇİMENTO DEĞİRMENİ 1 SEPERATÖR – 1N1 M 043
SERİ NO: V21191309020001/2007

Ön (Kaplin Tarafı) Rulman :6224
Arka (Serbest Taraf) Rulman :6224

Frekans konvertörlü % 72 devirde

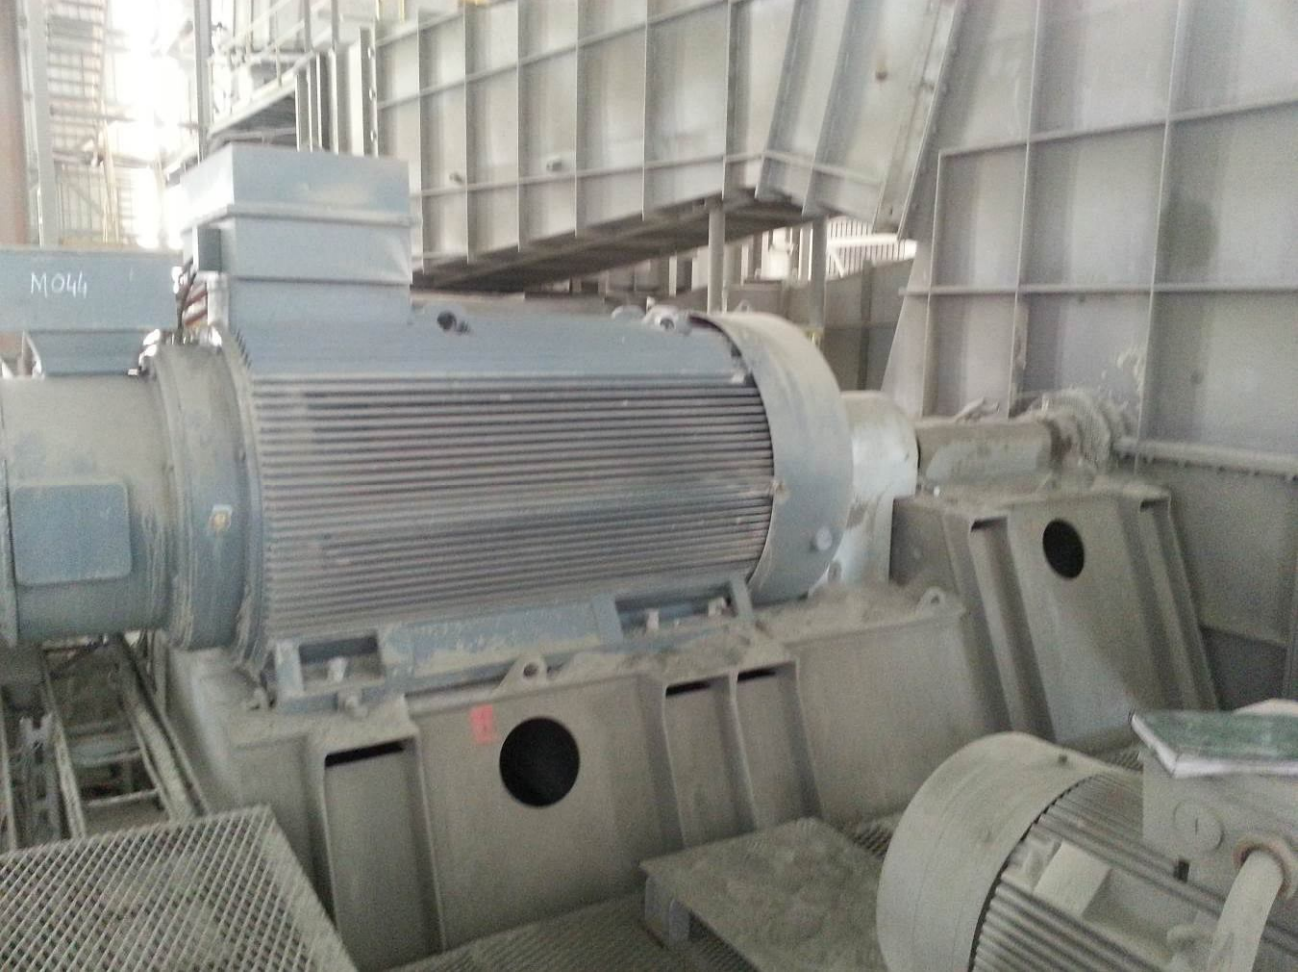
ÇİMENTO DEĞİRMENİ 1 SEPERATÖR FAN MOTORU – 1N1 M 044
SERİ NO: 1007 00044

Ön (Kaplin Tarafı) Rulman :6328
Arka (Serbest Taraf) Rulman :6328

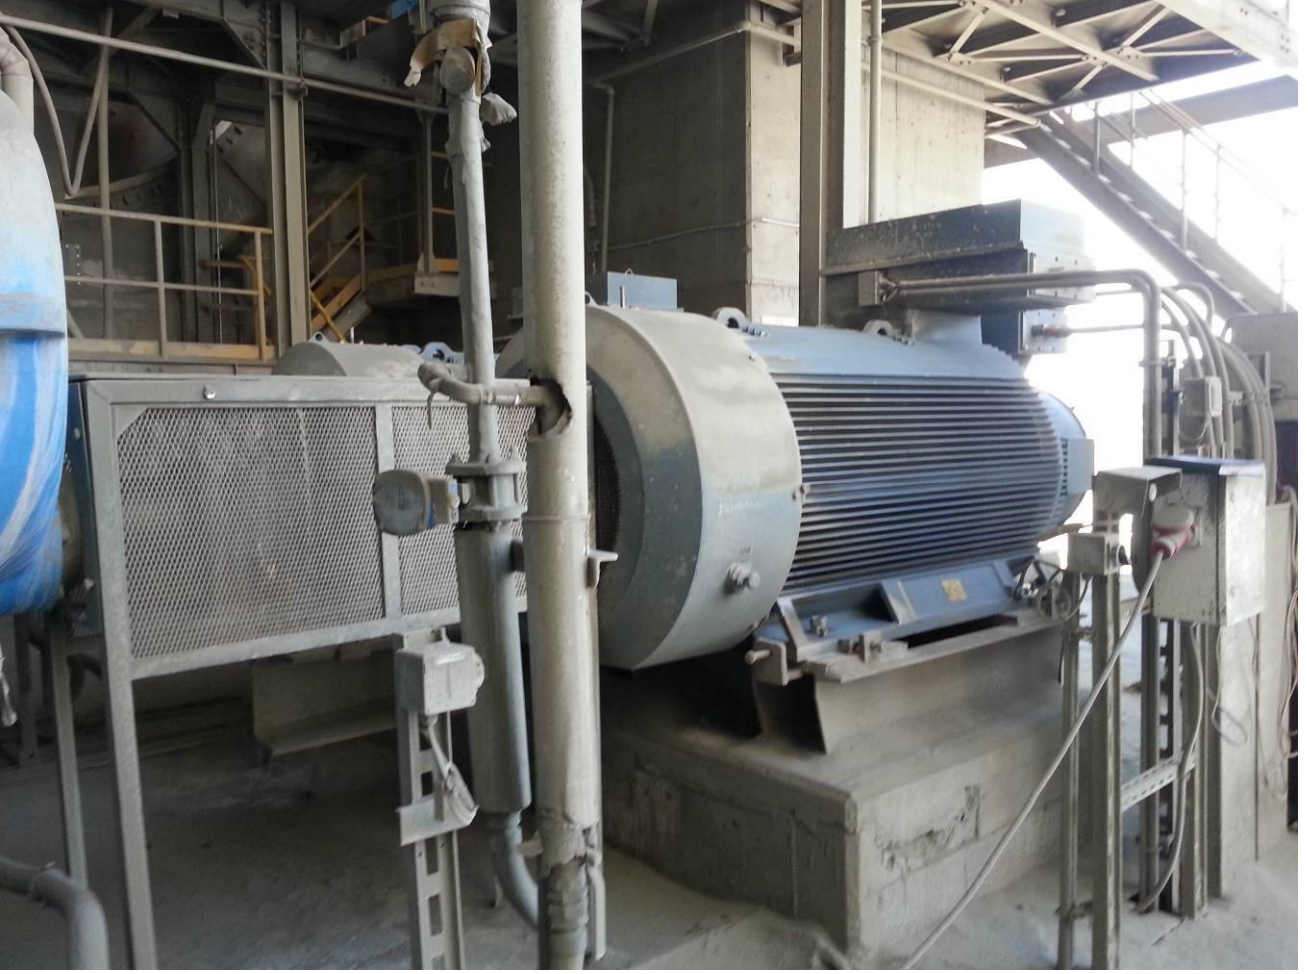
ÇİMENTO DEĞİRMENİ 1 POLYCOM MİLL (SABİT) – 1N1 M 040
SERİ NO: 1007 0056

7328BM dış bilezik arıza sinyali görülmüştür. Arıza ilerlemiş durumdadır. Bakımı planlanmalıdır.

Ön (Kaplin Tarafı) Rulman : 7328 B.MP.UA
Arka (Serbest Taraf) Rulman : NU228 E M1C3

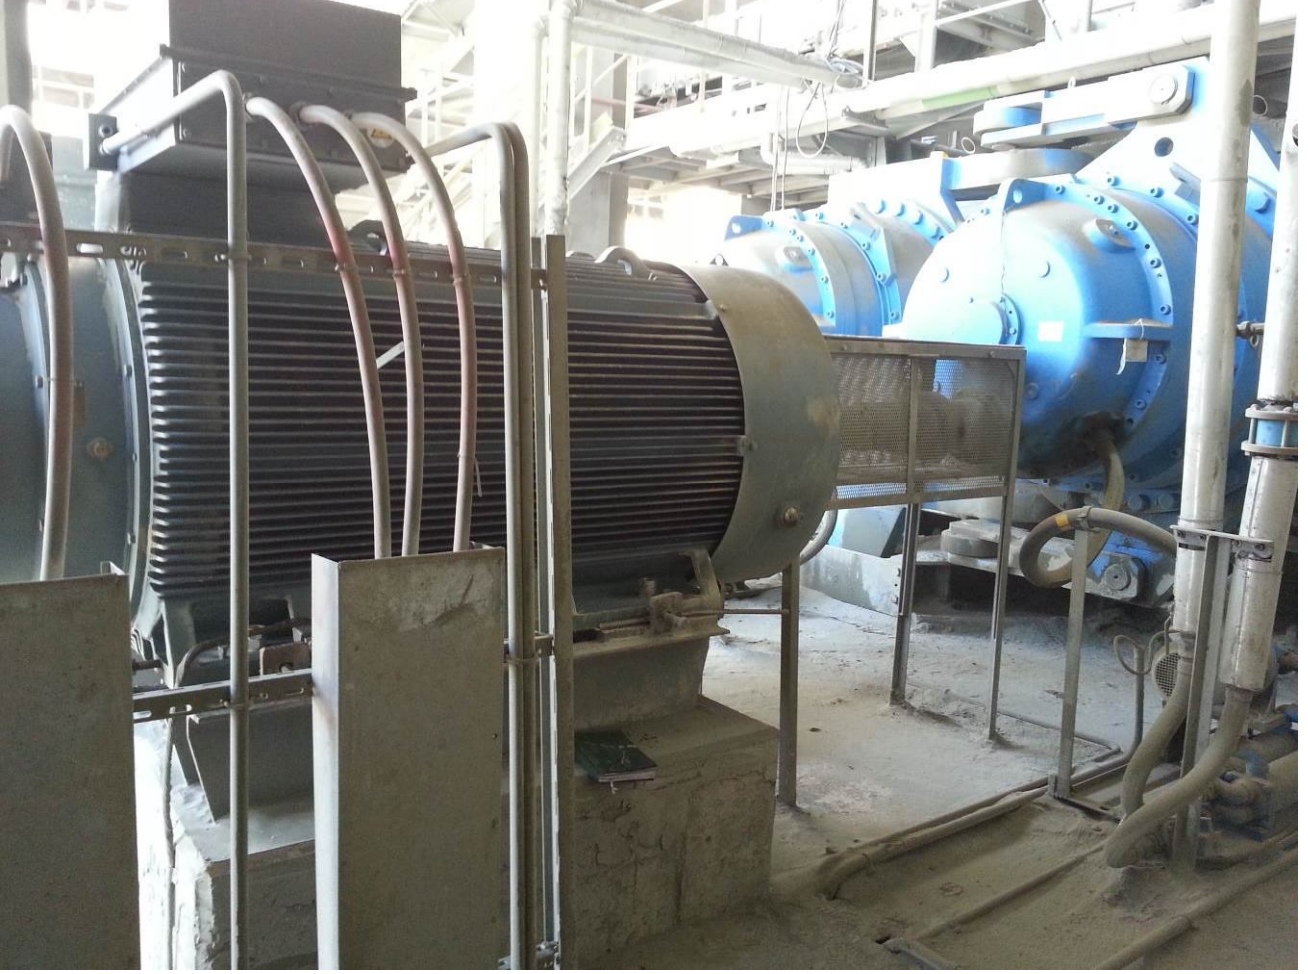
ÇİMENTO DEĞİRMENİ 1 POLYCOM MİLL (HAREKETLİ) – 1N1 M 041
SERİ NO: 1007 0057

Ön (Kaplin Tarafı) Rulman : 7328 B.MP.UA
Arka (Serbest Taraf) Rulman : NU228 E M1C3

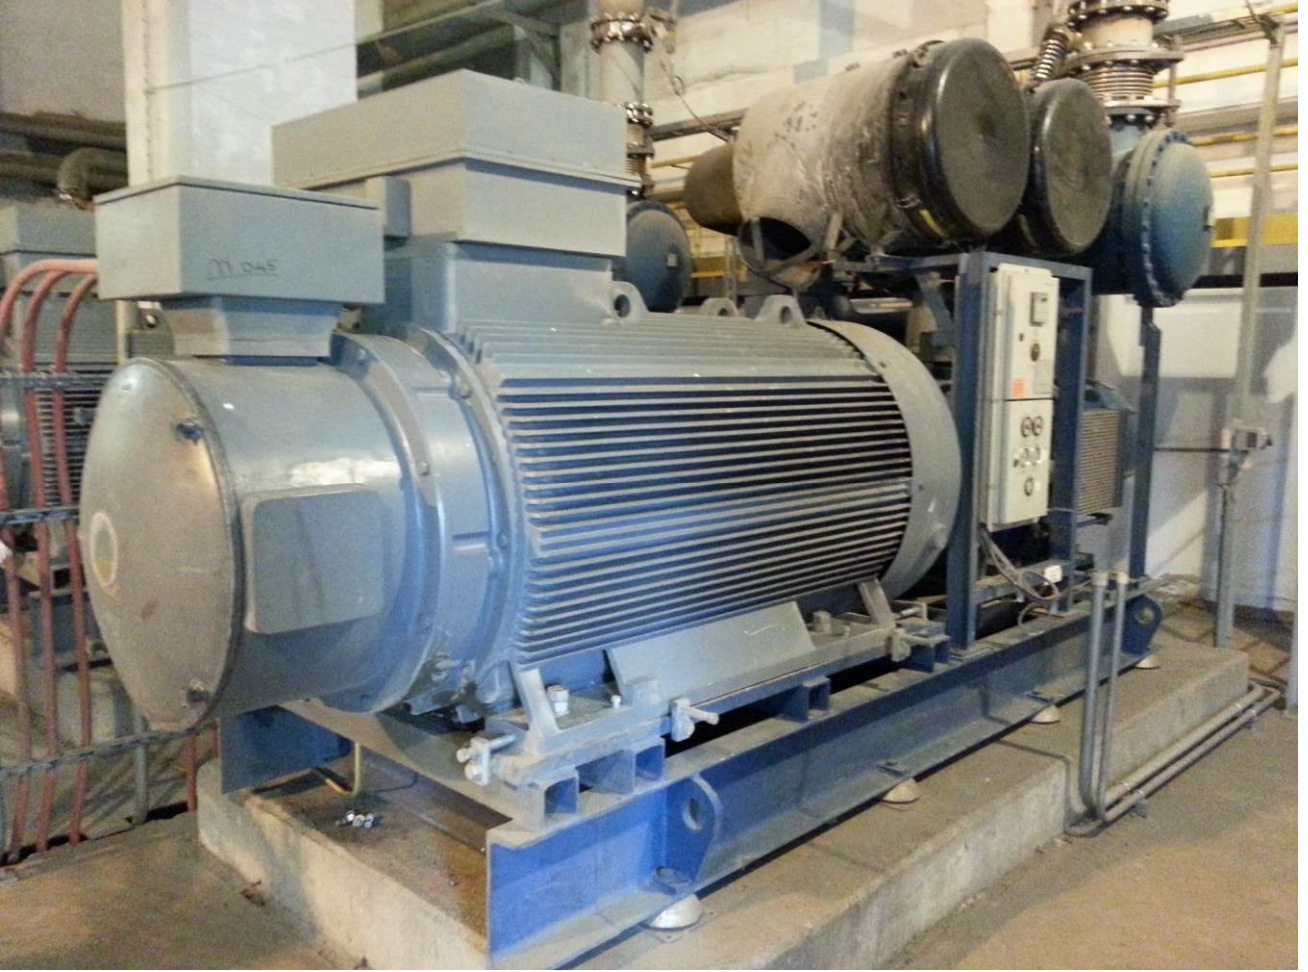
ÇİMENTO DEĞİRMENİ 1 KOMRESÖR – 1N1 M 045
SERİ NO: 1007 0062

Ön (Kaplin Tarafı) Rulman :6326
Arka (Serbest Taraf) Rulman :6326

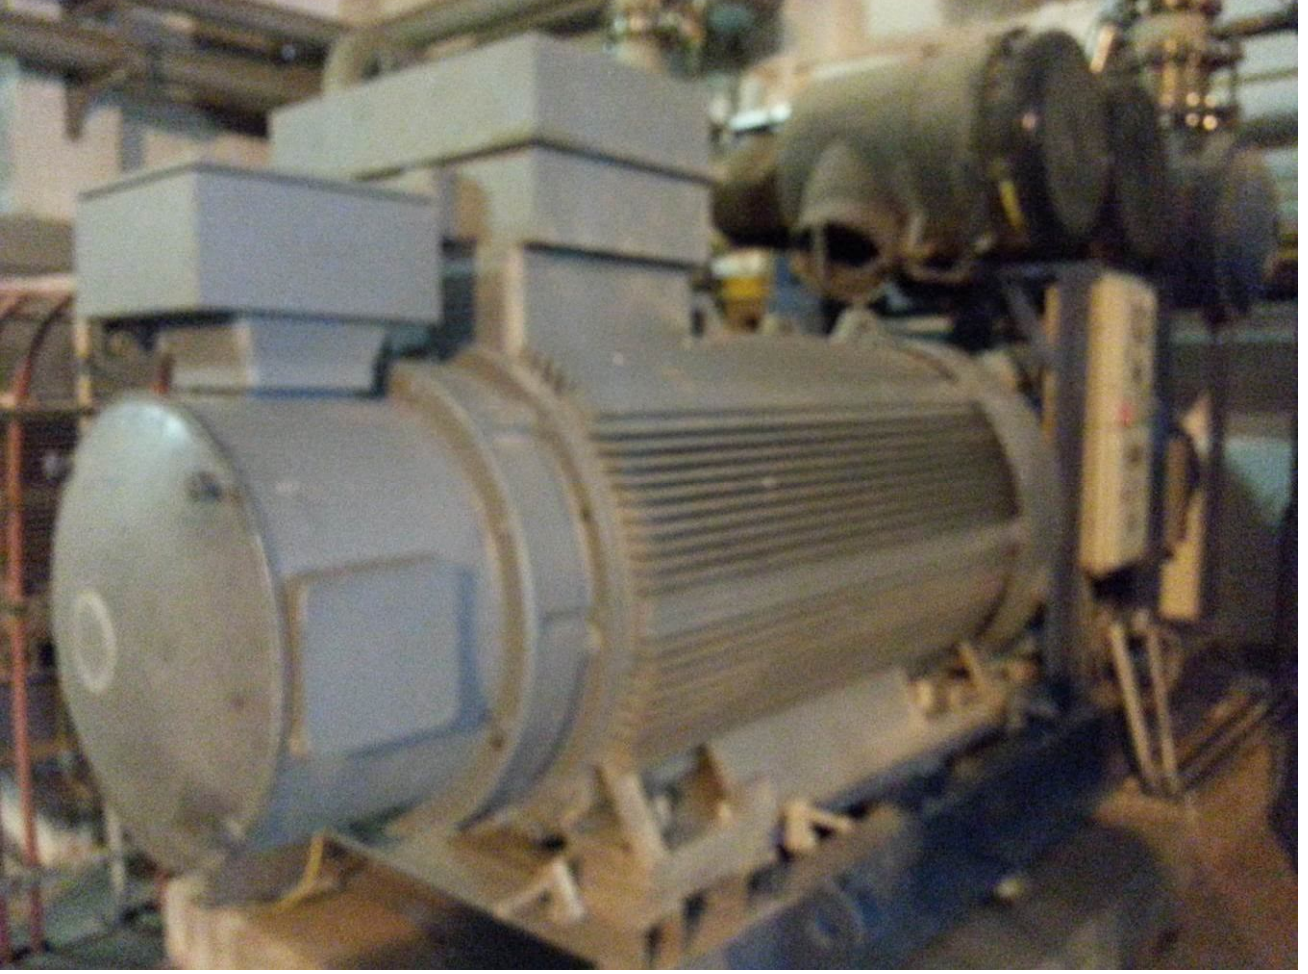
ÇİMENTO DEĞİRMENİ 1 KOMRESÖR – 1N1 M 047
SERİ NO: 1007 0066

Ön (Kaplin Tarafı) Rulman :6326
Arka (Serbest Taraf) Rulman :6326

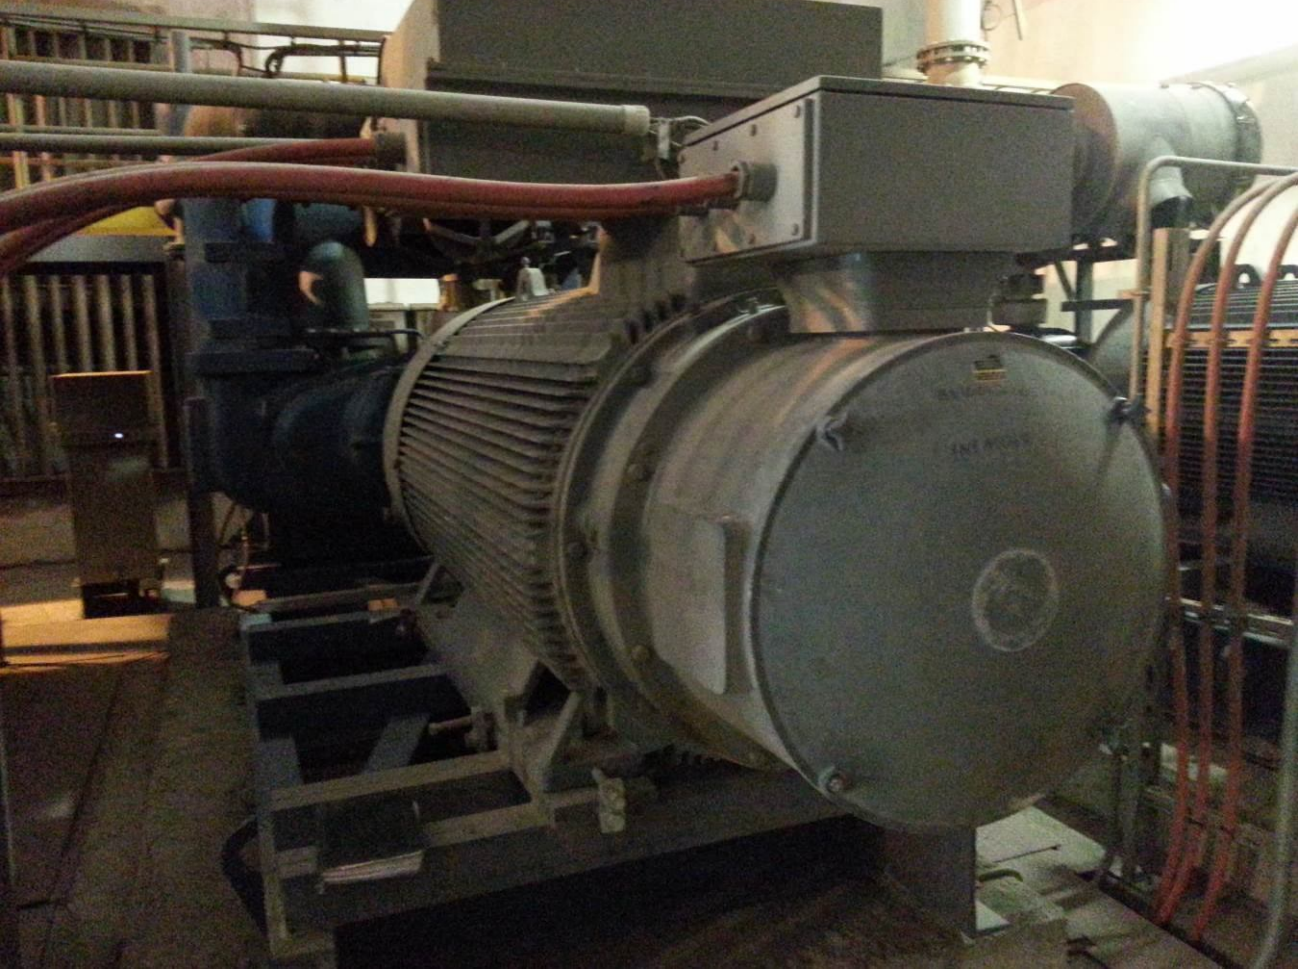
ÇİMENTO DEĞİRMENİ 1 KOMRESÖR – 1N1 M 048
SERİ NO: 1007 0063

Motorda görülen problem balanssızlıktır. Motorun atelye bakımı planlanmalıdır. Balansından sıhhatli sonuç alınabilmesi için kaplininin de motorla birlikte gönderilmesine dikkat edilmelidir.

Ön (Kaplin Tarafı) Rulman :6326
Arka (Serbest Taraf) Rulman :6326

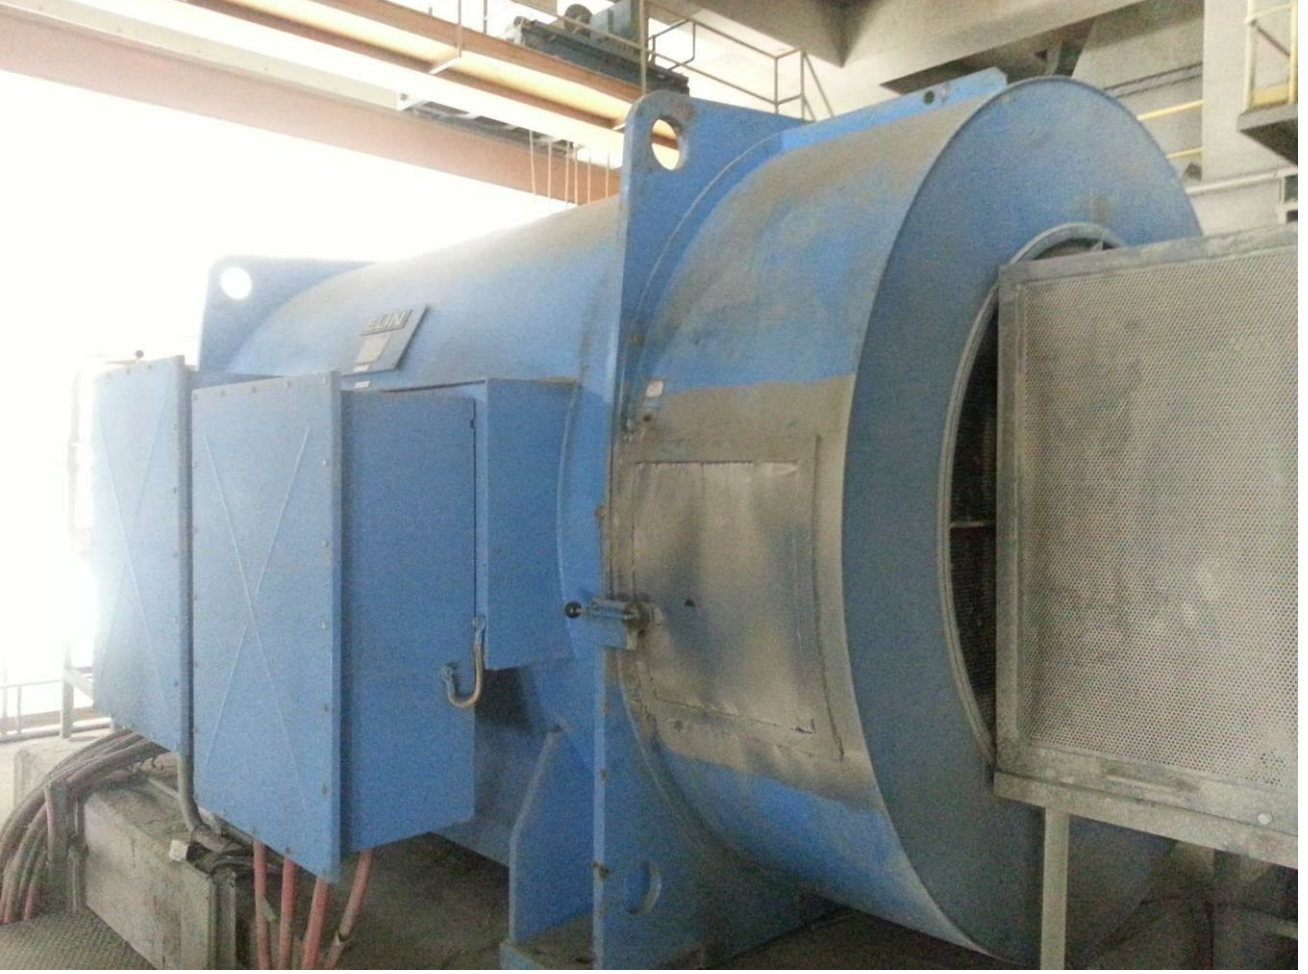
ÇİMENTO DEĞİRMENİ 2 ANA TAHRİK – 1N2 M 042
SERİ NO: 526266 07001

Ön (Kaplin Tarafı) Rulman :NU 2044 E MC3 + 16044 MC3
Arka (Serbest Taraf) Rulman :NU 2044 E MC3

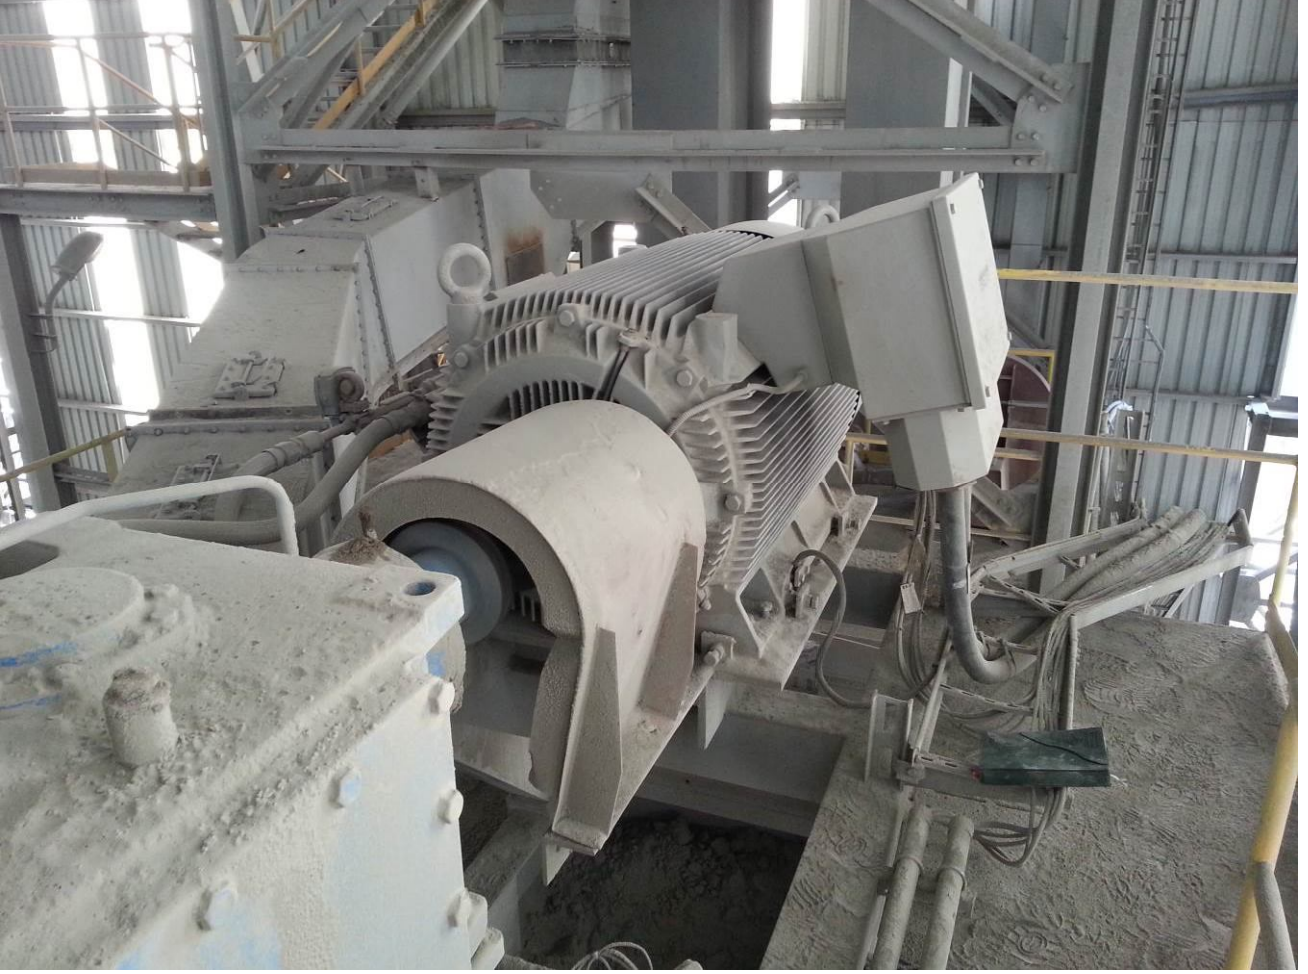
ÇİMENTO DEĞİRMENİ 2 SEPERATÖR – 1N2 M 053
SERİ NO: V21191309020002/2007

Ön (Kaplin Tarafı) Rulman :6224
Arka (Serbest Taraf) Rulman :6224

Frekans konvertörlü 1050 rpm devirde

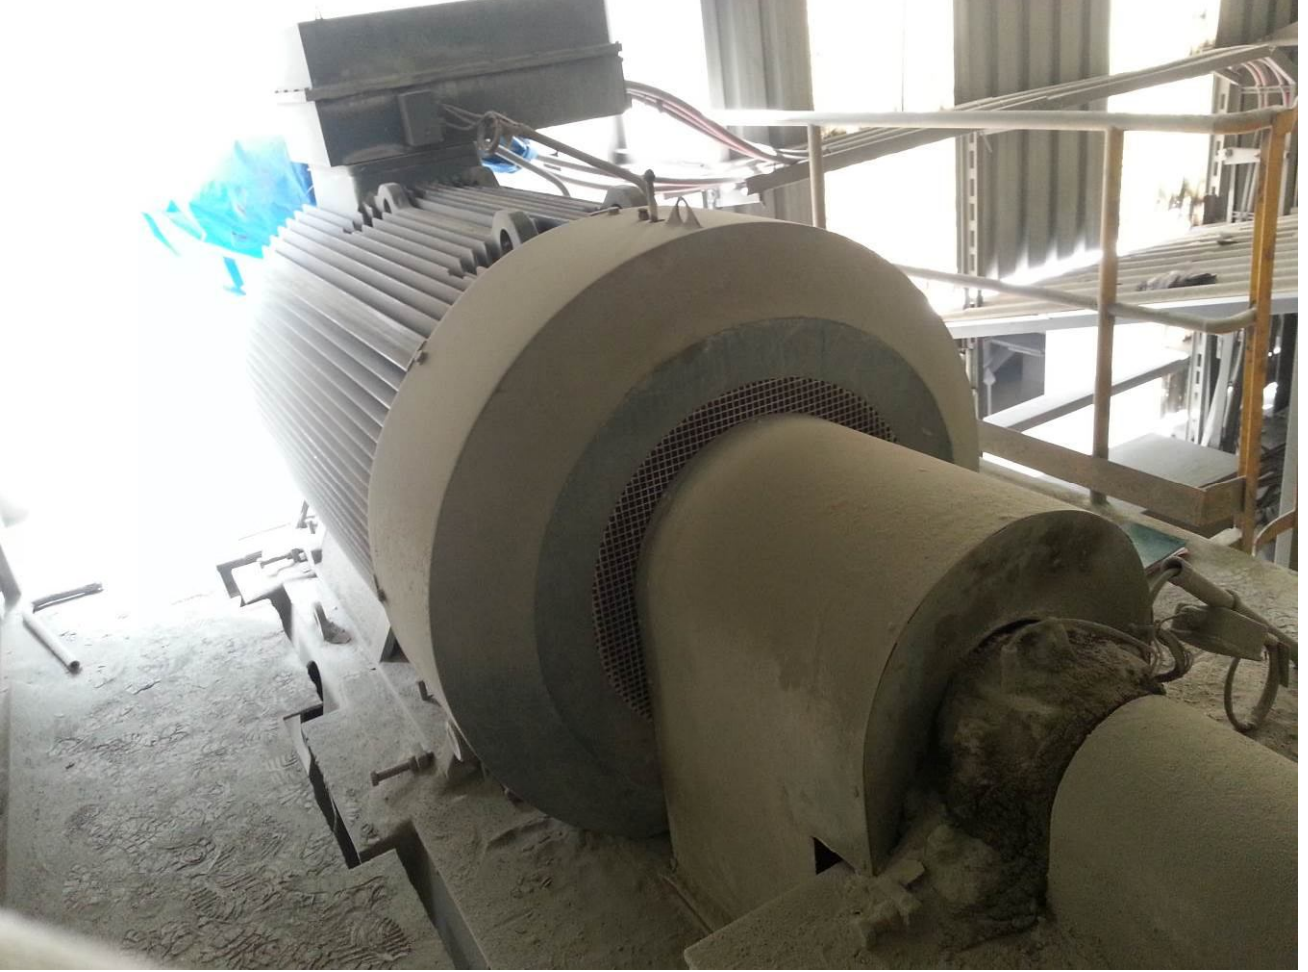
ÇİMENTO DEĞİRMENİ 2 SEPERATÖR FAN MOTORU – 1N2 M 054
SERİ NO: 1007 00046

Ön (Kaplin Tarafı) Rulman :6328
Arka (Serbest Taraf) Rulman :6328

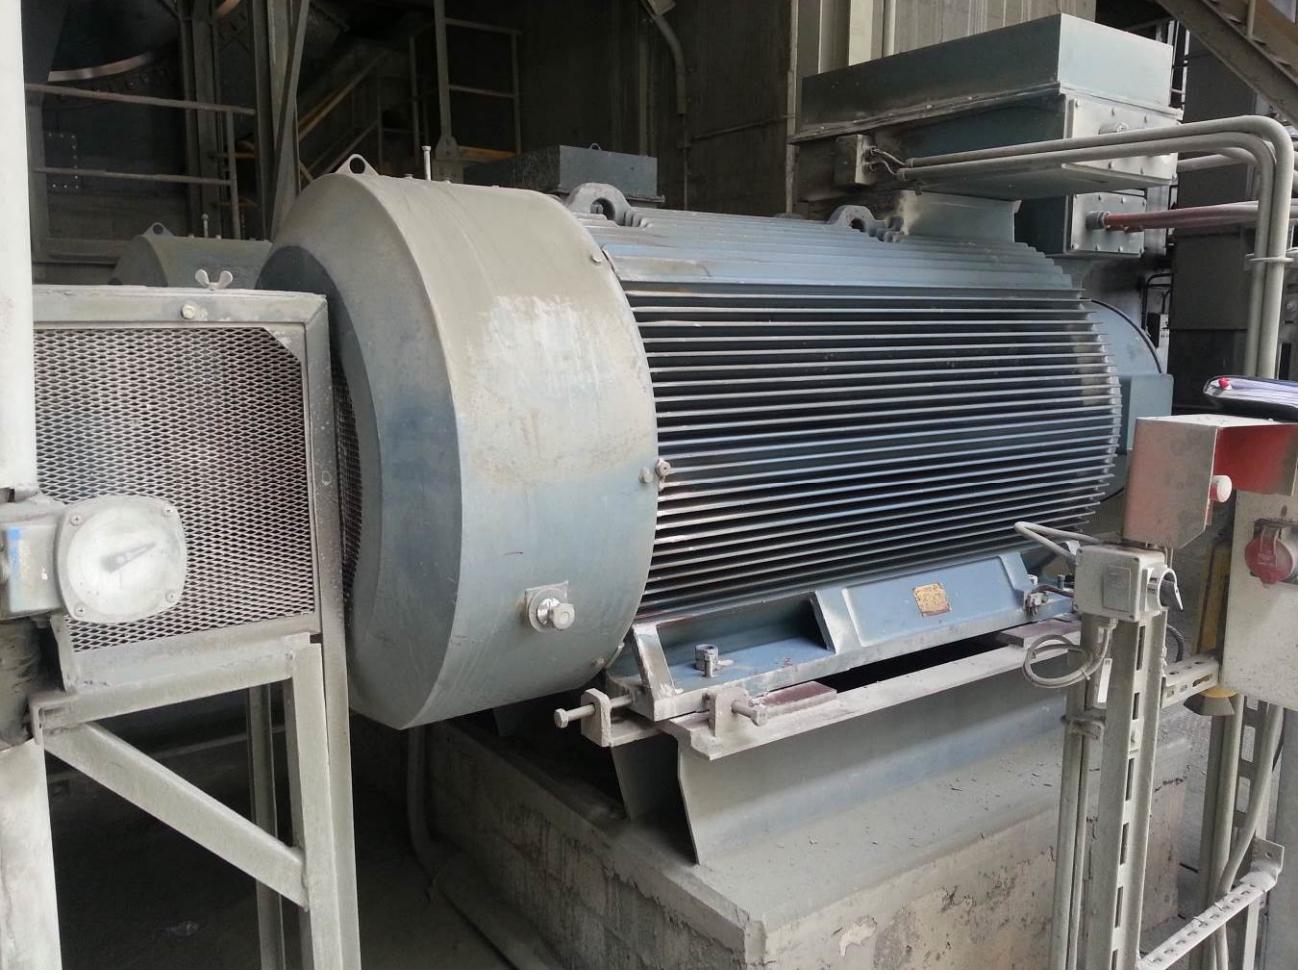
ÇİMENTO DEĞİRMENİ 2 POLYCOM MİLL (SABİT) – 1N2 M 050
SERİ NO: 1007 00053

Motorda görülen problem mekanik ve elektriksel kasıttır. Bunun motor ve harici kısımlardan birçok nedeni olabilir. Motorun bakıma alınarak incelenmesi gereklidir.

Ön (Kaplin Tarafı) Rulman : 7328 B.MP.UA
Arka (Serbest Taraf) Rulman : NU228 E M1C3

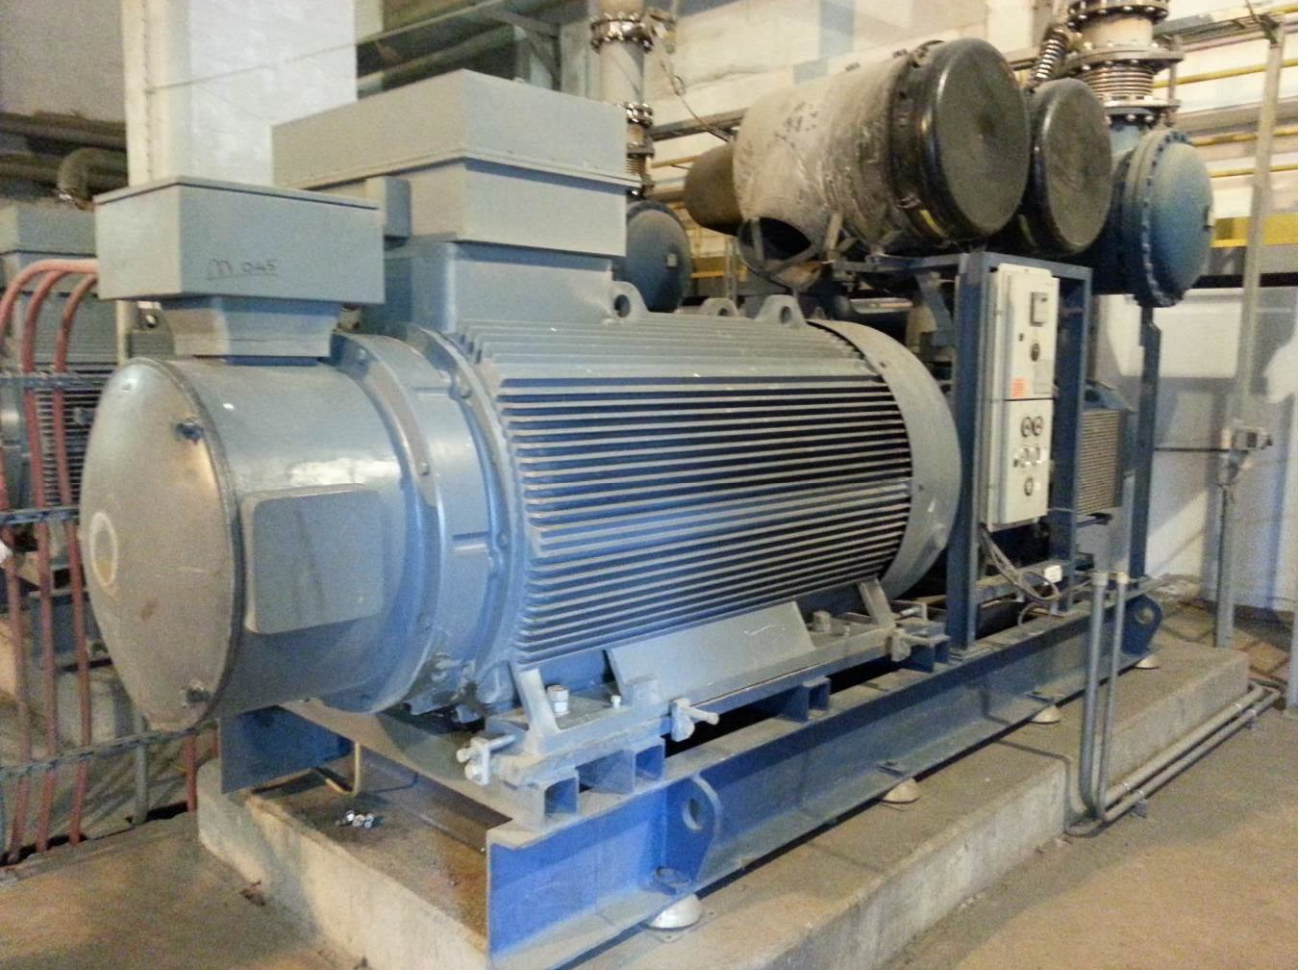
ÇİMENTO DEĞİRMENİ 2 KOMRESÖR – 1N2 M 055
SERİ NO: 1007 0065

Ön (Kaplin Tarafı) Rulman :6326
Arka (Serbest Taraf) Rulman :6326

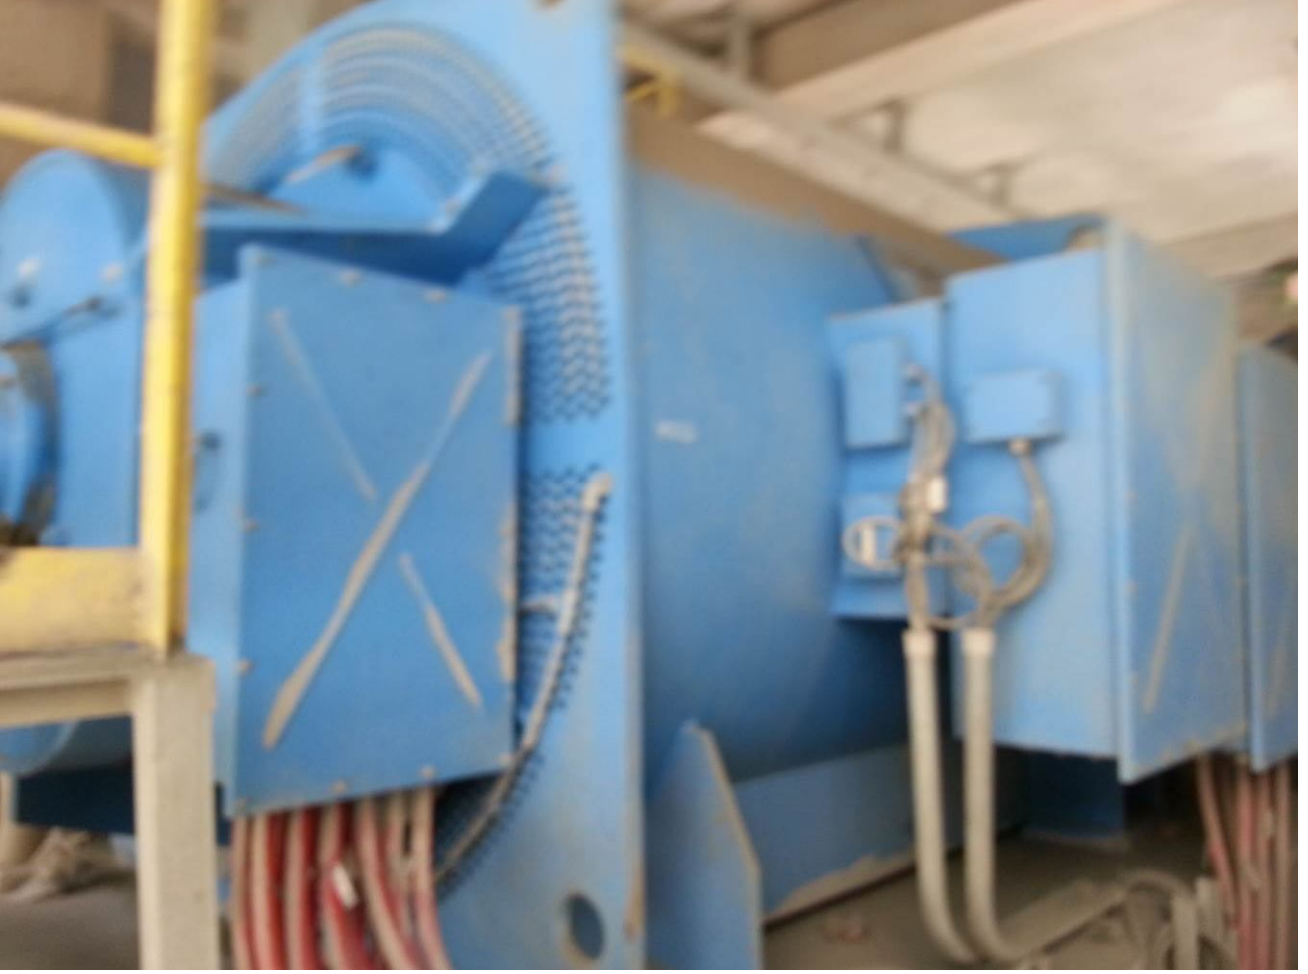
ÇİMENTO DEĞİRMENİ 3 ANA TAHRİK – 1N3 M 042
SERİ NO: 526266 07003

Ön (Kaplin Tarafı) Rulman :NU 2044 E MC3 + 16044 MC3
Arka (Serbest Taraf) Rulman :NU 2044 E MC3

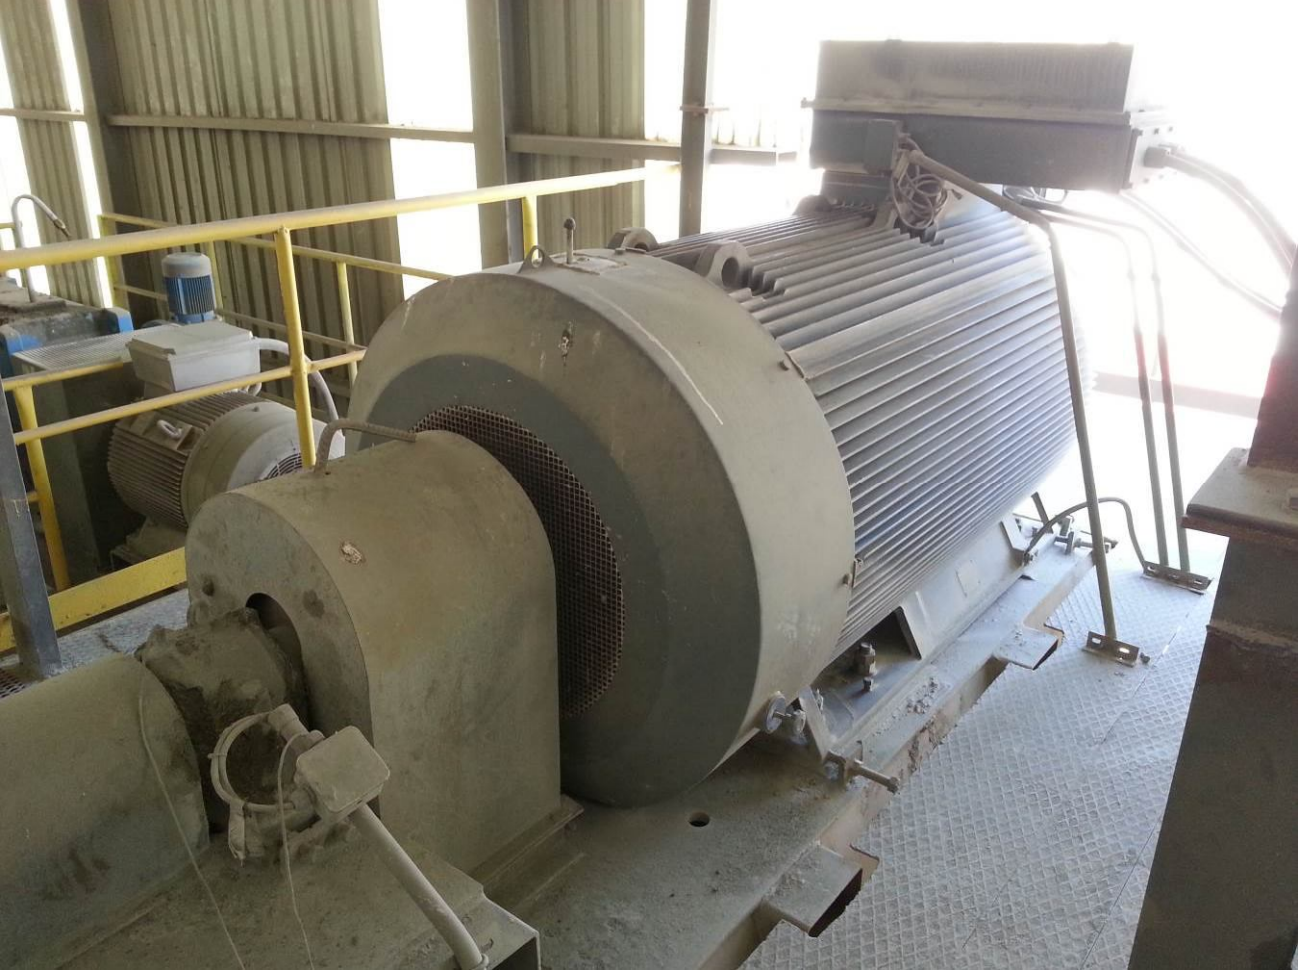
ÇİMENTO DEĞİRMENİ 3 SEPERATÖR FAN MOTORU – 1N3 M 044
SERİ NO: 1007 00045

Ön (Kaplin Tarafı) Rulman :6328
Arka (Serbest Taraf) Rulman :6328
