# ÖZGÜR BOBİNAJ

Siemens marka 22 kW ,1465 rpm ,400 Volt ,41,5 Amper , 1LG6186-4MA60-Z UD 1207/145526-007-3 numaralı AC motor devreye alma raporu

23-11-2012

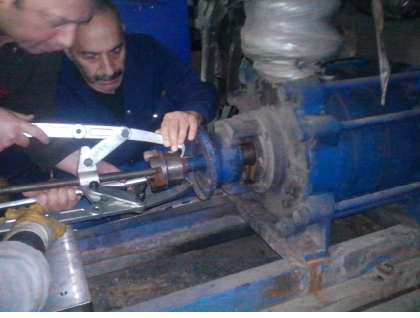
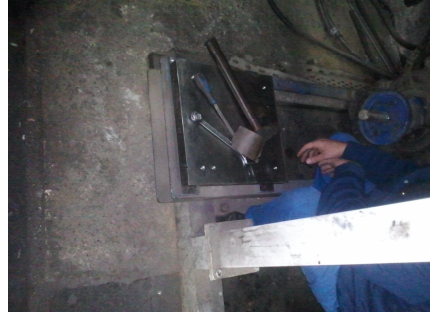
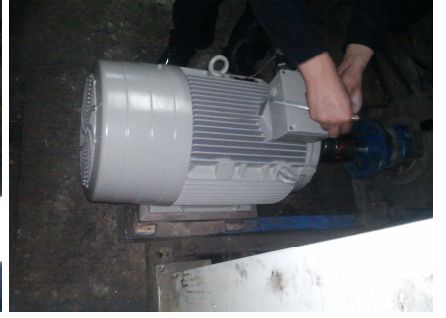
Eski motor yerinden alınması ve eski şase 'nin demontajından sonra yeni şase ,yeni kaplin ve yeni motor bağlantısı yapıldı. Kaplin ayarı komparatör ve sentil kullanılarak yapıldı. Kaplin ayarı sonrası şase yerine kaynatıldı.

Pompa milinde % 10 salgı ölçüldü . Kaplinler takıldıktan sonra motor ve yük kaplini üzerinde % 20 salgı ölçüldü.

Motor devreye alınarak yükte çalıştırıldı ve yataklarından vibrasyon ölçümü alındı. Vibrasyon seviyeleri ISO 2372 'ye göre kabul edilir seviyelerdedir. Kaplin ayar bozukluğu ve motor rulmanlarına ait bir arıza sinyali görülmedi.

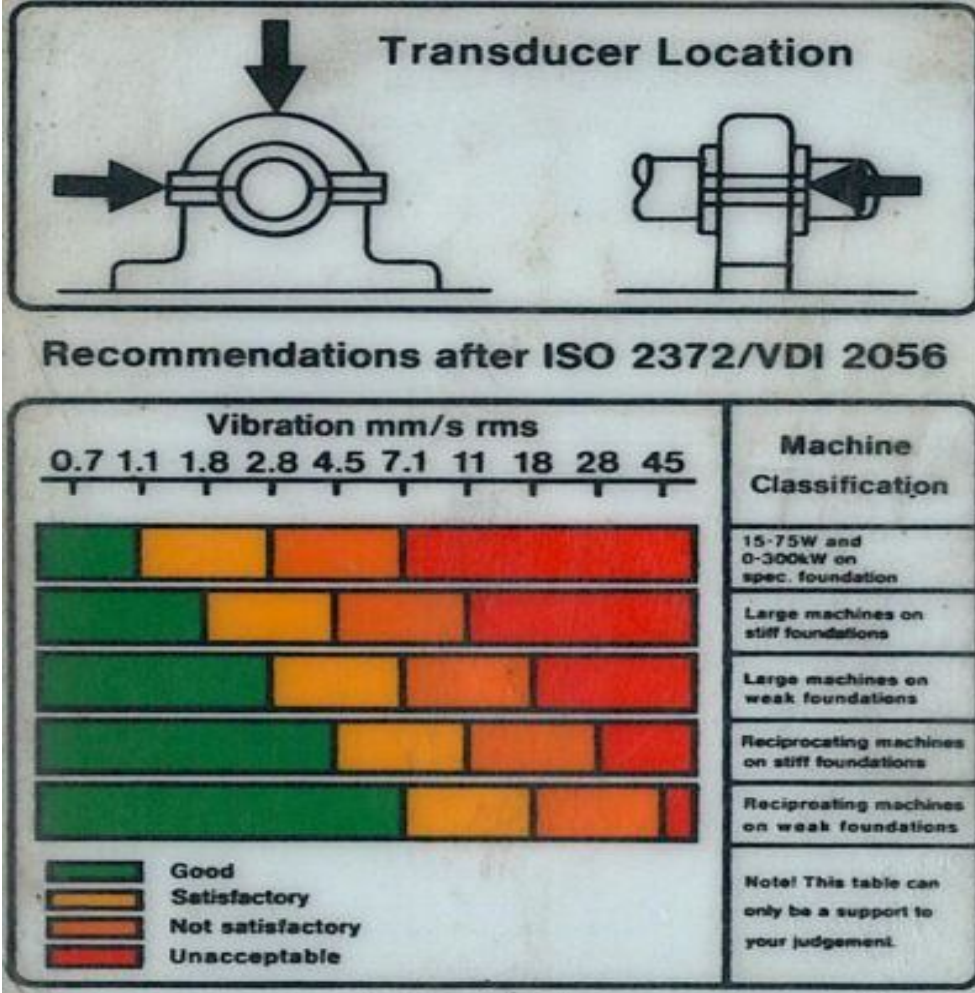
### Kaplin Ayarından Sonraki Ölçümler Last Measurement

<u>Machine name</u>	<u>POINT name</u>	<u>Date/Time</u>	<u>Lastvalue</u>	<u>Units</u>	<u>Detection</u>	<u>POINT description</u>
MOTORHV	HV	22.11.2012	2,710	mm/s	RMS	on yatay vibrasyon (mm/sn RMS)
MOTORHE	HE	22.11.2012	0,502	gE	Peak	ön yatay envelope (gE PEAK)
MOTORVV	VV	22.11.2012	2,658	mm/s	RMS	on dikey vibrasyon (mm/sn RMS)
MOTORAV	AV	22.11.2012	1,449	mm/s	RMS	on aksiyel vibrasyon (mm/snRMS)
MOTORNHV	NHV	22.11.2012	2,674	mm/s	RMS	arka yatay vibrasyon (mm/snRMS)
MOTORNHE	NHE	22.11.2012	0,392	gE	RMS	arka yatay envelope (gE PEAK)
MOTORNHV	NHV	22.11.2012	1,691	mm/s	RMS	arka dikey vibrasyon (mm/snRMS)
